UNIVERSIDADE FEDERAL RURAL DO SEMI-ÁRIDO  
PRÓ-REITORIA DE GRADUAÇÃO  
CENTRO MULTIDISCIPLINAR DE ANGICOS  
CURSO DE BACHARELADO EM ENGENHARIA CIVIL

**MANIFESTAÇÕES PATOLÓGICAS EM CONSTRUÇÕES HISTÓRICAS: ESTUDO  
DE CASO EM PRÉDIO NO MUNICÍPIO DE CURRAIS NOVOS/RN**

Trabalho Final de Graduação apresentado a  
Universidade Federal Rural do Semi-Árido  
como requisito para obtenção do título de  
Bacharel em Engenharia Civil.

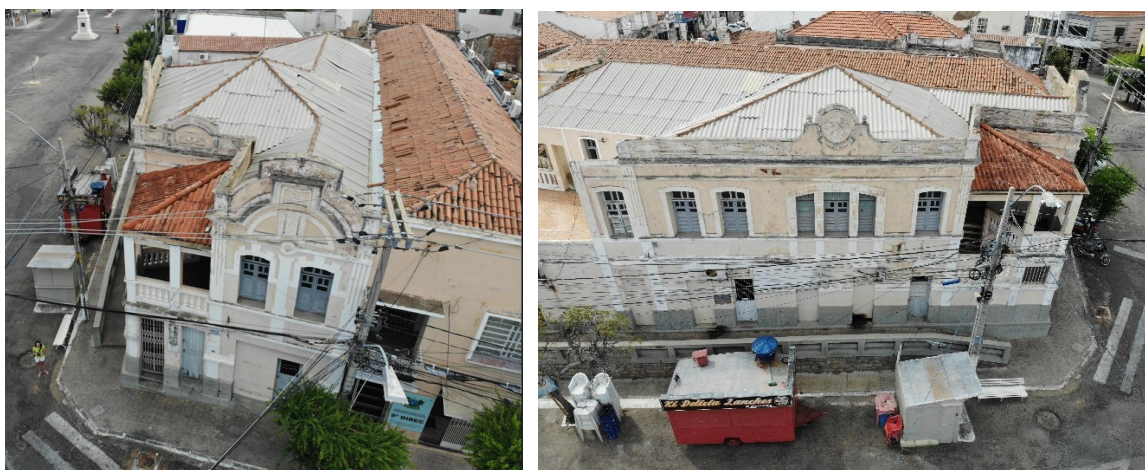
pintura da área externa da edificação, mas sem registros e informações concretas sobre datas ou processos realizados, porém nas figura 6 é possível identificar a falta de manutenção e o estado não tão conservado do prédio atualmente porém quando comprado com as figuras anteriores dos mesmo ângulos podemos ver o quanto a edificação se mantém com os mesmo traços. Em visitas e conversas com funcionários da secretaria municipal de turismo que funciona nos dias de hoje nessa edificação, foi falado sobre processo de licitação em andamento para restauração do mesmo, pois o último reparo já está com um certo tempo e muitos são os relatos e inseguranças de pessoas que circulam diariamente na edificação devido ao seu estado de conservação.

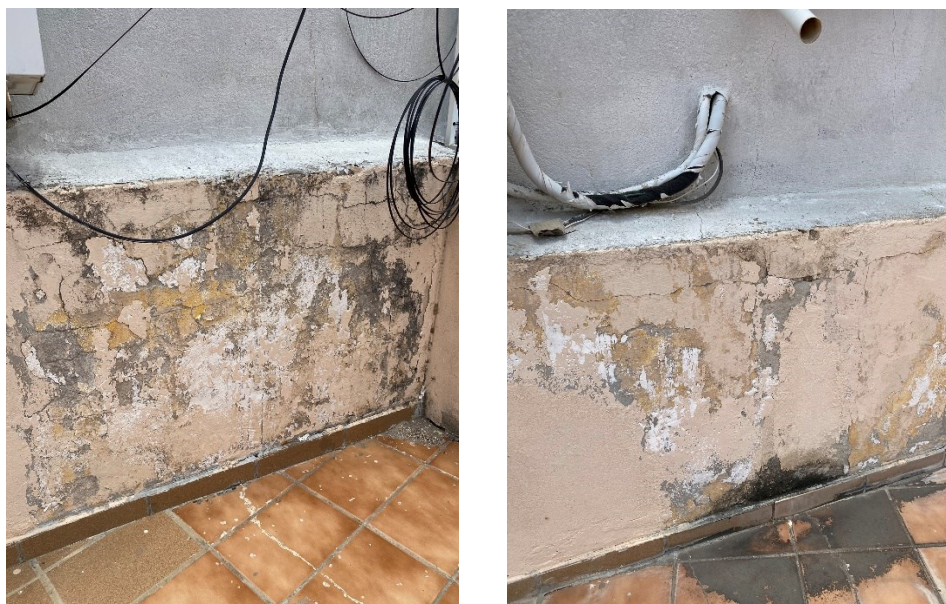
Como podemos ver nas figuras a seguir, foram encontradas fissuras e trincas com espessuras e sentidos diversos e juntamente com elas outros tipos de manifestações patológicas. Na figura 7, temos várias fissuras e trincas encontradas no pavimento superior da edificação em sua parte externa, a maioria das manifestações mostradas nas imagens são consideradas fissuras, ou seja, ainda estão em seu estado início e possuem espessuras menores do que 0.3mm, porém já foi possível identificar algumas com a sua espessura superior a 0.3mm sendo elas mais graves e consideradas trincas.

Figura 7 - Trincas e fissuras encontradas no pavimento superior da edificação

Para esse tipo de manifestações patológicas o Manual de conservação de edificações históricas recomenda que seja realizado um processo de limpeza no local para que em seguida os vazios encontrados sejam preenchidos com uma argamassa forte a base de cal e areia, pouco espessa, e se necessário em vazios menores, fazer os embrechamentos com pedaços de pedra ou tijolos.

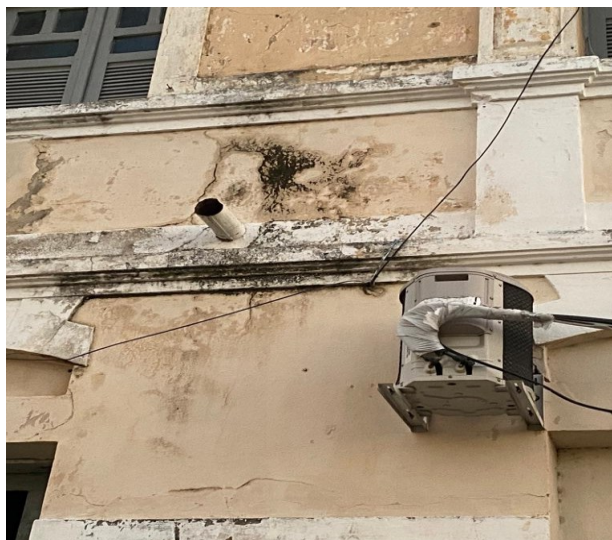
Nas fachadas da edificação também foi possível identificar esse tipo de manifestações patológicas como mostrado na figura 8 a seguir.

Figura 8 - Trincas e fissuras encontradas no pavimento superior da edificação

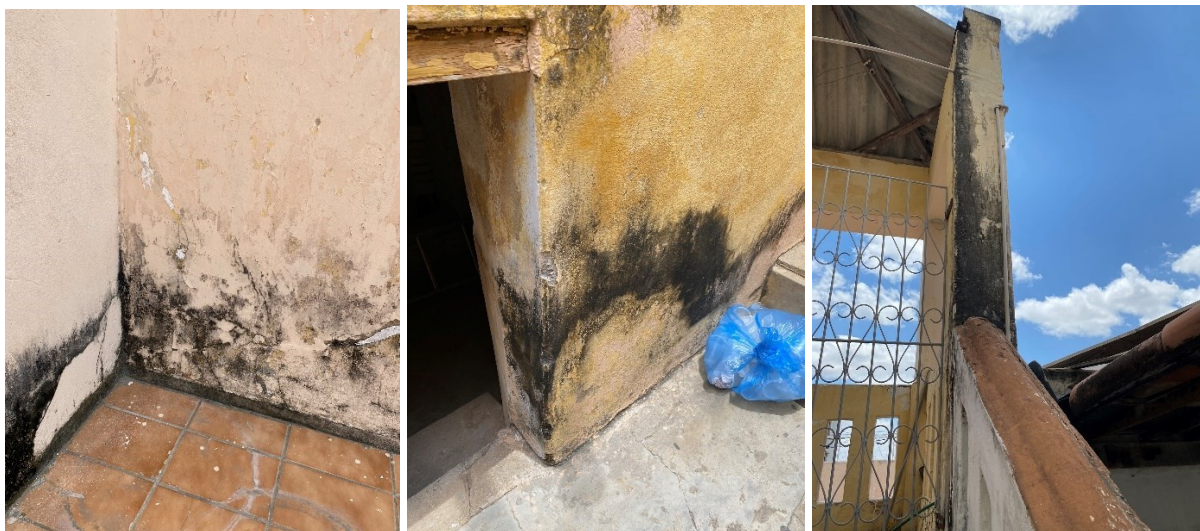
Ao longo de toda a edificação foi possível encontrar também várias situações de morfo e bolor, manifestação patológica causadas principalmente pela umidade em excesso. Foi relatado por pessoas que trabalham no prédio que as suas tubulações elétricas e hidráulicas ainda são as mesmas de 1924 quando o prédio foi construído pela primeira vez, se tratando de tubulações em ferro, que segundo relato apresentam um grande estado de deterioração e ferrugem, causando assim vazamentos e infiltrações por toda a edificação.

Com podemos ver na figura 9 a seguir as manifestações foram encontradas principalmente em áreas externas e fachadas da edificação, em locais que estão mais expostos a agentes físicos e ações do tempo como vento, chuva, sol e entre outros.

Figura 9 - Manchas ocasionadas pela infiltração da chuva na área

Recomenda-se para esse tipo de manifestação patológica a limpeza da superfície com o auxílio de alvejantes em várias camadas e jatos de água além disso deve-se criar barreiras químicas e valas drenantes para que com isso seja possível evitar a presença de umidade.

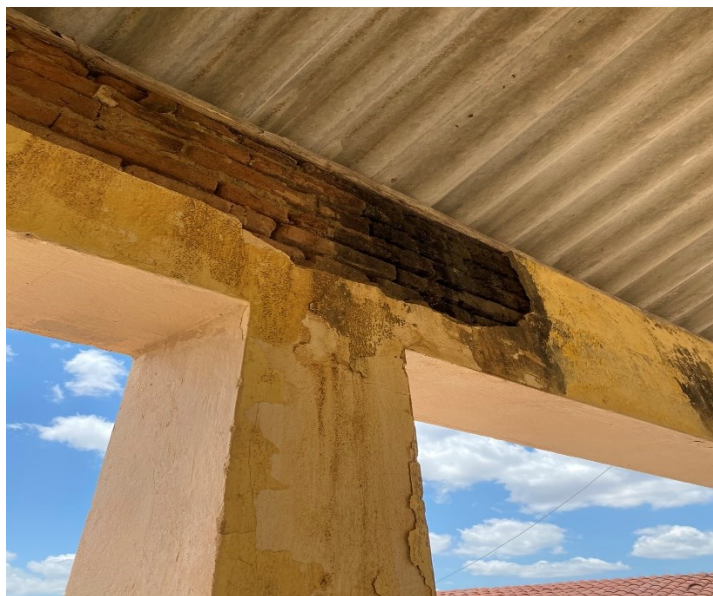
Manifestação patológica originada principalmente pelo excesso de umidade esse tipo de manifestação acaba por causar uma falta de aderência da camada de revestimento de argamassa, ocasionado pelo tempo de vida útil da edificação e pela sua exposição a agentes físicos como a água de chuva e vento. Na edificação essas manifestações foram encontradas em locais do pavimento superior e sua área externa, ou seja, área de grande exposição aos causadores citados e em um estado avançado de deterioração como pode-se ver na figura 10.

Figura 10 - Área externa da edificação com deslocamento causados por ações físicas

Como a manifestação patológica já se encontra em um nível mais avançado é recomendado como terapia para a mesma uma análise mais aprofundada do problema através de um ensaio de percussão para identificar som cavo, um dos primeiros indicativos de falta de aderência como forma de prevenir futuros deslocamentos, já na superfície que já ocorreu o problema é recomendado a limpeza da superfície ao redor, a retirada de todo o revestimento solto para em seguida criar uma camada de chapisco com cal e areia e pó de brita, para criar uma nova camada de argamassa, seguindo as técnicas utilizadas na construção de argamassa em cal e areia.

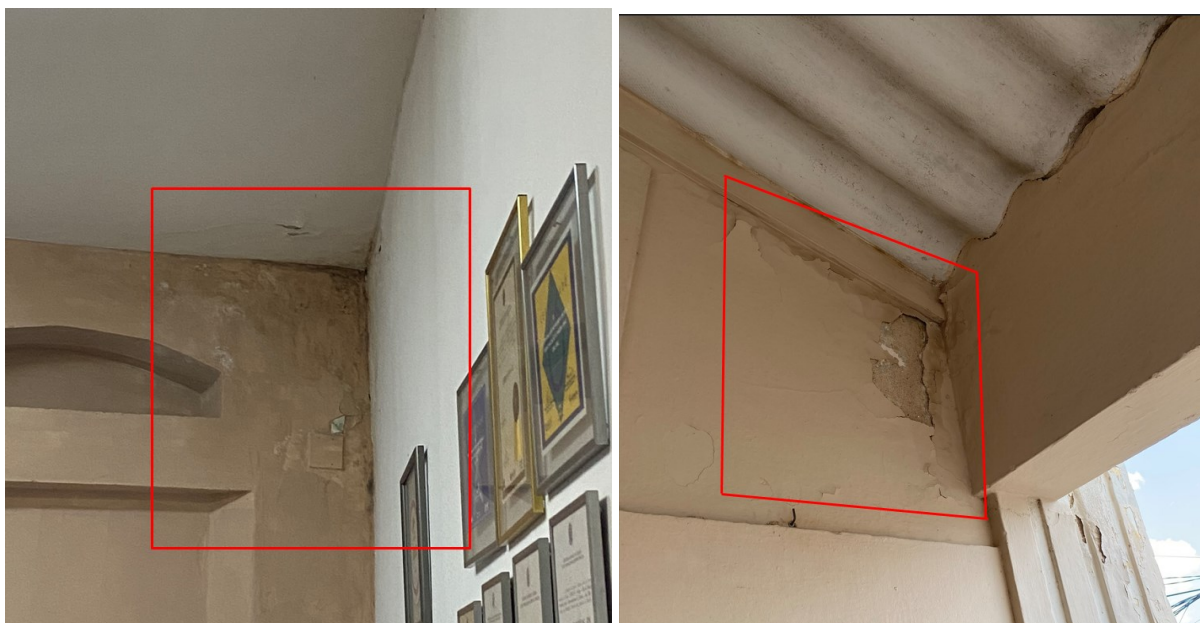
No interior da edificação muitos foram os sinais de infiltrações, tubulações hidráulicas antigas e em materiais de ferro como foi relatado por pessoas que trabalham na edificação, apresentando muitos sinais de acúmulo de umidade. Tanto no pavimento térreo como no superior foi possível identificar manifestações patológicas do tipo infiltração, em sua maioria nas partes internas da edificação como mostrado nas figuras 11 e 12 abaixo. Nos locais de infiltrações também foi possível identificar outras manifestações patológicas que essa umidade acaba causando, como o descascamento de parte da tinta e bolhas.

Figura 11 - Sinais de umidade e infiltração em cômodos dentro da edificação

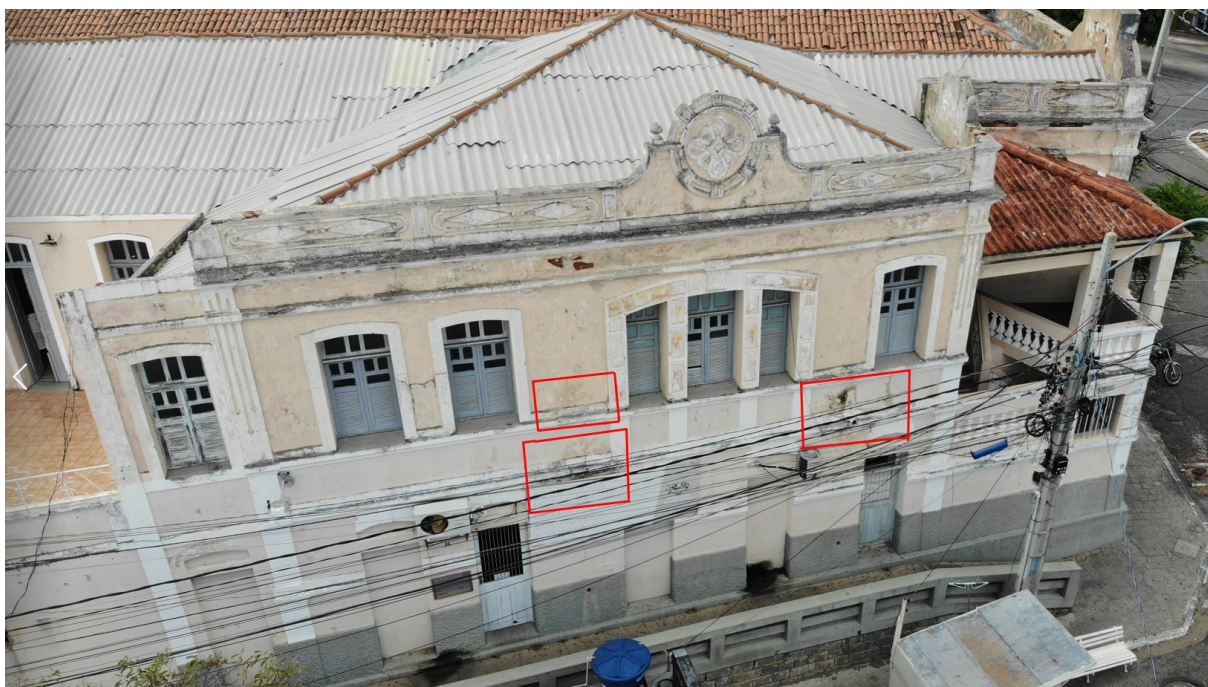
Figura 12 - Sinais de umidade e infiltração na fachada da edificação

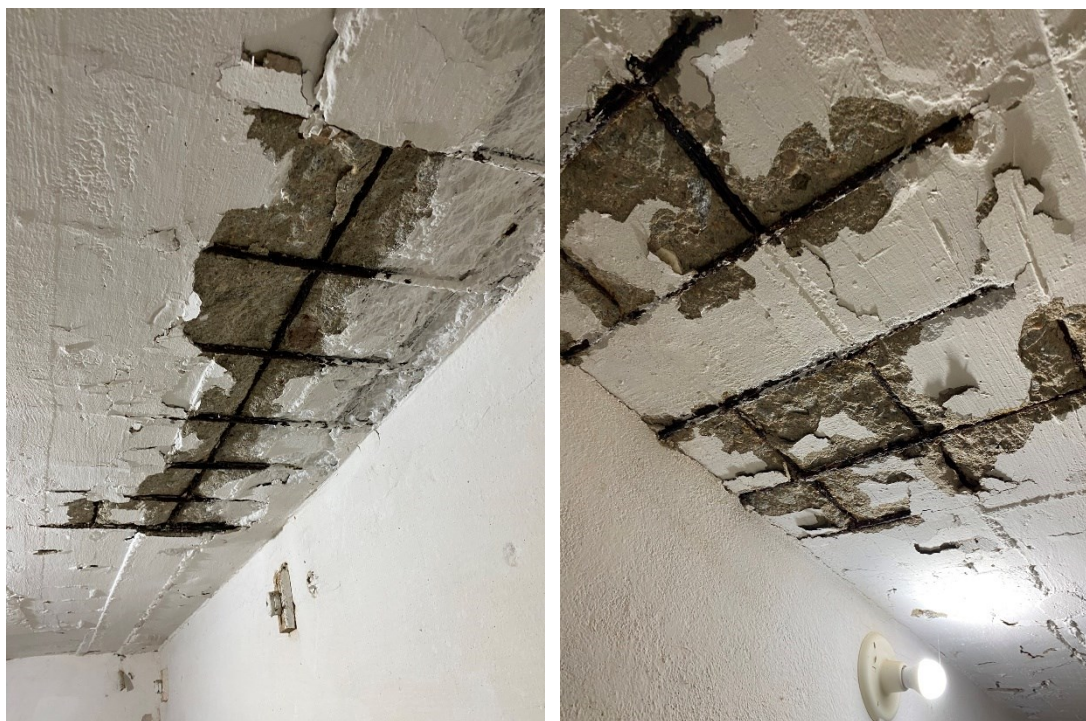
Mesmo se tratando de uma edificação antiga em algumas áreas foi possível identificar armaduras em partes da sua laje, porém em um estado avançado de corrosão e exposição da armadura, comprometendo a resistência e eficiência da edificação. Foi possível observar esse tipo de manifestação patológica em algumas partes do pavimento térreo, em relação a laje superior como é possível analisar na figura 13 a seguir.

Figura 13 - Corrosão e exposição da armadura

Como se trata de uma manifestação patológica de alto risco quando encontrada já em estado avançado precisa ser tomado algumas providencias rapidas, pois o mesmo pode levar

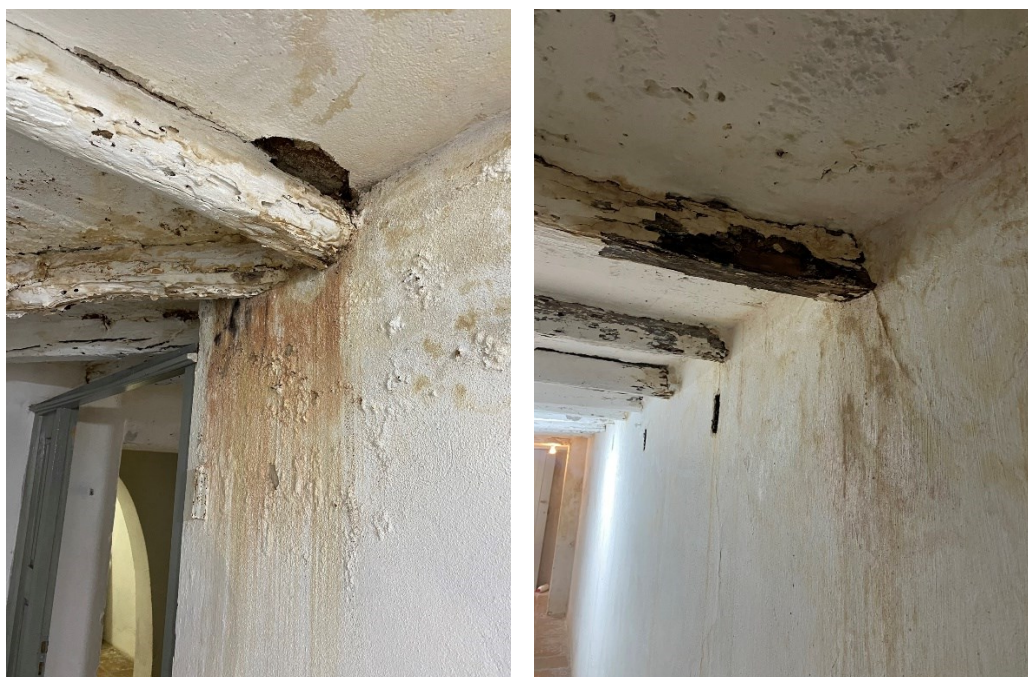
A madeira mesmo com sua alta durabilidade acaba por sua vez sofrendo alguns desgastes, sejam eles causados por fatores físicos, químicos ou biológicos como afirma Britto (2014). Na edificação em questão ao se tratar de uma construção antiga e sem constante manutenção foi possível identificar em áreas que possuem essa técnica de execução um alto desgaste da madeira como mostra a figura 14, acompanhada também de outras manifestações patológicas.

Figura 14 - Manifestações Patológicas em estruturas mistas de madeira e concreto

Como se trata de questões estruturais esse tipo de manifestação patológica como a corrosão de armaduras é de grande preocupação, recomenda-se uma análise estrutura maior levando em consideração o estado de conservação e o tipo de madeira que foi utilizado.

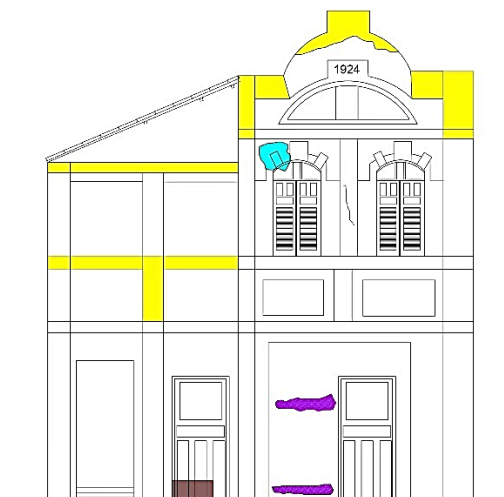
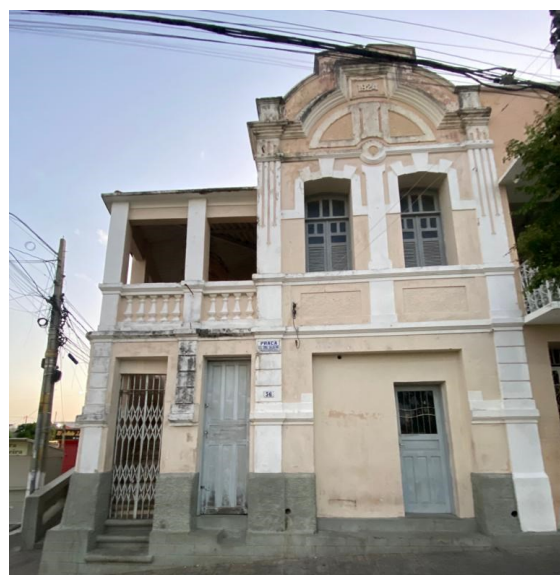
Figura 16 - Fachada Principal

Após as identificações das manifestações patológicas encontradas nas edificações, foi elaborada uma lista de danos para auxiliar nessa identificação, nas fachadas frontal e lateral da edificação como mostrado nas figuras a seguir.
