**MANIFESTAÇÕES PATOLÓGICAS NAS HABITAÇÕES RESIDENCIAIS: ESTUDO  
DE CASO NA CIDADE DE JAGUARUANA-CE**

CARAÚBAS - RN

Monografia apresentada a Universidade Federal Rural do Semiárido – UFERSA, Campus Caraúbas como parte dos requisitos para a obtenção do título de Bacharel em Ciência e Tecnologia.

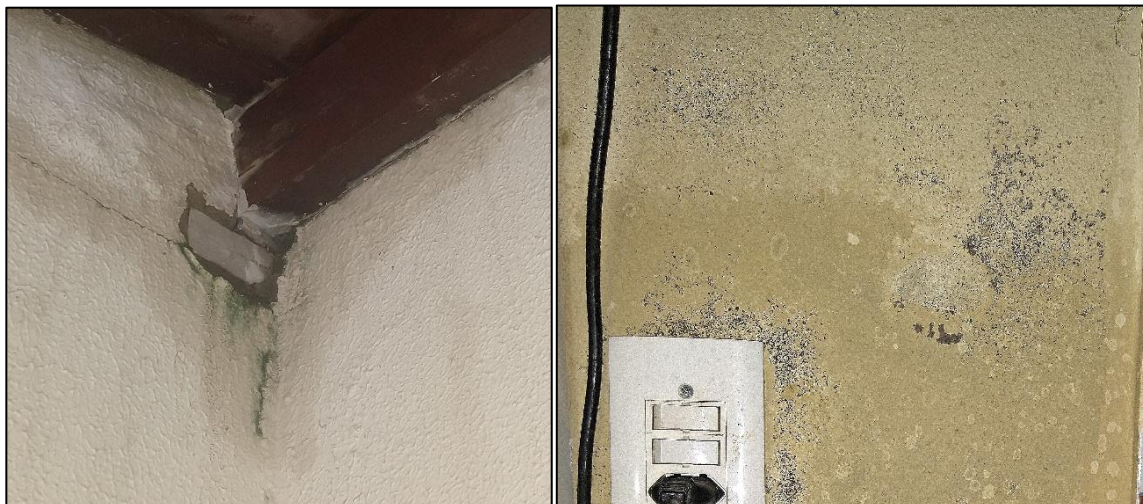
Figura 21 – Infiltrações em paredes

De acordo com o que foi estudado no decorrer desta pesquisa, a umidade é um dos problemas que mais surge nas edificações, podendo ser proveniente de água das precipitações ou de vazamentos, sendo capaz de provocar diversas manifestações patológicas, como infiltrações (Figura 21), manchas de umidade, proliferação de fungos (Figura 22). As infiltrações podem surgir, também, devido a presença de outras patologias, como as fissuras e trincas, e podem provocar sérios problemas para as edificações caso não sejam tratadas adequadamente.

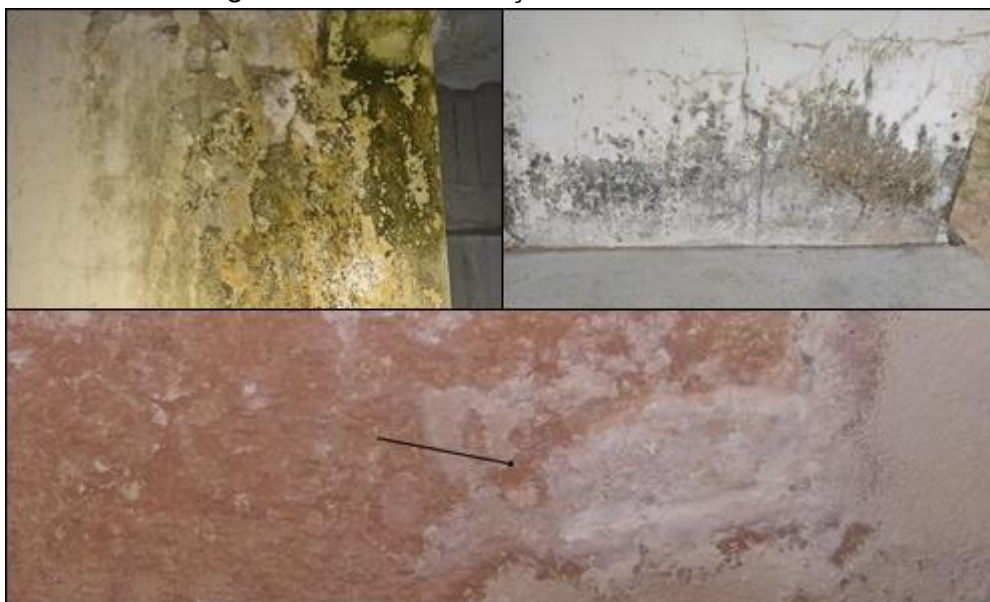
Outro problema comumente encontrado nas residências são as manchas oriundas dos bolores e mofos (Figura 22), geralmente manifestados em fachadas e/ou em locais com exposição a precipitações, apresentando uma coloração esverdeada e cinzenta. Diversas outras manifestações foram observadas como trincas em tetos e paredes (Figura 23).

Figura 22 – Manifestações do mofo e bolor

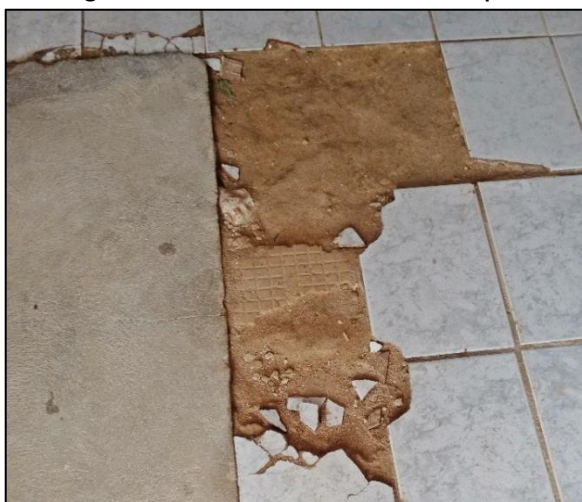
Outras manifestações patológicas foram encontradas com menor frequência, como deslocamentos de piso (Figura 24), a criptoflorescência (Figura 25) fissuras (Figura 26) e rachaduras (figura 27), geralmente em paredes, e descascamento de parede (Figura 28).

Figura 24 – Deslocamento de piso

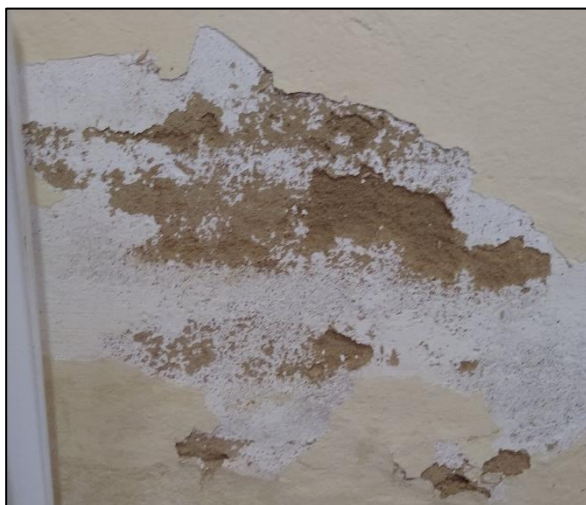
Figura 25 – Criptoflorescências

O descascamento de parede (Figura 28), surgimento de manchas e, principalmente, as eflorescências (Figura 20) e as criptoflorescências (Figura 25), assim como as patologias supracitadas, são problemas provocadas pela presença de umidade, sendo principalmente devido a infiltrações por capilaridade, já que a presença de água ajuda no transporte de sais presentes nos materiais. A manifestação destes problemas também pode ser devido à falta de uso de materiais impermeabilizantes e a idade da construção.

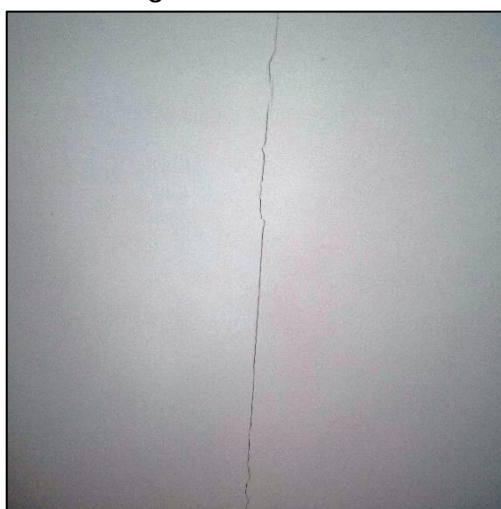
Figura 26 – Fissura

Em relação as fissuras (Figura 26), trincas (Figura 23) e rachaduras (Figura 27) encontradas nas residências analisadas, podem estar associadas ao preparo inadequado do concreto, devido à alta relação água/cimento, falta ou falha na cura e alto calor de hidratação. A ação de tensões na estrutura, recalques diferenciais, sobrecargas e movimentações térmicas, também podem provocar o surgimento destes problemas. As rachaduras encontradas podem ter evoluído a partir da presença de uma trinca, que evoluiu a partir de uma fissura.

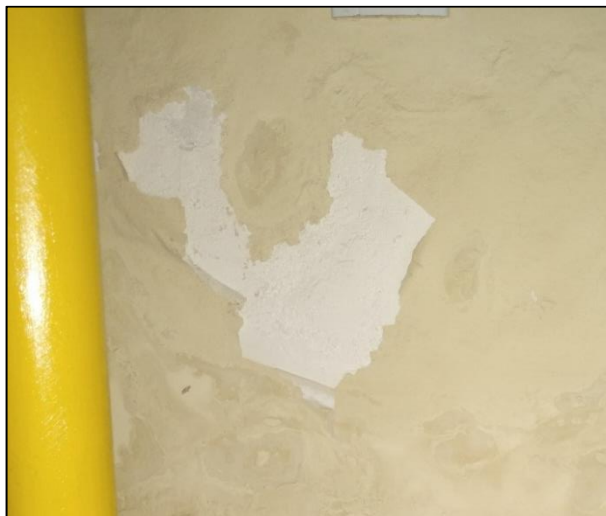
Figura 28 – Descascamento de parede
