UNIVERSIDADE FEDERAL RURAL DO SEMI-ÁRIDO  
PRÓ-REITORIA DE GRADUAÇÃO  
CENTRO MULTIDISCIPLINAR DE CARAÚBAS  
CURSO DE BACHARELADO EM ENGENHARIA CIVIL

**MONITORAMENTO DAS MANIFESTAÇÕES PATOLÓGICAS APLICADO À  
METODOLOGIA BIM: ESTUDO DE CASO NO BLOCO ADMINISTRATIVO DA  
UFERSA-CARAÚBAS**

Monografia apresentada a Universidade Federal Rural do Semi-Árido como requisito para obtenção do título de Bacharel em Engenharia Civil.

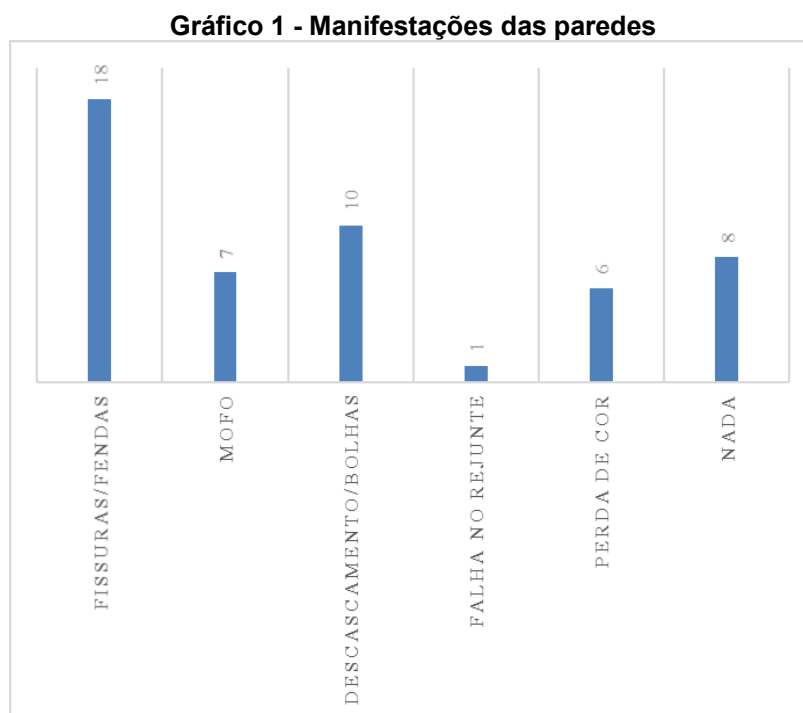
A primeira etapa da inspeção de cada parte da edificação foi através da análise das paredes, que apresentaram em grande escala a aparição de fissuras e descascamento/bolhas, mas ainda foram encontradas manchas de mofo, falhas nos rejunte e perda de cor (Gráfico 1).

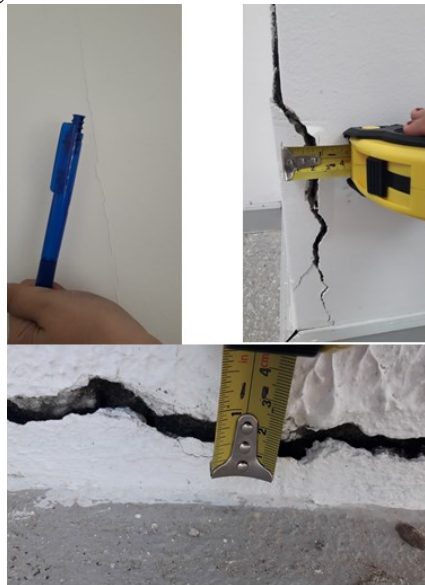
Para classificação das fissuras, trincas ou fendas, foi usada a tabela de Oliveira *et al.* (2017), onde ele faz a classificação do tamanho com relação às aberturas, dessa forma, como mostra o Quadro 1 apresentado no início deste trabalho, as salas nas quais apresentaram algum

Figura 32 - Fissura e Fendas em Paredes

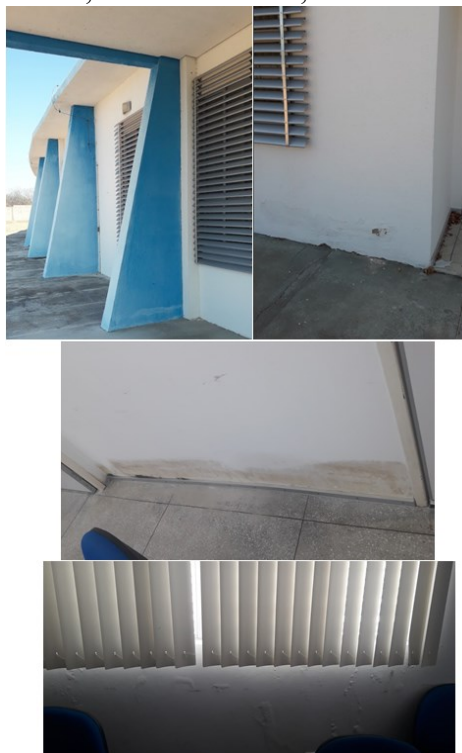
Figura 33 - Perda de cor, Descascamento, Manchas e Bolhas em Paredes

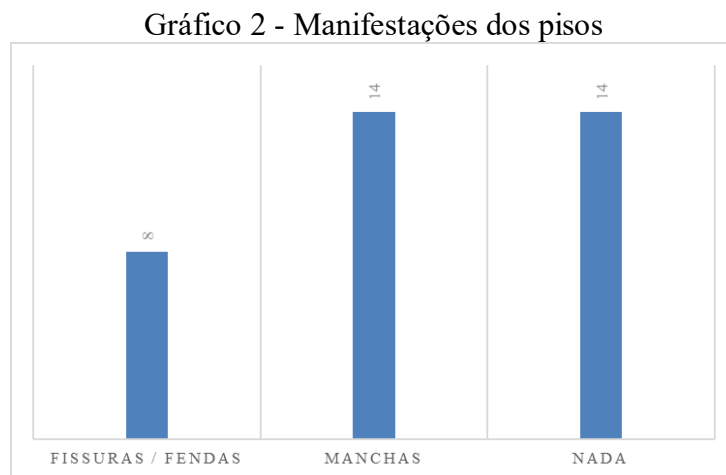
Seguiu-se o mesmo processo para os pisos, onde as principais manifestações encontradas foram fissuras e manchas, sejam elas devidas infiltração, mofo ou uso diário (Gráfico 2).

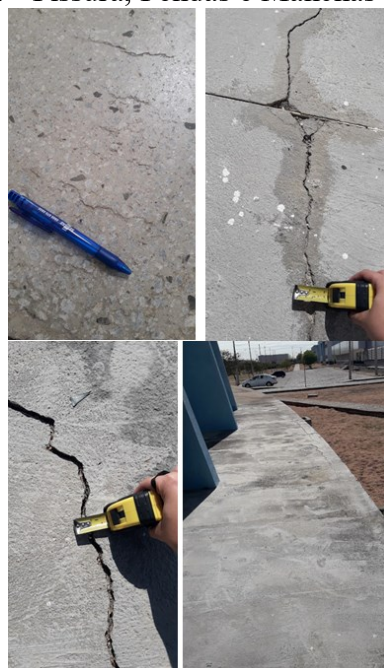
Feito a mesma análise para as aberturas presentes nos pisos, na parte interna da edificação essas aberturas apresentam dimensões menores que 0,5mm, dessa forma, se enquadram como fissura, todavia, foram encontradas aberturas maiores no piso das fachadas, principalmente na frontal e posterior que por sua vez, classificam-se como fendas, como mostra a Figura 34, além de manchas de mofo que se propagam em toda fachada frontal e posterior.

Figura 34 - Fissura, Fendas e Manchas em Pisos -

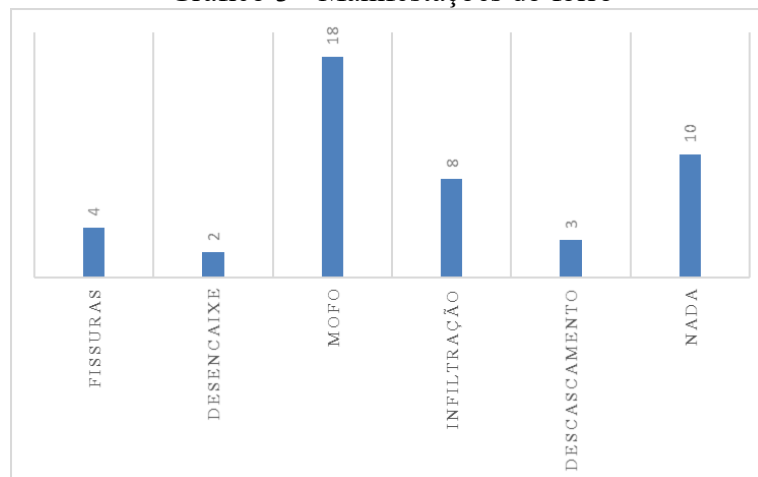
Gráfico 3 - Manifestações do forro

Dando continuidade à inspeção, a mesma análise se repetiu para o forro de toda a edificação, onde as principais manifestações encontradas foram manchas de infiltração ou mofo, fissuras, desencaixe e descascamento (Gráfico 3).

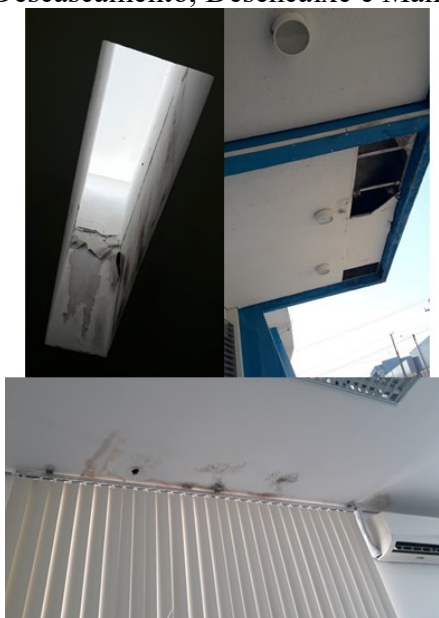
Da mesma forma, foram analisados os tamanhos das aberturas que se classificam como fissuras, por sua dimensão ser menor que 0,5mm. E as demais manifestações em questões, manchas, desencaixe e descascamento estão representadas na Figura 35, respectivamente.

Figura 35 - Descascamento, Desencaixe e Manchas em forro

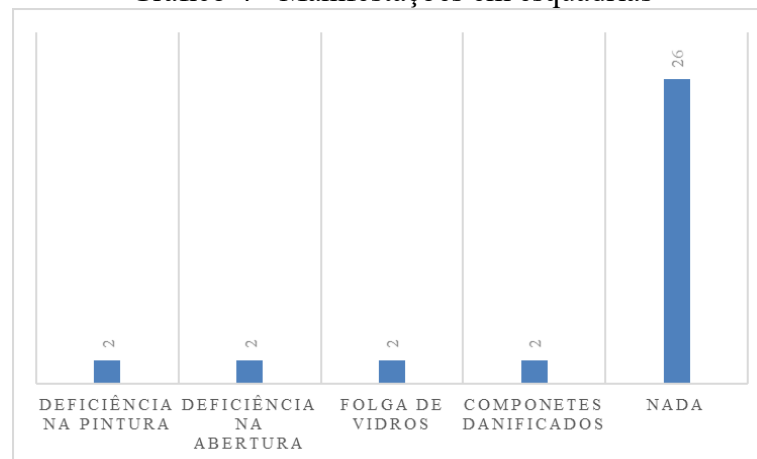
Gráfico 4 - Manifestações em esquadrias

Por fim, foram analisadas as esquadrias, onde foram encontrados problemas como abertura de porta, além de outros danos presentes nelas e desencaixe de vidro em janela (Gráfico 4).

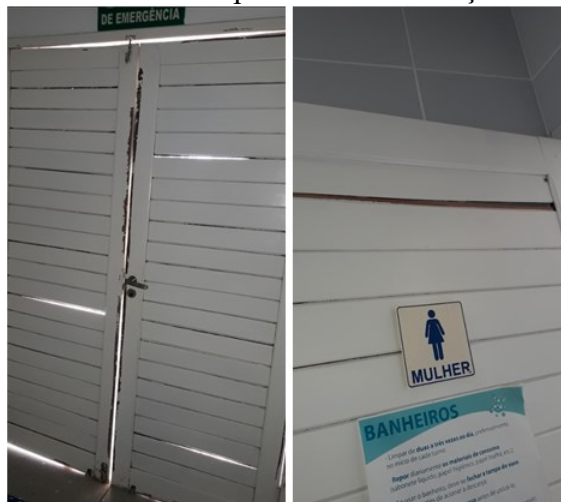
As deficiências na abertura e pintura surgiram juntamente com a danificação, elas são encontradas nas portas de banheiro e saída de emergência (Figura 36). Por fim, as folgas dos vidros estão presentes nas janelas dos banheiros.

Figura 36 - Deficiência na pintura e Danificação de esquadrias

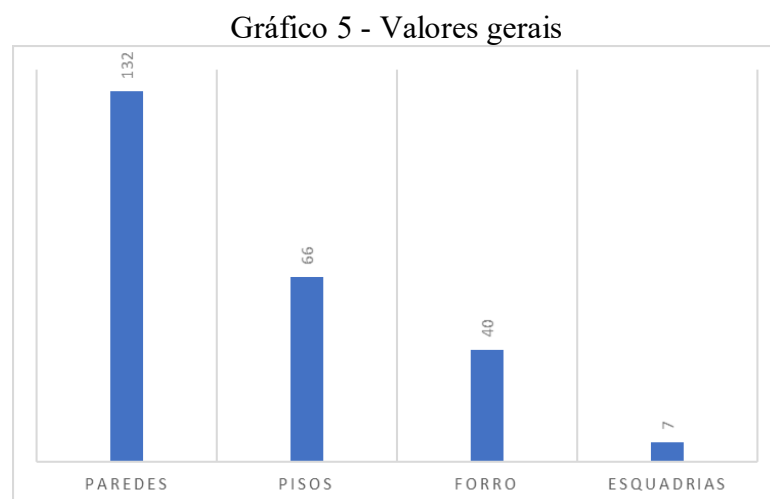
Logo observa-se a grande quantidade de manifestações presentes no bloco, uma vez que foram levantadas 132 em paredes, 66 em pisos, 40 em forros e sete em esquadrias (Gráfico 5), no qual representa o valor de 245 manifestações registradas.
