## ESTUDO DE CASO: O EFEITO DA CORROSÃO EM ESTRUTURAS DE CONCRETO ARMADO SOB A AÇÃO DA MARESIÀ NA PRAIA DE TIBAU/RN

**Resumo:** Este trabalho teve como objetivo analisar e diagnosticar o processo corrosivo que ocorre em armaduras, mais especificamente estruturas de concreto armado de algumas construções que estão localizadas na orla marítima da cidade de Tibau/RN. Para determinação da probabilidade de corrosão existente nestas armaduras foi usado o ensaio do método de potencial elétrico conforme especificada na Norma ASTM 876-91. O procedimento foi realizado em três construções, as quais foram primeiramente analisadas de acordo com as instruções das pesquisas dos profissionais da área, presentes em livros e publicações científicas. Em seguida foram realizadas as medidas de potencial elétrico de acordo com a Norma do ASTM 876-91 para determinação da probabilidade de corrosão. De acordo com a Norma os valores dos potenciais elétricos experimentalmente encontrados indicam um processo acelerado de corrosão, o que de certo modo já era esperado tendo em vista a visível deterioração das estruturas analisadas.

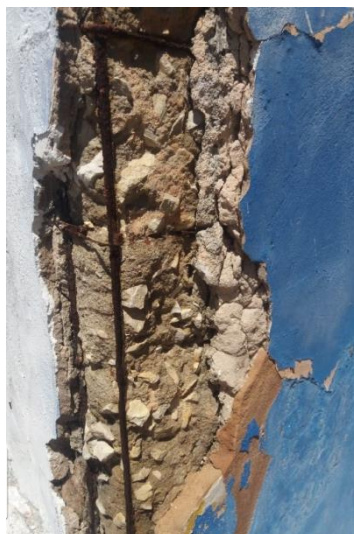
Figura 2 – Efeito corrosivo em estrutura da amostra 1.

De início, observa-se a exposição da armadura. O revestimento de concreto já não existe mais, fazendo com que o interior da estrutura fique exposta. Logo em seguida, a análise do ferro permite chegar à conclusão que a corrosão se encontra em estado avançado, onde as suas propriedades já estão sendo perdidas. Com a realização do método '*in situ*', a voltagem determinada pelo multímetro foi -0,387V ou -387mV.

Com os dados adquiridos através do experimento descrito pela Norma ASTM 876-91 e com a análise realizada com os valores apresentados na Tabela 1, todas as medidas encontradas têm o seu valor mais negativo que  $-350\text{mV}$ . Logo, a probabilidade de corrosão é superior a 90%.

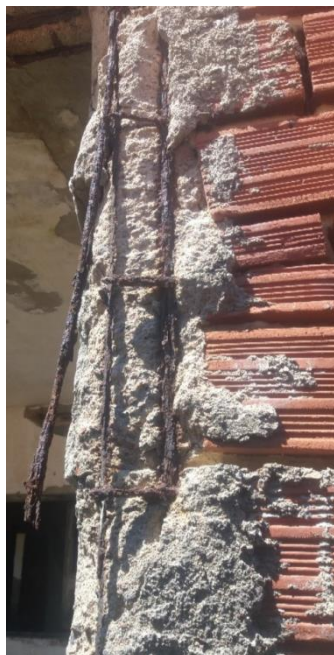
Figura 3 – Armadura exposta na amostra 2.

Nota-se, em sua avaliação, o alto nível do processo corrosivo em que se encontra a residência. Há pontos em que o revestimento está corroído e outros em que o mesmo já não existe mais. Com isso, a ferragem fica totalmente à mostra, extremamente afetada e com perda total de suas propriedades, desgastada e faltando pedaços da sua estrutura. O risco que se encontra essa construção é muito alto, onde toda a composição dos seus materiais não cumpre com sua finalidade. Após o procedimento do ensaio, a voltagem diagnosticada foi  $-0,596V$  ou  $596mV$ .

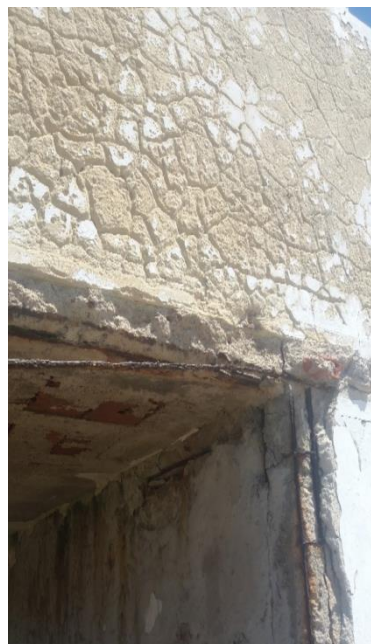
Figura 4 - Corrosão na amostra 2.

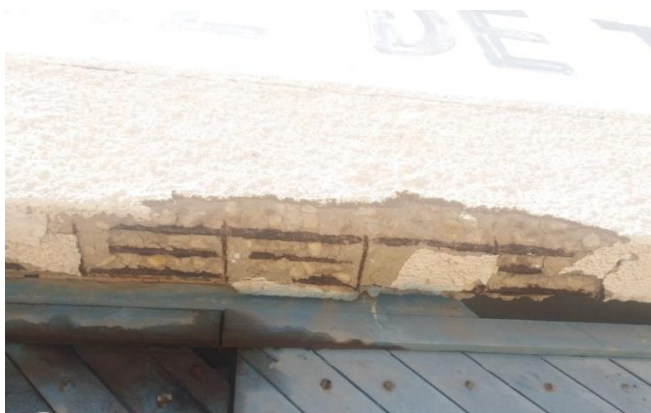
A terceira amostra encontra-se no mesmo perímetro da primeira, estando próxima ao mar. Sendo assim, não está ileso aos efeitos causados pelo ataque da maresia ao longo do tempo. Percebe-se que o prédio não possui nenhum tipo de manutenção, uma vez que a sua armação se encontra visível no portão de entrada.

Figura 5 - Armação visível na amostra 3.

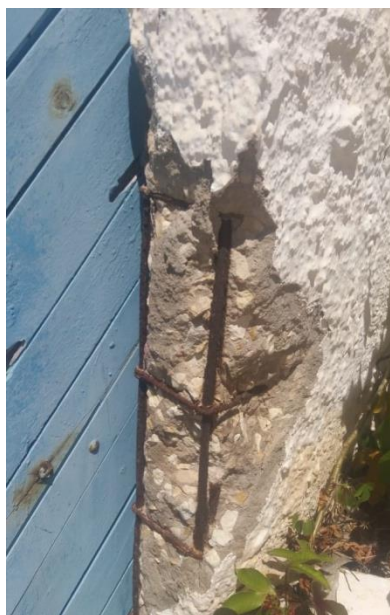
Figura 6 – Efeito corrosivo na terceira amostra.

O seu revestimento está caído em alguns pontos, fazendo com que sua armação fique no exterior, facilitando o ataque da maresia e sofrendo com as reações eletroquímicas devido ao processo da corrosão. Nesse exame, a ferragem não estava deteriorada a ponto de estar quebrando ou faltando alguma parte do seu material. No entanto a mesma não cumpre com sua finalidade devido sua exposição ao agente erosivo. Em seu ensaio, foi apresentado a medida de  $-0,481\text{V}$  ou  $-481\text{mV}$ .
