## ESTUDO DE CASO DA RECORRÊNCIA DO APARECIMENTO DE BURACOS NA RODOVIA RN-233 PÓS EXECUÇÃO DOS REPAROS.

Flávia Daniele da Silva Fernandes<sup>1</sup>

Wendel Silva Cabral<sup>2</sup>

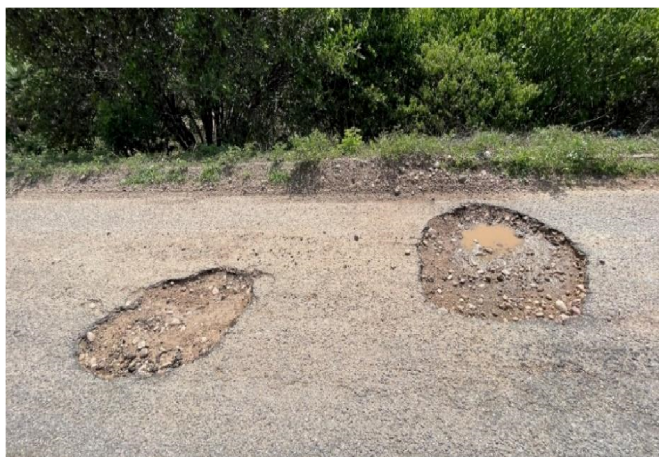
Figura 1 - Buracos em um dos trechos críticos que ligam Apodi à Caraúbas, pela RN-233.

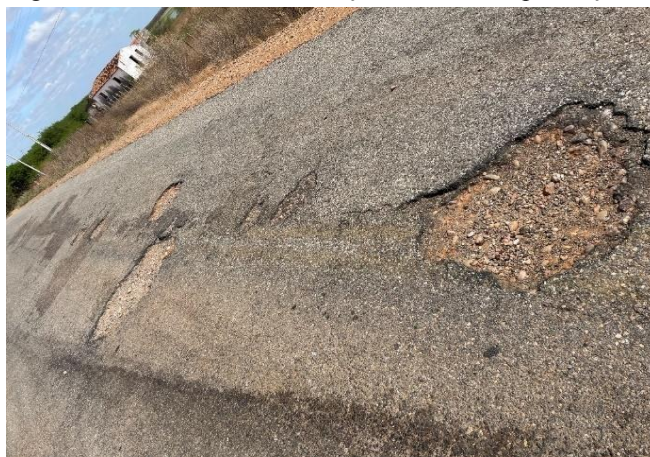
No pavimento analisado, foram identificadas manifestações patológicas, como panelas, trincas, remendos e exsudação, sendo as panelas a falha mais recorrente ao longo do trecho da RN-233 em estudo (Figura 3).

Figura 3 - Processo de deterioração da RN-233, presença de panelas.

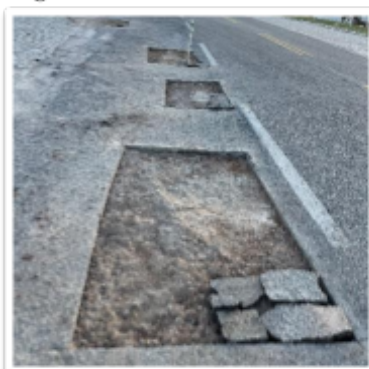
Figura 4: corte ao redor da área degradada

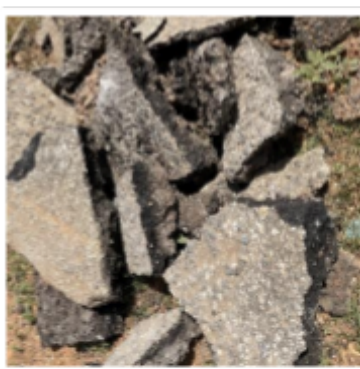
Figura 5 - Material solto após ser removido.

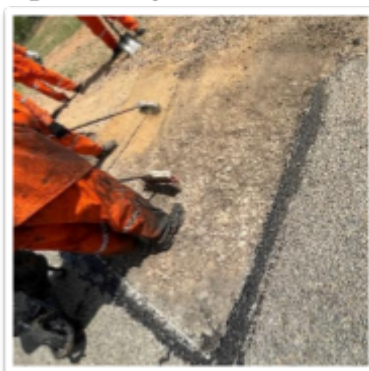
Figura 6 - Limpeza do local.

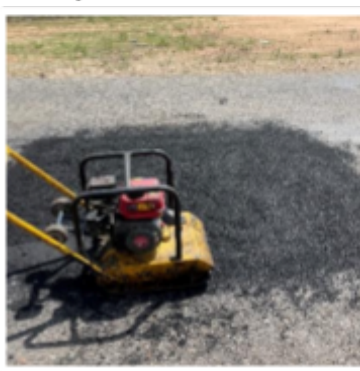
Figura 7 - Compactação com uso do Soquete vibratório.

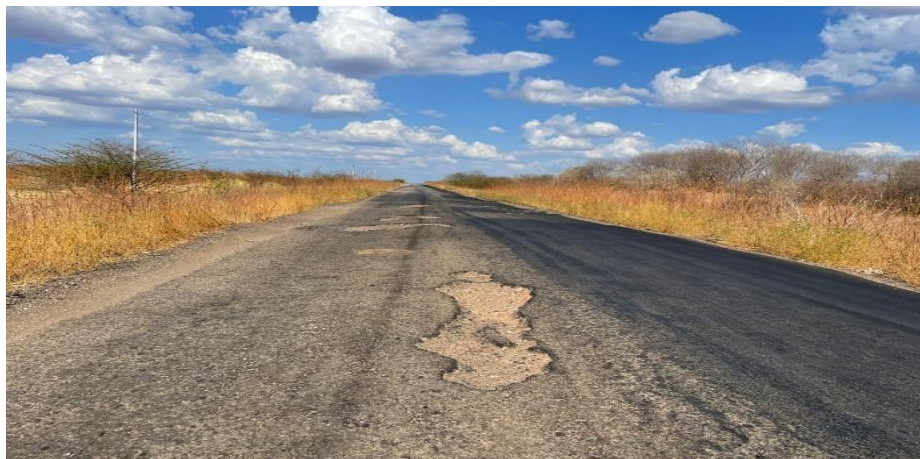
Figura 8 - Buracos após reparo em outubro de 2024, trecho crítico de Apodi-Caraúbas.

Durante a inspeção visual realizada em janeiro de 2024, foi constatado que o trecho da RN-233 entre as cidades de Apodi e Caraúbas apresentava 656 buracos antes da operação de tapa-buracos. Em uma nova inspeção visual em outubro de 2024 (Figura 8), verificou-se o reaparecimento de aproximadamente 169 buracos ao longo do mesmo trecho, indicando que, dos 656 buracos reparados, 169 reabriram em menos de sete meses após a intervenção. O ressurgimento dos buracos pode ser atribuído a diversos fatores, entre os quais se destaca o aumento do tráfego nos últimos anos, impulsionado pelo crescimento da região, que contribui significativamente para o desgaste da superfície da rodovia. Segundo a Associação Nacional do Transporte de Cargas e Logística (NTC, 2024), grande parte da malha rodoviária sob responsabilidade do Governo do Estado possui mais de 40 anos, muitas delas nunca submetidas a restaurações adequadas, exceto por operações tapa-buracos.

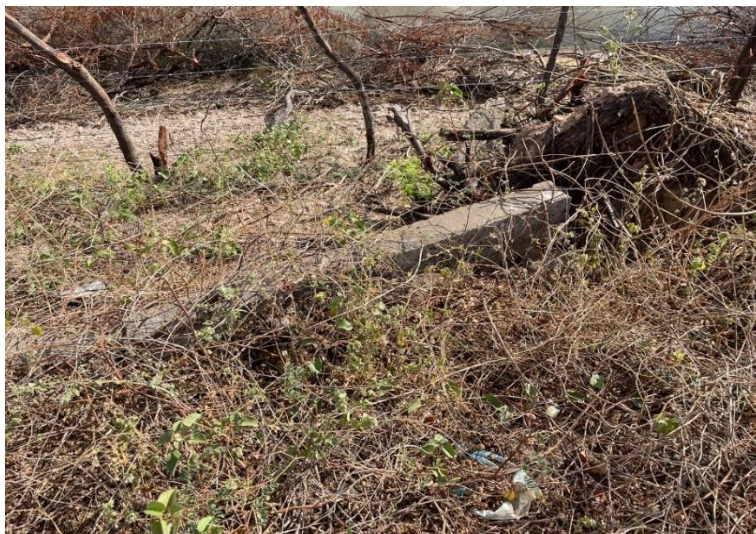
Percebe-se ao longo da rodovia RN-233 a ausência de dispositivos de drenagem em alguns trechos, bem como a obstrução e a deterioração dos dispositivos já existentes contribuem para o acúmulo de água na superfície durante as chuvas, gerando um problema significativo para a integridade da via. Como observado na Figura 8, o meio-fio, que serve como uma barreira para evitar que a água da chuva invada o pavimento, e a descida d'água, que direciona o fluxo de água para evitar erosão e garantir o escoamento controlado (DNIT, 2006), estão comprometidos.

Figura 9 - Meio fio e descida d'água danificados, na RN-233.

A falta de drenagem adequada acelera o desgaste do pavimento resultando no surgimento de buracos, devido a infiltração de água nas camadas subjacentes do pavimento, consequentemente, alterando as condições geotécnicas do material empregado nessas.

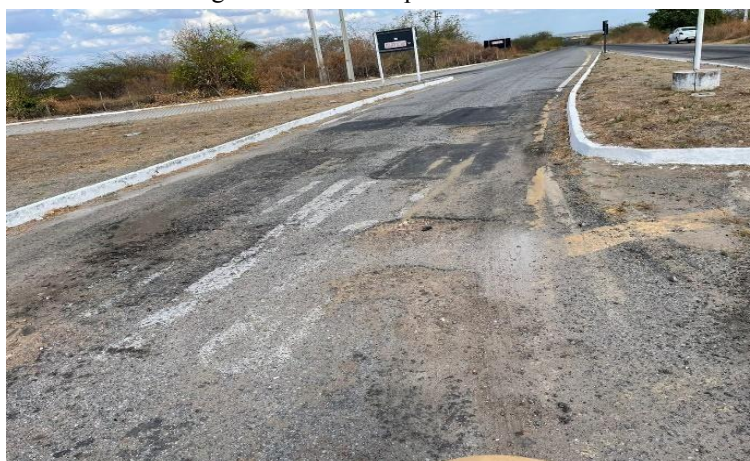
Com base nas observações realizadas ao longo deste estudo, é evidente que a operação tapa buracos, embora melhore temporariamente as condições da rodovia RN-233 e se mostre eficaz em muitos trechos, não assegura a durabilidade necessária para manter o pavimento em boas condições. Alguns segmentos específicos apresentam uma rápida reabertura dos buracos, mesmo após as intervenções de manutenção. Esses trechos, apesar de não serem extensos, geram um considerável desconforto e insegurança para os usuários. Na entrada da RN-233, no trecho de Apodi à Caraúbas, os buracos voltaram a abrir em toda a entrada, conforme ilustrado na figura 10.

Figura 10 - Entrada para a RN-233.

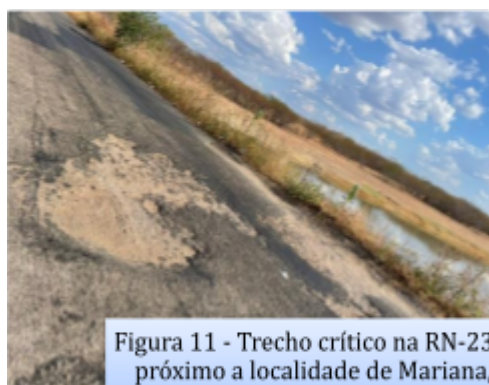
Embora tenham realizado manutenções na rodovia em janeiro de 2024, a inspeção visual feita em outubro de 2024 revela que as manifestações patológicas, principalmente os buracos, retornaram rapidamente conforme ilustrado nas figuras 11 e 12. O pavimento nesses trechos críticos apresenta um estado de deterioração significativo que compromete a segurança e a locomoção dos usuários. Além disso, se a drenagem do local (drenagem superficial) não for suficiente, uma vez que a umidade excessiva e a infiltração podem agravar as condições do revestimento asfáltico.

Figura 11 - Trecho crítico na RN-233, próximo a localidade de Mariana, 19 km de Apodi.

Diante do exposto, a recorrência de danos nos trechos críticos exige uma solução urgente e eficaz de manutenção, uma vez que os reparos realizados não previnem o aparecimento de buracos. Recomenda-se a adoção da reconstrução completa ou do recapeamento dos trechos mais críticos para otimizar os recursos destinados à manutenção e aumentar a durabilidade dos reparos. A técnica de tapa-buracos tem se mostrado ineficiente para corrigir as falhas estruturais do pavimento, que se agravam com o tempo e o tráfego intenso, conforme destacado pela Associação Nacional do Transporte de Cargas e Logística (NTC, 2024). Investir na reconstrução ou recapeamento asfáltico de segmentos deteriorados evitaria gastos constantes com manutenções superficiais e proporcionaria um retorno mais eficiente a longo prazo.

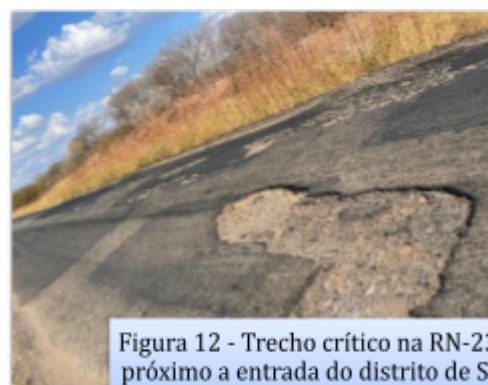
Figura 12 - Trecho crítico na RN-233, próximo a entrada do distrito de São Geraldo, 13 km de Apodi.

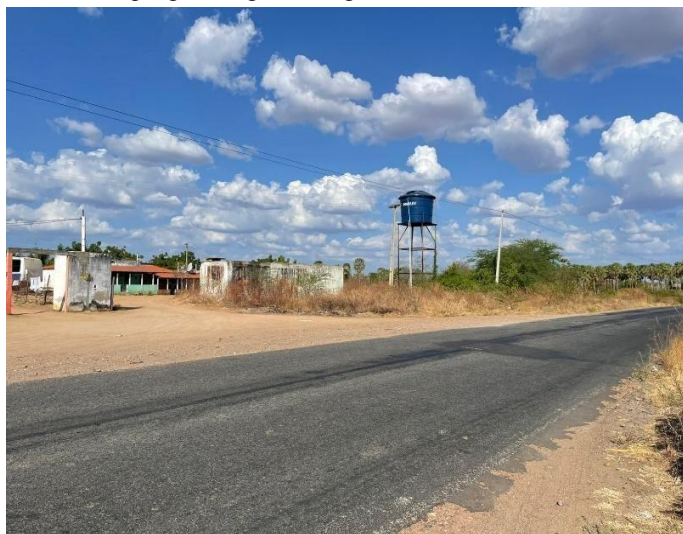
Um exemplo notável de intervenção é a reconstrução do trecho da RN-233 realizada em 2022, onde diversas rodovias do Rio Grande do Norte receberam melhorias, incluindo o recapeamento asfáltico próximo à Lagoa Seca. Em uma matéria do Portal Apodi Diário (2022), a diretora-geral do Departamento de Estradas de Rodagens do Rio Grande do Norte (DER-RN), Natércia Nunes, destacou que “as equipes de manutenção atuaram refazendo a base e a sub-base para receber o recapeamento asfáltico na RN-233, entre Caraúbas e Apodi.” O trecho reconstruído tem se mantido em boas condições de conservação mesmo após dois anos da intervenção, conforme demonstrado na Figura 13.

Figura 13 – Trecho que passou pelo recapeamento asfáltico em 2022, na RN-233.
