UNIVERSIDADE FEDERAL RURAL DO SEMI-ÁRIDO  
PRÓ-REITORIA DE GRADUAÇÃO  
CENTRO MULTIDISCIPLINAR DE CARAÚBAS  
CURSO DE BACHARELADO EM ENGENHARIA CIVIL

**ANÁLISE DE MANIFESTAÇÕES PATOLÓGICAS: ESTUDO DE CASO EM  
EDIFICAÇÃO PÚBLICA NA CIDADE DE APODI/RN**

Monografia apresentada à Universidade Federal Rural do Semi-Árido como requisito para obtenção do título de Bacharel em Engenharia Civil.

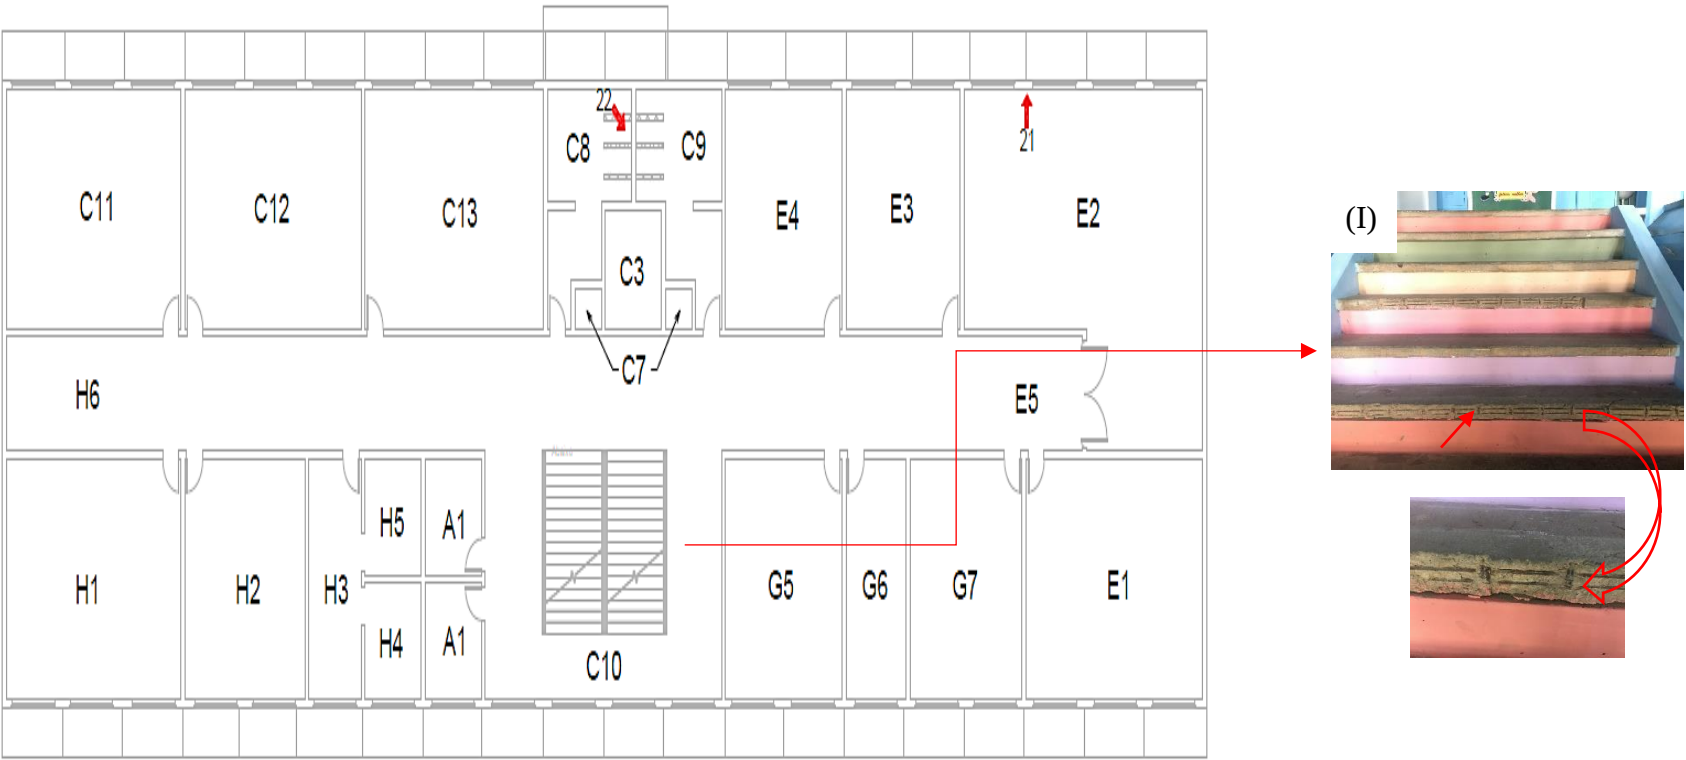
| MANIFESTAÇÕES PATOLÓGICAS / OBSERVAÇÕES | | | |
|---|---|---|---|
| <b>Observações:</b><br>- (I) Desagregação e corrosão de armadura em escada. As causas para tal ocorrência podem ter sido: deficiência no cobrimento da armadura e baixa qualidade do concreto. | | | |

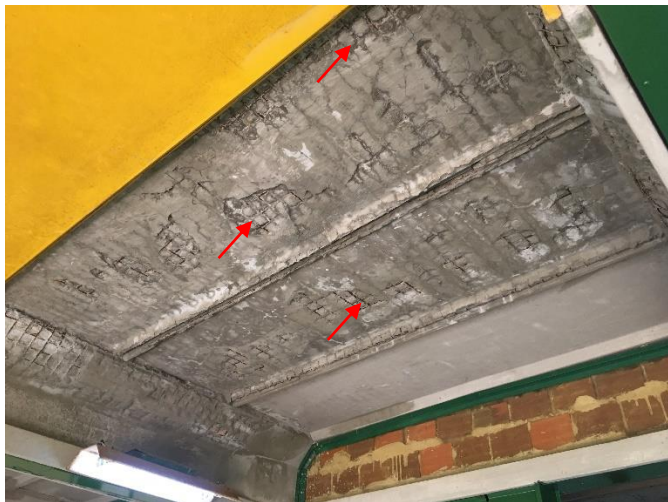
| Cobertura de sala berçário I/Creche | Argamassa com alta permeabilidade e/ou elevada porosidade; cobrimento insuficiente das armaduras; má execução. | A argamassa degradada que envolve a armadura deve ser retirada completamente para realizar um novo cobrimento. |
| Item | MP | | | | | | | | |
| 1 | Corrosão de armadura | | | | | | | | |
| <b>Observações:</b> - Cobertura constituída por peças de argamassa armada; - Percebeu-se uma grande incidência da malha de aço em processo de corrosão; manifestação patológica ocorrente em todas as salas de aula da edificação; - É possível perceber um grande problema de infiltração de água na cobertura; - Origem da M.P: fatores endógenos; - Possíveis Causas/Etapa de ocorrência: utilização de materiais inadequados (alteração das propriedades dos materiais e/ou aderência do material); falhas durante o processo executivo (cobrimento insuficiente). | | | | | | | | | |

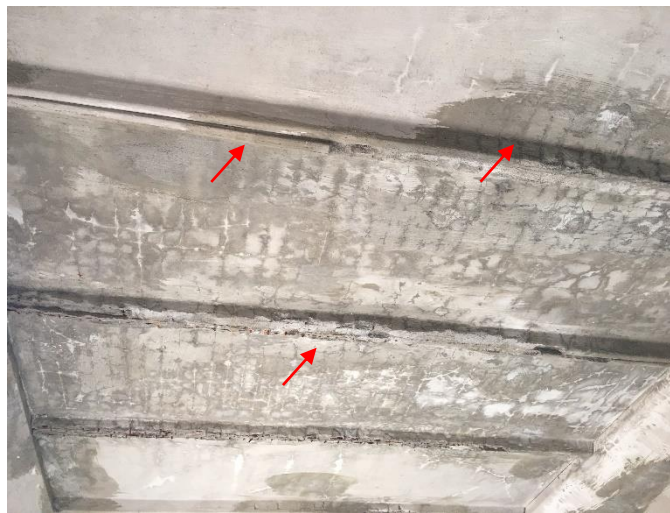
| Cobertura de sala berçário II/Creche | Não é realizada limpeza do interior das calhas; aberturas entre as telhas tipo canal; erros construtivos (falta de impermeabilização). | Limpar a parte superior da cobertura; verificar presença de aberturas entre as peças de cobertura e, se houver, corrigir imediatamente. Fazer impermeabilização da cobertura para promover à estanqueidade desses elementos e protegê-los contra a ação da água. |
| Item | MP | | | | | | | | |
| 2 | Infiltração de água | | | | | | | | |
| <b>Observações:</b> <ul style="list-style-type: none"><li>- Percebeu-se uma grande incidência de infiltração de água na edificação;</li><li>- Manifestação patológica ocorrente em quase todas as salas de aula da edificação;</li><li>- Origem da M.P: fatores funcionais e endógenos (falha na execução);</li><li>- Possíveis Causas/Etapa de ocorrência: má utilização e falta de manutenção (ausência de limpeza - empoçamentos d’água e também por adiamento de operações de reparo e recuperação).</li></ul> | | | | | | | | | |

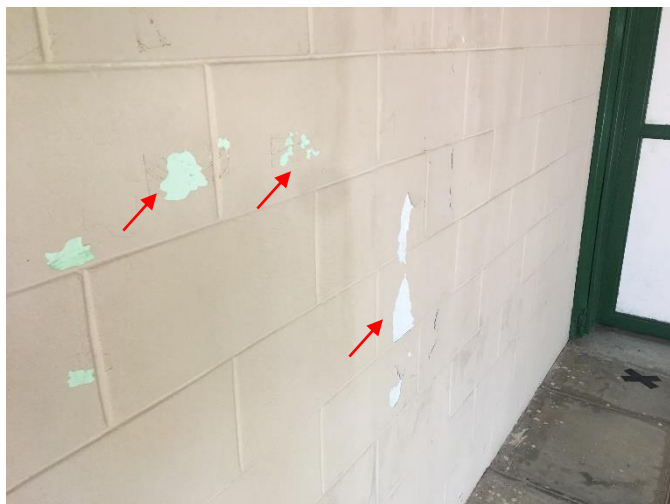
| Parede da alvenaria do corredor/Creche | Preparação inadequada do substrato ou inexistência de preparação; falta de aderência do produto aplicado; material de baixa qualidade. | Raspar ou escovar a superfície até a remoção total das partes soltas ou mal aderidas. Em seguida, aplicar demão (ou demãos) da tinta. |
| Item | MP | | | | | | | | |
| 3 | Descascamento de pintura | | | | | | | | |
| <p><b>Observações:</b></p> <ul style="list-style-type: none"><li>- Percebeu-se pouca incidência de descascamento de pintura na edificação;</li><li>- A edificação foi pintada no final de ano de 2019;</li><li>- Origem da M.P: fatores funcionais;</li><li>- Possíveis Causas/Etapa de ocorrência: utilização de materiais inadequados (problemas com aderência do material e/ou provável alteração das propriedades do material devido à junção de dois ou mais materiais).</li></ul> | | | | | | | | | |

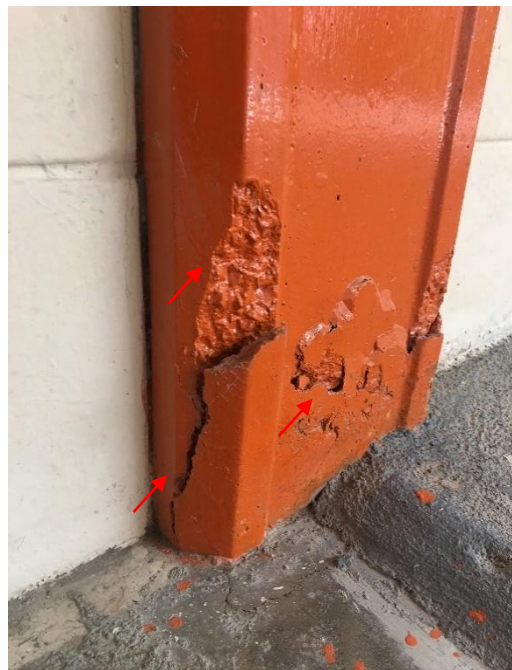
| Pilar/Creche | Movimentação das formas; fissuração; ataques biológicos; corrosão do concreto; calcinação. | Fazer recuperação da base do pilar: (1) Limpar a área criando uma superfície aderente; (2) apicoar a área deteriorada ou não aderida, formando arestas retas; (3) Retirar o concreto em volta da armadura, deixando 2 cm livres em seu contorno. |
| Item | MP | | | | | | | | |
| 4 | Desagregação do concreto | | | | | | | | |
| <p><b>Observações:</b></p> <ul style="list-style-type: none"><li>- Percebeu-se que, praticamente, todos os pilares da edificação apresentam esse problema;</li><li>- Em anos atrás alguns reparos foram realizados, porém, não de forma correta. Com isso, o problema continuou aparecendo;</li><li>- Origem da M.P: fatores endógenos;</li><li>- Possíveis Causas: falhas durante o processo executivo (falta de inspeção dos serviços, falta de mão de obra especializada), má utilização e falta de manutenção (acréscimos de sobrecarga em função da utilização para fins diferentes daqueles para os quais as estruturas foram projetadas).</li></ul> | | | | | | | | | |

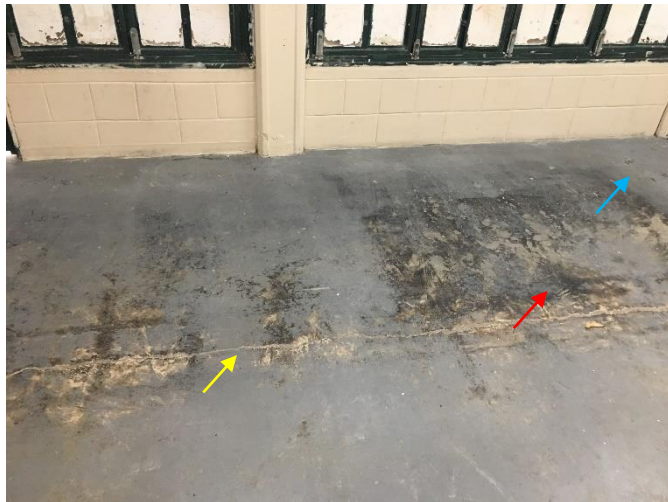
| Piso industrial em concreto polido Jardim infância/Creche | Acabamento superficial inadequado; desgaste por abrasão; cura do concreto realizada de forma incorreta. | Recuperação do piso; assentamento de revestimento cerâmico (melhorias estéticas e técnicas, tendo em vista que este possui melhores características de resistência a abrasão e ataques químicos). |
| Item | MP | | | | | | | | |
| 5 | Piso borrachudo | | | | | | | | |
| <p><b>Observações:</b></p> <ul style="list-style-type: none"><li>- Foi identificada a incidência da manifestação patológica apenas em algumas as salas de aula da edificação;</li><li>- Identificou-se a presença de outras manifestações patológicas bastante comuns em pisos industriais em concreto polido, tais como: esborcinamento das juntas e de canto (indicado pela seta amarela) e fissuras (indicadas pela seta azul);</li><li>- Origem da M.P: fatores endógenos;</li><li>- Possíveis Causas/Etapa de ocorrência: utilização de materiais inadequados (falta de qualidade dos materiais apresentando baixa resistência mecânica).</li></ul> | | | | | | | | | |

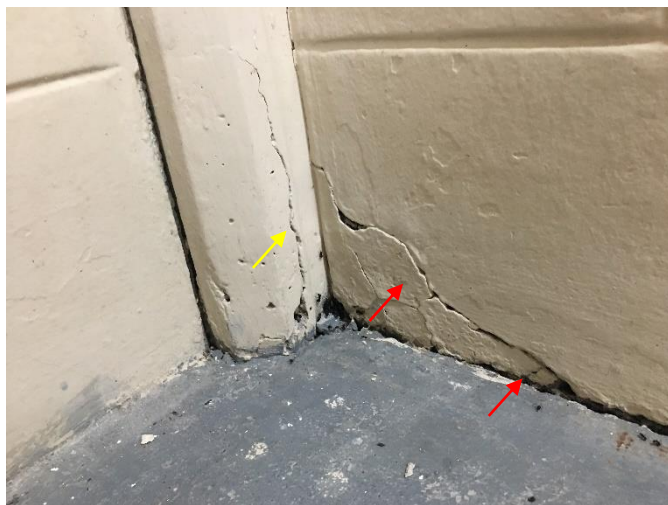
| Alvenaria em sala de aula, Jardim de Infância/Creche | Fissuras por recalque de fundação. | Não há correção exata. É necessário realizar um estudo da fundação para determinar o que está ocasionando o recalque e, a partir daí, avaliar qual a melhor solução para o problema. |
| Item | MP | | | | | | | | |
| 6 | Fissura | | | | | | | | |

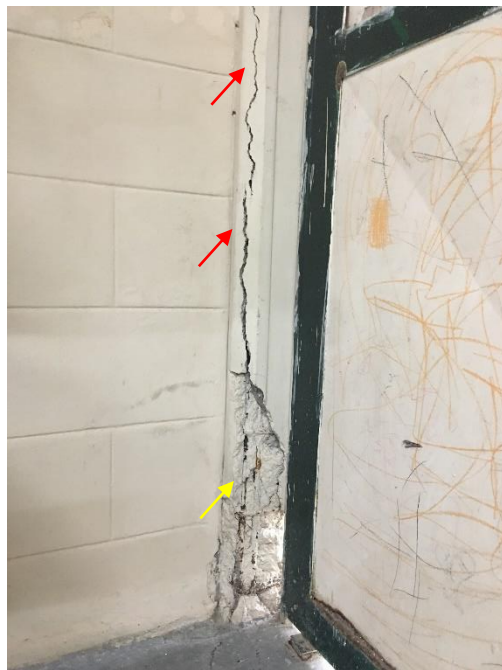
| Pilar da sala berçário II /Creche | Aumento excessivo de fissura; insuficiência de estribo; excesso de carga; erro executivo (ex. atraso no lançamento do concreto, não vibração). | Fazer reparo no pilar:<br>(1) abrir a rachadura;<br>(2) preencher a abertura com vedante acrílico;<br>(3) aplicar o reboco e massa corrida. |
| Item | MP | | | | | | | | |
| 7 | Rachadura | | | | | | | | |

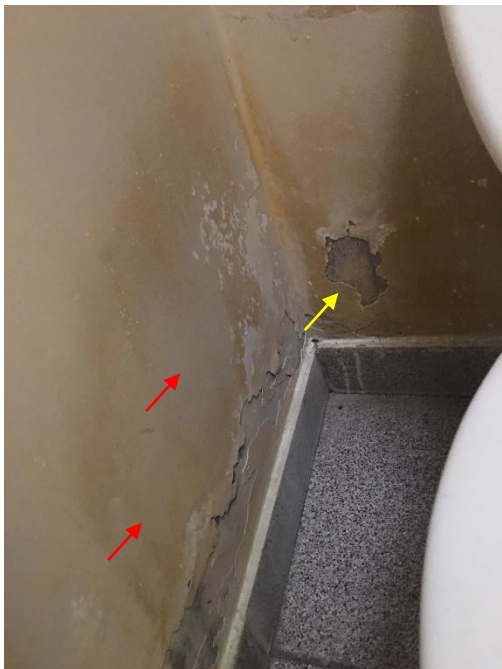
| Banheiro do maternal II /Creche | Umidade do solo; falta de impermeabilização; vazamento em tubulação hidráulica. | Raspar superfície até ficar homogênea. Após isso, aplicar impermeabilizante e logo após, fazer novo reboco da parede. |
| Item | MP | | | | | | | | |
| 8 | Manchas por umidade | | | | | | | | |
| <p><b>Observações:</b> - Aparecimento de outra manifestação patológica: empoamento (indicado pela seta amarela); - Os banheiros e áreas molhadas da edificação apresentaram constantemente esse problema patológico;</p> <p>- Origem da M.P: fatores endógenos e funcionais;</p> <p>- Possíveis Causas/Etapa de ocorrência: utilização de materiais inadequados (materiais sujeitos à infiltração de água; porosidade elevada), falhas durante o processo executivo (falta impermeabilização da base da fundação) e má utilização e falta de manutenção (não execução de operações de manutenção de conhecimento geral, por exemplo a impermeabilização).</p> | | | | | | | | | |

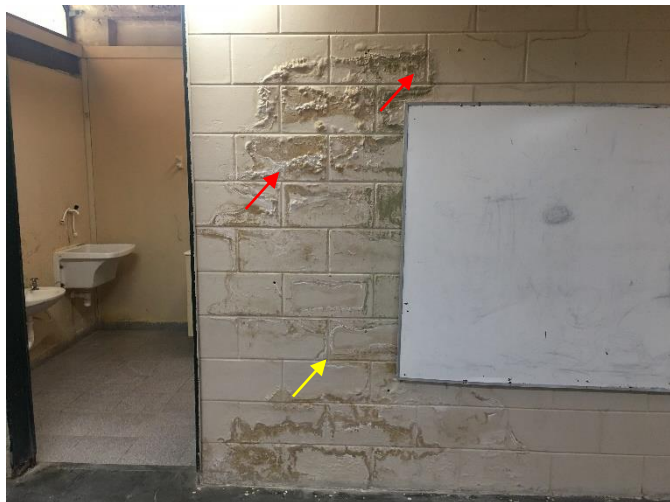
| Sala de aula maternal II/Creche | Vazamento em tubulação hidráulica; Erro de dosagem ou execução do revestimento; Revestimento com grande proporção de cal; expansão de componentes químicos (cal livre e óxido de magnésio não hidratado). | Resolver problema de vazamento hidráulico; raspar a superfície até a remoção total das bolhas e fazer nova camada do reboco e emboço. |
| Item | MP | | | | | | | | |
| 9 | Empolamento | | | | | | | | |
| <p><b>Observações:</b></p> <ul style="list-style-type: none"><li>- A manifestação patológica do tipo empolamento foi identificada nas salas de aula que possuem banheiros (G12, G13, G14 e G15);</li><li>- Neste caso, foi possível identificar, em pequena proporção, o aparecimento de eflorescência (indicado pela seta amarela);</li><li>- Origem da M.P: fatores endógenos e funcionais;</li><li>- Possíveis Causas/Etapa de ocorrência: utilização de materiais inadequados (alteração das propriedades dos materiais) e má utilização e falta de manutenção (adiamento de operações de reparo).</li></ul> | | | | | | | | | |

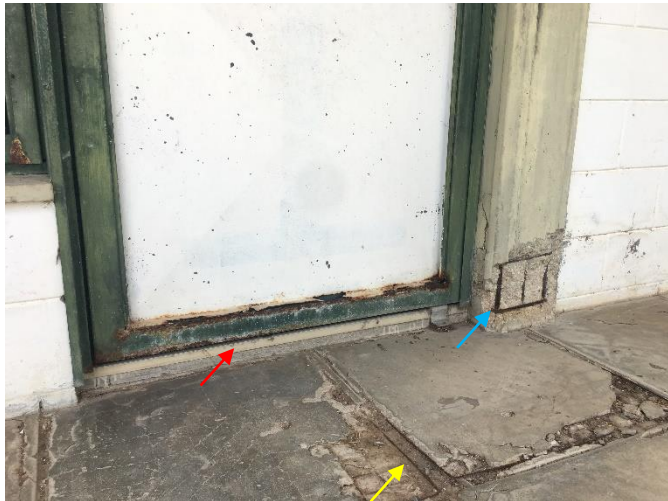
| Porta externa da sala de múltiplo uso/Creche | Retenção de água no interior dos caixilhos; Falta de tratamento anticorrosivo. | É necessário lixar a caixilharia de aço e aplicar uma pintura anticorrosiva. |
| Item | MP | | | | | | | | |
| 10 | Oxidação de caixilharia | | | | | | | | |
| <p><b>Observações:</b></p> <ul style="list-style-type: none"><li>- A manifestação patológica do tipo oxidação de caixilharia é de grande incidência na edificação;</li><li>- Na imagem registrada é possível identificar outras manifestações patológicas: desagregação do concreto/oxidação de armadura (indicada pela seta azul) e desgaste do piso (indicado pela seta amarela);</li><li>- Origem da M.P: fatores naturais e funcionais;</li><li>- Possíveis Causas/Etapas de ocorrência: utilização de materiais inadequados (qualidade do material da caixilharia da esquadria com durabilidade menor que a especificada e alteração do material de pintura devido aos fatores externos).</li></ul> | | | | | | | | | |

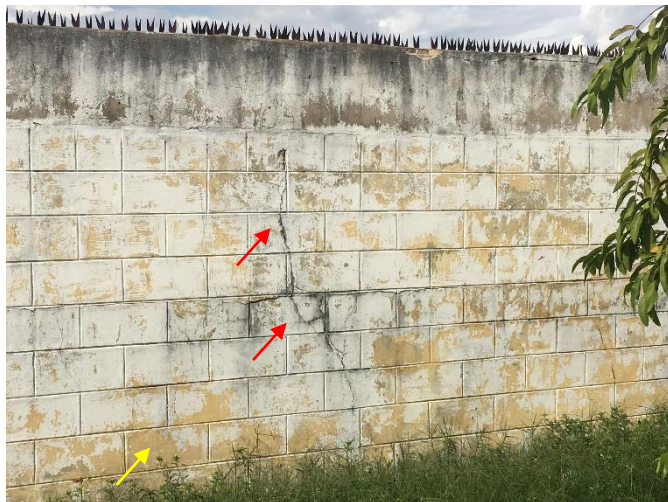
| Muro (parte interna)/Creche | Retração da argamassa de revestimento/acabamento; retração da alvenaria; falta de aderência da argamassa à alvenaria; | Realizar abertura da fissura, remover acabamento superficial da parede, aplicar selante acrílico e, após secar, aplicar impermeabilizante acrílico. |
| Item | MP | | | | | | | | |
| 11 | Fissuras em direções aleatórias | | | | | | | | |
| <p><b>Observações:</b></p> <ul style="list-style-type: none"><li>- Este tipo de fissura se apresenta com bastante incidência na parte interna do muro da creche;</li><li>- Nesta imagem é possível identificar outra manifestação patológica na pintura do muro: descascamento de pintura (indicada pela seta amarela);</li><li>- Origem da M.P: fatores endógenos;</li><li>- Possíveis Causas/Etapa de ocorrência: utilização de materiais inadequados (alteração das propriedades do material, provavelmente, devido às condições externas – temperatura).</li></ul> | | | | | | | | | |

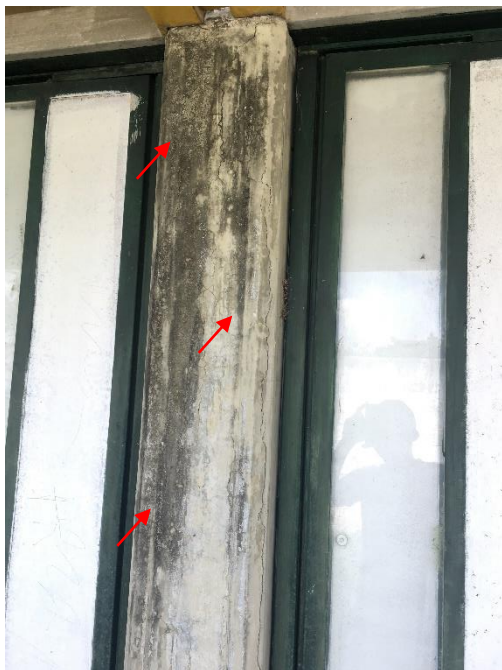
| Pilar externo da Sala do Jardim de infância I/Creche | Vazamento de água advindo do sistema de drenagem da água da chuva. | Resolver problema de vazamento de água; lixar o mofo e lavar com água corrente. |
| Item | MP | | | | | | | | |
| 12 | Bolor (mofo) | | | | | | | | |
| <b>Observações:</b> <ul style="list-style-type: none"><li>- A manifestação patológica do tipo bolor (mofo) é presente em todos os pilares externos da edificação;</li><li>- Origem da M.P: fatores endógenos e funcionais;</li><li>- Possíveis Causas/Etapa de ocorrência: má utilização e falta de manutenção (adiamento de operações de reparo).</li></ul> | | | | | | | | | |

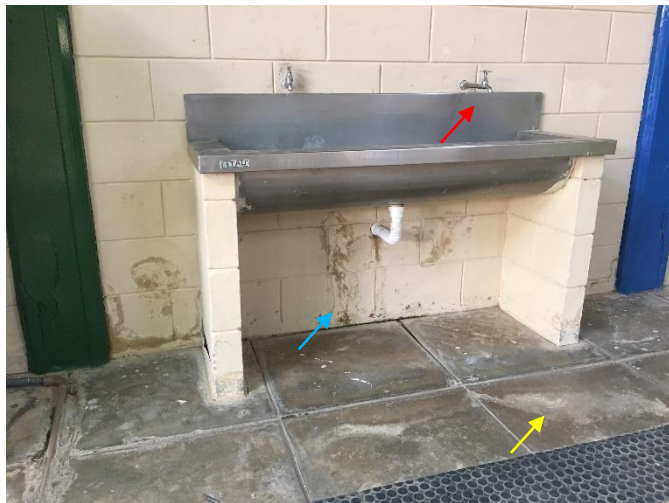
| Pia externa (corredor)/Creche | Problema no ramal de distribuição de água | Deve-se identificar o ramal de distribuição de água e resolver a deficiência no fornecimento de água. |
| Item | MP | | | | | | | | |
| 13 | Deficiência - fornecimento de água | | | | | | | | |
| <b>Observações:</b> <ul style="list-style-type: none"><li>- Este problema no fornecimento de água foi o único identificado na edificação;</li><li>- Outras manifestações patológicas foram identificadas: infiltração de água (indicada pela seta azul) e piso com desgaste por abrasão (indicado pela seta amarela);</li><li>- Origem da M.P: fatores funcionais;</li><li>- Possíveis Causas/Etapa de ocorrência: concepção do projeto (erro no dimensionamento da tubulação ou falta de compatibilização de projeto), utilização de materiais inadequados (emprego de tubulação com diâmetro errado).</li></ul> | | | | | | | | | |

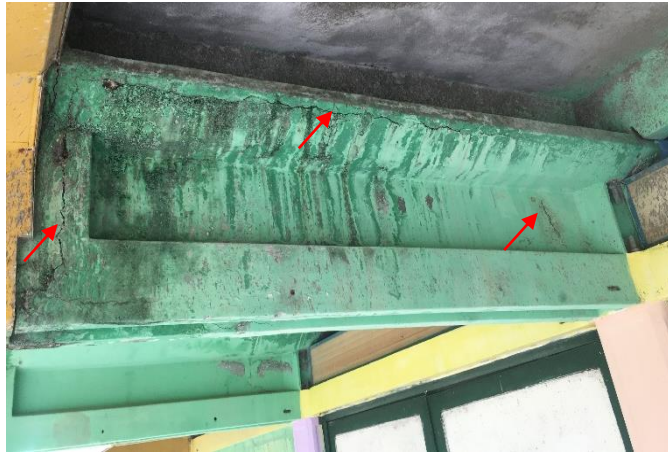
| Quadro 41: Manifestação patológica: fissuras em viga de concreto da marquise..... | 84 |

| Viga da marquise/Escola | Ancoragem insuficiente; armadura mal posicionada no projeto ou na execução; sobrecargas não previstas. | Preencher as aberturas com selante acrílico e, em seguida, fazer o acabamento. |
| Item | MP | | | | | | | | |
| 14 | Fissuras | | | | | | | | |
| <p><b>Observações:</b></p> <ul style="list-style-type: none"><li>- Todas as vigas de apoio das marquises apresentaram esse problema patológico;</li><li>- As fissuras verificadas nesta imagem podem ser devido ao cisalhamento, corrosão de armadura, dentre outros efeitos;</li><li>- Origem da M.P: fatores endógenos;</li><li>- Possíveis Causas/Etapa de ocorrência: concepção do projeto (cálculos incorretos das solicitações ou cargas atuantes), falhas durante o processo executivo (falta de inspeção dos serviços, falta de mão de obra especializada).</li></ul> | | | | | | | | | |

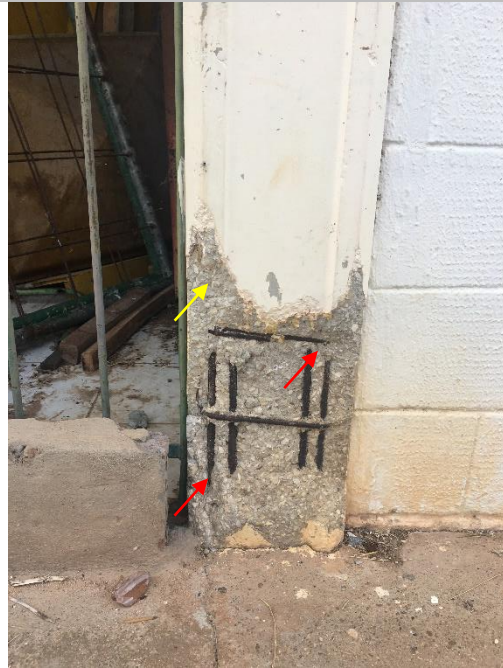
| Quadro 44: Manifestação patológica: corrosão de armadura em pilar externo. .... | 87 |

| Pilar externo/Escola | Cobrimento insuficiente das armaduras; má execução. | Limpar superfície danificada, aplicar material anticorrosivo nas armaduras, e por último, fazer novo revestimento (reboco). |
| Item | MP | | | | | | | | |
| 17 | Corrosão de armadura | | | | | | | | |
| <p><b>Observações:</b></p> <ul style="list-style-type: none"><li>- A corrosão de armadura é uma M.P. com grande incidência nos pilares da escola;</li><li>- É possível verificar desagregação do concreto (indicada pela seta amarela);</li><li>- Origem da M.P: fatores endógenos;</li><li>- Possíveis Causas/Etapa de ocorrência: utilização de materiais inadequados (concreto com baixa resistência) e falhas durante o processo executivo (falta de inspeção dos serviços).</li></ul> | | | | | | | | | |

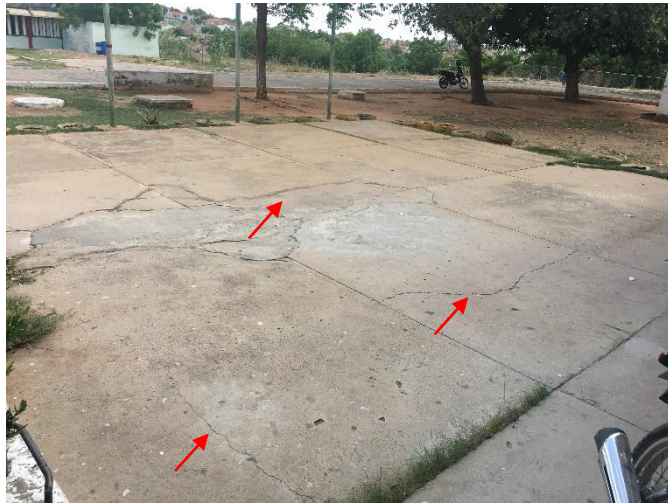
| Quadro 45: Manifestação patológica: fissuras em pisto externo. .... | 88 |

| Piso externo/Escola | Cargas excessivas; uso do concreto com baixa resistência à compressão; retração da argamassa (variação de temperatura). | Revitalização do piso. |
| Item | MP | | | | | | | | |
| 18 | Fissuras - retração plástica | | | | | | | | |
| <b>Observações:</b><br>- Origem da M.P: fatores endógenos;<br>- Possíveis Causas/Etapa de ocorrência: utilização de materiais inadequados (concreto com baixa resistência à compressão) e falhas durante o processo executivo. | | | | | | | | | |

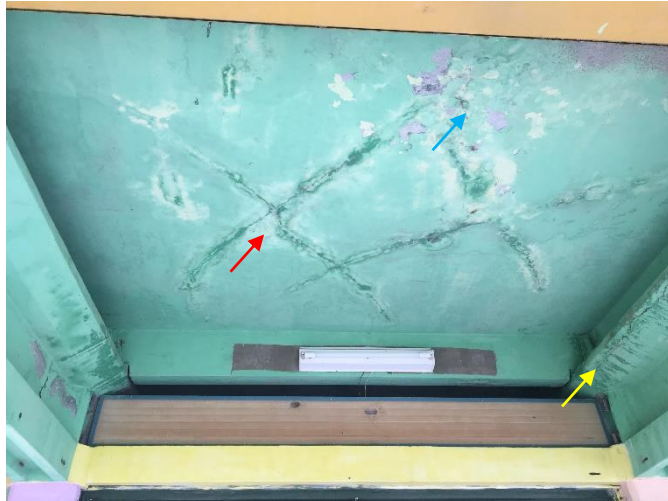
| Quadro 46: Manifestação patológica: fissuras em marquise. .... | 89 |

| Marquise/Escola | Armadura mal posicionada no projeto ou na execução; comprimento de ancoragem insuficiente; desforma precoce; sobrecargas não previstas. | Limpar a superfície, abrir a fissura e preencher com vedante acrílico. Posteriormente, fazer novo reboco. |
| Item | MP | | | | | | | | |
| 19 | Fissuras - flexão | | | | | | | | |
| <p><b>Observações:</b></p> <ul style="list-style-type: none"><li>- Problema patológico bastante recorrente nas marquises externas da edificação;</li><li>- É possível identificar outras manifestações patológicas: infiltração (indicada pela seta amarela) e descascamento de pintura (indicado pela seta azul);</li><li>- Origem da M.P: fatores endógenos;</li><li>- Possíveis Causas/Etapa de ocorrência: concepção do projeto (erro de dimensionamento e interferência da qualidade do material).</li></ul> | | | | | | | | | |

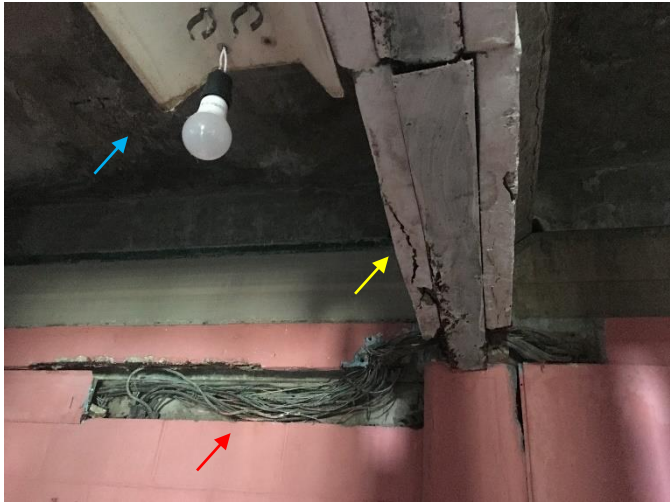
| Quadro 47: Manifestação patológica: condutores de eletricidade - isolamento deteriorada. .... | 90 |

| MANIFESTAÇÃO PATOLÓGICA | | REGISTRO FOTOGRÁFICO | LOCAL DE OCORRÊNCIA | POSSÍVEL CAUSA | CONDUTA / TERAPÊUTICA |
|---|---|---|---|---|---|
| Item | MP | | Rede elétrica/Escola | Fios posicionados indevidamente (não respeitando à norma); não utilização de elemento de proteção que envolva toda fiação. | Deve ser realizada nova instalação elétrica. É importante utilizar elemento para proteção da fiação (ex. conduítes). |

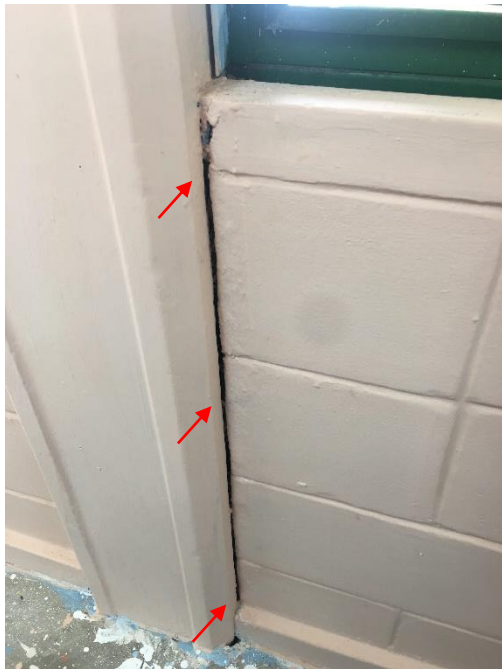
| Quadro 48: Manifestação patológica: trinca entre pilar e alvenaria. .... | 91 |

| Entre pilar e alvenaria biblioteca/Escola | Existência de esforços de tração (elemento estrutural), que não são resistidos pela argamassa presente na alvenaria. | Aplicar selagem com resina acrílica. |
| Item | MP | | | | | | | | |
| 21 | Trinca | | | | | | | | |
| <b>Observações:</b> <ul style="list-style-type: none"><li>- Este problema patológico não é muito incidente na edificação;</li><li>- Origem da M.P: fatores endógenos;</li><li>- Possíveis Causas/Etapa de ocorrência: utilização de materiais inadequados (material foi perdendo resistência com o passar do tempo).</li></ul> | | | | | | | | | |

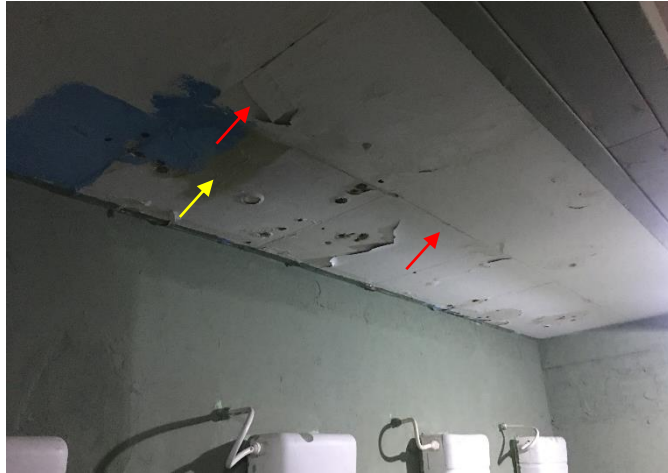
| Quadro 49: Manifestação patológica: fissuras em forro de gesso. .... | 92 |

| Forro de gesso/Escola | Dilatação térmica; falha executiva. | Por questões técnicas, é mais viável a execução de um novo forro. |
| Item | MP | | | | | | | | |
| 22 | Fissuras | | | | | | | | |
| <p><b>Observações:</b></p> <ul style="list-style-type: none"><li>- As fissuras no forro de gesso são mais incidentes nos banheiros do 1º pavimento da escola;</li><li>- É notável problema de infiltração (indicado pela seta amarela);</li><li>- Origem da M.P: fatores endógenos e funcionais;</li><li>- Possíveis Causas/Etapa de ocorrência: utilização de materiais inadequados (material não apropriado para problemas de infiltração) e má utilização e falta de manutenção (ausência de inspeções periódicas, por isso, não foi possível identificar o vazamento em instalação sanitária).</li></ul> | | | | | | | | | |

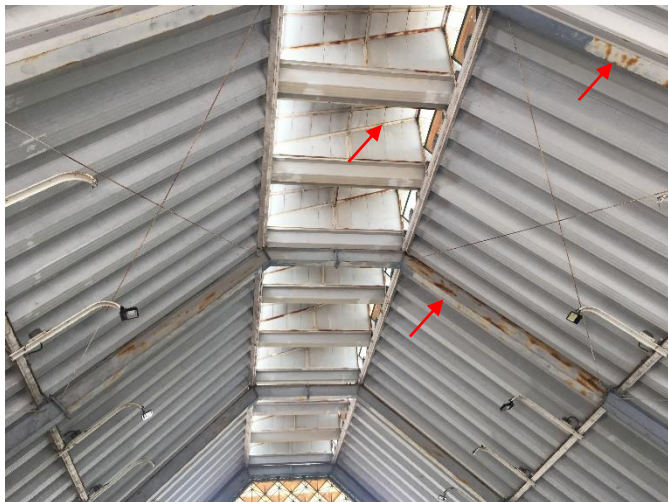
| Quadro 50: Manifestação patológica: corrosão em elementos da cobertura do ginásio. .... | 93 |

| Cobertura/Ginásio Poliesportivo | Processo eletrolítico: as peças metálicas podem se comportar como eletrodos e promover os efeitos químicos de oxidação e redução. | Limpar e lixar as peças metálicas e, posteriormente, fazer tratamento com adição de camada de zinco ao aço. |
| Item | MP | | | | | | | | |
| 23 | Corrosão galvânica <sup>7</sup> | | | | | | | | |
| <b>Observações:</b> <ul style="list-style-type: none"><li>- A cobertura do ginásio apresenta em uma grande parte este problema patológico. Sua incidência está cada vez maior e prejudicará ainda mais a cobertura;</li><li>- A camada de zinco do aço zincado é importante para proteger o aço do contato com o oxigênio de outras fontes de corrosão externas;</li><li>- Origem da M.P: fatores exógenos e funcionais;</li><li>- Possíveis Causas/Etapa de ocorrência: utilização de materiais inadequados (alteração das propriedades do material).</li></ul> | | | | | | | | | |

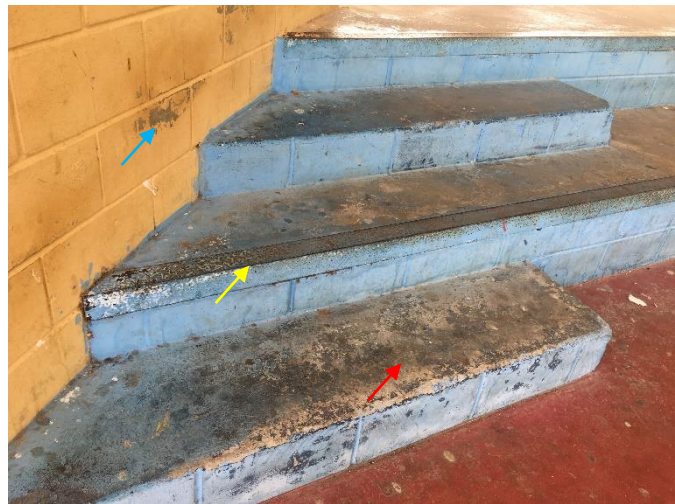
| Arquibancada/Ginásio Poliesportivo | Problemas executivos; dosagem inadequada e deficiência da cura do concreto. | Revitalização da superfície da arquibancada com utilização de argamassa autonivelante. Este produto garante acabamento nivelado e liso para superfície. |
| Item | MP | | | | | | | | |
| 24 | Desgaste por abrasão | | | | | | | | |
| <p><b>Observações:</b></p> <ul style="list-style-type: none"><li>- O desgaste por abrasão e fissuras foram as manifestações patológicas mais recorrentes nas arquibancadas do ginásio;</li><li>- Percebeu-se também problemas patológicos do tipo corrosão de peça metálica na extremidade do patamar da arquibancada (indicada pela seta amarela);</li><li>- Na imagem é possível identificar pontos de descascamento de pintura (indicado pela seta azul);</li><li>- Origem da M.P: fatores funcionais;</li><li>- Possíveis Causas/Etapa de ocorrência: má utilização e falta de manutenção (adiamento de operações de reparo e recuperação).</li></ul> | | | | | | | | | |

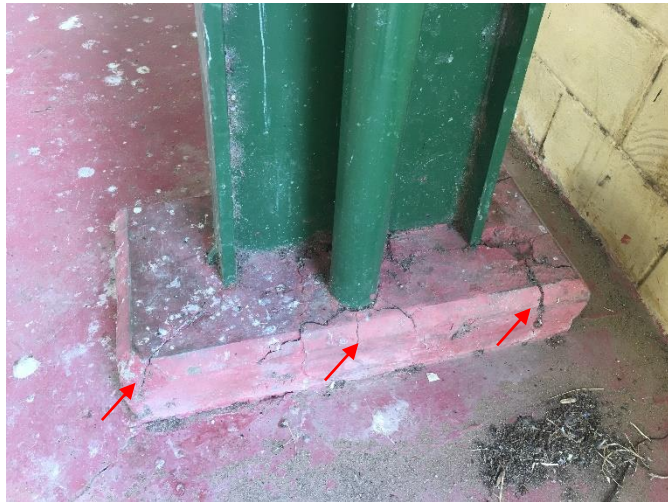
| Quadro 52: Manifestação patológica: fissuras em colarinho (base do concreto). .... | 95 |

| Colarinho (base concreto)/Ginásio Poliesportivo | Sobrecarga do pilar; má execução de colarinho; erro na dosagem do concreto. | Abrir as fissuras, aplicar vedante acrílico e fazer novo acabamento. |
| Item | MP | | | | | | | | |
| 25 | Fissuras | | | | | | | | |
| <p><b>Observações:</b></p> <ul style="list-style-type: none"><li>- Identificaram-se fissuras em todos os colarinhos de base de concreto sob os pilares do ginásio;</li><li>- Origem da M.P: fatores exógenos e funcionais;</li><li>- Possíveis Causas/Etapa de ocorrência: concepção do projeto (não definir corretamente as ações atuantes) e falhas durante o processo executivo (falta de mão de obra especializada e falta de inspeção dos serviços).</li></ul> | | | | | | | | | |
