## SAÚDE E SEGURANÇA DO TRABALHO EM ATIVIDADES DE PLATAFORMAS OFFSHORE: revisando o acidente na P-36 vinte anos depois

*Gabriel Kistner de Oliveira Lira, Fabrícia Nascimento de Oliveira, Silvanete Severino da Silva*

**Resumo:** O acidente com a plataforma P-36, ocorrido em março de 2001 na bacia de Campos, se insere no rol dos maiores acidentes internacionais da indústria petrolífera, a qual levou a óbito 11 trabalhadores da brigada de incêndio. O objetivo desse trabalho foi avaliar os fatores de natureza gerencial e organizacional como contribuintes do agravamento do grau de risco da atividade na P-36 e ocasionaram a explosão do tanque de popa boreste. No que diz respeito ao método de investigação de acidentes, foi utilizado o diagrama de causa e efeito, a fim de encontrar as causas raízes e relacioná-las ao acidente. Os resultados indicam que os fatores gerenciais e organizacionais exerceram um papel importante para o acontecimento do acidente. Também foi de suma importância a entrevista realizada com um profissional do setor *offshore* brasileiro, o que permitiu a compreensão das dificuldades e limitações as quais os profissionais vivenciam e os riscos iminentes relacionados a

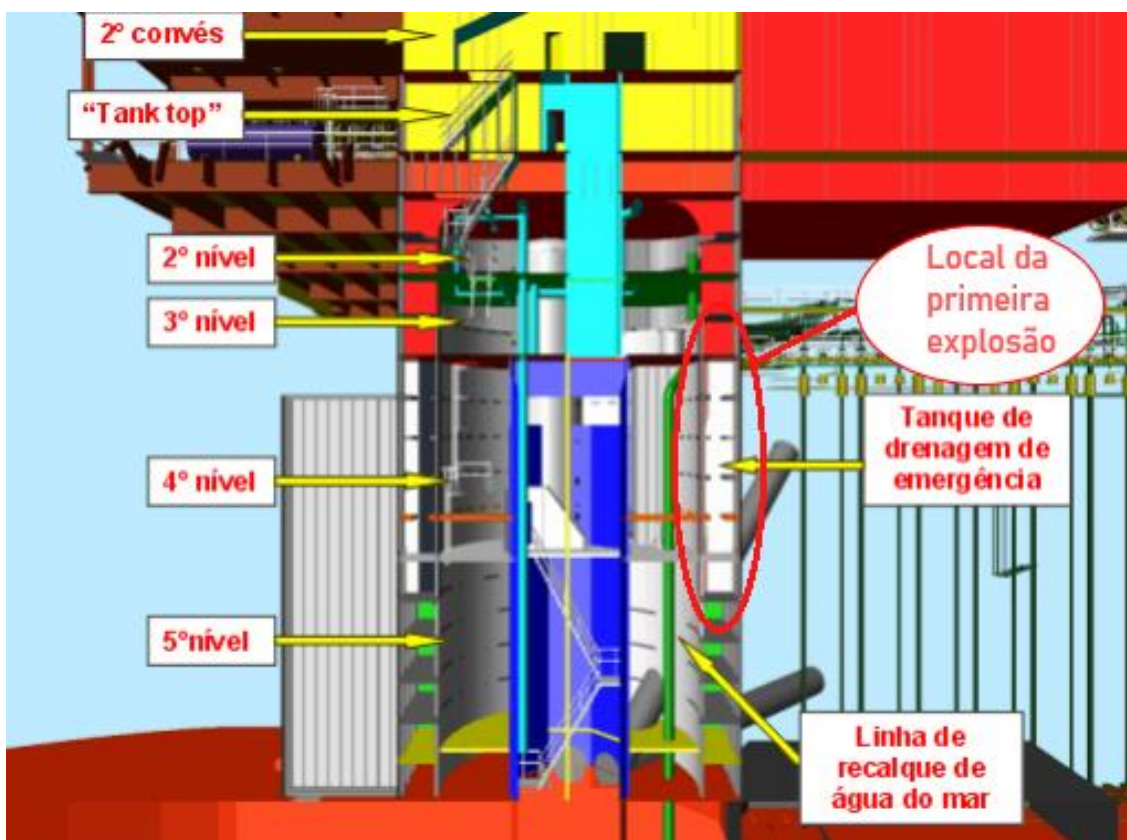
**Figura 1.** Coluna de popa boreste. Fonte: Comissão de investigação ANP/DPC, Adaptado (2001).

Para se ter uma noção visual do tanque de drenagem de emergência, local onde ocorreu a primeira explosão, a Figura 1 mostra a coluna de popa boreste, contendo cada nível da coluna e o tanque de drenagem de emergência com a linha de recalque de água do mar.

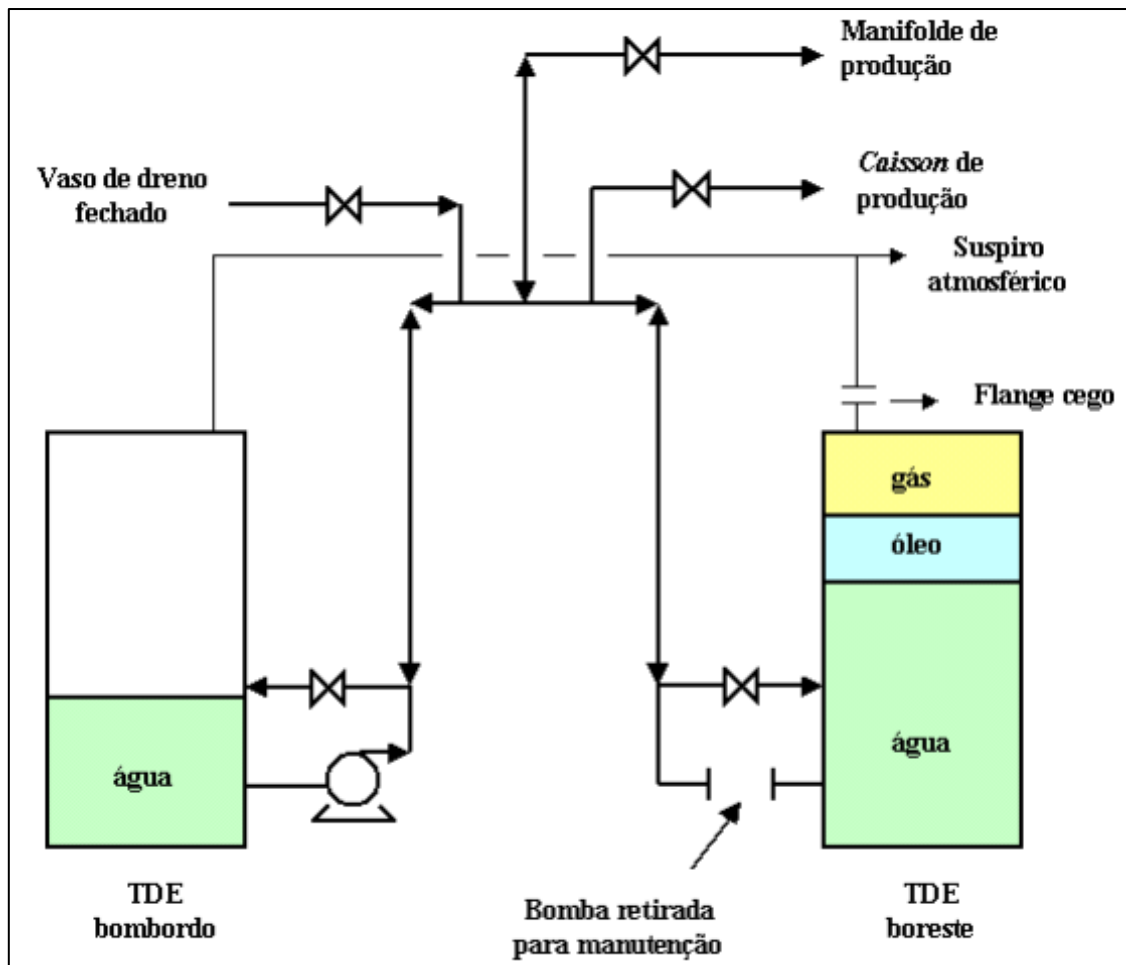
**Figura 2.** Fluxograma de processos dos tanques de drenagem emergência. Fonte: Comissão de investigação ANP/DPC (2001).

O fluxograma de processos dos tanques de drenagem emergência mostrado na Figura 2, identifica cada uma das inconformidades presentes no momento do acidente, como a retirada da bomba para manutenção e a instalação de um flange cego.

Um dos fatores que possibilitou a sequência de acontecimentos e levou o afundamento da plataforma foi a localização do Tanque de Drenagem de Emergência (TDE) em uma das colunas da plataforma. O rompimento de muitas tubulações se deu pela explosão do TDE de boreste, ocorrendo um grande vazamento de água, afetando os compartimentos inferiores da plataforma. Sua localização se deu pelo fato de sua instalação ter sido definida em um estágio avançado da construção da plataforma, não havendo mais espaço no convés. A solução encontrada foi a adaptação de um tanque que já existia e estava previsto para trabalhar com fluidos utilizados nos trabalhos de perfuração.

Também pode-se destacar a irregularidade de algumas atividades relacionadas a operação de equipamentos e sistema da planta de óleo e gás, como a execução do esgotamento do TDE de bombordo para o manifolde de produção, em vez do *caisson*, contrariando o manual de operação da plataforma, ressaltando que essa operação foi realizada sem o acompanhamento do supervisor de produção. De forma geral, se percebe a falta de atendimento com relação aos procedimentos operacionais, ficando evidente que a gerência responsável não agia de forma a fazer conhecer e exigir o cumprimento deles.

**Setor de manutenção:** Realizar ações para garantir o cumprimento dos programas de manutenção, tendo em vista a retirada da bomba de esgotamento do TDE para reparo, não tendo mais retornado à operação.

**Setor de construção e montagem:** não utilizar tanques ou vasos no interior de colunas ou submarinos.

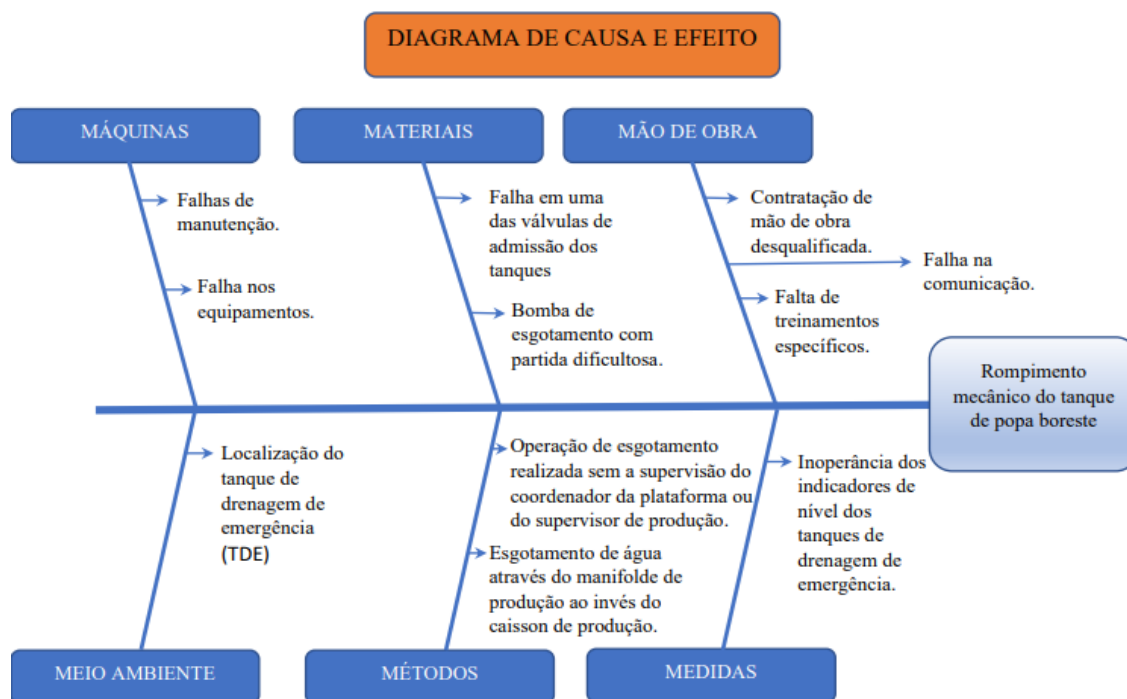
**Figura 3.** Diagrama de causa e efeito. Fonte: Autoria própria (2021).

Tendo em posse as informações necessárias após fazer uma análise detalhada dos acontecimentos, foi possível realizar o método de investigação de acidentes, exposto na Figura 3. Na busca de encontrar as causas-raízes do problema, o método utilizado foi o diagrama de *Ishikawa*, uma ferramenta bem prática e muito utilizada para realizar a análise de causas-raízes em avaliações de não conformidades.

Pode-se observar no Quadro 2 que no total 11 causas ocorreram culminando no acidente da P-36, sendo 2 referentes a máquina, 1 de meio ambiente, 2 materiais, 2 relacionadas a métodos, 3 no quesito mão de obra e 1 quanto as medidas.
