# Análise de conformidade do sistema hidráulico de combate a incêndio e proposta de plano de manutenção preventiva: Estudo de caso em uma IES

Huanna Taaly Gomes de Oliveira <sup>[1]</sup>, Fabricia Nascimento de Oliveira <sup>[2]</sup>

<sup>[1]</sup> Universidade Federal Rural do Semi-Árido, Engenharia Mecânica; aluna; huannatgo@gmail.com

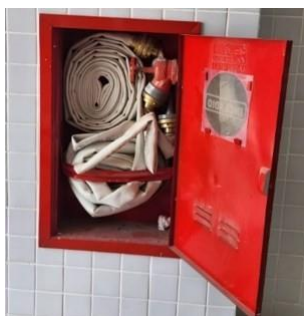
A conformidade dos hidrantes também apresentou diferenças entre os prédios visitados, variando de 22% no “Setor de Transportes” até 100% no “Expocenter”. Esse resultado exige atenção especial para esse componente, pois hidrantes são uma defesa crucial em caso de incêndio. Neste item, a situação que apresentou a menor conformidade se refere à falta de chaves de engate. No prédio Centro de Engenharias, por exemplo, não havia nenhuma chave de engate nos 15 pontos de hidrantes existentes (Figura 6). Além disso, em outros prédios, alguns hidrantes possuíam chaves, enquanto outros não. No Setor de Transporte, além da ausência das chaves, também não foram encontradas mangueiras e esguichos nos abrigos dos cinco pontos de hidrantes, estando todos vazios (Figura 7).

FIGURA 6. Hidrante do Centro de Engenharia, faltando as chaves de engate.

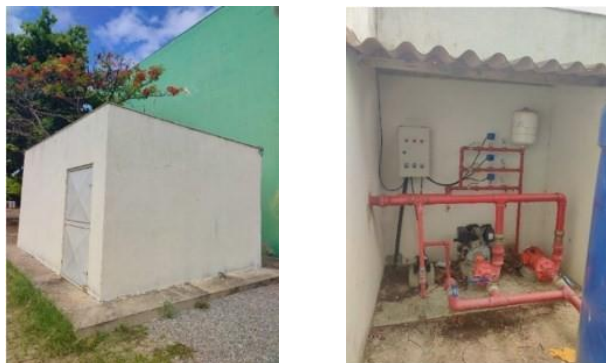
Os resultados de conformidade das casas de bombas variam de 40% a 80%, com “Administrativo II” apresentando 40%, enquanto o “Centro de Engenharias”, “Setor de Transportes”, “Biomédicas II” e “NPSA” obtiveram 80%. Os prédios que estão abaixo do esperado, como o “Administrativo II”, necessita de intervenções (Figura 8).

FIGURA 8. Casa de bombas do Prédio Administrativo II. Foto esquerda: Parte externa; Foto direita: Vista interna.

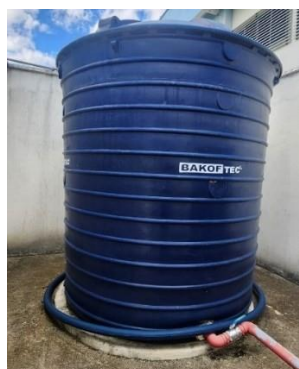
Constatou-se que todos os prédios avaliados apresentaram 75% de conformidade nos reservatórios de incêndio, pois faltavam indicadores de nível nos tanques. Segundo a Instrução Técnica nº 22/2022 do CBM/RN, cada tanque deve ter esse dispositivo para garantir a adequada reserva de água para combate a incêndio.

FIGURA 9. Reservatório do tipo ao nível do solo localizado no Prédio Administrativo II.

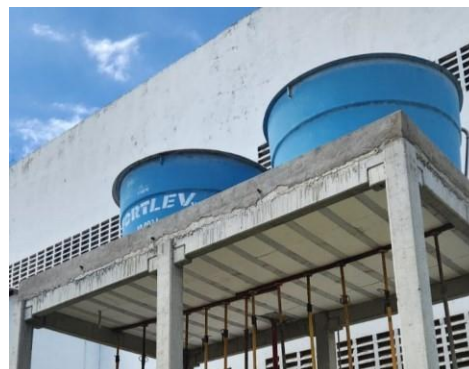
FIGURA 10. Reservatório do tipo elevado localizado no Prédio Expocenter.
