**USO DO *SOFTWARE* MATLAB PARA DETERMINAÇÃO DO GRAU DE  
DETERIORAÇÃO DE EDIFICAÇÕES PELO MÉTODO GDE/U<sub>n</sub>B**

Monografia apresentada a Universidade Federal Rural do Semi-Árido como requisito para obtenção do título de Bacharel em Engenharia Civil.

O local escolhido para o estudo de caso foi o prédio das Engenharias, dentro da própria UFERSA, no campus oeste da unidade de Mossoró/RN. É uma das edificações mais antigas da universidade, construída no ano de 1977, com dois pavimentos e uma área de aproximadamente 916 m<sup>2</sup>. Nele há salas de aulas, que no momento estão destinadas apenas como espaço para prática de atividades físicas, e laboratórios ainda em funcionamento. A edificação é ilustrada na Figura 7.

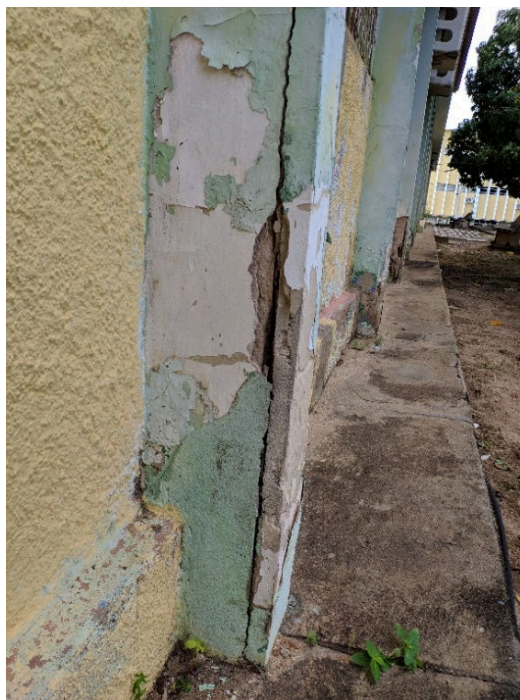
A Figura 10 apresenta o estado do pilar identificado no mapeamento (FIGURA 10) como “P1”. Pode-se notar que uma trinca vertical é consequência do deslocamento da camada mais externa de concreto. Isso indica, inclusive, corrosão das armaduras, processo no qual ocorre o aumento dos esforços de tração no concreto, que por sua vez não possui boa resistência nessa situação quando comparada à compressão, pressionando e expandindo o concreto que envolve a peça estrutural. Em alguns pilares a armadura chega a ficar exposta, com visto no elemento P2, na Figura 11. Nos pilares, especificamente na região base, pode-se observar indícios de eflorescência.

Figura 10 – Pilar, identificado como P1, apresentando deslocamento de concreto

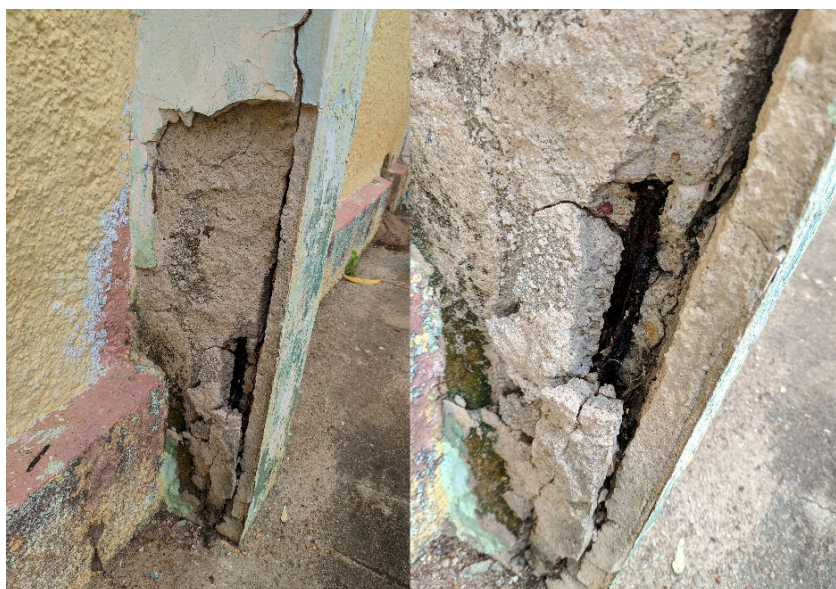
Figura 11 – Pilar P2 com armadura exposta sofrendo corrosão, como também ocorrência de deslocamento de concreto

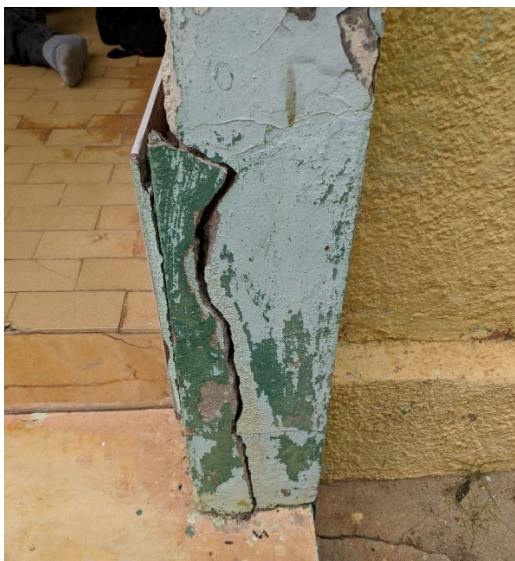
Já no pilar P5, apresentado na Figura 12, o concreto que está descolado do tramo do pilar é o que compreende a região de aderência com o revestimento cerâmico.

Figura 12 – Pilar P5 deslocando rente ao revestimento cerâmico

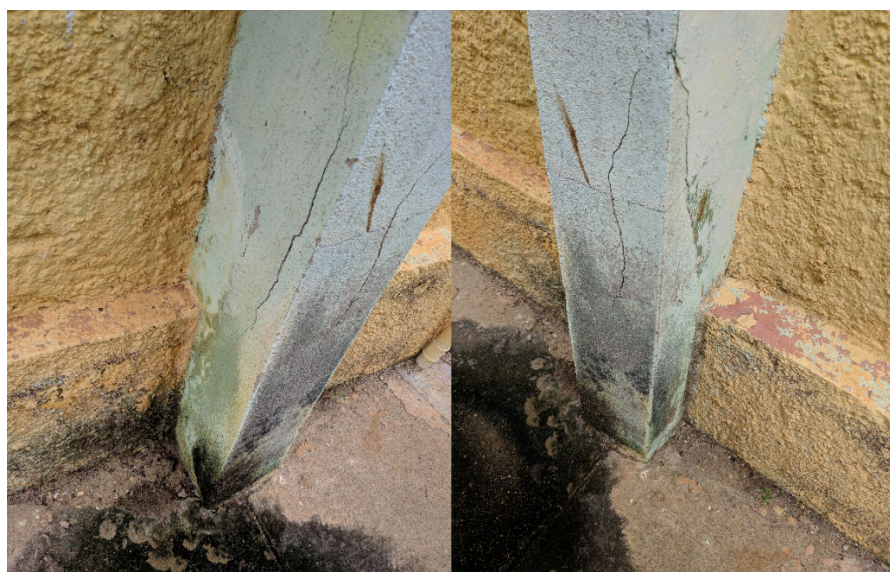
No P7, na base do pilar há manchas referentes a ocorrência de umidade, de forma que já há formação de lodo (pela presença da cor esverdeada). A umidade é consequência da disfunção na drenagem da água proveniente dos aparelhos de ar condicionados das salas. O destino da água é gotejar no piso, junto ao pilar P7. Essa umidade cria manchas no elemento e prejudica o serviço da peça. Caso a situação não seja reparada, os danos serão agravados, podendo desencadear, por exemplo, corrosão biológica induzida pela umidade. A situação está exposta na Figura 13.

Figura 13 – Pilar P7 e o desenvolvimento de manchas de umidade

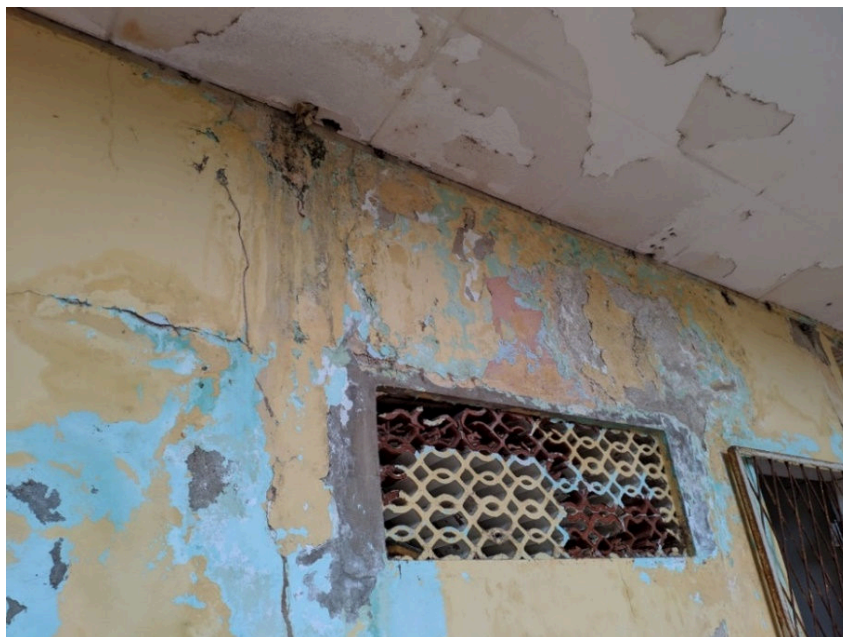
Na estrutura constatou-se que um dos principais danos incidentes nas vigas de forma mais agressiva é a infiltração. Essa manifestação patológica é identificada pela presença de manchas de umidade, deterioração expressiva da pintura existente, indicação de corrosão das armaduras (pela presença de manchas de cor alaranjada, consequência da oxidação do aço). Além disso, o aspecto de degradação causa sensação de desconforto e de incertezas quanto a segurança para os usuários da edificação. Esses aspectos podem ser observados na viga Vp2, conforme Figura 15.

Figura 15 – Viga Vp2 com ocorrência de infiltração e corrosão das armaduras

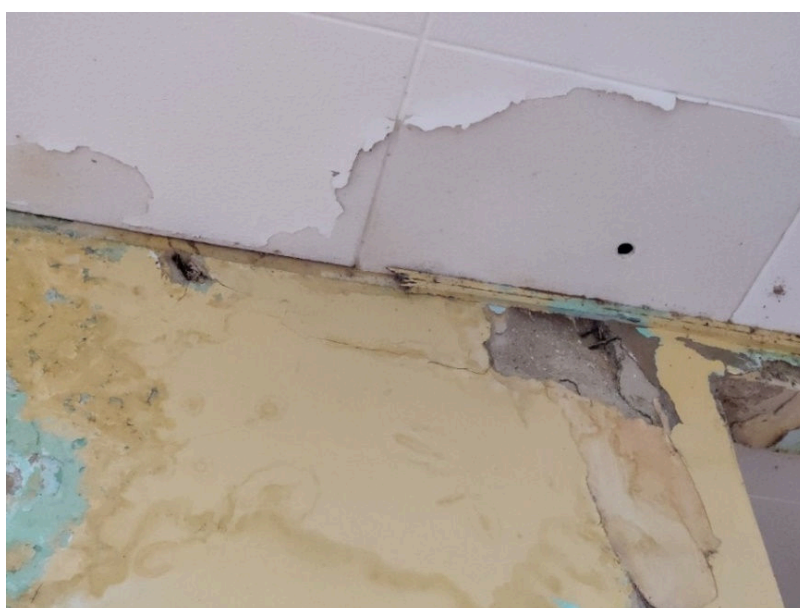
Na mesma viga, é possível identificar também pontos de exposição da armadura, apresentado na Figura 16, assim como na viga Vp3, na Figura 17. A existência de corrosão em elementos estruturais é um sério problema, que compromete o desempenho da estrutura, especialmente em elementos principais. Um dos tratamentos indicados para esse caso é serrar a fonte de umidade, como também executar intervenção quanto a recuperação das armaduras.

Figura 16 – Exposição de armadura de aço na viga Vp2

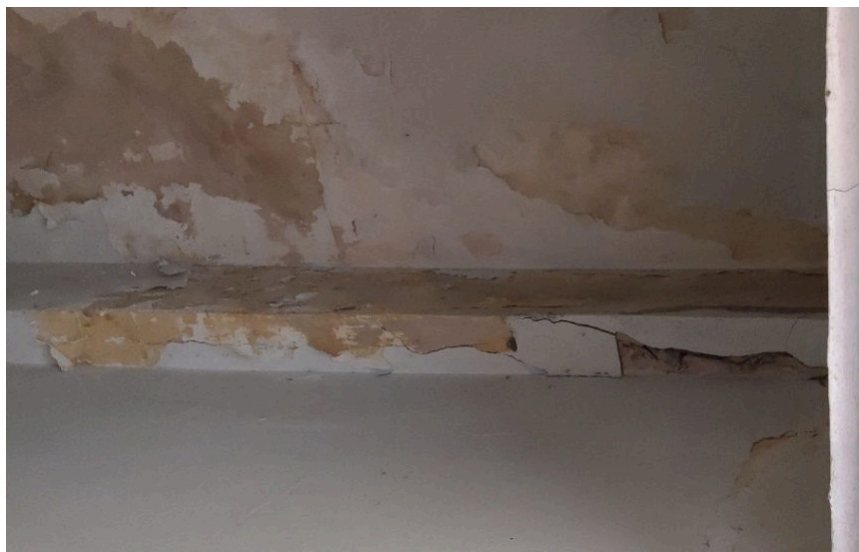
Figura 17 – Corrosão da armadura e efeitos da umidade no revestimento da Vp3

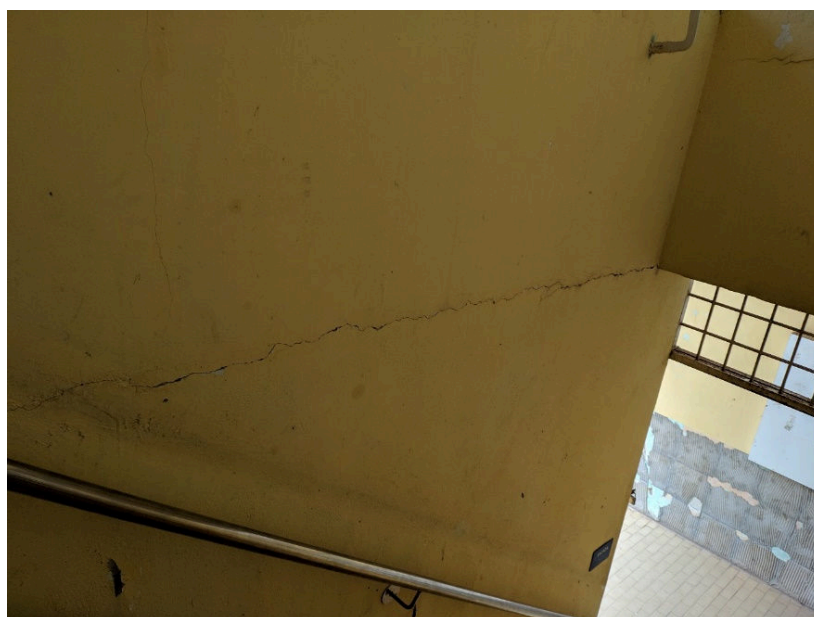
Em volta da escada, há fissuração justamente na região que compreende o encontro da alvenaria de vedação e estrutura de concreto, sendo no caso da viga. Essa fissura é contínua e horizontal, indicando uma manifestação patológica originada devido ao esforço cortante provocado pela falha na execução do encunhamento (ligação entre a alvenaria de vedação e a peça estrutural). Essa situação pode ser observada na Figura 18 que apresenta a viga Vp4.

Figura 18 – Fissura na Vp4 devido a falha na execução do encunhamento da alvenaria

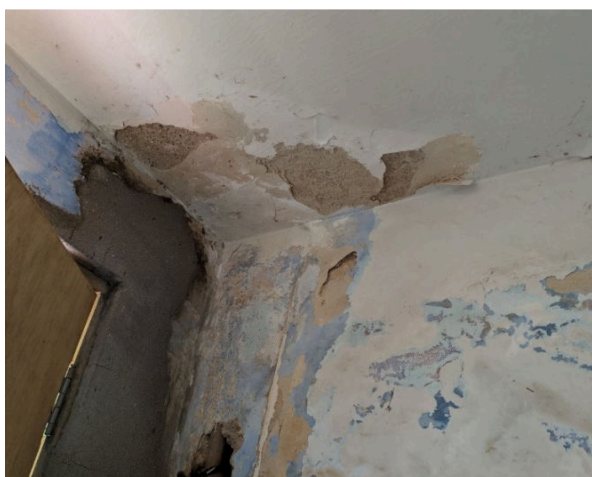
O reservatório de água superior está exatamente acima desses banheiros e a viga localiza-se bem no meio dessa região. Essa viga, a Vs1, está sujeita a deterioração como consequência de infiltração do reservatório e das instalações de água fria. Pode-se afirmar esse diagnóstico devido a presença de umidade, deterioração do revestimento das paredes e desenvolvimento gradual das cores das manchas de umidade, que traz indícios de ausência de inspeções periódicas. Nas Figuras 20 e 21 é possível observar a situação descrita, sendo registros do banheiro mais próximo do corredor de acesso a escada.

Figura 20 – Banheiro do piso superior, onde a Vs1 sofre danos quanto a infiltração

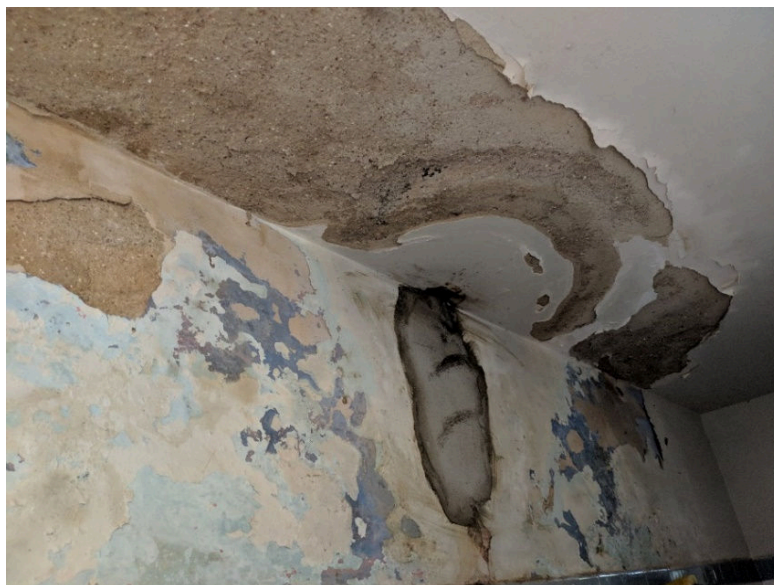
Figura 21 – Vs1 sujeita a umidades e manchas devido a infiltração

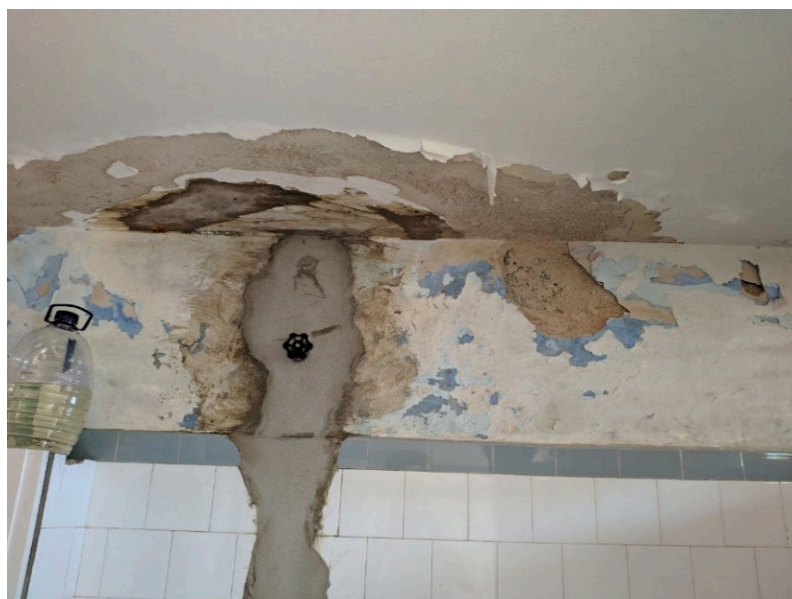
De forma previsível, o outro lado da viga também apresenta danos similares, como ilustra a Figura 22. Nas Figuras 20, 21 e 22 é possível observar sinais de intervenções para corrigir os problemas nesse setor, uma vez que há indicações de recortes no revestimento da alvenaria. Pela região de revestimento refeito da Figura 23, identifica-se indícios que nesse ponto provavelmente estava ocorrendo vazamento pela tubulação, possível de deduzir sua existência devido a presença de um registro.

Figura 22 – O outro lado da Vs1 acometido de danos patológicos de infiltração

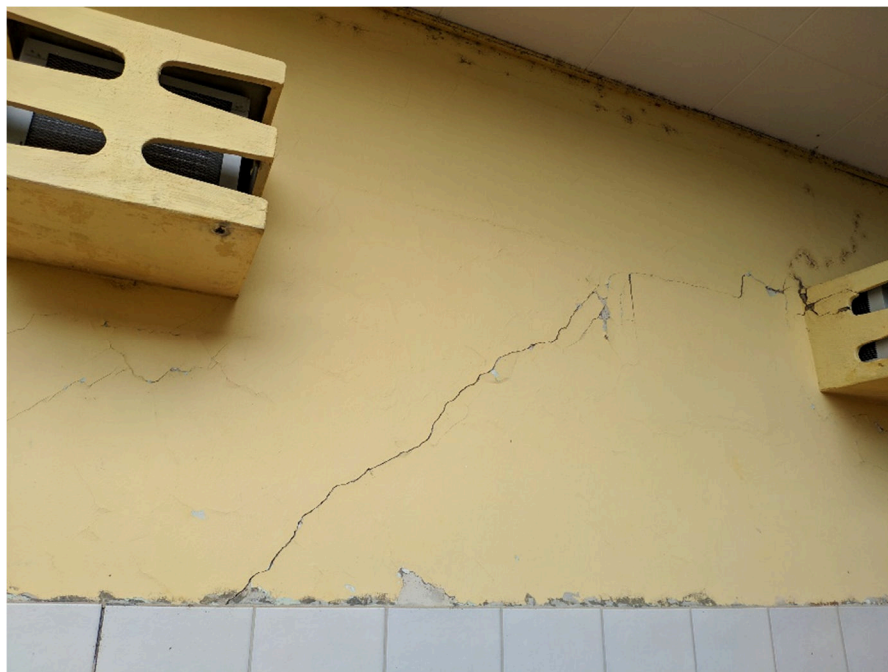
Através de inspeção visual, é possível supor uma situação de recalque diferencial, devido a identificação de fissuras e trincas diagonais na alvenaria. Essa situação pode ser observada conforme as Figuras 23 e 24. O recalque é consequência da interação do solo com o elemento de fundação, quando há um rebaixamento. Essa diferença de nível interfere na estrutura, de forma que além das fissuras e trincas na alvenaria, o piso também sofre diferença de nível. Recomenda-se a realização de estudos aprofundados para diagnóstico mais preciso.

Figura 23 – Trincas diagonais na alvenaria de vedação indicando presença de recalque

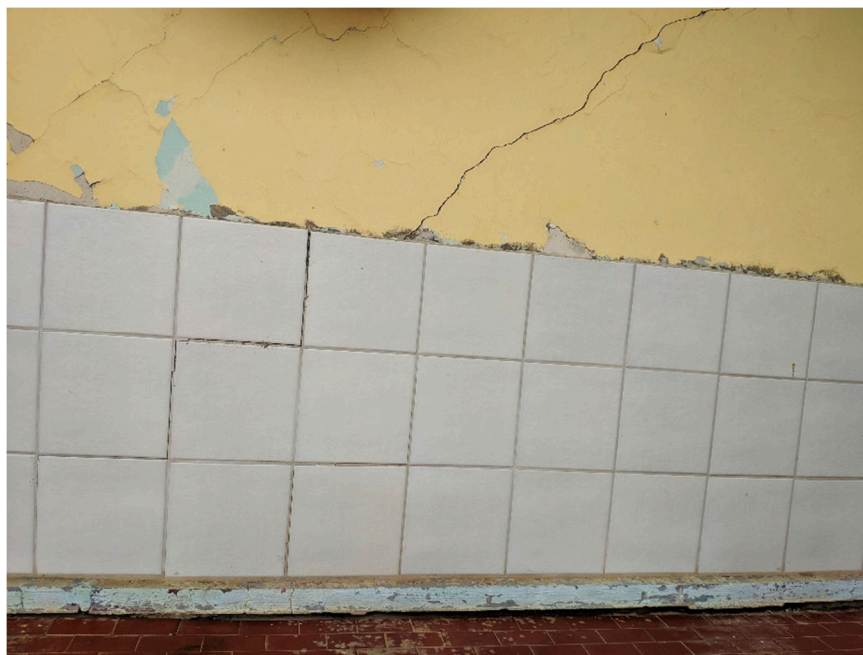
Figura 24 – Trincas diagonais na alvenaria de vedação, acompanhando as juntas de assentamento do revestimento cerâmico, indicando presença de recalque
