## CARACTERIZAÇÃO TEMPORAL DOS BURACOS DAS RODOVIAS DE ACESSO À CIDADE DE CARAÚBAS/RN E SEUS IMPACTOS NA SEGURANÇA VIÁRIA

### TEMPORAL CHARACTERIZATION OF THE POTHOLES ON THE ACCESS ROADS TO THE CITY OF CARAÚBAS/RN AND THEIR IMPACTS ON ROAD SAFETY

Jonatan Gomes Rodrigues<sup>1</sup>  
Renata de Oliveira Marinho<sup>2</sup>

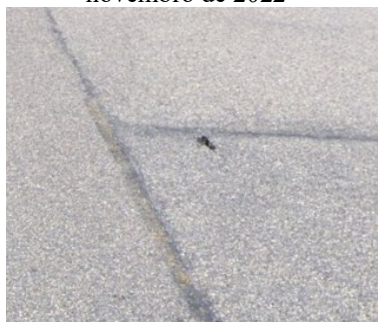
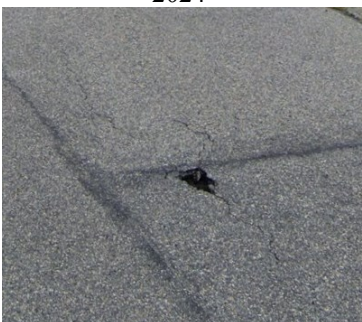
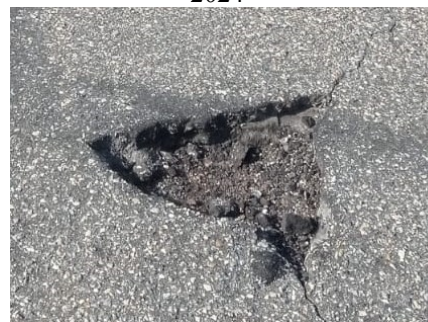
No Trecho 1 (Figura 12), constatou-se que quatro buracos surgiram após o ano de 2022, podendo ser observado um aumento de tamanho entre os períodos avaliados, enquanto um deles (Ponto 4) situado na trilha de roda interna da via já existia desde aquele ano, como ilustrado na Figura 13.

Figura 13a: Ponto 4 em novembro de 2022

Figura 13b: Ponto 4 em maio de 2024

Figura 13c: Ponto 4 em novembro de 2024

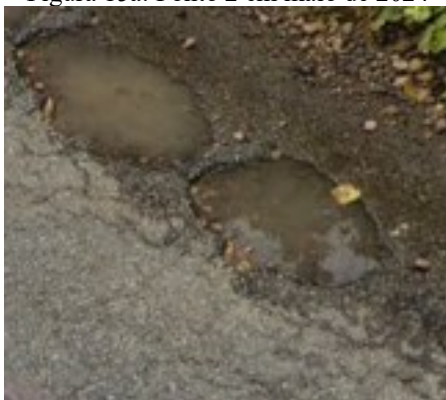
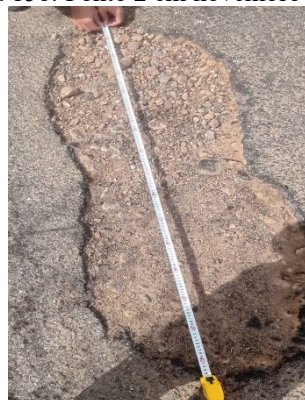
No Trecho 2 (Figura 14), todos os buracos surgiram a partir de novembro de 2022, uma vez que esses buracos não foram identificados nas imagens daquele ano. No entanto, eles já eram visíveis nas imagens de maio de 2024. Ao comparar essas imagens com as de novembro de 2024 tiradas pelo autor, foi constatado um aumento nos tamanhos dos buracos ao longo desse período, conforme apresentado na Figura 15 que demonstra essa evolução no ponto 2 que está situado após uma curva horizontal e na trilha de roda externa da via.

Figura 15a: Ponto 2 em maio de 2024

Figura 15b: Ponto 2 em novembro de 2024

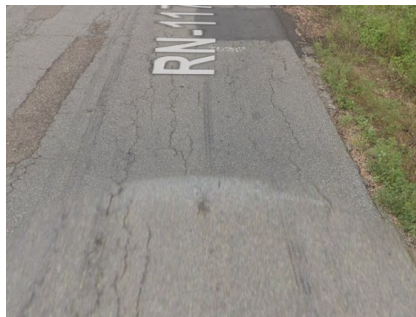
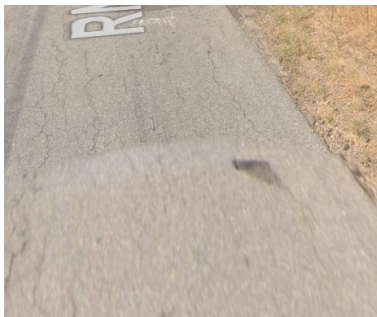
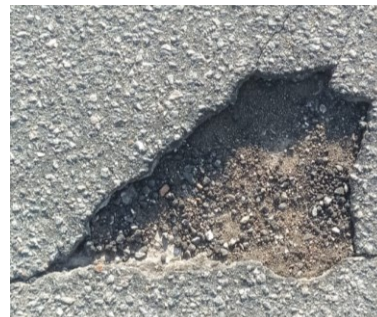
No Trecho 3 (Figura 16), dois dos cinco buracos (Pontos 1 e 2) que estão situados em uma curva vertical surgiram após maio de 2024, considerando que não foram identificados nas imagens daquele mês (Figuras 17 e 18), enquanto o ponto 5 que está situado em uma curva horizontal começava a se formar naquele período (Figura 19), sendo que ambos os buracos estão situados na trilha de roda externa da via. Por outro lado, os outros dois buracos analisados apareceram no intervalo entre novembro de 2022 e maio de 2024.

Figura 17a: Ponto 1 em maio de 2024

Figura 17b: Ponto 1 em outubro de 2024

Figura 17c: Ponto 1 em novembro de 2024

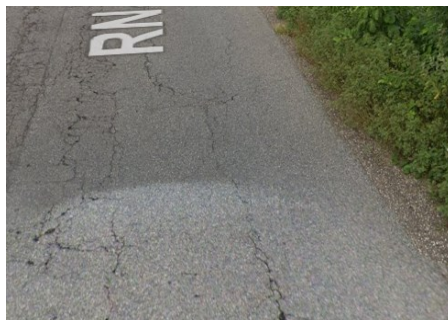
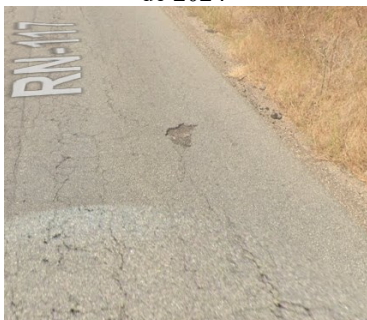
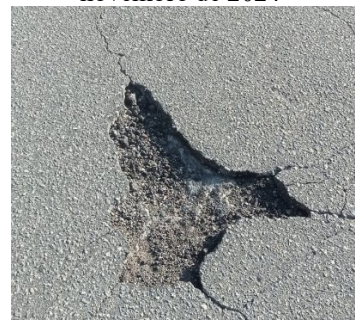
Figura 18a: Ponto 2 em maio de 2024

Figura 18b: Ponto 2 em outubro de 2024

Figura 18c: Ponto 2 em novembro de 2024

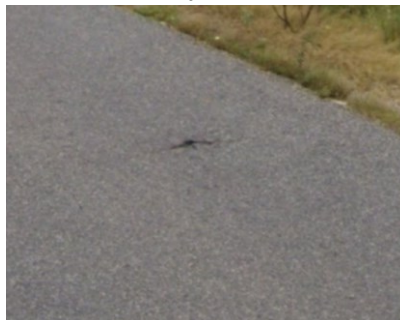
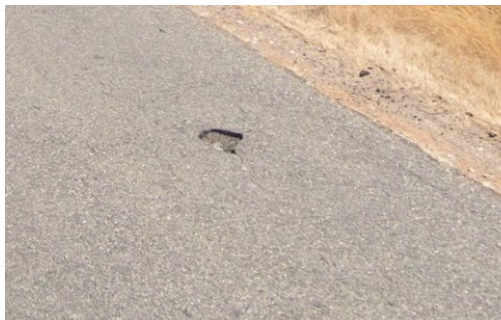
Figura 19a: Ponto 2 em maio de 2024

Figura 19b: Ponto 2 em outubro de 2024

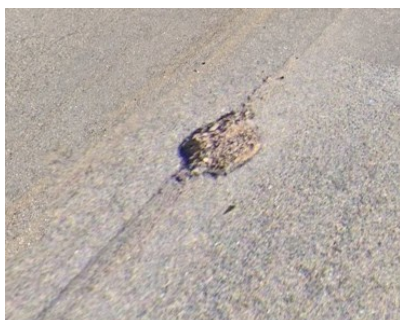
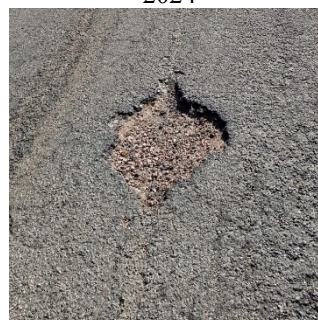
Já no Trecho 4 (Figura 20), devido à indisponibilidade de imagens entre 2011 e maio de 2024, a análise foi limitada às imagens mais recentes. Essa limitação de dados entre esse intervalo de tempo, impossibilitou a identificação do momento mais exato em que os buracos podem ter surgido. No entanto, observou-se que todos os buracos analisados já estavam presentes em maio de 2024, conforme ilustrado nas Figuras 21a e 21b, que mostram o ponto 1 desse trecho.

Figura 21a: Ponto 1 em maio de 2024

Figura 21b: Ponto 1 em novembro de 2024
