**ANÁLISE DE MANIFESTAÇÕES PATOLÓGICAS – LABORATÓRIO DE ENSINO  
DE QUÍMICA FÍSICA E MATEMÁTICA DA UNIVERSIDADE FEDERAL RURAL DO  
SEMI-ÁRIDO (UFERSA)**

Monografia apresentada à Universidade Federal Rural do Semi-Árido – UFERSA, Departamento de Ciências Ambientais e Tecnológicas, para a obtenção do título de Bacharel em Engenharia Civil

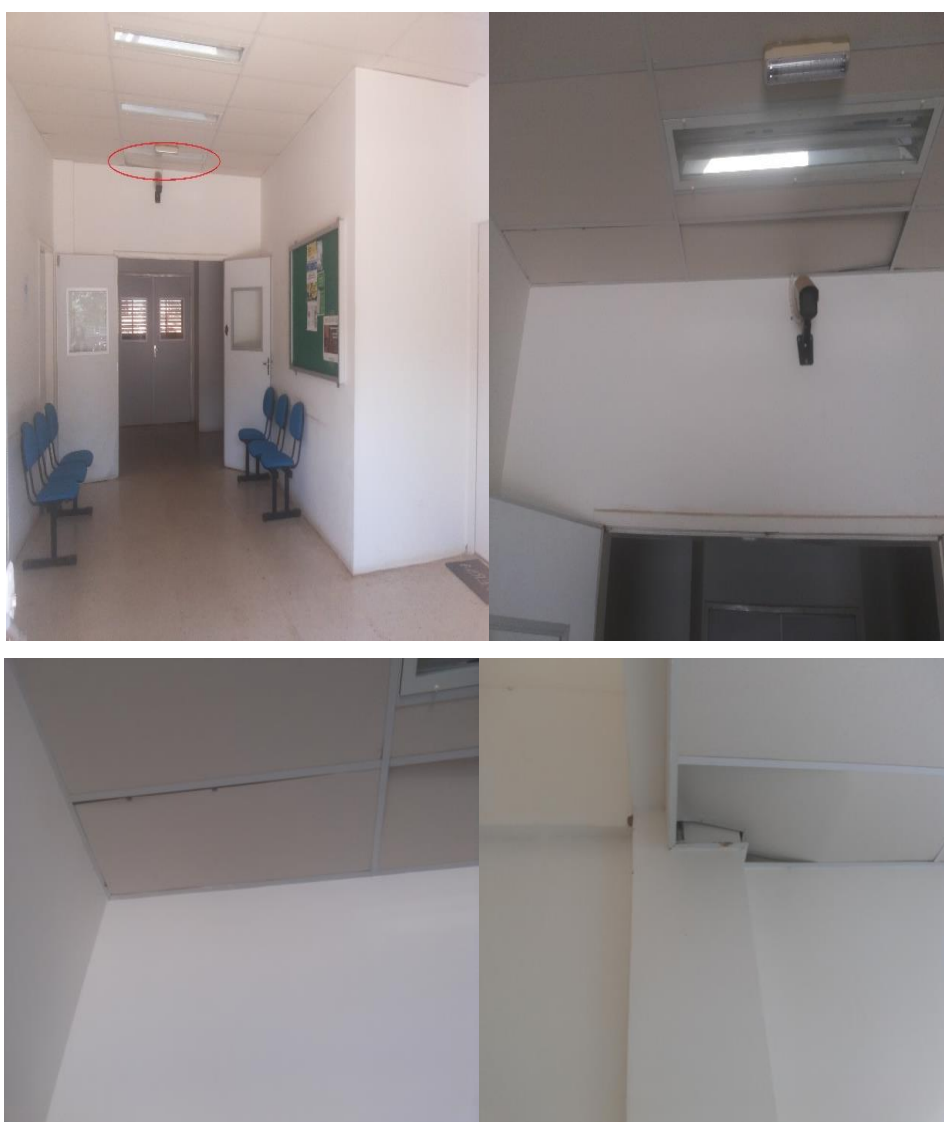
Figura 8 - Hall de entrada do LAB-QFM.

Logo no hall de entrada do bloco de Laboratório de Ensino de Química, Física e Matemática (LAB-QFM) pode-se observar manifestações patológicas no forro. Algumas placas estavam fora do lugar, aparentemente a causa desse vício foi ação humana ou ação do vento. Essas manifestações patológicas foram adquiridas durante a vida útil da edificação, causada pela exposição ao meio que está inserida e o mau uso por parte dos usuários.

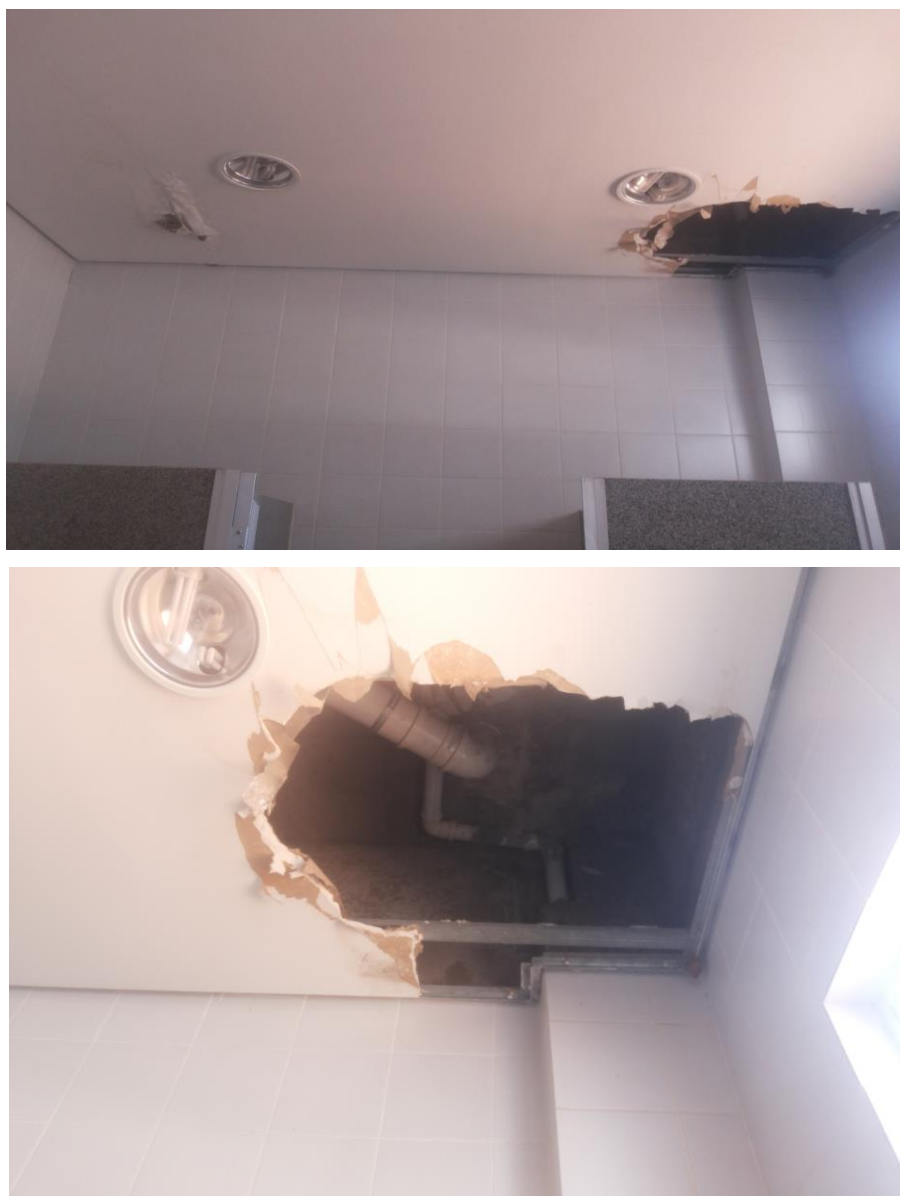
Figura 9 – Forro do banheiro feminino.

Além do hall de entrada, foi verificado no banheiro feminino o forro danificado por infiltração, possivelmente na fase de execução o emprego de mão de obra desqualificada ou materiais não certificados provocou essa manifestação patológica construtiva. Aparentemente a tubulação do banheiro do pavimento superior estava vazando danificando o forro do banheiro feminino que fica no térreo.

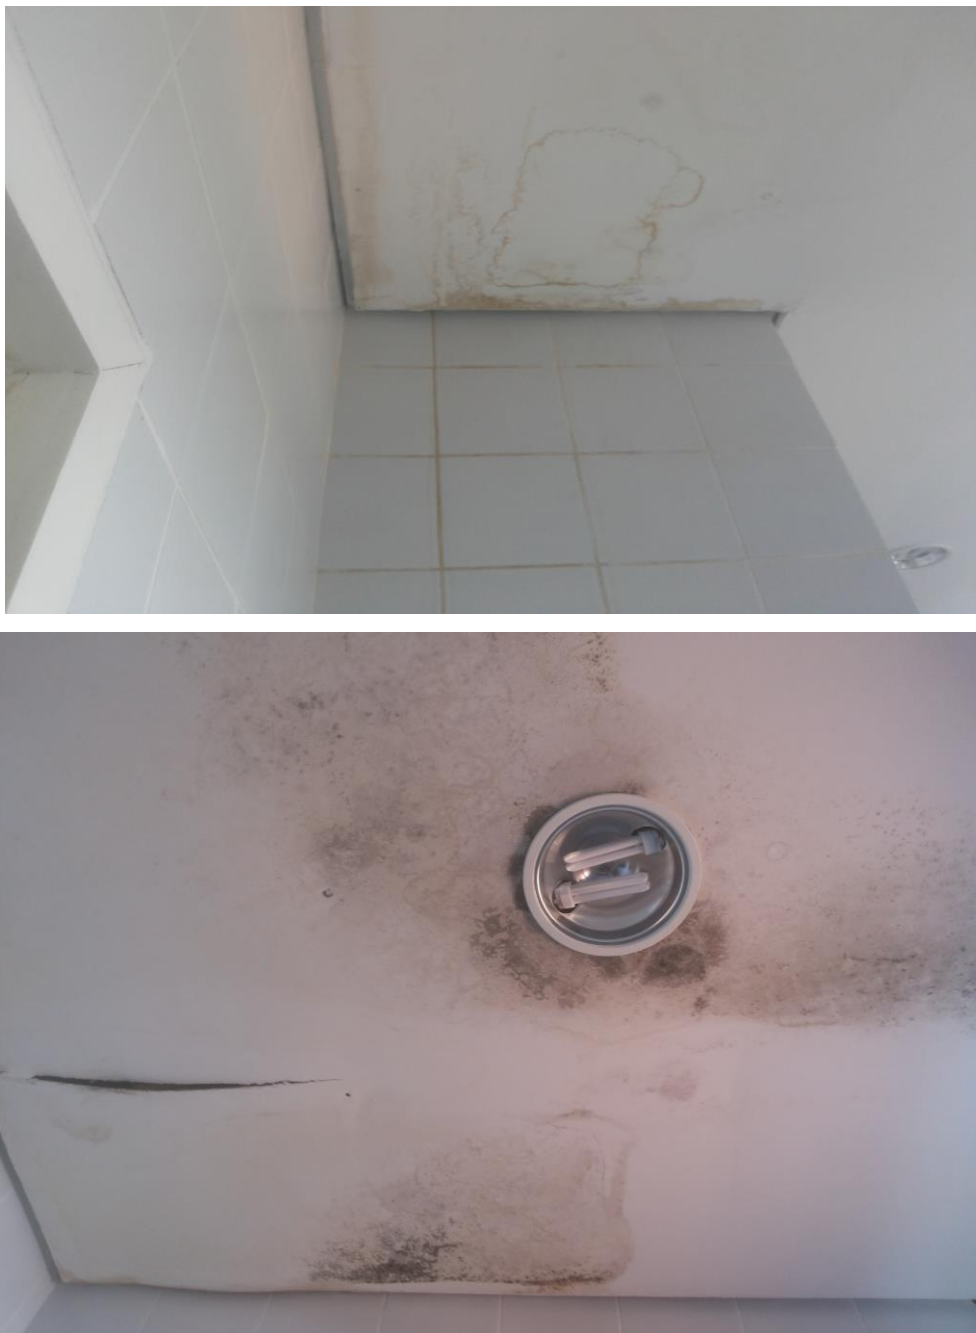
Figura 10 – Banheiro feminino pavimento superior.

No forro do banheiro feminino do pavimento superior também apresentou infiltração, causada pela água das chuvas. A infiltração gerou mofo, bolor e empenou o teto do banheiro, que pode ser visto na Figura 10, patologia adquirida.

- No caso da infiltração da água das chuvas, deve-se identificar o local por onde ela está infiltrando, se é o telhado que está com vazamento ou se são as calhas que estão entupidas ou mal dimensionadas. Deve-se fazer um bom projeto, dimensionando corretamente as calhas, decidas d'água e fazer uma impermeabilização da laje para estancar a infiltração.

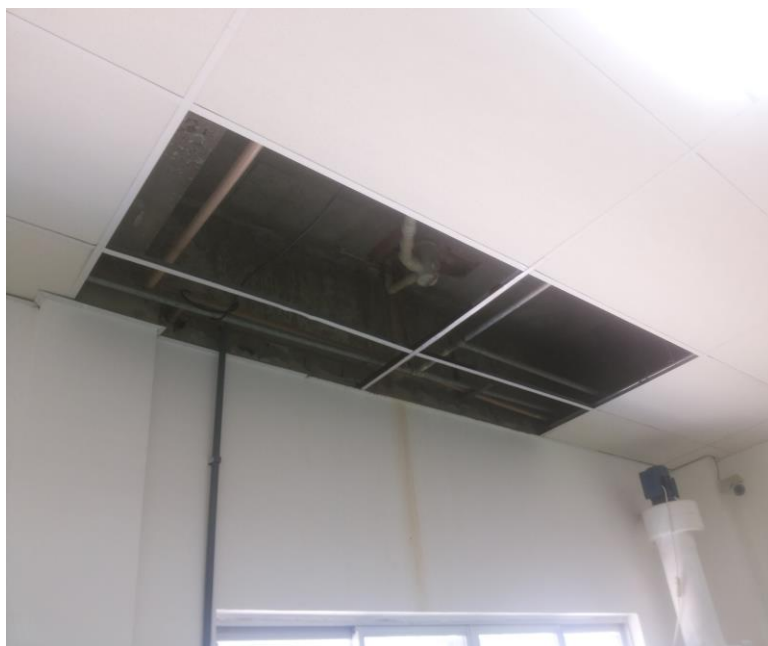
Figura 11 – Forro do Laboratório de Química Aplicada a Engenharia.

Outros locais do bloco LAB-QFM apresentaram manifestações patológicas no forro, placas foram retiradas para ser feita a manutenção das instalações hidráulica e elétrica e não foram colocadas de volta caracterizando como manifestações patológicas adquiridas por mau uso. A seguir as imagens dos locais que apresentaram esses vícios no forro.

Essas manifestações patológicas no forro do LAB-QFM não trazem grandes problemas para edificação. Esteticamente não fica agradável e propicia acesso de insetos e animais que podem fazer morada entre o forro e a laje.

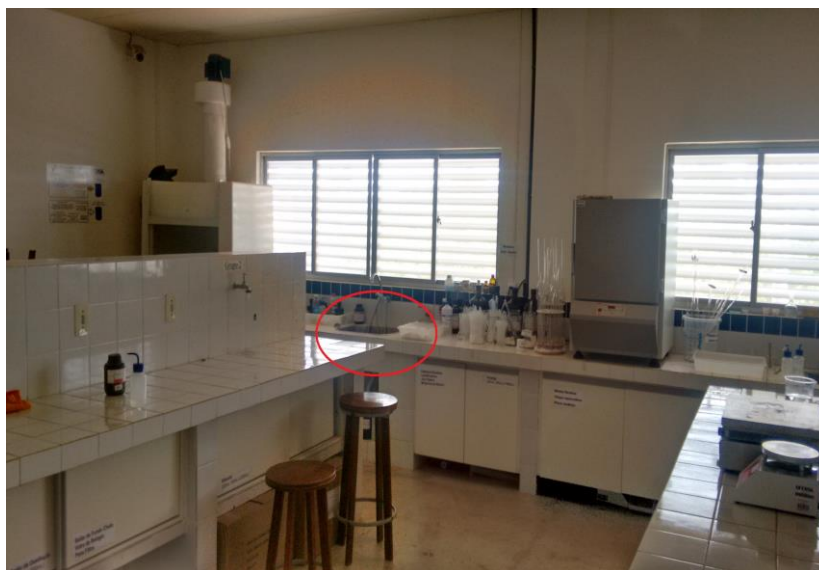
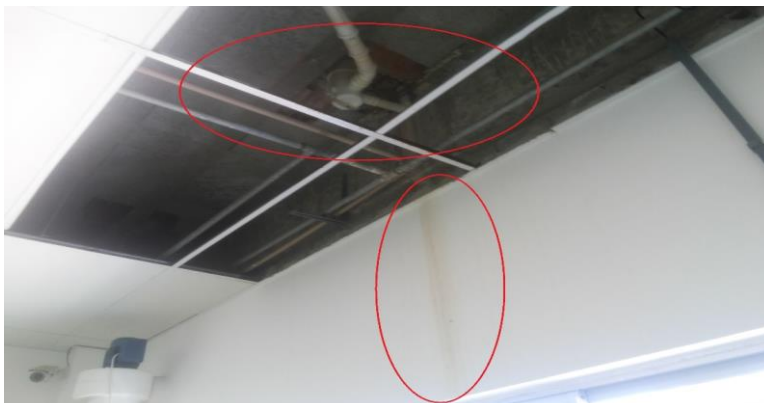
No Laboratório de Química Orgânica que fica no pavimento superior, a pia apresentou vazamentos na instalação hidrossanitária e foi interditada. Segundo o professor do laboratório foi feito o reparo na instalação, mas com pouco tempo depois a instalação hidráulica apresentou novamente vazamento. Provavelmente os usuários descartaram substâncias químicas na pia que danificaram sua instalação, manifestação patológica adquirida por mau uso.

O material da instalação é de PVC, possivelmente alguma substância descartada corroeu a cola de PVC gerando o vazamento nas tubulações. As imagens a seguir mostram a pia (Figura 14), a instalação hidrossanitária e manchas na parede (Figura 15) causadas pelo vazamento de resíduos.

- Para solucionar o vazamento nas instalações hidrossanitárias, primeiro deve-se identificar exatamente o local do vazamento nas tubulações, se é na junção ou se é um cano furado. Após diagnóstico deve-se fazer a vedação ou troca da peça danificada;

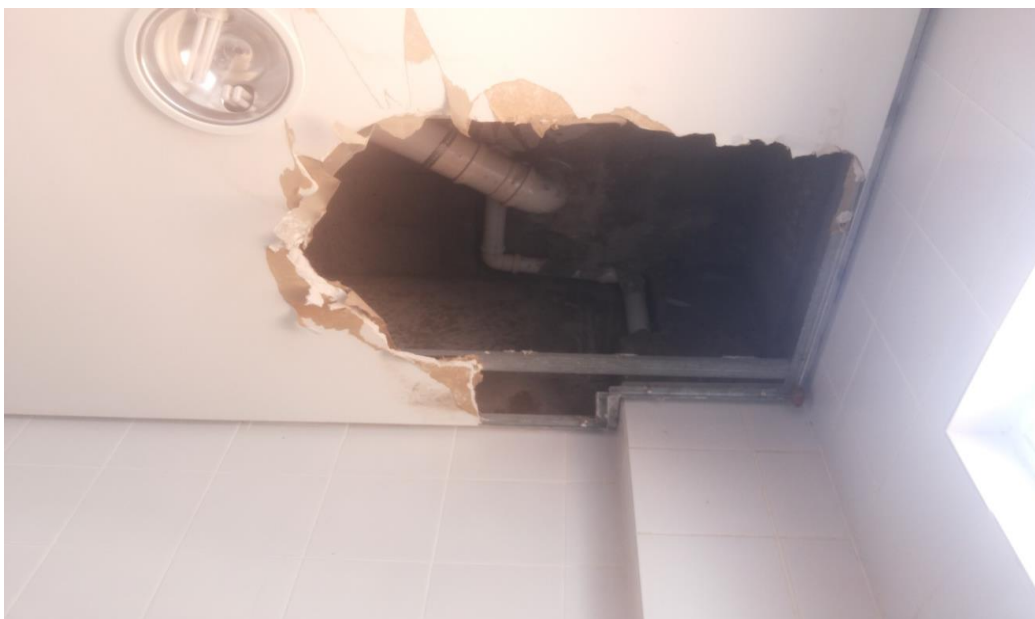
Figura 16 – Instalação Hidráulica do banheiro feminino do pavimento superior.

Como já foi citado anteriormente a instalação hidrossanitária do banheiro feminino do pavimento superior também apresentou vazamento, a água caía em cima do forro do banheiro feminino do térreo. Esse vazamento pode ser na junta ralo-piso ou na tubulação de esgoto sanitário, patologia construtiva.

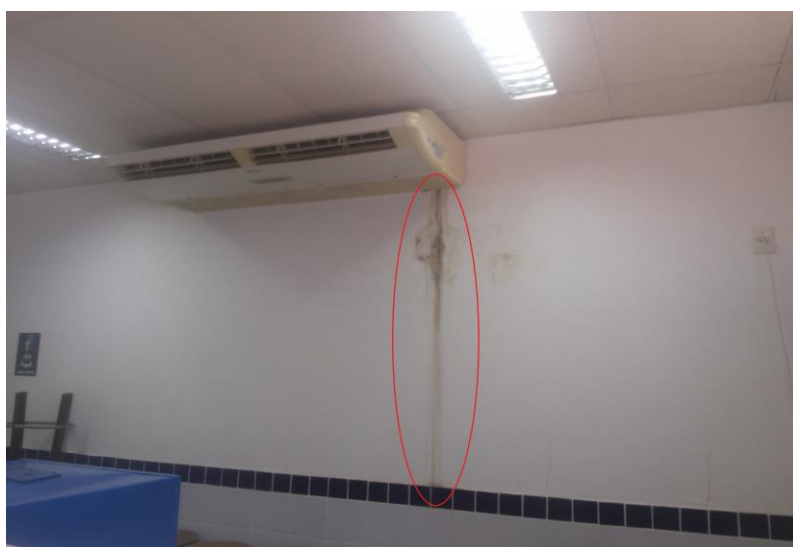
Figura 17 – Ar-condicionado do Lab. Química Aplicada.

A água condensada pelo ar-condicionado do laboratório de Química Aplicada, por falta de drenagem escorre pela parede dando origem ao mofo. A falta de planejamento ou emprego de mão de obra desqualificada na instalação do ar-condicionado gerou danos a edificação que tem origem na fase de projeto ou na fase de execução caracterizando como manifestação patológica congênita ou construtiva.

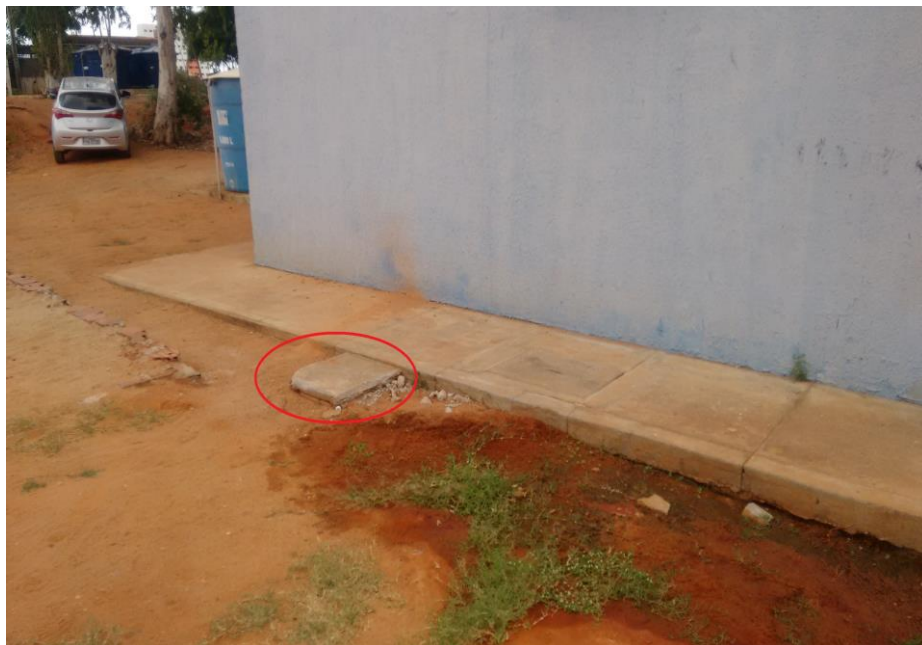
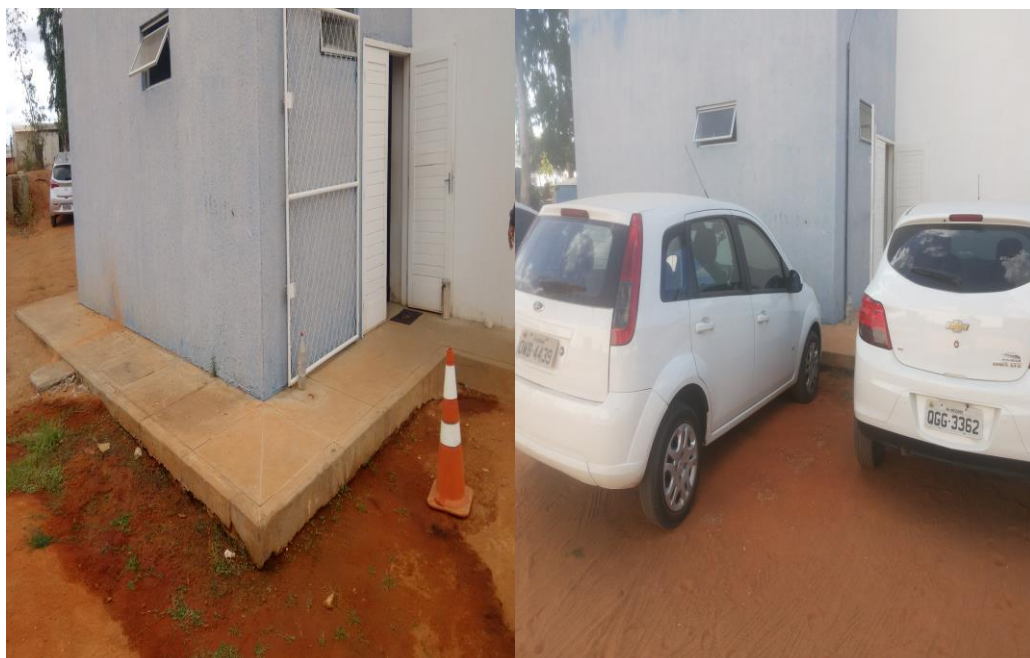
Próximo da calçada da copa no pavimento térreo, o chão diariamente fica saturado com água, ficando claro que há um vazamento no encanamento. Durante a vistoria foi verificado que o registro da tubulação que alimenta a caixa d'água e o encanamento estão inseridos na região em que ocorre o vazamento Figura18. No período em que a caixa d'água está sendo alimentada o solo fica muito úmido, ficando evidente que o vazamento é na tubulação de água fria.

Essa manifestação patológica teve origem durante a vida útil da edificação e teve como causa as tensões provocadas pelos carros que estacionam em cima do encanamento compactando o solo e provocando danos na instalação hidráulica, caracterizando como patologia adquirida.

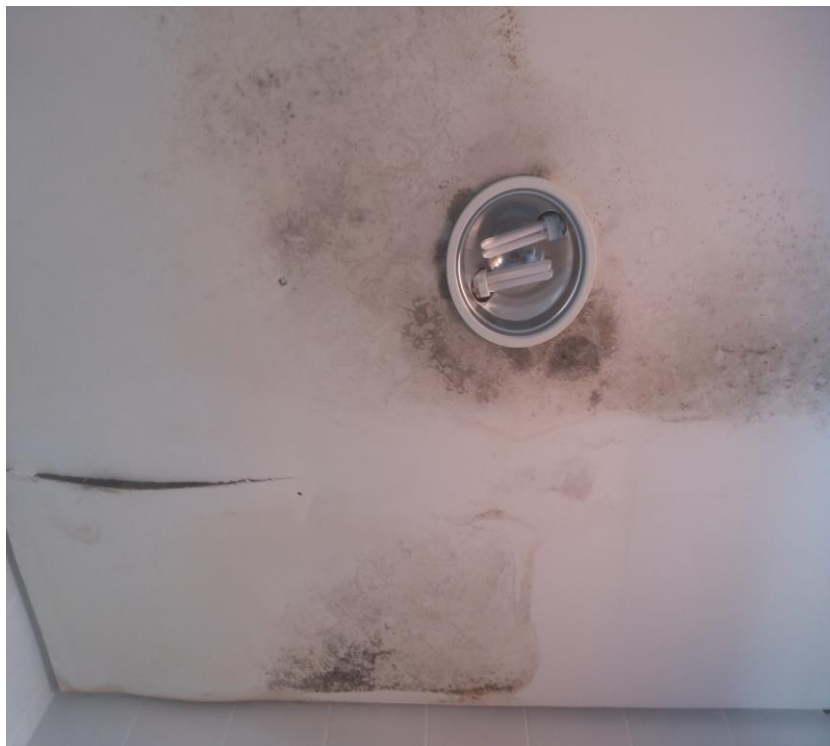
Figura 20 – Banheiro feminino do pavimento superior.

A imagem a seguir mostra as manchas que a infiltração da água da chuva causou no teto do outro banheiro feminino do pavimento superior. A infiltração provavelmente ocorreu por ineficiente do telhado ou das instalações pluviais do bloco. Calhas dimensionadas incorretamente ou telhado com inclinação inadequada pode ser a causa dessa infiltração, que tem origem na fase de projeto ou na fase de execução, caracterizando como patologia congênita ou construtiva.

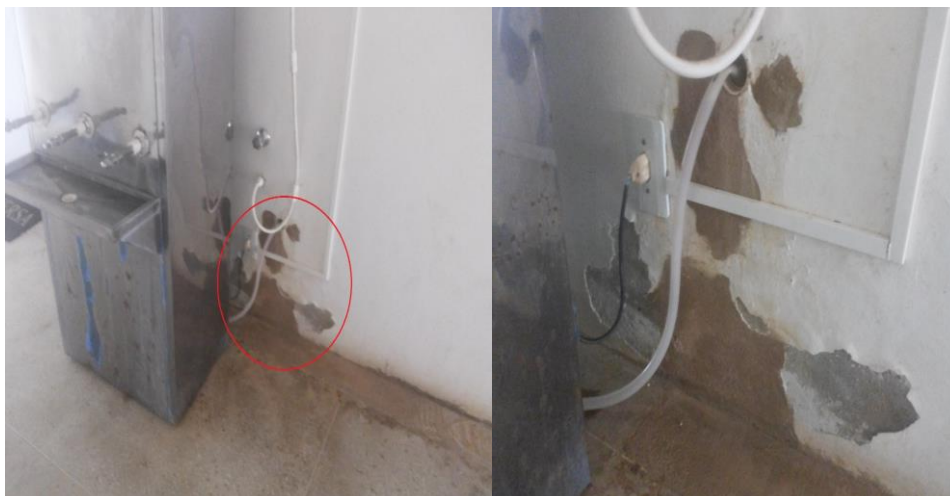
Figura 21 – Bebedouro coletivo.

No corredor do LAB-QFM onde fica o bebedouro coletivo, apresentou manifestações patológicas causadas por umidade. Na parede próxima as tubulações do bebedouro ocorreram descolamento do reboco e da pintura da alvenaria devido a infiltração de umidade.

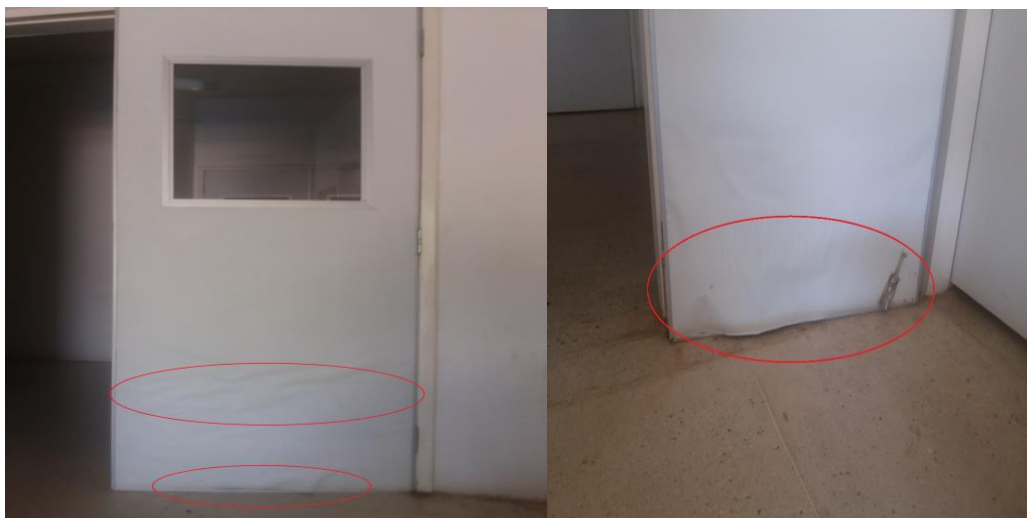
Figura 22 – Porta do hall de entrada.

A maioria das esquadrias LAB-QFM são de compensado, pouco resistente a umidade. A porta da imagem a seguir empenou ao entrar em contato com água usada na limpeza do piso do edifício. Manifestação patológica esteticamente desagradável, mas que não causa grandes problemas, foi adquirida por mau uso.

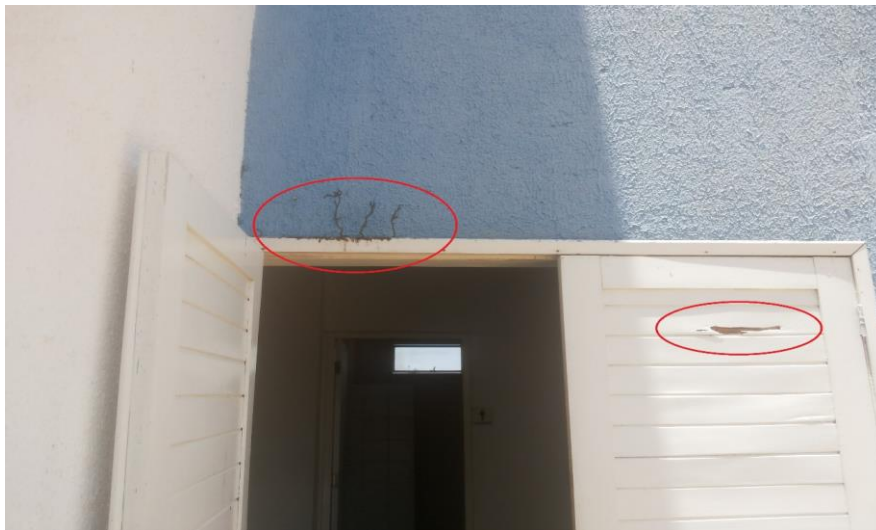
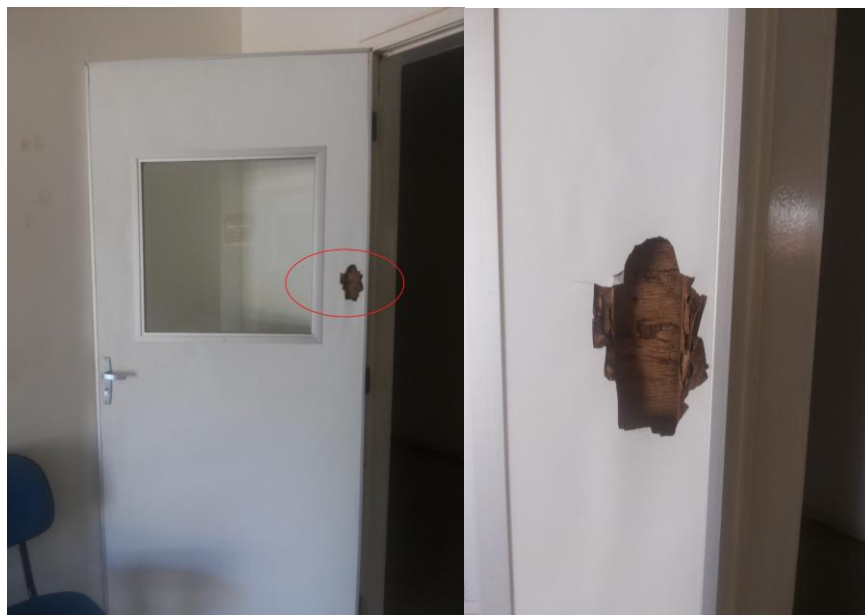
Além da porta do hall de entrada, a porta lateral de saída de emergência do bloco foi detectada a presença de cupim, patologia crônica em todo o bloco, devido a existência de muitas árvores com cupim ao redor do LAB-QFM, os cupins saem das raízes abaixo da construção alastrando-se por toda edificação destruindo todas as peças de madeira que encontram. Observou-se um desgaste na madeira originado certamente pelos cupins, patologia adquirida devido a exposição de infestação de cupim, demonstrado na Figura 23 e na Figura 24.

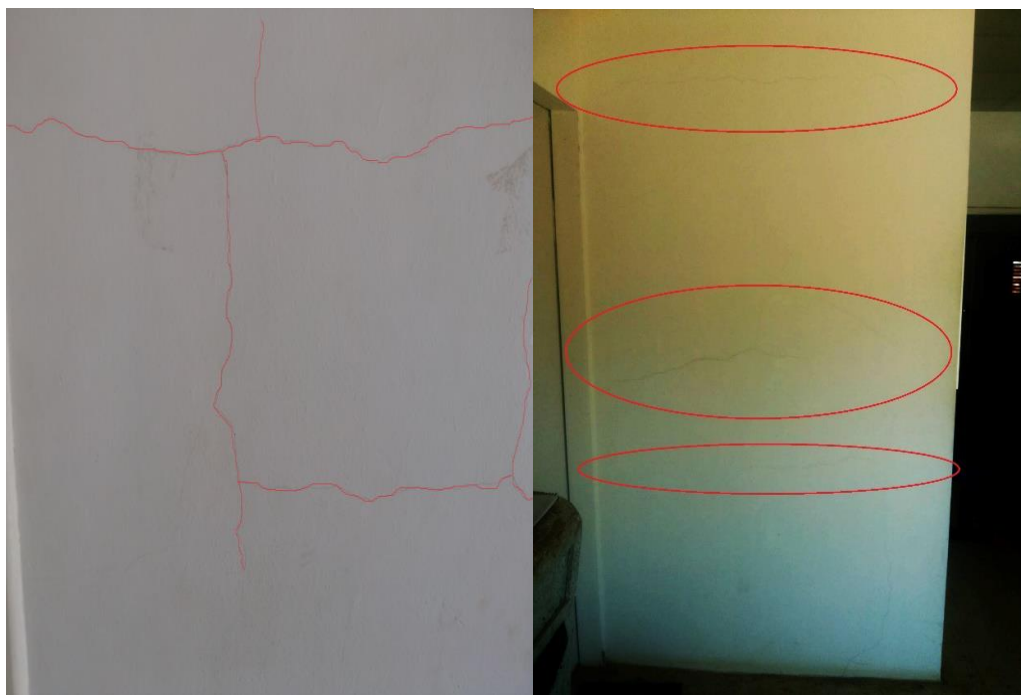
Figura 25 – Paredes do hall de entrada fissuradas.

As paredes do hall de entrada por estarem próximo a porta de saída ficam expostas as variações térmicas ao longo do dia, como consequência surgem microfissuras com aberturas menores que 1,5 mm. Fissuras adquiridas pela exposição das variações térmicas.

- Paredes expostas a grandes variações térmicas devem ser revestidas com materiais específicos e apropriados as variações térmicas.
- Ainda na fase de projeto deve-se dimensionar as vergas corretamente para que não ocorra fissuras nos cantos das aberturas.
- Para solucionar as fissuras entre parede e pilar é necessário algum artifício que promova a rigidez e a união no encontro desses elementos, isso também vale para paredes não amarradas. Uma solução possível seria o uso de telas galvanizadas para garantir a amarração.
- Para o recalque diferencial, é necessário fazer uma avaliação para saber se o recalque está estável e depois fazer a recuperação, caso contrário será necessário uma avaliação mais aprofundada para saber se o prédio corre o risco de desabamento.
- Para correção de fissuras pode-se aplicar os métodos de bandagem, tela metálica ou selagem.

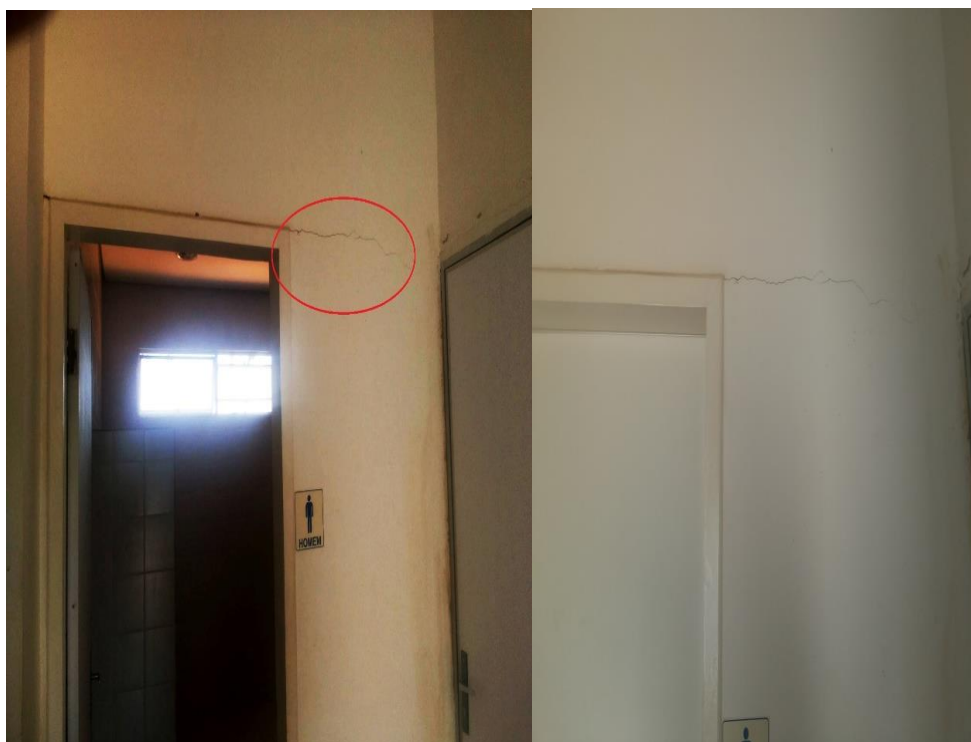
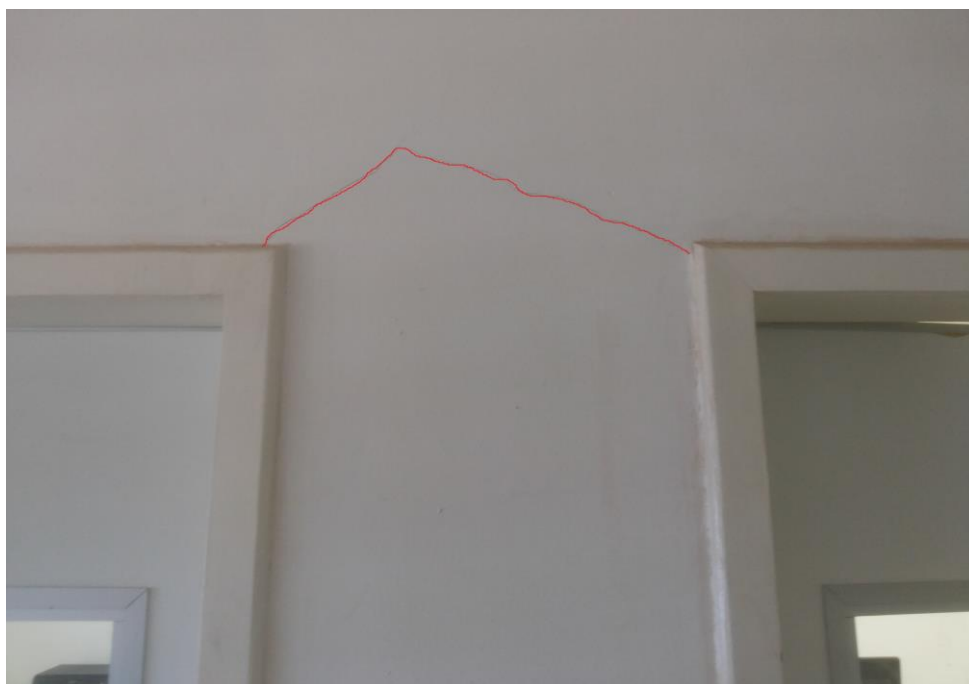
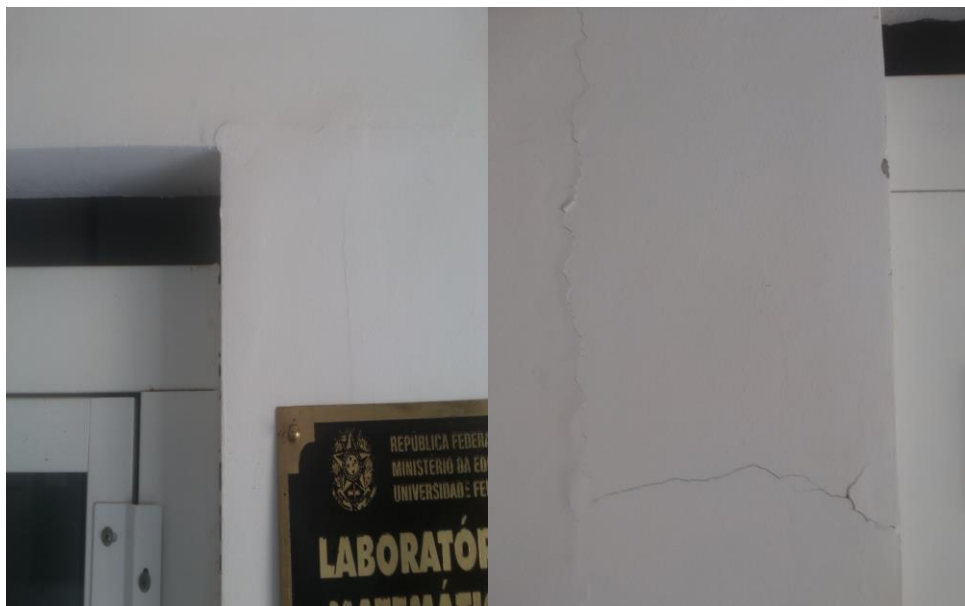
Outro fator gerador de fissuras é a ausência de verga ou ineficiência de vergas, causando fissuras geralmente a 45° como está demonstrado na figura 28. Devido ao peso próprio da parede, o esforço predominante é de compressão, quando se tem um vão aberto na parede como por exemplo: aberturara de uma porta, sujem esforços de tração devido a tendência dos materiais se flexionarem. A verga tem a função de receber as tensões e redistribuir, evitando assim a fissuração nos cantos das aberturas. Projeto de vergas mau dimensionados dão origem a manifestações patológicas congênitas.

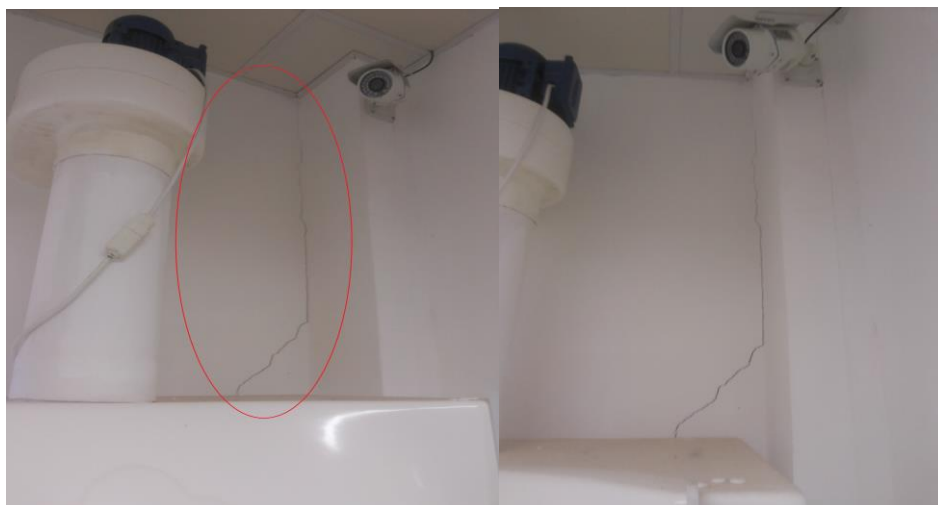
Figura 29 – Fissura entre parede e pilar.

Outro tipo de fissura comum de ocorrer é na união entre pilar e alvenaria. A parede de alvenaria por possuir composição e características diferentes do pilar de concreto se deformar de maneira distinta de acordo com os esforços solicitantes de força e de temperatura, tendo como resultado fissuras congênitas entre esses elementos.

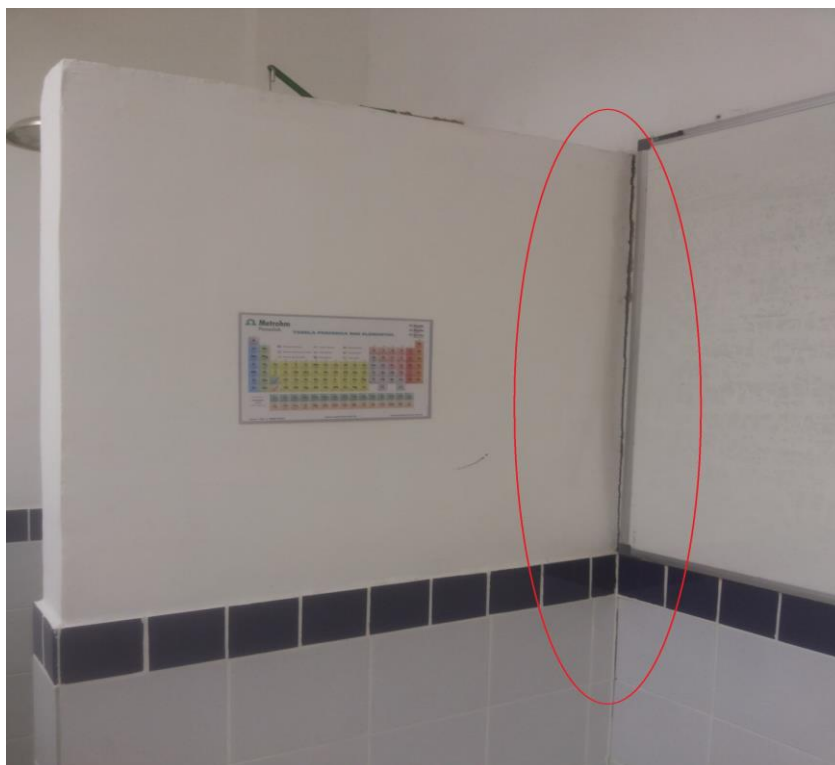
Figura 30 – Fissura entre paredes de alvenaria.

Além das fissuras entre alvenaria e pilar, pode ocorrer fissuras entre elementos de mesmas características. Na imagem a seguir temos uma fissura entre paredes de alvenarias, gerada por falta de amarração entre elas, que ao se dilatar e contrair com as variações de temperaturas elas se soltaram dando origem a manifestações patológicas construtivas.

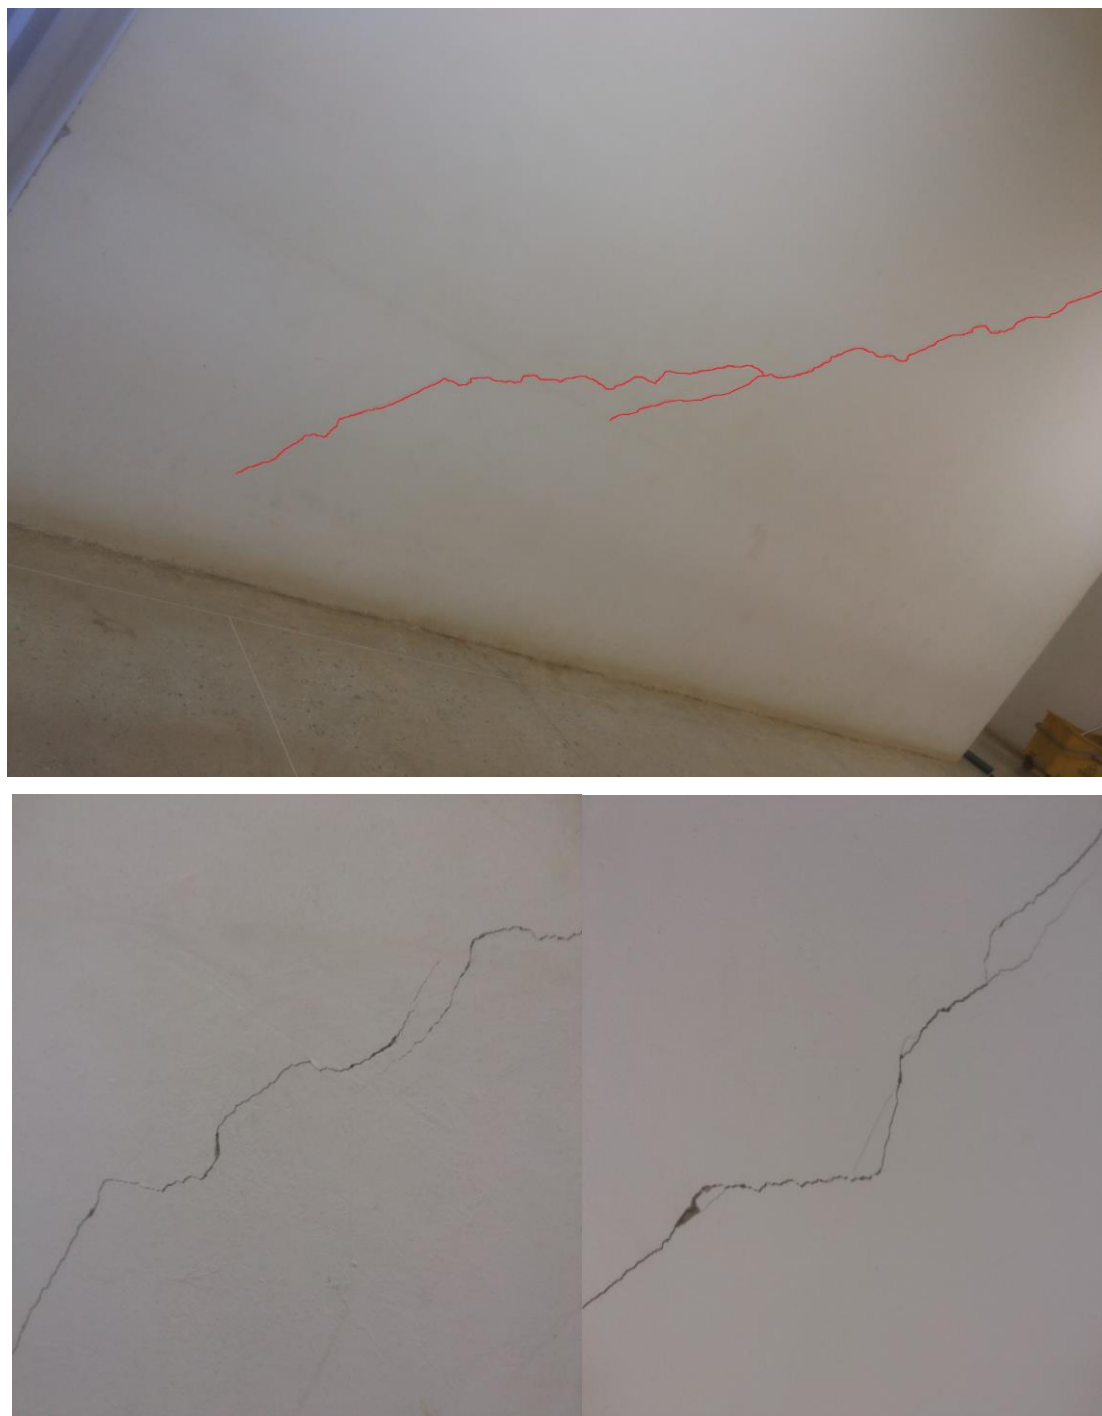
Figura 31 – Recalque diferencial.

No Laboratório de Química Geral, a parede que fica no corredor do pavimento térreo apresentou uma fissura ao longo da diagonal da parede característica de recalque diferencial. A fissura atravessou de um lado para o outro da alvenaria. Esse recalque pode ter ocorrido por causa da sobrecarga, ou pode ter ocorrido devido aos cupins degradarem as raízes das árvores que ficam abaixo da edificação deixando o solo com vazios no interior, por consequência o solo se acomodou causando o recalque. Outro fator que pode ter dado origem a essa manifestação patológica é a infiltração da água do encanamento que está vazando próximo do laboratório de Química Geral.
