# RISCOS OCUPACIONAIS EM DUAS OBRAS DE RESERVATÓRIOS SUPERIORES DA UFERSA MOSSORÓ

**Resumo:** Esse trabalho teve como objetivo identificar os riscos ocupacionais existentes em duas obras de reservatórios superiores localizadas na Universidade Federal Rural do Semi-Árido (UFERSA), no campus da cidade de Mossoró-RN. A coleta de dados iniciou com as visitas *in loco*, observações diretas para identificação dos riscos ocupacionais, aplicação de questionário com trabalhadores e engenheiro das obras, registros fotográficos e elaboração de um mapa de risco das obras analisadas. Os resultados indicam a presença de riscos físicos, químicos, ergonômicos e de acidentes nos locais avaliados. Assim foram apresentadas possíveis medidas de controle para serem implementadas, com finalidade de reduzir, eliminar e/ou minimizar os riscos ocupacionais que os trabalhadores estão expostos visando melhorar a segurança de todos os envolvidos.

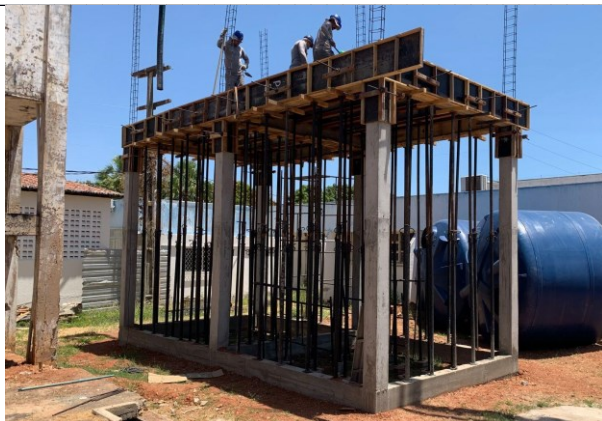
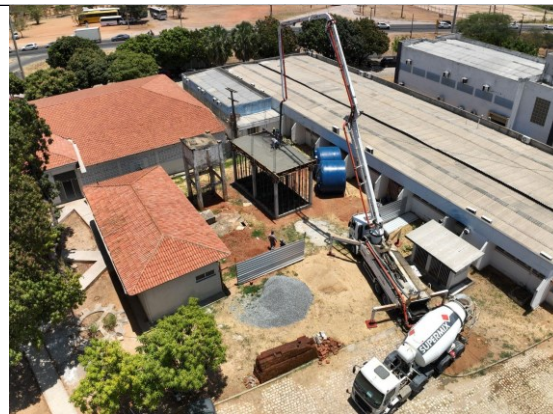
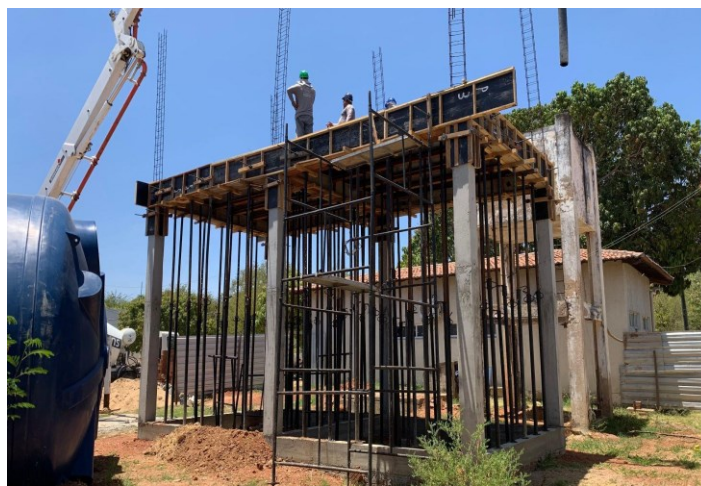
Figura 13. Imagem feita por câmera celular da concretagem da laje do LASAP. Fonte: Autoria própria (2025).

Figura 14. Imagem feita por drone do canteiro de obras do LASAP. Fonte: Autoria própria (2025).

Figura 15. Imagem feita por câmera celular de andaimes da obra do LASAP. Fonte: Autoria própria (2025).

Nas Figuras 13, 14 e 15 é possível observar alguns riscos presentes dentro do canteiro de obras e em sua parte externa, como risco de acidente, risco físico, risco ergonômico e risco químico. Na Figura 13 é mostrada os trabalhadores na parte superior da laje onde possui mais de 2 metros de altura, os mesmos utilizam, capacete, manguios, botas e luvas, mas não utilizavam cintos de segurança em nenhum momento, durante as visitas *in loco*, que estão realizando o trabalho em altura, algo que agravaria ainda mais o risco de acidentes, podendo ser um equipamento crucial para salvar vidas. Na Figura 15 verifica-se como era feito para subir na laje, onde se utilizavam os andaimes do tipo tubular para realizar tal ação, os trabalhadores como citado anteriormente não utilizavam cinto de segurança, durante a visita *in loco*, e não existia guarda corpo que protegesse os trabalhadores em um possível acidente, onde o uso de algum desses equipamentos ajudaria em momentos de risco.

Outros equipamentos de segurança como óculos de proteção, que muitas vezes é deixado de lado por muitos trabalhadores, pode ser uma ferramenta de extrema importância nesse momento, visto que, o concreto é um material que pode causar cegueira no trabalhador caso venha a respigar na região ocular, principalmente nesse caso, onde tem-se o concreto bombeado e ele se caracteriza por ser mais líquido que os demais, devido a utilização de bombas para o seu manuseio. Na parte externa do canteiro podemos observar o caminhão com o concreto que foi utilizado para realizar a obra, onde o mesmo era bombeado e não foi fabricado no local, mas o maquinário ainda emitia ruídos para o local.

Para minimizar os riscos identificados nas duas obras propõe-se a adoção de protetor auditivo durante o manuseio da serra policorte e quando a betoneira estiver ligada. O uso do cinto de segurança quando o trabalhador estiver em altura, o uso de óculos de segurança e do capacete de segurança. Além disso, investir em sinalização e treinamentos para conscientizar os trabalhadores da importância do uso dos equipamentos de segurança.

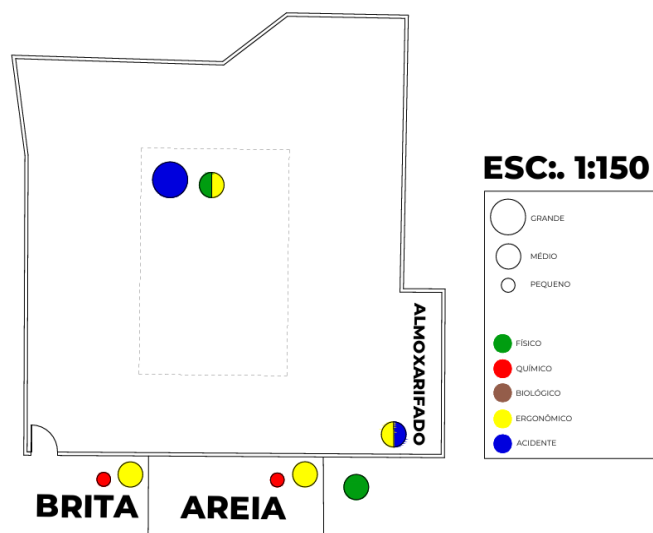
Figura 16. Mapa de risco da obra do LASAP. Fonte: Autoria própria (2025).

No mapa de risco da Figura 16 pode-se visualizar os riscos que estavam presentes na obra, onde se destaca o risco de acidentes identificado pela cor azul como sendo um dos principais problemas, tendo em vista que, o trabalho além de ser em altura sempre foi a céu aberto, ou seja, o trabalhador estava a todo momento sendo exposto a radiação solar, além disso, temos o risco ergonômico e físico, sendo bastante comum visualizar uma postura inadequada dos trabalhadores e a presença de ruídos ocasionado por máquinas de vibração do concreto (vibrador de imersão) utilizadas para uma melhor aplicação do concreto. Na parte externa do canteiro temos a presença de risco químico devido o manuseio da areia e brita, além do risco físico, onde o próprio caminhão bombeando o concreto gera ruídos para o local, para finalizar o risco ergonômico também presente na mesma com presença de esforço pesado e gerando problemas posturais.

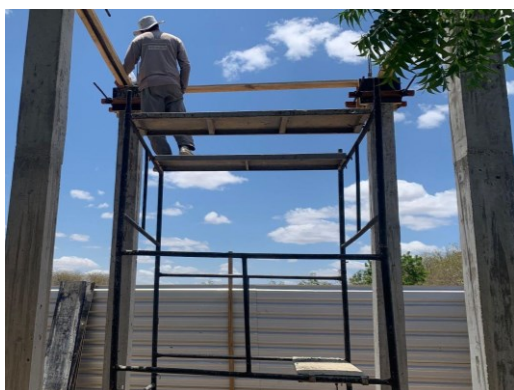
Figura 17. Imagem feita por câmera celular de trabalhador em andaime na obra do DITRANS. Fonte: Autoria própria (2025).

Nessa segunda obra de reservatório pode-se observar que a altura do reservatório é menor em comparação com o primeiro, mas o trabalhador mesmo estando no andaime não chegou nem a utilizar um capacete de proteção para realizar o trabalho, na outra imagem ao lado vemos a realização de cortes de madeira utilizando uma serra policorte, equipamento esse que causa bastante acidentes para o trabalhador caso seja utilizado com negligência, e o mesmo não utiliza novamente um óculos de proteção, onde pode acontecer de resquícios dessa madeira atingir sua região dos olhos (Figura 18).

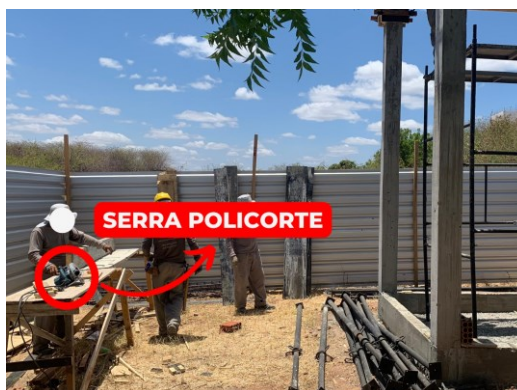
Figura 18. Imagem feita por câmera celular de canteiro de obra do DITRANS. Fonte: Autoria própria (2025).

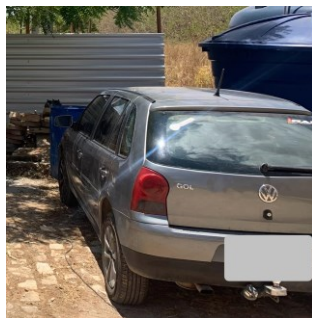
Mesmo sendo fornecido alguns equipamentos de proteção, muitos deles acabavam sendo inutilizados e eram simplesmente deixados de lado por falta de “funcionalidade”, principalmente em momentos de extrema

importância para o seu uso. Além disso, os equipamentos eram armazenados em um carro que servia de transportes para os trabalhadores (Figura 20).

Figura 20. Imagem feita por câmera celular de carro utilizado para armazenar equipamentos de proteção da obra do DITRANS. Fonte: Autoria própria (2025).

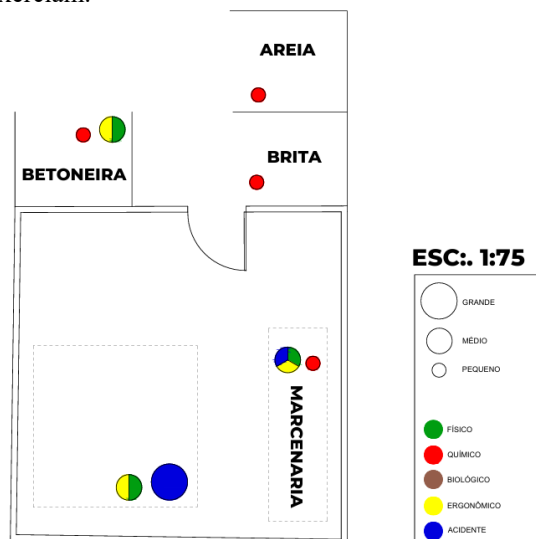
Figura 21. Mapa de risco da obra do DITRANS. Fonte: Autoria própria (2025).

Na Figura 21 tem-se o mapa de risco que representa a obra do reservatório do DITRANS, onde o mesmo apresenta também os riscos iguais aos da primeira obra, mas com graus diferentes, onde percebe-se que no canteiro de obra se diferencia pela presença de uma marcenaria na parte interna, havendo assim risco de acidente e risco físico, tendo em vista que, houve manuseio de uma serra policorte gerando ruído para o local, onde na marcenaria também tem-se risco químico devido a poeira gerada pela marcenaria, além disso, tem-se na parte externa a área da betoneira, onde ocorre um risco químico devido a produção do cimento/concreto, risco físico gerado pelo ruído da betoneira e um risco ergonômico que se caracteriza pela postura inadequada dos trabalhadores no momento do trabalho pesado que os mesmos exerciam.
