**AVALIAÇÃO ESTRUTURAL PRELIMINAR DO RESERVATÓRIO de  
ABASTECIMENTO DE ÁGUA NO MUNICÍPIO DE JOÃO DIAS NO RIO  
GRANDE DO NORTE COM FOCO EM SINAIS DE CORROSÃO  
ELOTROQUÍMICA EM CONCRETO**

Monografia apresentado a Universidade Federal Rural do Semi-Árido como requisito para obtenção do título de Bacharel Interdisciplinar em Ciência e Tecnologia.

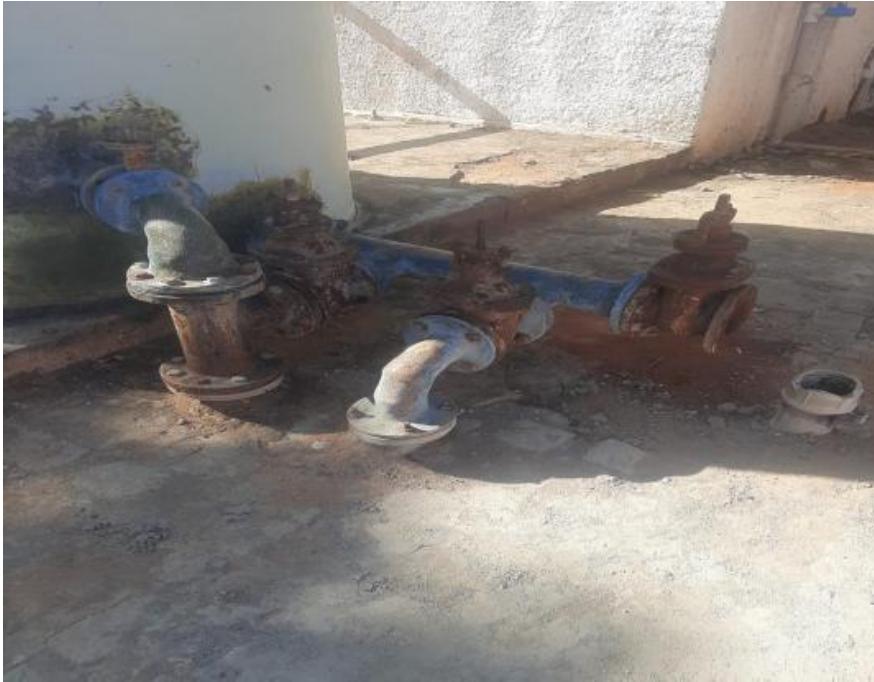
Figura 14- Registro fotográfico das tubulações e das válvulas

Além do pilar, foi também encontrada uma tubulação e válvulas corroídas. É comum ter esse tipo de corrosão em ambientes com umidade permanente, que têm presença de sais e ausência de revestimentos protetores adequados (Fernandes; Nóbrega, 2024). Nota-se que alguns desses trechos têm a ocorrência da corrosão por causa da estagnação da água. Segundo Santiago (2023), tubulações que são expostas a umidade e secagem dentro desse ciclo apresenta uma aceleração no processo corrosivo. As Figuras 12, 13 e 14 mostram o reservatório, o pilar vertical e as tubulações, respectivamente.
