**Análise de Manifestações Patológicas com Matriz GUT:** Estudo de Caso da Central de  
Aulas II da UFERSA

Monografia apresentada à Universidade  
Federal Rural do Semi-Árido como requisito  
para obtenção do título de Bacharel em  
Engenharia Civil.

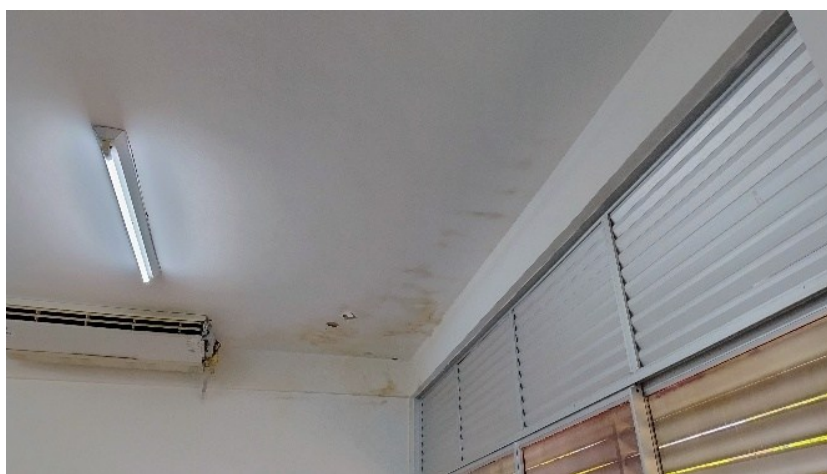
Figura 4 – Manchas de umidade na sala de aula 8.

Na avaliação feita pelo método GUT, a nota atribuída para essa patologia foi 80 pontos, recebendo 4 em Gravidade, 4 em Urgência e 5 em Tendência (vide item 23 do relatório fotográfico em anexo). Santos (p. 61, 2019), em seu estudo traz uma avaliação similar a essa, ressaltando que a ausência de impermeabilização do local. O autor ainda discute maneiras de mitigar essa manifestação, como a lixamento da superfície da laje, limpeza com hipoclorito de sódio e aplicação de um novo revestimento.

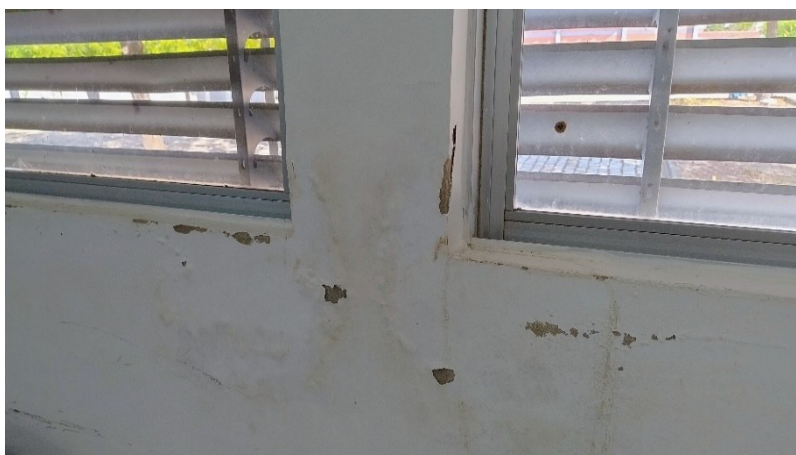
Figura 5 – Mancha de umidade na sala de aula 10.

Na avaliação GUT, a patologia recebeu uma nota 100, sendo 4 de Gravidade, 5 de Urgência e 5 de Tendência (vide item 36 do relatório fotográfico em anexo). Brasil (p. 53, 2019), apresentou uma manifestação semelhante, porém sua avaliação foi inferior a inferida nesse estudo. A autora afirma que a patologia se sucedeu pela má qualidade de produtos de pintura e a baixa resistência à álcalis sobre substrato úmido e alcalino. Portanto, as avaliações

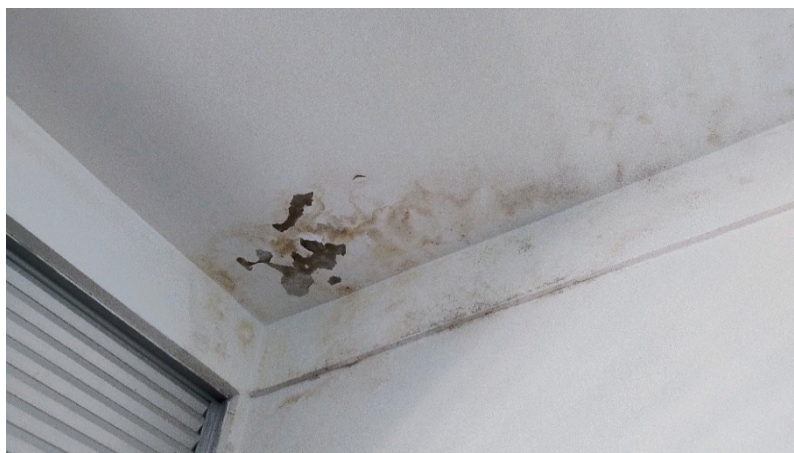
Figura 6 – Mancha de umidade na sala de aula 11.

Pela Matriz GUT, a avaliação final da manifestação foi 54, sendo 3 de gravidade, 3 de Urgência e 6 de Tendência (vide item 18 do relatório fotográfico anexo).

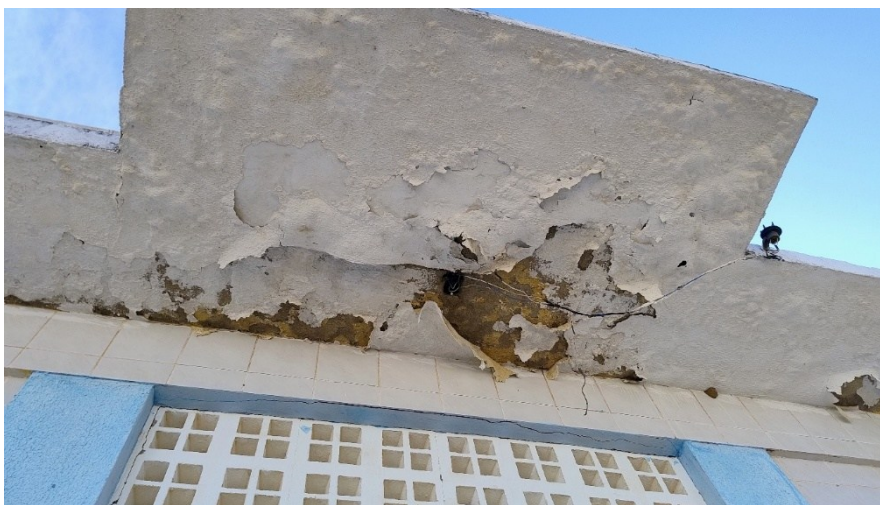
Figura 7 – Marquise da área externa do bloco com viação elétrica exposta.

A avaliação pelo método GUT, foi atribuído uma nota 30, sendo 2 de Gravidade, 3 de Urgência e 5 de Tendência (vide item 52 do relatório fotográfico em anexo). Leite *et al.* (p. 97, 2023), traz em seu estudo uma manifestação similar, porém com uma nota maior.

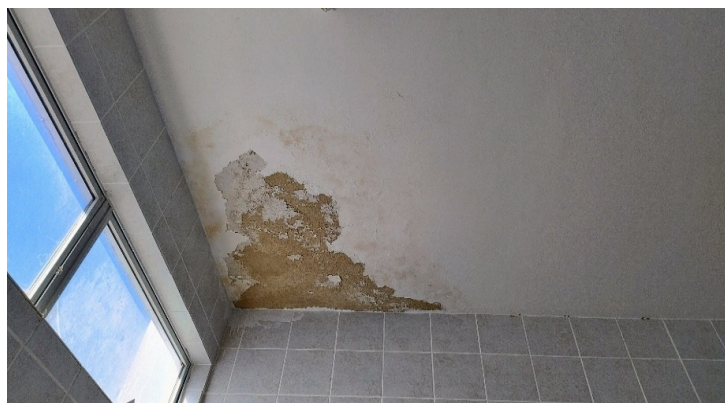
Figura 9 – Eflorescência presente no forro do banheiro feminino.

Pelo método GUT, o valor atribuído para essa patologia foi 54, recebendo 3 de Gravidade, 3 de Urgência e 6 de Tendência (vide item 10 do relatório fotográfico em anexo). Lima (p. 56, 2019), evidencia uma manifestação equivalente a supracitada, com uma avaliação inferior. A autora afirma que a ausência de preparação antes da pintura, pela existência de partículas solta ou pó, pode ter acarretado o surgimento da patologia. Por fim, ela ainda traz uma medida mitigadora para solucionar o problema, como a aplicação de selador antes da execução da pintura.

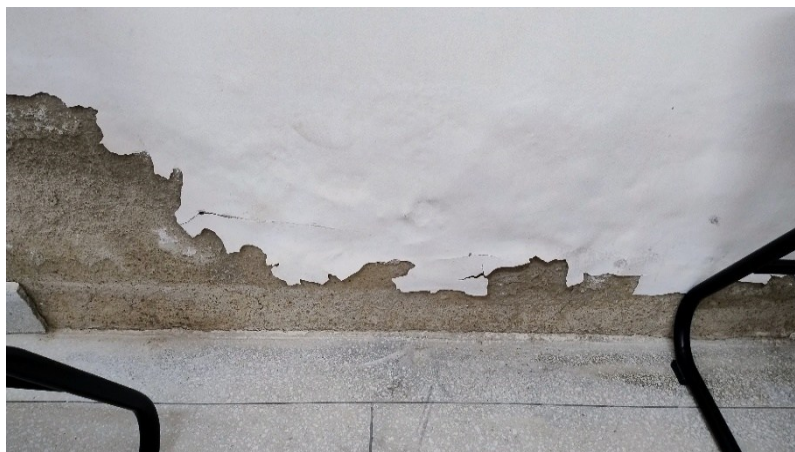
Figura 10 – Salitre no rodapé da sala de aula 2.

Na avaliação pelo método GUT, consideramos que a patologia exibida tem um valor de GUT igual a 54, tendo 3 de Gravidade, 3 de Urgência e 6 de Tendência (vide item 19 do relatório fotográfico em anexo). Lima (p. 56, 2019), também traz uma manifestação similar a

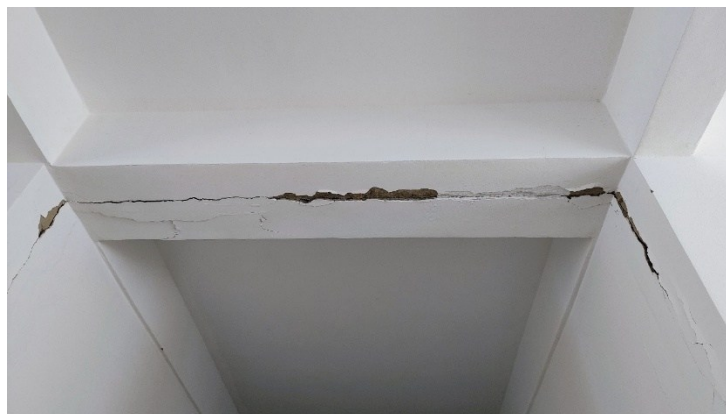
Figura 11 – Trinca na junta de dilatação do corredor principal.

Por meio da Matriz GUT, podemos avaliar que a manifestação recebe um valor igual a 54, sendo 3 de Gravidade, 3 de Urgência e 6 de Tendência (vide item 3 do relatório fotográfico em anexo). Lima (p. 57, 2019), também apresenta uma patologia um pouco semelhante à aqui demonstrada, a qual tem como um valor inferido menor. A autora ainda evidencia que o

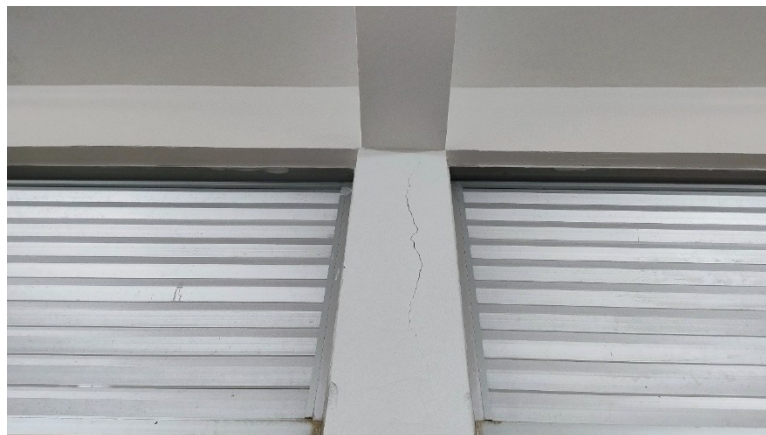
Figura 13 – Trinca no pilar da sala 5.

Na sala de aula 5, há presença de uma fissura em um dos pilares da sala, o que indica uma possível manifestação de recalque na estrutura. A fissuração observada se estende desde o piso até o apoio pilar-viga, podendo ser consequência direta do recalque que ocorre na parte posterior do edifício. Com isso, a necessidade de uma análise estrutural detalhada para avaliar a extensão do dano e implementar as medidas corretivas apropriadas. Na Figura 13, temos exposto a fissuração do pilar da sala.

Pelo método GUT, a presente fissuração recebeu uma avaliação com um valor de 80, recebendo 5 de Gravidade, 4 de Urgência e 4 de Tendência (vide item 22 do relatório fotográfico em anexo). Brito (p. 71, 2017), traz uma manifestação similar com uma avaliação inferior a supracitada. A autora relata que a causa pode ser a insuficiência de cobrimento da armadura, a utilização de concreto de baixa qualidade e com elevada porosidade. As possíveis medidas a serem tomadas são remoção cuidadosamente do concreto afetado e os materiais corroídos, reconstituição da seção original da armadura (se estiver dentro da exigência da norma), recuperação dos componentes estruturais e aplicação de revestimento de proteção.

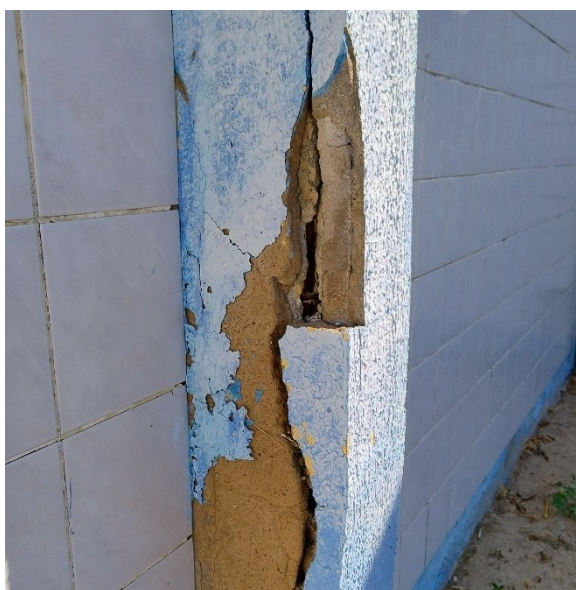
Figura 15 – Trinca no pilar externo da Central de Aulas II.

No pilar externo da edificação, observa-se uma situação crítica: a armadura está exposta e apresenta fissuração que se estende da base ao topo do pilar. A exposição da armadura resultou em corrosão significativa, e a ausência de cobrimento adequado agrava o problema. Essa condição representa um risco estrutural, exigindo uma intervenção imediata para proteger a armadura e restaurar a integridade do pilar. Na Figura 15, é possível contemplar a situação que o pilar externo se encontra.

Utilizando a Matriz GUT, a manifestação em questão foi avaliada com um índice de 288, distribuído em 6 para Gravidade, 6 para Urgência e 8 para Tendência (vide item 39 do relatório fotográfico em anexo). Em comparação, Brito (2017, p. 71) descreve uma patologia análoga com uma avaliação inferior àquela encontrada neste estudo.

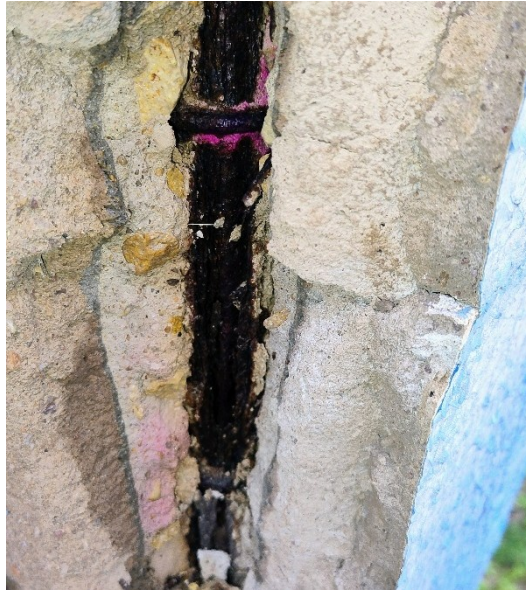
Figura 17 – Teste com indicador de fenolftaleína.

Para complementar a análise, um teste com indicador de fenolftaleína foi realizado, com o objetivo de determinar o grau de carbonatação do concreto do pilar. O teste revelou que o concreto se encontra completamente carbonatado, conforme demonstrado pela coloração rosa intensa em pequenas partes adjacentes à armadura e de forma sutil no cobrimento. A Figura 17 apresenta o resultado do teste rápido com fenolftaleína.

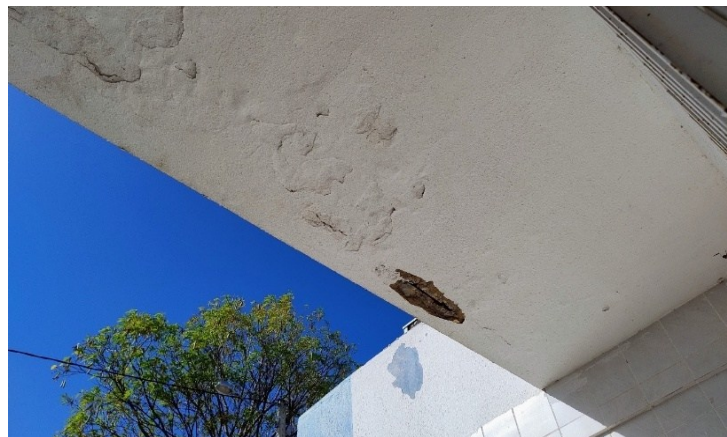
Figura 18 – Armação exposta da marquise da área externa do bloco.

A marquise da saída posterior do edifício apresenta um quadro de deterioração, caracterizado por armadura exposta, manchas de umidade e deslocamento do revestimento. Essa combinação de patologias sugere uma série de fatores contribuintes, incluindo a possível utilização de materiais de baixa qualidade na construção original, a ausência de um sistema de drenagem eficiente na cobertura e a consequente corrosão da armadura exposta à umidade. A falta de manutenção preventiva também pode ter agravado o problema, permitindo que as falhas estruturais se manifestassem e se expandissem ao longo do tempo. Na Figura 18, podemos observar o estado da marquise da área externo ao bloco.

Utilizando a Matriz GUT, essa patologia obteve o resultado do índice igual a 288, recebendo 6 de Gravidade, 6 de Urgência e 8 de Tendência (vide item 60 do relatório fotográfico em anexo). Em seu estudo Brito (p. 71, 2017), apresenta uma patologia similar em questão, e recebe uma avaliação superior a atribuída. A autora afirma que a deterioração da estrutura foi causada pela insuficiência de cobrimento da armadura e falhas na impermeabilização. Para sanar o problema, propõe-se a remoção do concreto afetado e dos produtos de corrosão, seguida da reconstituição da armadura. Em ambientes agressivos, a aplicação de um primer protetor é recomendada. Caso necessário, o componente estrutural deve ser reforçado, e um revestimento de proteção finalizado o processo de reparo.

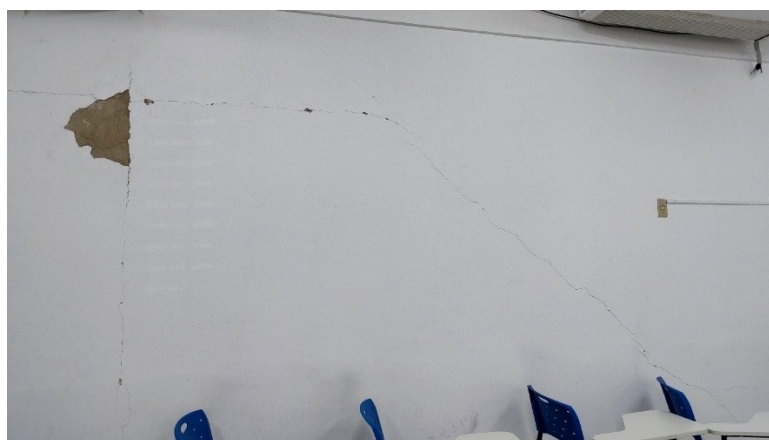
Figura 19 – Fenda característico de recalque diferencial da sala de aula 5.

Por meio da análise feita com a metodologia GUT, podemos obter o resultado do índice igual a 54, recebendo 3 de Gravidade, 6 de Urgência e 3 de Tendência (vide item 30 do relatório fotográfico em anexo). Leite *et al.* (p. 97, 2023), traz uma manifestação muito parecida com a ressaltada no estudo, sendo avaliada com a mesmo resultado.

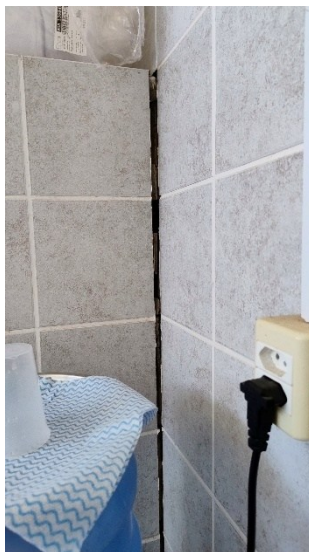
Figura 21 – Recalque da meia parede da copa.

Na copa da Central de Aulas II, constata-se o deslocamento de uma meia parede em relação à alvenaria de apoio, evidenciando uma falha estrutural significativa. As causas prováveis para essa manifestação patológica incluem a ausência de amarração adequada entre a meia parede e a alvenaria, a ocorrência de recalque diferencial, visto que o deslocamento se inicia na base e se estende até o topo, e/ou a má execução do engastamento, possivelmente devido à utilização de materiais de baixa qualidade. A combinação desses fatores pode ter comprometido a estabilidade da meia parede, resultando no deslocamento observado. Na Figura 21, há exposição do deslocamento da meia parede da copa.

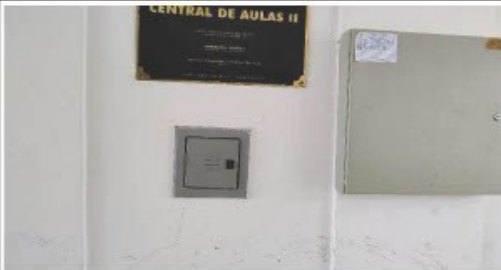
| | | UNIVERSIDADE FEDERAL RURAL DO SEMI-ÁRIDO<br>PRÓ-REITORIA DE GRADUAÇÃO<br>DEPARTAMENTO DE ENGENHARIA E CIÊNCIAS AMBIENTAIS<br>CURSO DE ENGENHARIA CIVIL | | | | |
|---|---|---|---|---|---|---|
| 1 | | Trincas | 3 | 3 | 6 | 54 |

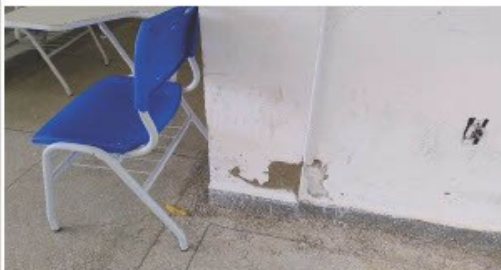
| | | UNIVERSIDADE FEDERAL RURAL DO SEMI-ÁRIDO<br>PRÓ-REITORIA DE GRADUAÇÃO<br>DEPARTAMENTO DE ENGENHARIA E CIÊNCIAS AMBIENTAIS<br>CURSO DE ENGENHARIA CIVIL | | | | |
|---|---|---|---|---|---|---|
| 2 | | Salitre | 3 | 3 | 5 | 45 |

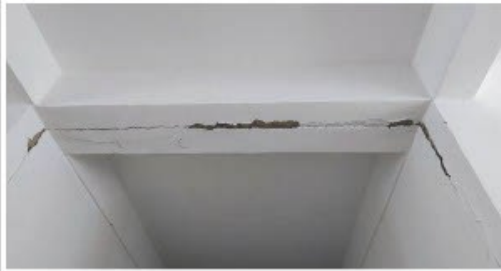
| | | UNIVERSIDADE FEDERAL RURAL DO SEMI-ÁRIDO<br>PRÓ-REITORIA DE GRADUAÇÃO<br>DEPARTAMENTO DE ENGENHARIA E CIÊNCIAS AMBIENTAIS<br>CURSO DE ENGENHARIA CIVIL | | | | |
|---|---|---|---|---|---|---|
| 3 | | Deslocamento da junta de dilatação | 3 | 3 | 6 | 54 |

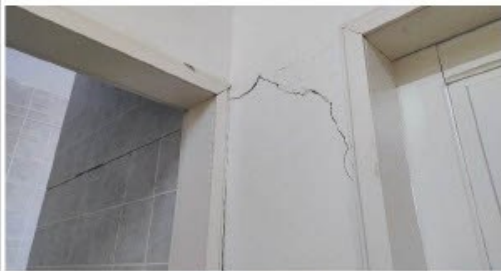
| | | UNIVERSIDADE FEDERAL RURAL DO SEMI-ÁRIDO<br>PRÓ-REITORIA DE GRADUAÇÃO<br>DEPARTAMENTO DE ENGENHARIA E CIÊNCIAS AMBIENTAIS<br>CURSO DE ENGENHARIA CIVIL | | | | |
|---|---|---|---|---|---|---|
| 4 | | Recalque da fundação | 3 | 3 | 6 | 54 |

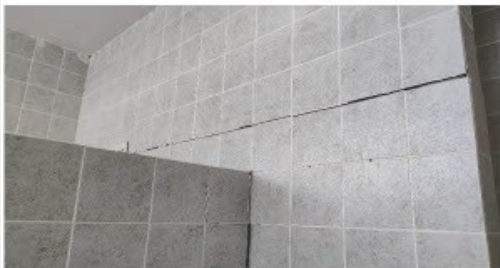
| | | UNIVERSIDADE FEDERAL RURAL DO SEMI-ÁRIDO<br>PRÓ-REITORIA DE GRADUAÇÃO<br>DEPARTAMENTO DE ENGENHARIA E CIÊNCIAS AMBIENTAIS<br>CURSO DE ENGENHARIA CIVIL | | | | | |
|---|---|---|---|---|---|---|--|
| 6 | | Recalque na base da alvenaria | 3 | 4 | 6 | 72 | |

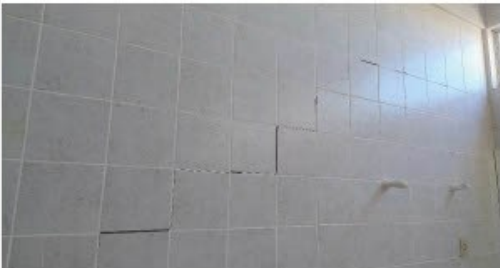
| | | UNIVERSIDADE FEDERAL RURAL DO SEMI-ÁRIDO<br>PRÓ-REITORIA DE GRADUAÇÃO<br>DEPARTAMENTO DE ENGENHARIA E CIÊNCIAS AMBIENTAIS<br>CURSO DE ENGENHARIA CIVIL | | | | | |
|---|---|---|---|---|---|---|--|
| 8 | | Recalque no canto inferior direito | 3 | 3 | 6 | 54 | |

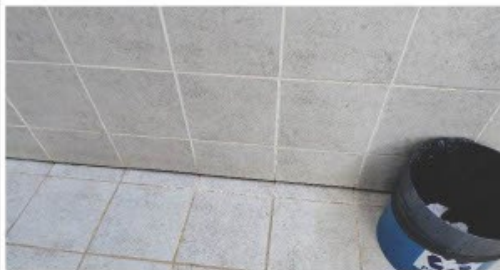
| | | UNIVERSIDADE FEDERAL RURAL DO SEMI-ÁRIDO<br>PRÓ-REITORIA DE GRADUAÇÃO<br>DEPARTAMENTO DE ENGENHARIA E CIÊNCIAS AMBIENTAIS<br>CURSO DE ENGENHARIA CIVIL | | | | | |
|---|---|---|---|---|---|---|--|
| 11 | | Recalque da fundação | 3 | 6 | 6 | 108 | |

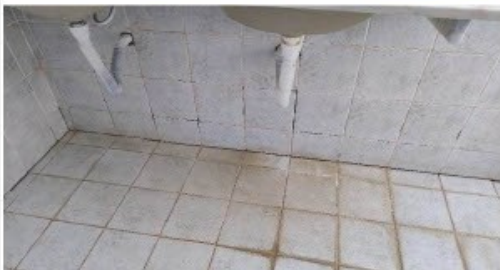
| | | UNIVERSIDADE FEDERAL RURAL DO SEMI-ÁRIDO<br>PRÓ-REITORIA DE GRADUAÇÃO<br>DEPARTAMENTO DE ENGENHARIA E CIÊNCIAS AMBIENTAIS<br>CURSO DE ENGENHARIA CIVIL | | | | | |
|---|---|---|---|---|---|---|--|
| 12 | | Recalque | 3 | 6 | 6 | 108 | |

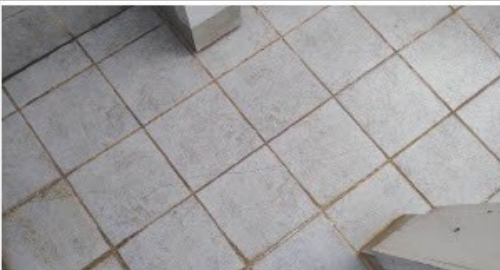
| | | UNIVERSIDADE FEDERAL RURAL DO SEMI-ÁRIDO<br>PRÓ-REITORIA DE GRADUAÇÃO<br>DEPARTAMENTO DE ENGENHARIA E CIÊNCIAS AMBIENTAIS<br>CURSO DE ENGENHARIA CIVIL | | | | | |
|---|---|---|---|---|---|---|--|
| 13 | | Recalque da fundação | 3 | 3 | 6 | 54 | |

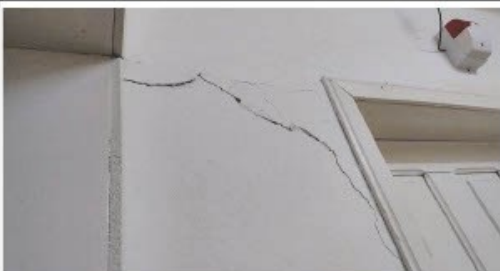
| | | UNIVERSIDADE FEDERAL RURAL DO SEMI-ÁRIDO<br>PRÓ-REITORIA DE GRADUAÇÃO<br>DEPARTAMENTO DE ENGENHARIA E CIÊNCIAS AMBIENTAIS<br>CURSO DE ENGENHARIA CIVIL | | | | | |
|---|---|---|---|---|---|---|--|
| 14 | | Recalque da fundação | 6 | 3 | 6 | 108 | |

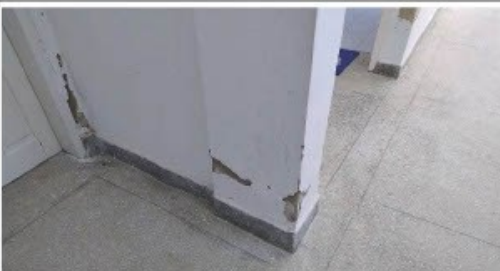
| | | UNIVERSIDADE FEDERAL RURAL DO SEMI-ÁRIDO<br>PRÓ-REITORIA DE GRADUAÇÃO<br>DEPARTAMENTO DE ENGENHARIA E CIÊNCIAS AMBIENTAIS<br>CURSO DE ENGENHARIA CIVIL | | | | | |
|---|---|---|---|---|---|---|--|
| 15 | | Salitre | 3 | 3 | 6 | 54 | |

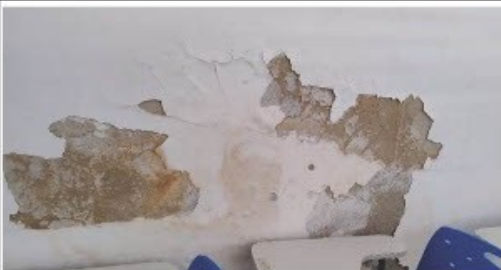
| | | UNIVERSIDADE FEDERAL RURAL DO SEMI-ÁRIDO<br>PRÓ-REITORIA DE GRADUAÇÃO<br>DEPARTAMENTO DE ENGENHARIA E CIÊNCIAS AMBIENTAIS<br>CURSO DE ENGENHARIA CIVIL | | | | | |
|---|---|---|---|---|---|---|--|
| 16 | | Eflorescência | 3 | 3 | 6 | 54 | |

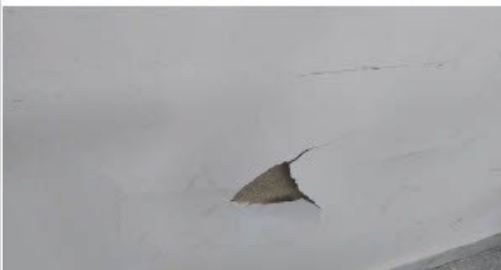
| | | UNIVERSIDADE FEDERAL RURAL DO SEMI-ÁRIDO<br>PRÓ-REITORIA DE GRADUAÇÃO<br>DEPARTAMENTO DE ENGENHARIA E CIÊNCIAS AMBIENTAIS<br>CURSO DE ENGENHARIA CIVIL | | | | | |
|---|---|---|---|---|---|---|--|
| 17 | | Salitre | 3 | 3 | 6 | 54 | |

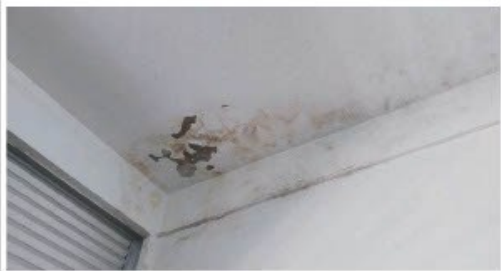
| | | UNIVERSIDADE FEDERAL RURAL DO SEMI-ÁRIDO<br>PRÓ-REITORIA DE GRADUAÇÃO<br>DEPARTAMENTO DE ENGENHARIA E CIÊNCIAS AMBIENTAIS<br>CURSO DE ENGENHARIA CIVIL | | | | | |
|---|---|---|---|---|---|---|--|
| 18 | | Manchas de umidade | 3 | 3 | 6 | 54 | |

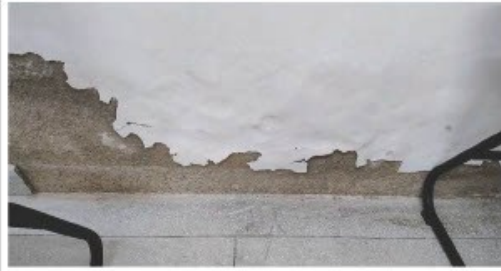
| | | UNIVERSIDADE FEDERAL RURAL DO SEMI-ÁRIDO<br>PRÓ-REITORIA DE GRADUAÇÃO<br>DEPARTAMENTO DE ENGENHARIA E CIÊNCIAS AMBIENTAIS<br>CURSO DE ENGENHARIA CIVIL | | | | | |
|---|---|---|---|---|---|---|--|
| 19 | | Salitre | 3 | 3 | 6 | 54 | |

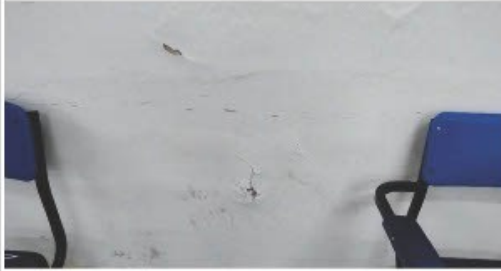
| | | UNIVERSIDADE FEDERAL RURAL DO SEMI-ÁRIDO<br>PRÓ-REITORIA DE GRADUAÇÃO<br>DEPARTAMENTO DE ENGENHARIA E CIÊNCIAS AMBIENTAIS<br>CURSO DE ENGENHARIA CIVIL | | | | | |
|---|---|---|---|---|---|---|--|
| 20 | | Bolor | 3 | 6 | 6 | 108 | |

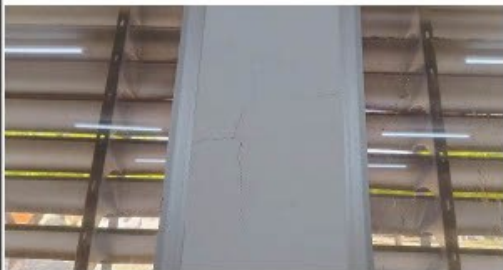
| | | UNIVERSIDADE FEDERAL RURAL DO SEMI-ÁRIDO<br>PRÓ-REITORIA DE GRADUAÇÃO<br>DEPARTAMENTO DE ENGENHARIA E CIÊNCIAS AMBIENTAIS<br>CURSO DE ENGENHARIA CIVIL | | | | |
|---|---|---|---|---|---|---|
| 21 | | Fissuras | 3 | 4 | 4 | 48 |

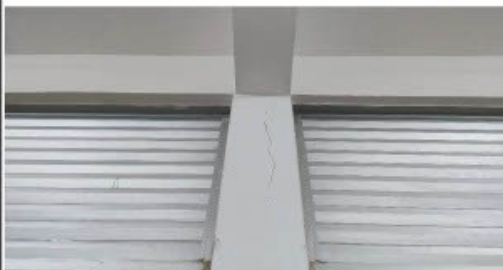
| | | UNIVERSIDADE FEDERAL RURAL DO SEMI-ÁRIDO<br>PRÓ-REITORIA DE GRADUAÇÃO<br>DEPARTAMENTO DE ENGENHARIA E CIÊNCIAS AMBIENTAIS<br>CURSO DE ENGENHARIA CIVIL | | | | |
|---|---|---|---|---|---|---|
| 22 | | Trincas | 5 | 4 | 4 | 80 |

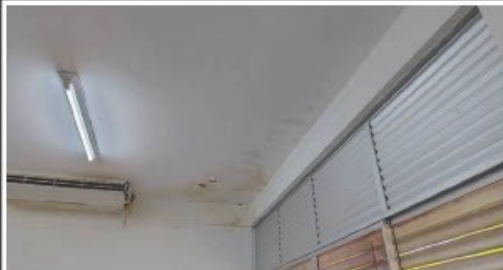
| | | UNIVERSIDADE FEDERAL RURAL DO SEMI-ÁRIDO<br>PRÓ-REITORIA DE GRADUAÇÃO<br>DEPARTAMENTO DE ENGENHARIA E CIÊNCIAS AMBIENTAIS<br>CURSO DE ENGENHARIA CIVIL | | | | |
|---|---|---|---|---|---|---|
| 23 | | Manchas de umidade | 4 | 4 | 5 | 80 |

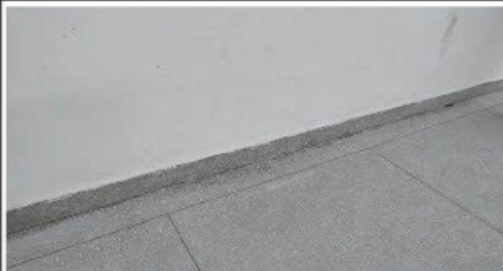
| | | UNIVERSIDADE FEDERAL RURAL DO SEMI-ÁRIDO<br>PRÓ-REITORIA DE GRADUAÇÃO<br>DEPARTAMENTO DE ENGENHARIA E CIÊNCIAS AMBIENTAIS<br>CURSO DE ENGENHARIA CIVIL | | | | |
|---|---|---|---|---|---|---|
| 24 | | Recalque | 3 | 6 | 6 | 108 |

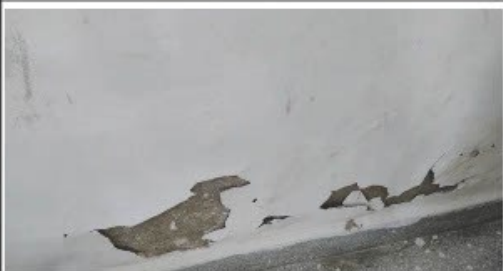
| | | UNIVERSIDADE FEDERAL RURAL DO SEMI-ÁRIDO<br>PRÓ-REITORIA DE GRADUAÇÃO<br>DEPARTAMENTO DE ENGENHARIA E CIÊNCIAS AMBIENTAIS<br>CURSO DE ENGENHARIA CIVIL | | | | |
|---|---|---|---|---|---|---|
| 25 | | Salitre | 3 | 3 | 6 | 54 |

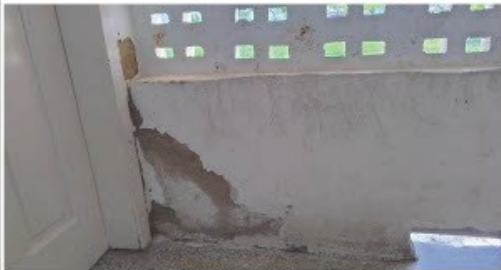
| | | UNIVERSIDADE FEDERAL RURAL DO SEMI-ÁRIDO<br>PRÓ-REITORIA DE GRADUAÇÃO<br>DEPARTAMENTO DE ENGENHARIA E CIÊNCIAS AMBIENTAIS<br>CURSO DE ENGENHARIA CIVIL | | | | |
|---|---|---|---|---|---|---|
| 26 | | Salitre | 3 | 3 | 6 | 54 |

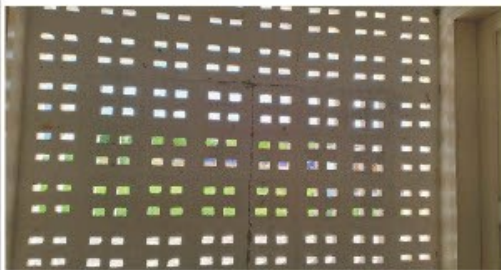
| | | UNIVERSIDADE FEDERAL RURAL DO SEMI-ÁRIDO<br>PRÓ-REITORIA DE GRADUAÇÃO<br>DEPARTAMENTO DE ENGENHARIA E CIÊNCIAS AMBIENTAIS<br>CURSO DE ENGENHARIA CIVIL | | | | |
|---|---|---|---|---|---|---|
| 27 | | Fissuras | 3 | 6 | 3 | 54 |

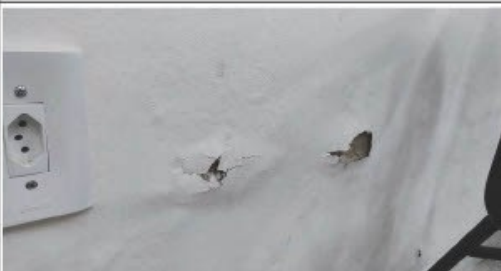
| | | UNIVERSIDADE FEDERAL RURAL DO SEMI-ÁRIDO<br>PRÓ-REITORIA DE GRADUAÇÃO<br>DEPARTAMENTO DE ENGENHARIA E CIÊNCIAS AMBIENTAIS<br>CURSO DE ENGENHARIA CIVIL | | | | |
|---|---|---|---|---|---|---|
| 28 | | Salitre | 3 | 3 | 6 | 54 |

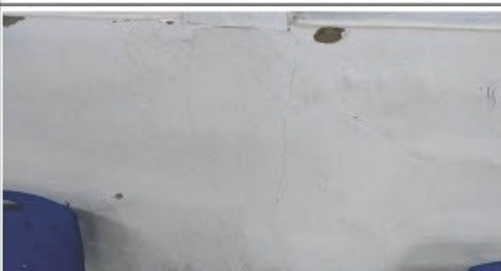
| | | UNIVERSIDADE FEDERAL RURAL DO SEMI-ÁRIDO<br>PRÓ-REITORIA DE GRADUAÇÃO<br>DEPARTAMENTO DE ENGENHARIA E CIÊNCIAS AMBIENTAIS<br>CURSO DE ENGENHARIA CIVIL | | | | |
|---|---|---|---|---|---|---|
| 29 | | Fissuras | 3 | 6 | 3 | 54 |

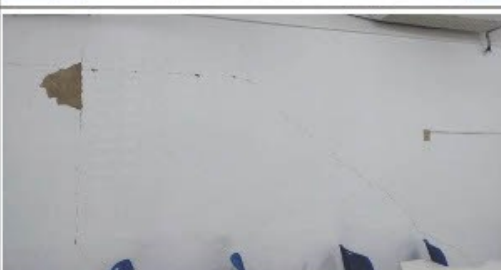
| | | UNIVERSIDADE FEDERAL RURAL DO SEMI-ÁRIDO<br>PRÓ-REITORIA DE GRADUAÇÃO<br>DEPARTAMENTO DE ENGENHARIA E CIÊNCIAS AMBIENTAIS<br>CURSO DE ENGENHARIA CIVIL | | | | |
|---|---|---|---|---|---|---|
| 30 | | Recalque da fundação | 3 | 6 | 3 | 54 |

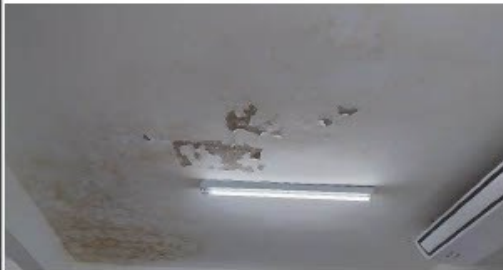
| | | UNIVERSIDADE FEDERAL RURAL DO SEMI-ÁRIDO<br>PRÓ-REITORIA DE GRADUAÇÃO<br>DEPARTAMENTO DE ENGENHARIA E CIÊNCIAS AMBIENTAIS<br>CURSO DE ENGENHARIA CIVIL | | | | | |
|---|---|---|---|---|---|---|--|
| 31 | | Manchas de umidade | 2 | 3 | 5 | 30 | |

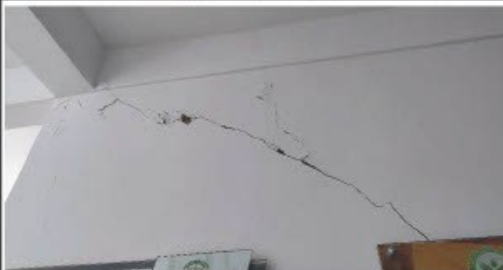
| | | UNIVERSIDADE FEDERAL RURAL DO SEMI-ÁRIDO<br>PRÓ-REITORIA DE GRADUAÇÃO<br>DEPARTAMENTO DE ENGENHARIA E CIÊNCIAS AMBIENTAIS<br>CURSO DE ENGENHARIA CIVIL | | | | | |
|---|---|---|---|---|---|---|--|
| 33 | | Recalque da fundação | 4 | 3 | 5 | 60 | |

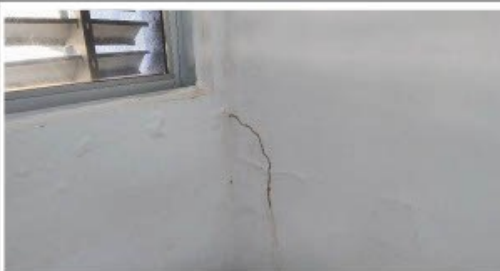
| | | UNIVERSIDADE FEDERAL RURAL DO SEMI-ÁRIDO<br>PRÓ-REITORIA DE GRADUAÇÃO<br>DEPARTAMENTO DE ENGENHARIA E CIÊNCIAS AMBIENTAIS<br>CURSO DE ENGENHARIA CIVIL | | | | | |
|---|---|---|---|---|---|---|--|
| 35 | | Cupim de alvenaria | 3 | 3 | 3 | 27 | |

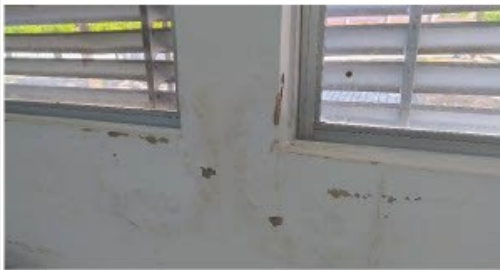
| | | UNIVERSIDADE FEDERAL RURAL DO SEMI-ÁRIDO<br>PRÓ-REITORIA DE GRADUAÇÃO<br>DEPARTAMENTO DE ENGENHARIA E CIÊNCIAS AMBIENTAIS<br>CURSO DE ENGENHARIA CIVIL | | | | |
|---|---|---|---|---|---|---|
| 36 | | Manchas de umidade | 4 | 5 | 5 | 100 |

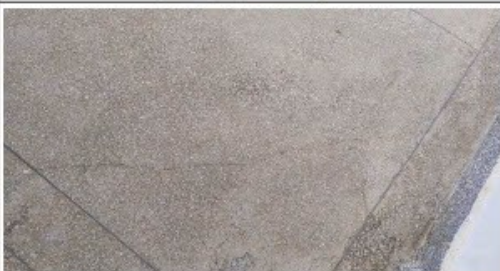
| | | UNIVERSIDADE FEDERAL RURAL DO SEMI-ÁRIDO<br>PRÓ-REITORIA DE GRADUAÇÃO<br>DEPARTAMENTO DE ENGENHARIA E CIÊNCIAS AMBIENTAIS<br>CURSO DE ENGENHARIA CIVIL | | | | |
|---|---|---|---|---|---|---|
| 38 | | Fissuras | 1 | 1 | 1 | 1 |

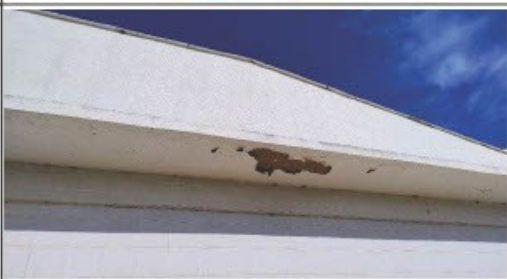
| | | UNIVERSIDADE FEDERAL RURAL DO SEMI-ÁRIDO<br>PRÓ-REITORIA DE GRADUAÇÃO<br>DEPARTAMENTO DE ENGENHARIA E CIÊNCIAS AMBIENTAIS<br>CURSO DE ENGENHARIA CIVIL | | | | | |
|---|---|---|---|---|---|---|--|
| 45 | | Eflorescência | 3 | 3 | 6 | 54 | |

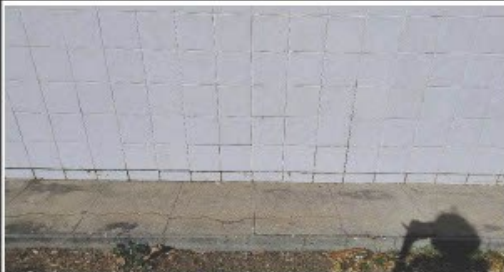
| | | UNIVERSIDADE FEDERAL RURAL DO SEMI-ÁRIDO<br>PRÓ-REITORIA DE GRADUAÇÃO<br>DEPARTAMENTO DE ENGENHARIA E CIÊNCIAS AMBIENTAIS<br>CURSO DE ENGENHARIA CIVIL | | | | |
|---|---|---|---|---|---|---|
| 46 | | Fissuras | 1 | 1 | 1 | 1 |

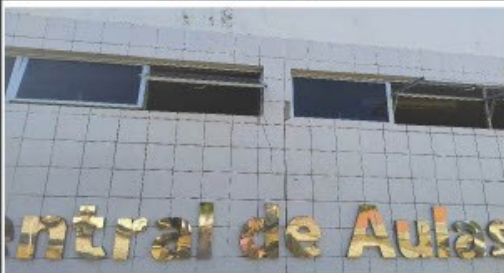
| | | UNIVERSIDADE FEDERAL RURAL DO SEMI-ÁRIDO<br>PRÓ-REITORIA DE GRADUAÇÃO<br>DEPARTAMENTO DE ENGENHARIA E CIÊNCIAS AMBIENTAIS<br>CURSO DE ENGENHARIA CIVIL | | | | |
|---|---|---|---|---|---|---|
| 48 | | Fissuras | 4 | 3 | 4 | 48 |

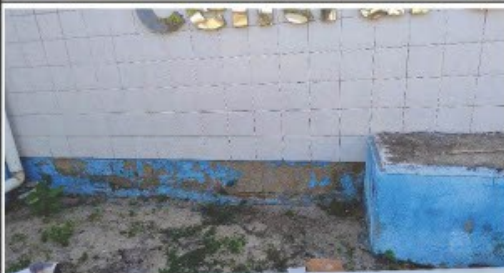
| | | UNIVERSIDADE FEDERAL RURAL DO SEMI-ÁRIDO<br>PRÓ-REITORIA DE GRADUAÇÃO<br>DEPARTAMENTO DE ENGENHARIA E CIÊNCIAS AMBIENTAIS<br>CURSO DE ENGENHARIA CIVIL | | | | |
|---|---|---|---|---|---|---|
| 49 | | Eflorescência | 3 | 3 | 6 | 54 |

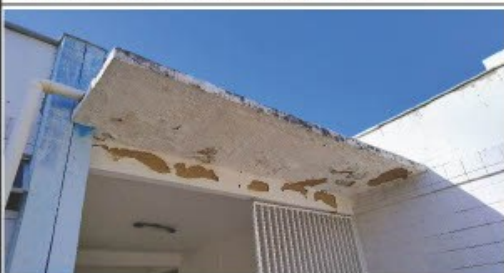
| | | UNIVERSIDADE FEDERAL RURAL DO SEMI-ÁRIDO<br>PRÓ-REITORIA DE GRADUAÇÃO<br>DEPARTAMENTO DE ENGENHARIA E CIÊNCIAS AMBIENTAIS<br>CURSO DE ENGENHARIA CIVIL | | | | |
|---|---|---|---|---|---|---|
| 50 | | Eflorescência | 2 | 3 | 5 | 30 |

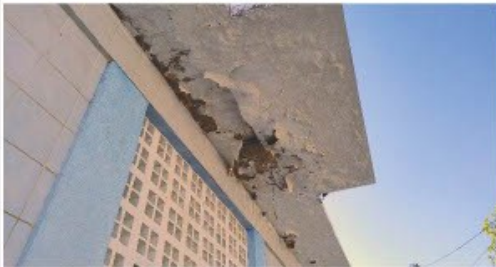
| | | UNIVERSIDADE FEDERAL RURAL DO SEMI-ÁRIDO<br>PRÓ-REITORIA DE GRADUAÇÃO<br>DEPARTAMENTO DE ENGENHARIA E CIÊNCIAS AMBIENTAIS<br>CURSO DE ENGENHARIA CIVIL | | | | | |
|---|---|---|---|---|---|---|--|
| 52 | | Eflorescência | 2 | 3 | 5 | 30 | |

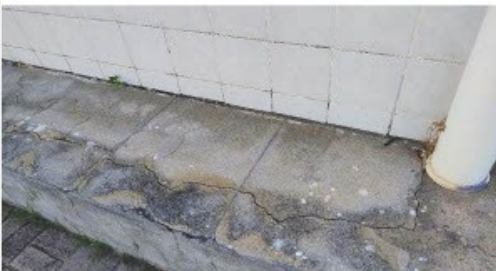
| | | UNIVERSIDADE FEDERAL RURAL DO SEMI-ÁRIDO<br>PRÓ-REITORIA DE GRADUAÇÃO<br>DEPARTAMENTO DE ENGENHARIA E CIÊNCIAS AMBIENTAIS<br>CURSO DE ENGENHARIA CIVIL | | | | | |
|---|---|---|---|---|---|---|--|
| 53 | | Fissuras | 1 | 1 | 1 | 1 | |

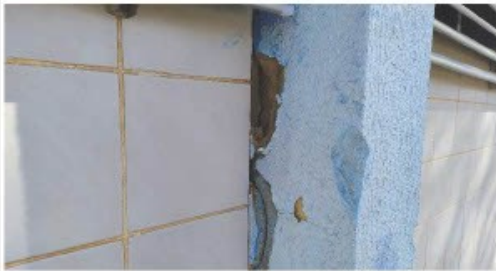
| | | UNIVERSIDADE FEDERAL RURAL DO SEMI-ÁRIDO<br>PRÓ-REITORIA DE GRADUAÇÃO<br>DEPARTAMENTO DE ENGENHARIA E CIÊNCIAS AMBIENTAIS<br>CURSO DE ENGENHARIA CIVIL | | | | | |
|---|---|---|---|---|---|---|--|
| 54 | | Fissuras | 3 | 3 | 4 | 36 | |

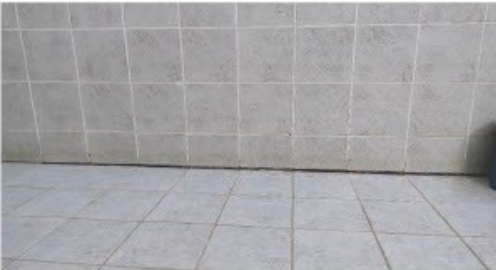
| | | UNIVERSIDADE FEDERAL RURAL DO SEMI-ÁRIDO<br>PRÓ-REITORIA DE GRADUAÇÃO<br>DEPARTAMENTO DE ENGENHARIA E CIÊNCIAS AMBIENTAIS<br>CURSO DE ENGENHARIA CIVIL | | | | | |
|---|---|---|---|---|---|---|--|
| 55 | | Recalque | 3 | 6 | 6 | 108 | |

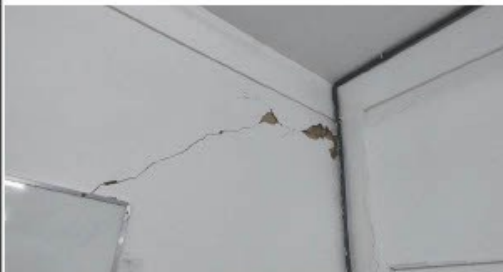
| | | UNIVERSIDADE FEDERAL RURAL DO SEMI-ÁRIDO<br>PRÓ-REITORIA DE GRADUAÇÃO<br>DEPARTAMENTO DE ENGENHARIA E CIÊNCIAS AMBIENTAIS<br>CURSO DE ENGENHARIA CIVIL | | | | |
|---|---|---|---|---|---|---|
| 56 | | Trincas | 4 | 3 | 5 | 60 |

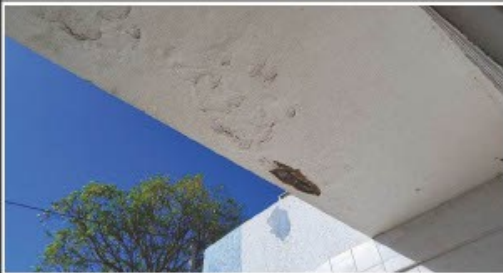
| | | UNIVERSIDADE FEDERAL RURAL DO SEMI-ÁRIDO<br>PRÓ-REITORIA DE GRADUAÇÃO<br>DEPARTAMENTO DE ENGENHARIA E CIÊNCIAS AMBIENTAIS<br>CURSO DE ENGENHARIA CIVIL | | | | |
|---|---|---|---|---|---|---|
| 60 | | Corrosão de armação | 6 | 6 | 8 | 288 |
