**UNIVERSIDADE FEDERAL RURAL DO SEMI-ÁRIDO**  
**PRÓ-REITORIA DE GRADUAÇÃO**  
**CENTRO MULTIDISCIPLINAR DE PAU DOS FERROS**  
**BACHARELADO INTERDISCIPLINAR EM CIÊNCIA E TECNOLOGIA**

**ANÁLISE SUBJETIVA DOS DEFEITOS NA PAVIMENTAÇÃO EM  
PARALELEPIPEDO: ESTUDO DE CASO NA CIDADE DE MAJOR SALES/RN**

Monografia apresentada a Universidade Federal Rural do Semi-Árido como requisito para obtenção do título de Bacharel Interdisciplinar em Ciência e Tecnologia.

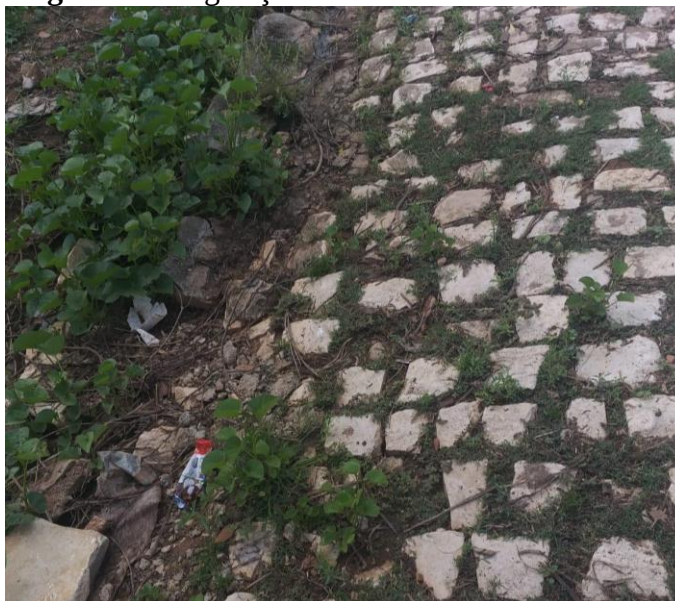
**Figura 9** – Vegetação e lixo na rua Luiza Franco da Silva.

Numa outra etapa do estudo realizou-se o registro fotográfico do pavimento das ruas em estudo, para a identificação dos defeitos presentes. Foram verificados a presença dos seguintes defeitos: buracos (panelas), afundamento, peças trincadas ou quebradas, acúmulo de material de rejunte (cimento), elevação ou inexistência da tampa de esgoto acima do nível da rua e elevação do pavimento (desnível). Em cada rua pesquisada chamou à atenção a presença de mais de um tipo desses defeitos simultaneamente. Além disso, observou-se também a presença de esgoto, lixo e vegetação, conforme mostrado na Figura 9.

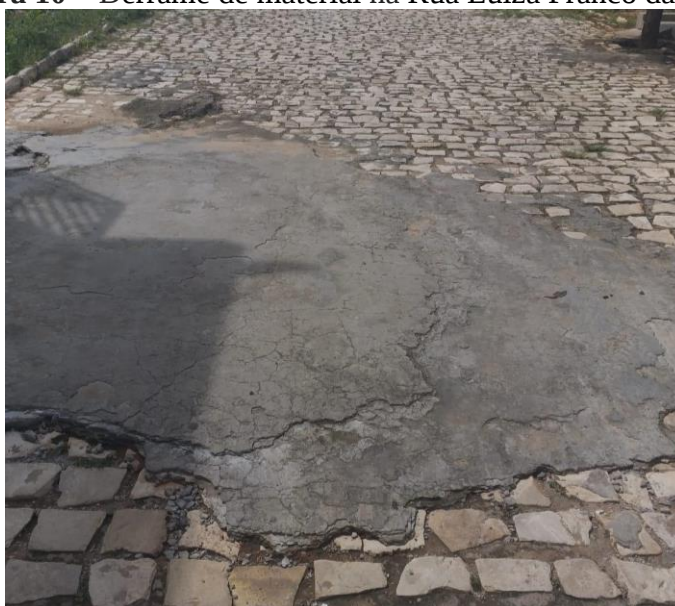
**Figura 10** – Derrame de material na Rua Luiza Franco da Silva.

O levantamento do registro fotográfico foi realizado nas ruas Luiza Franco da Silva, Francisco André de Moraes e Avenida Primo Fernandes, apresentando os resultados nas Figuras 10, 11 e 12 a seguir. Na Figura 10, destaca-se o acúmulo de material cimentício sobre o paralelepípedo, que se estende praticamente em toda a largura da rua. Esse tipo de defeito afeta a sensação de conforto dos condutores, pois o piso fica com a superfície irregular acarretando balanço ou trepidação quando atravessado.

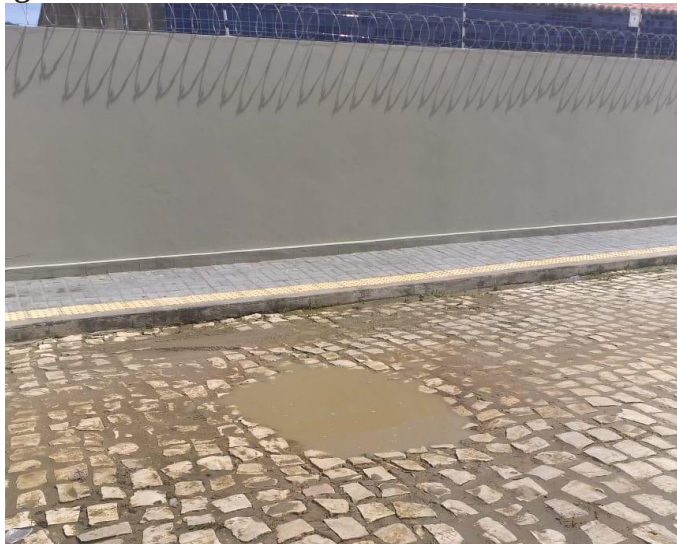
**Figura 11** – Buraco na Rua Francisco André de Moraes.

Na Figura 11, observa-se um buraco com acúmulo de água, localizado bem próximo da creche São João Batista, local com considerável movimento de crianças.

A ocorrência de buracos na pavimentação viária é reportada, na maioria dos estudos sobre esse tema, como possível resultado de alguns fatores: técnica de execução inadequada; falta de elementos de drenagem para evitar o acúmulo da infiltração da água da chuva e arrancamento do material. A recuperação desse tipo de problema implica na retirada e recuperação dos trechos danificados, em geral.

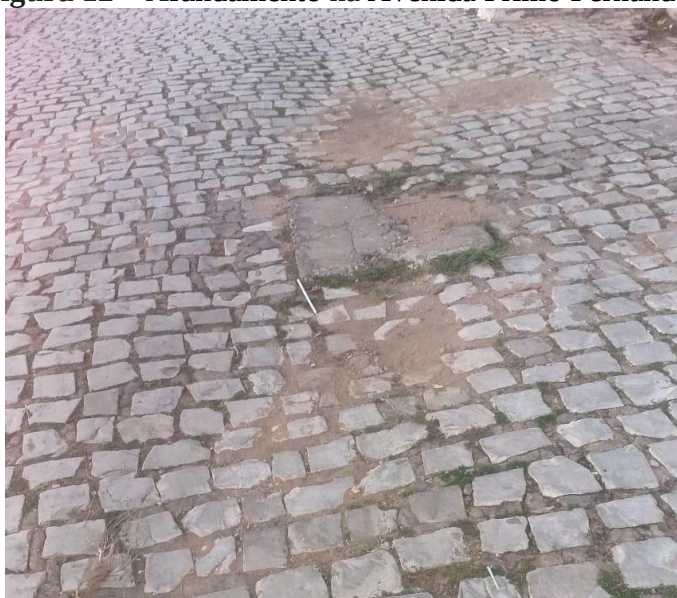
**Figura 12** – Afundamento na Avenida Primo Fernandes.

Salienta-se, na Figura 12, o afundamento do pavimento em paralelepípedo e o desgaste da tampa de esgoto. Essa situação reflete a pouca resistência do pavimento ao peso de tráfego e ao uso de técnica imprópria de consolidação do material, sem grau de compactação necessário.

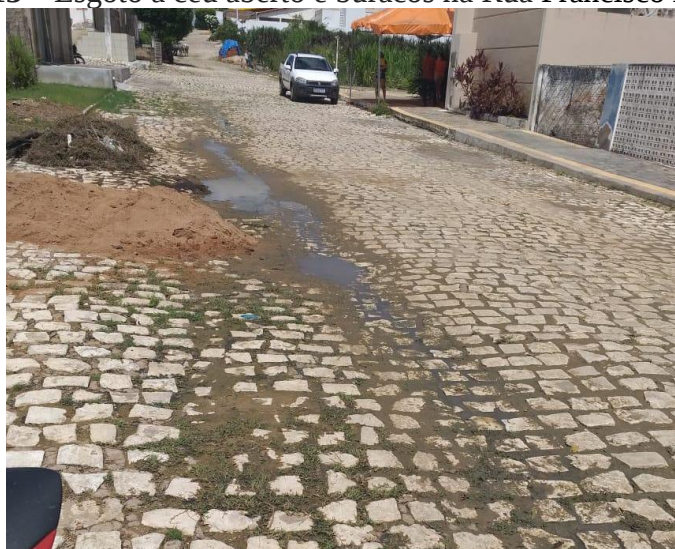
**Figura 13** – Esgoto à céu aberto e buracos na Rua Francisco André de Moraes.

Vale ressaltar, que durante as entrevistas grande parte da população chamou a atenção para a inexistência de esgotamento sanitário adequado, visto que sempre haveria a presença de água parada, agravando ainda mais os defeitos presentes no local, causando danos severos à estrutura do pavimento. Além disso, a falta de drenagem adequada facilita a ocorrência de erosão, criando uma situação de insegurança para as pessoas que caminham nessas ruas.
