## PATOLOGIA DAS EDIFICAÇÕES E GESTÃO DA MANUTENÇÃO: INTERFACES NO PRÉDIO DOS TRANSPORTES NO CAMPUS CARAÚBAS

### RESUMO:

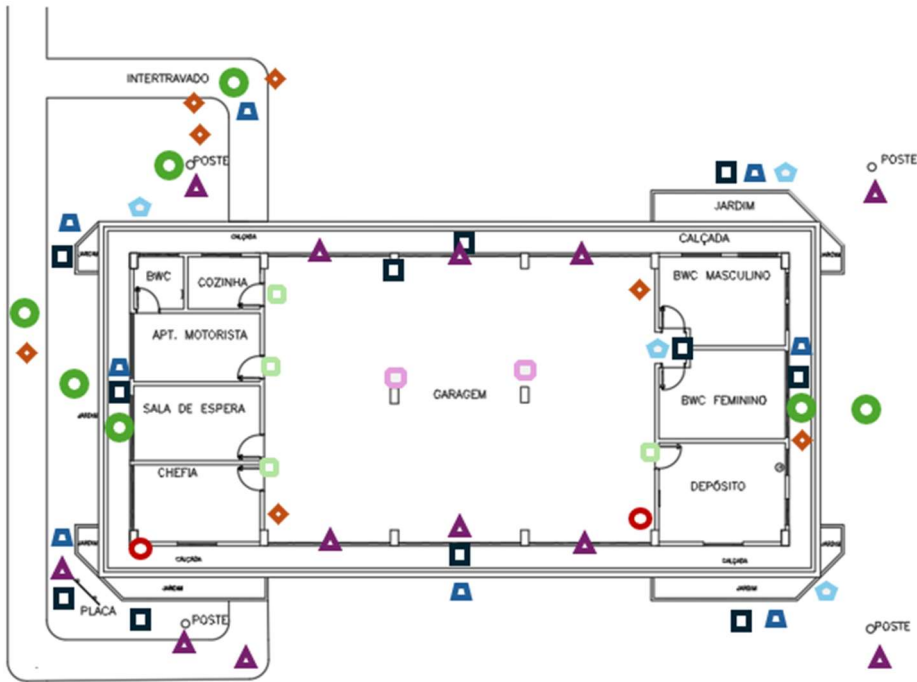
Figura 3 – Mapeamento de manifestações.

Durante a inspeção, foram identificadas manifestações como infiltrações, fissuras, corrosão, falhas em revestimentos e sinais de agentes xilófagos. Essas anomalias foram registradas e organizadas para embasar o planejamento das ações corretivas, conforme ilustrado na Figura 3.
