**AVALIAÇÃO DE DANOS EM EDIFICAÇÕES PÚBLICAS DO MUNICÍPIO DE PAU  
DOS FERROS/RN ATRAVÉS DE INSPEÇÕES VISUAIS E APLICAÇÃO DA  
METODOLOGIA GDE/UNB**

Monografia apresentada à Universidade Federal Rural do Semi-Árido – UFERSA, Centro Multidisciplinar de Pau dos Ferros para a obtenção do título de Engenheira Civil.

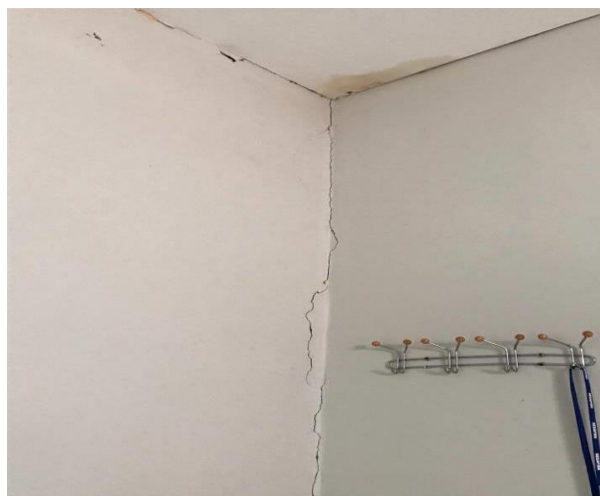
Figura 2 - Fissura Vertical em Pilar.

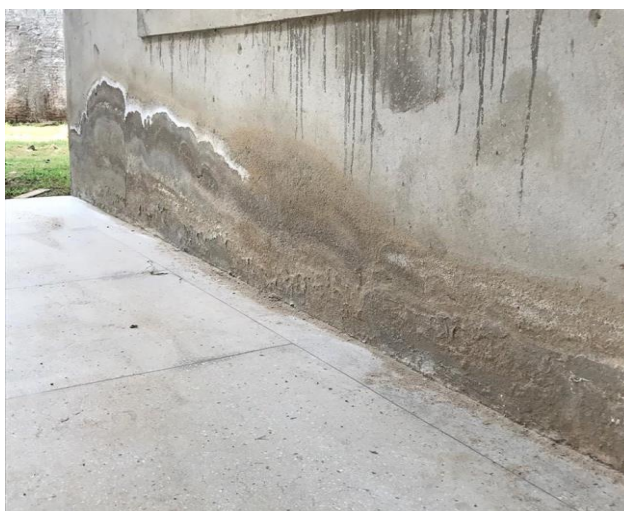
Figura 7 - Eflorescência em uma escola em construção.

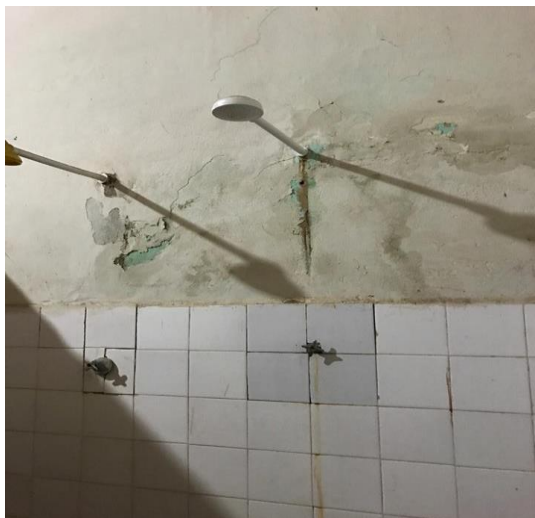
Além da análise nas estruturas de concreto armado, foi visto várias manifestações patológica nas alvenarias da edificação, como eflorêscências, descascamento, manchas e fissuras, que poderá ter sido ocasionado pela má qualidade do material utilizado, ou ainda pela falta de impermeabilização decorrente de tubulações que poderão está passando pela alvenaria, como mostra a Figura 11.

Figura 11 - Manifestações patológicas na alvenaria do banheiro.

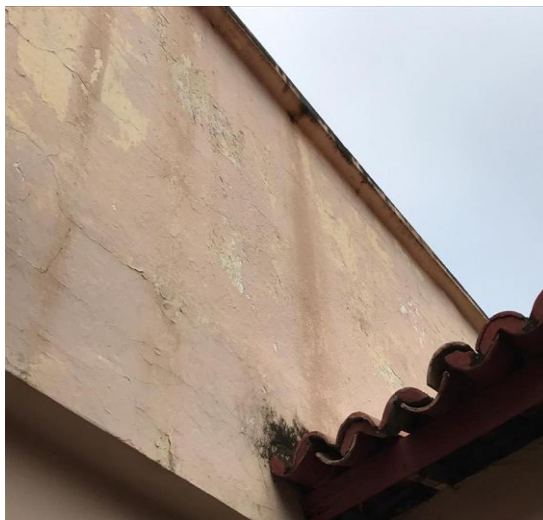
Pode-se também perceber manchas, descascamento e eflorescências na parede do reservatório superior, decorrente da alta umidade, que infiltra na parede do reservatório pela falta de uma impermeabilização, mostradas na Figura 12.

Figura 12 - Patologias na alvenaria do reservatório superior.

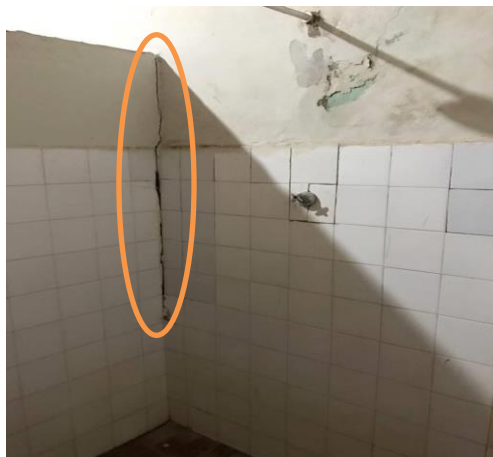
Na figura 13 pode-se observar um trinca que vai de um lado a outro no encontro de duas alvenarias, que pode ter sido ocasionado pela má qualidade dos materiais, onde eles se dilataram e a alvenaria movimentou-se, havendo sua desagregação da outra alvenaria.

Figura 13 - Fissura no encontro das alvenarias.

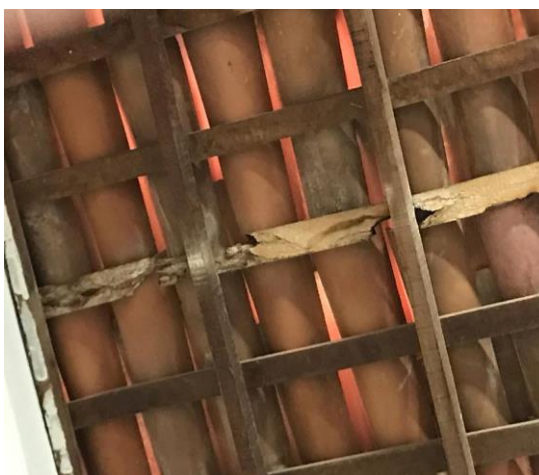
Algumas salas de aula da edificação em estudo são forradas com gesso, sendo um forro novo, sem a presença de manifestações patológicas, porém, as que não tem o forro, apresenta estado de deterioração alto, onde todos eles estão muito desgastados e com a presença dos “cupins”, além de facilitar a entrada de água para as estruturas, evidenciando manchas de umidade e eflorescências, mostrada na figura 14.

Figura 14 - Cobertura desgastada.

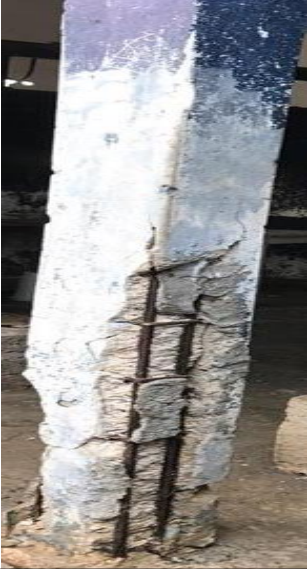
| Identificação do Elemento | Pilar | Data da Vistoria: 10/03/2017 | | |
|---|---|---|---|---|
| Cobrimento Deficiente | 3 | 3 | 24 | |

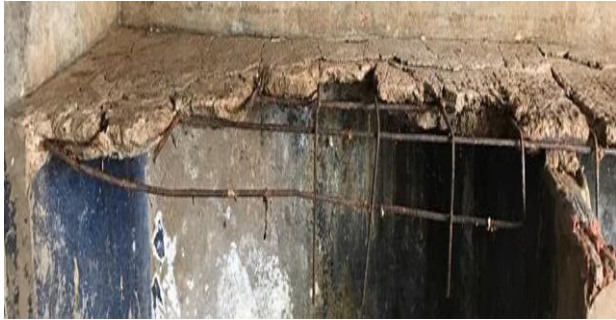
| Identificação do Elemento | Laje | Data da Vistoria: 10/03/2017 | | |
|---|---|---|---|---|
| Cobrimento Deficiente | 3 | 3 | 24 | |

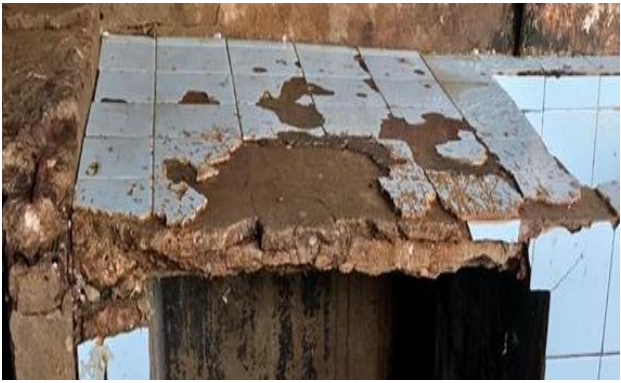
| Identificação do Elemento | Laje | Data da Vistoria: 10/03/2017 | | |
|---|---|---|---|---|
| Cobrimento Deficiente | 3 | 2 | 4,8 | |

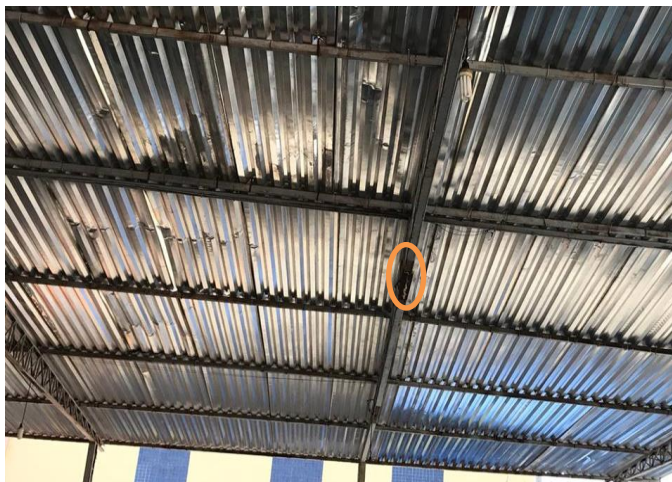
Nas vistorias ao Açougue pode-se observar início de corrosão e de desgaste da cobertura, por ser de aço, a área em que se localiza a edificação é propícia a intempéries, deixando a cobertura receber chuvas, raios solares e agentes agressivos, facilitando o desgaste da cobertura e ocasionando a sua corrosão. Na Figura 15 mostra o desgaste dessa cobertura, que necessitou de fazer algumas soldas para suportar o que lhe é imposto.

Figura 15 - Desgaste da cobertura de aço.

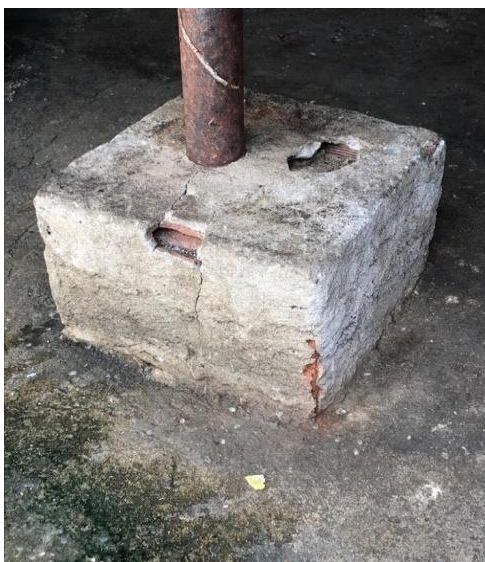
Os Blocos de sustentação dos pilares de aço que há na parte externa, é aparente, e há inícios de desgaste, deixando a ver os blocos cerâmicos, com apresentação de fissuras e eflorescências, além da corrosão presente nos pilares, deixando-os totalmente desgastados, como mostra na Figura 16.

Figura 16 - Desgaste nos blocos de sustentação e no pilar de aço.

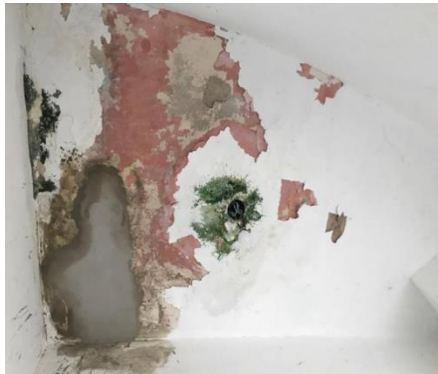
| Contaminação por Cloretos | 3 | 4 | 60 | |

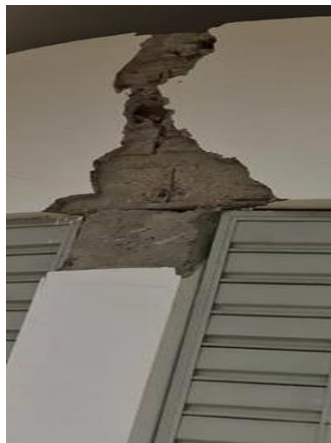
| Identificação do Elemento | Pilar | Data da Vistoria: 10/03/2017 | | |
|---|---|---|---|---|
| Cobrimento Deficiente | 3 | 2 | 4,8 | |

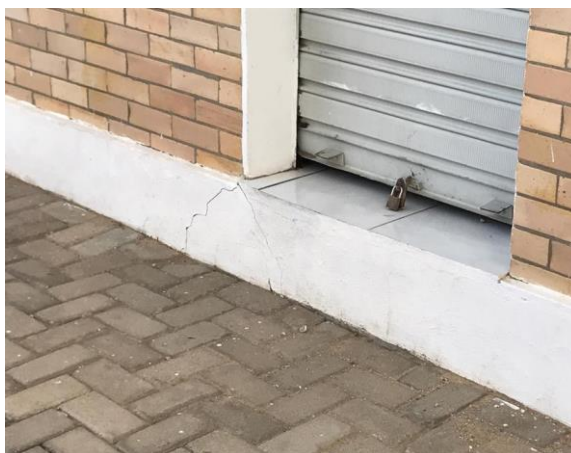
Figura 17 – Fissuras no Piso da edificação.
