**UNIVERSIDADE FEDERAL RURAL DO SEMI-ÁRIDO  
PRÓ-REITORIA DE GRADUAÇÃO  
CENTRO DE ENGENHARIAS - CE  
DEPARTAMENTO DE ENGENHARIA E TECNOLOGIA - DET  
CURSO DE ENGENHARIA ELÉTRICA  
TRABALHO DE CONCLUSÃO DE CURSO (2025)**

**UMA ABORDAGEM SOBRE A APLICAÇÃO DA NR-10 EM SUBESTAÇÃO DE  
ENERGIA ELÉTRICA DE MÉDIA TENSÃO: ESTUDO DE CASO NA  
SUBESTAÇÃO DO CENTRO DE ENGENHARIAS II DO CAMPUS UFERSA.**

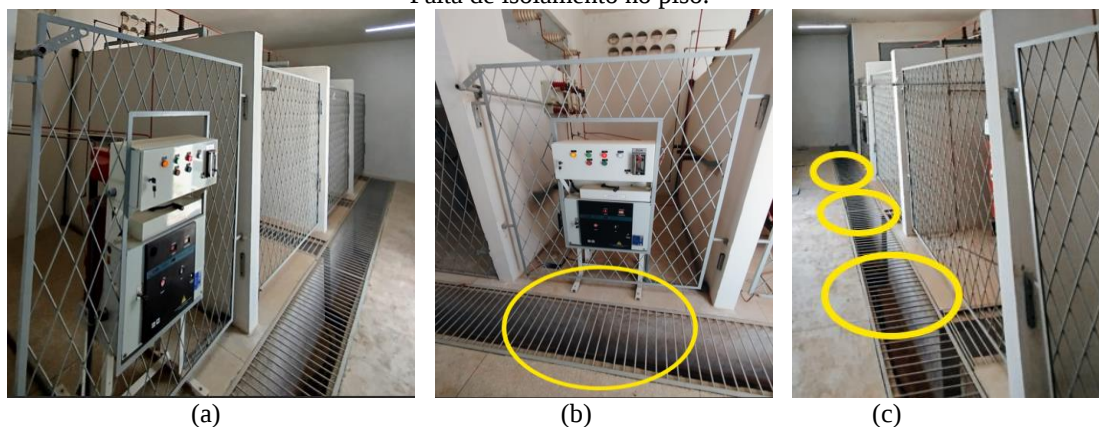
A Figura 2 (a) ilustra as barreiras de proteção instaladas em áreas energizadas, fabricadas em material metálico. No entanto, não estão adequadas, pois possuem espaçamentos excessivos entre barras, tanto nas barreiras dos cubículos quanto na proteção das canaletas dos cabos (no piso), o que pode permitir o contato acidental de trabalhadores ou terceiros com partes energizadas. A Figura 2 (c) mostra a inexistência de tapetes isolantes no piso em frente aos cubículos, como também o mal dimensionamento das canaletas de passagem de fios no corredor da instalação. Sendo necessária a realização do item 10.2.8.2.1.

Figura 2 - Fotografias das barreiras de proteção: (a) Barreiras metálicas; (b) Proteção das canaletas dos cabos; (c) Falta de isolamento no piso.

10.2.8.2.1 Devem ser utilizadas outras medidas de proteção coletiva, tais como: isolamento das partes vivas, obstáculos, barreiras, sinalização, sistema de seccionamento automático de alimentação, bloqueio do religamento automático (MTE, 2025).

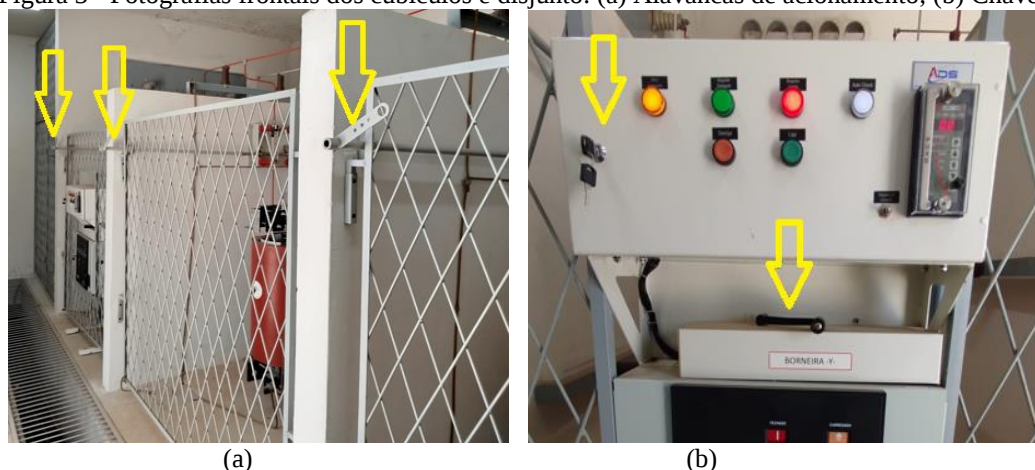
A Figura 3 (a) expõe partes do sistema de acionamento das chaves de manobra, como as alavancas de acionamento acopladas aos mesmos, enquanto que a Figura 3 (b) apresenta as chaves do painel do disjuntor estando na fechadura. Esta situação configura uma não conformidade grave, pois representa um risco de operação inadequada. As fechaduras e mecanismos de controle devem ser retirados para evitar que pessoas não treinadas ou não autorizadas possam operar os dispositivos de forma inadequada, podendo ser expostas aos riscos operacionais.

Figura 3 - Fotografias frontais dos cubículos e disjuntor: (a) Alavancas de acionamento; (b) Chaves.

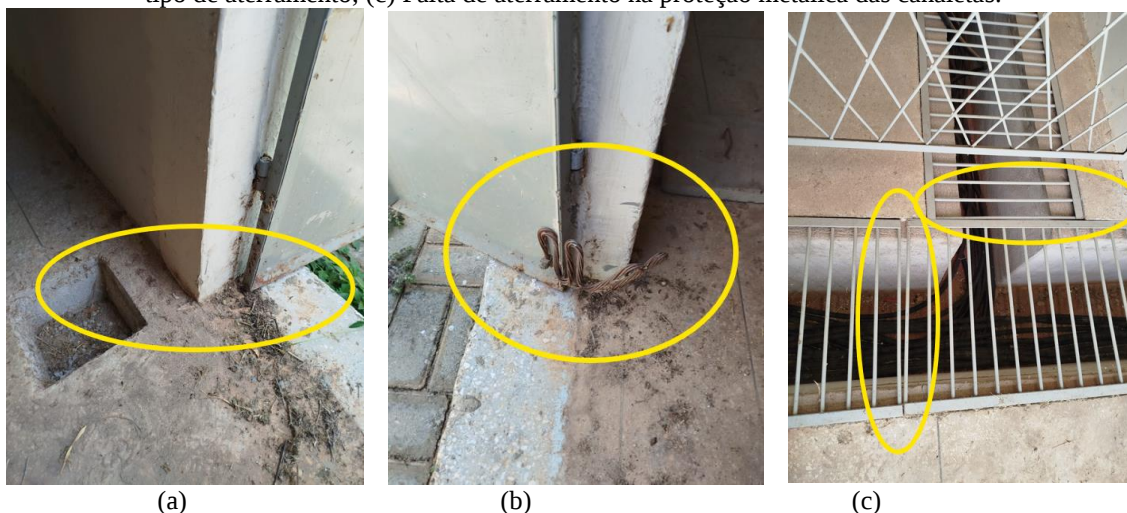
Quanto aos sistemas de aterramentos, a inspeção revelou falhas em alguns pontos. Observou-se a ausência de aterramento em uma das portas de entrada da instalação, conforme ilustrado através da Figura 4 (a). Foi observado também o uso de materiais inadequados para o aterramento de uma das portas, no qual deveria ser utilizada cordoalha de aterramento (um componente flexível), uma vez que a porta é um ponto de flexibilidade, como mostrado na Figura 4 (b). Além disso, as barreiras metálicas de proteção das canaletas de passagem não estão aterradas, conforme ilustrado na Figura 4 (c).

Figura 4 - Fotografias dos Aterramentos: (a) Falta de aterramento na porta; (b) Material inadequado para este tipo de aterramento; (c) Falta de aterramento na proteção metálica das canaletas.

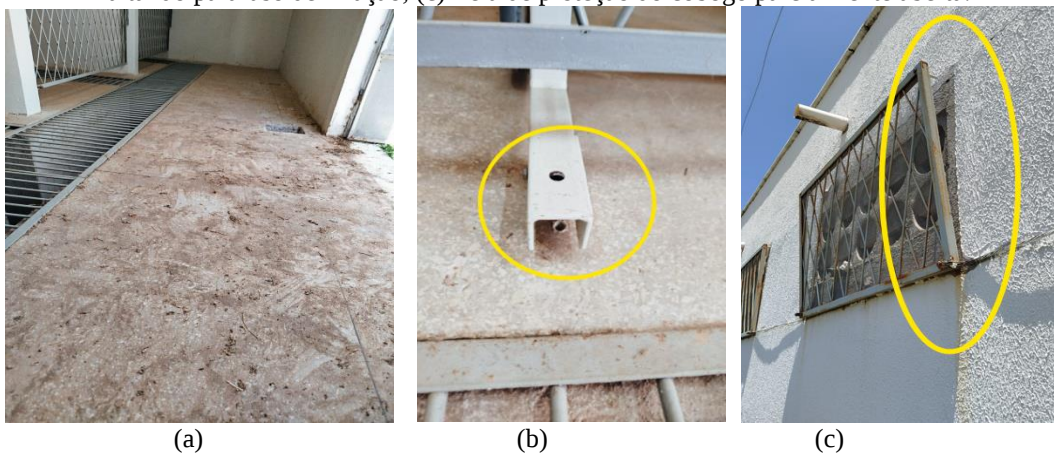
A inspeção revelou deficiências de manutenção e reparos, como o excesso de acúmulo de sujeira (poeira), falta de parafuso de fixação do disjuntor e problemas estruturais na tela de proteção externa do cobogó. A Figura 5 (a), (b) e (c) ilustra todos estes problemas. Sendo necessário cumprir o item 10.4.1 e o item 10.4.4.

Figura 5 - Fotografias das partes internas e externas da subestação: (a) Acúmulo de sujeira; (b) Disjuntor faltando parafuso de fixação; (c) Tela de proteção do cobogó parcialmente aberta.

10.4.1 As instalações elétricas devem ser construídas, montadas, operadas, reformadas, ampliadas, reparadas e inspecionadas de forma a garantir a segurança e a saúde dos trabalhadores e dos usuários, e serem supervisionadas por profissional autorizado, conforme dispõe esta NR.

10.4.4 As instalações elétricas devem ser mantidas em condições seguras de funcionamento e seus sistemas de proteção devem ser inspecionados e controlados periodicamente, de acordo com as regulamentações existentes e definições de projetos (MTE, 2025).

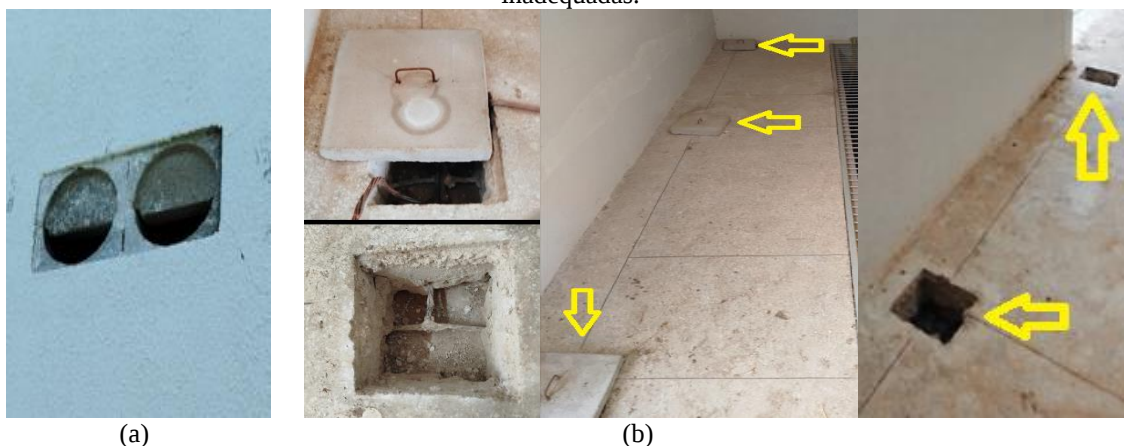
Além disto, observou-se a falta de tela de proteção em um dos cobogós, caixas de aterramentos sem tampas e outras com tampas inadequadas, que não se ajustam corretamente devido ao seu tamanho superior ao encaixe das caixas, como demonstrado na Figura 6 (a) e (b). Defeitos como esses podem gerar desnível no piso, aumentando o risco de tropeços e, consequentemente, acidentes no ambiente de trabalho. Outro problema associado a essas aberturas é o potencial de se tornarem locais para ninhos de animais e insetos, além de favorecerem o acúmulo de sujeira.

Figura 6 - Fotografias das não conformidades: (a) Cobogó sem tela de proteção; (b) Caixas de aterramentos inadequadas.

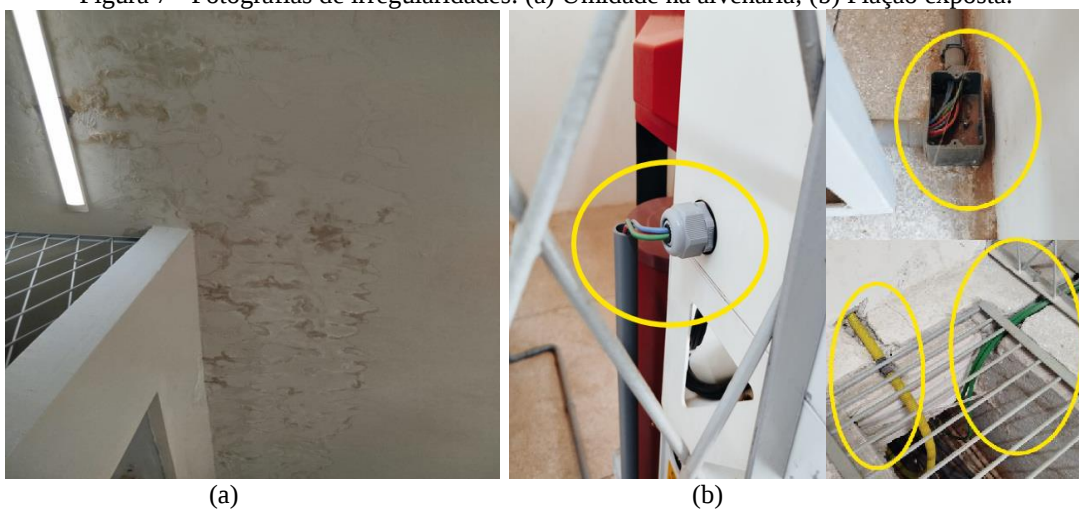
A Figura 7 (a) ilustra os sinais de umidade no teto da instalação, o que pode ocasionar danos à alvenaria. Exigindo medidas corretivas eficientes, de manutenção e reparos. Assim como também a fiação sem proteções adequadas e expostas na Figura 7 (b).

Figura 7 - Fotografias de irregularidades: (a) Umidade na alvenaria; (b) Fiação exposta.

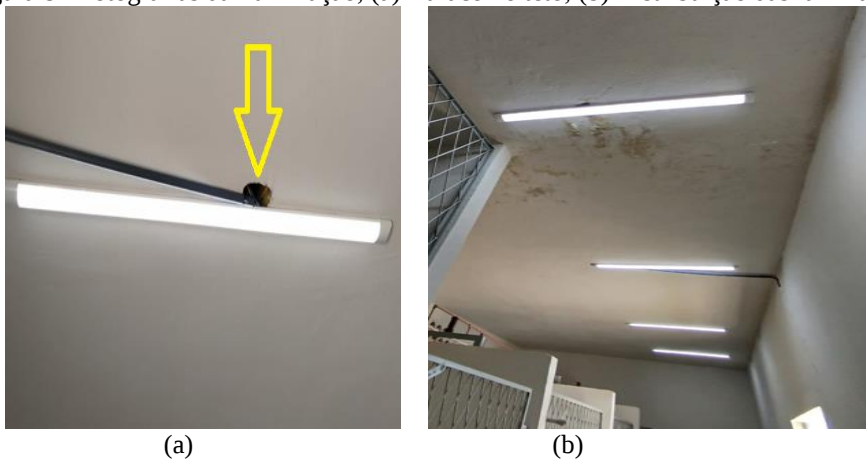
Foram constatadas áreas com pontos de sombreamento, uma vez que a iluminação não atende às diretrizes de intensidade e distribuição necessárias para garantir uma adequada visibilidade nas áreas de operação e trabalho. Além disso, foi observado que as lâmpadas foram mal instaladas com pontos abertos no teto. As Figuras 8 (a) e (b) ilustram esses problemas. O item 10.4.5 deve ser seguido de forma adequada

Figura 8 - Fotografias da iluminação; (a) Buraco no teto; (b) Distribuição das luminárias.

10.4.5 Para atividades em instalações elétricas deve ser garantida ao trabalhador iluminação adequada e uma posição de trabalho segura (MTE, 2025).

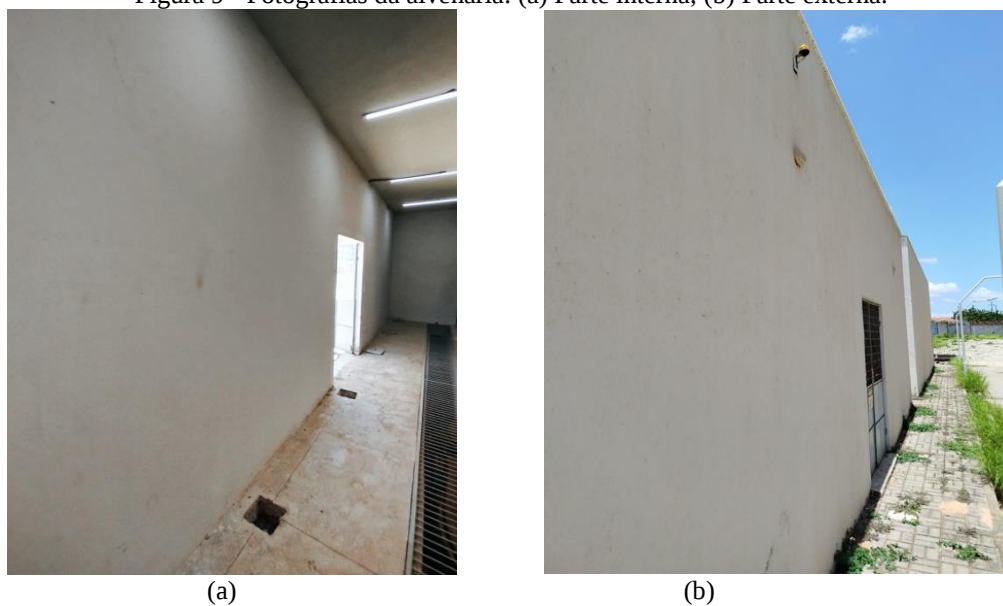
Foi verificada a ausência de extintores de incêndio, essenciais para a segurança do local. O espaço deveria conter extintores da classe C ( $\text{CO}_2$  - Dióxido de Carbono), conforme a determinação normativa. Na Figura 9 (a) e (b) ilustra a alvenaria, onde não há qualquer tipo de suporte ou indício da presença de extintores, tanto na parte externa como também na parte interna. Diante disso, a situação está inadequada, pois exige a aplicação adequada do item 10.9.1.

Figura 9 - Fotografias da alvenaria: (a) Parte interna; (b) Parte externa.

Na Figura 9 (a) e (b), é possível observar que o sistema de sinalização de emergência é ausente em toda a subestação. Desta forma, a análise não encontrou indícios de qualquer tipo de iluminação de emergência ou sistemas de alarme. Todavia, o item 10.9.4 deve ser realizado.

10.9.1 As áreas onde houver instalações ou equipamentos elétricos devem ser dotadas de proteção contra incêndio e explosão (MTE, 2025).

10.9.4 Nas instalações elétricas de áreas classificadas ou sujeitas a risco acentuado de incêndio ou explosões, devem ser adotados dispositivos de proteção, como alarme e seccionamento automático para prevenir sobretensões, sobrecorrentes, falhas de isolamento, aquecimentos ou outras condições anormais de operação (MTE, 2025).

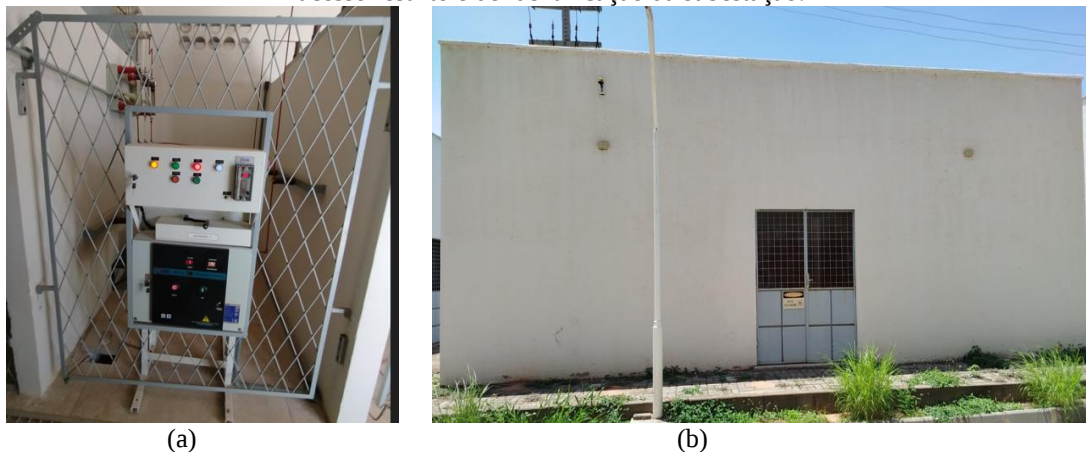
Conforme demonstrado nas Figuras 10 e 11 são possíveis observar a ausência de identificações nos circuitos elétricos, bem como a falta de dispositivos de travamentos e bloqueio *Lockout-Tagout* (LOTO). Além do, mas, não há sinalização de restrição de acesso, nem delimitação de áreas dentro da subestação, subsequente também é ausente a sinalização de impedimento de energização. Entretanto, também há ausência de sinalização de risco e perigos em toda a subestação, sendo que a única indicação presente era uma placa de advertência de "perigo alta voltagem" na porta de entrada. Houve a falta de execução do item 10.10.1.

Figura 10 - Fotografias gerais: (a) Ausência de dispositivos de travamento e bloqueio; (b) Falta de sinalização de acesso restrito e de identificação da subestação.

10.10.1 Nas instalações e serviços em eletricidade deve ser adotada sinalização adequada de segurança, destinada à advertência e à identificação, devem seguir: a) identificação de circuitos elétricos; b) travamentos e bloqueios de dispositivos e sistemas de manobra e comandos; c) restrições e impedimentos de acesso; d) delimitações de áreas; e) sinalização de áreas de circulação, de vias públicas, de veículos e de movimentação de cargas; f) sinalização de impedimento de energização; g) identificação de equipamento ou circuito impedido (MTE, 2025).

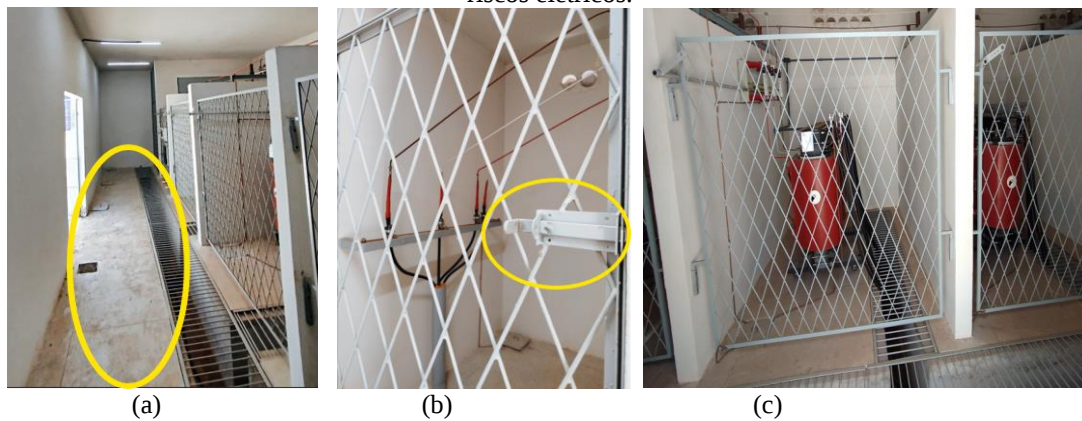
Figura 11 - Fotografias gerais: (a) Áreas não delimitadas com faixas de segurança; (b) Barreiras de proteção sem dispositivo de segurança para evitar acesso ao cubículo (cadeados, lacres); (c) falta de placas de sinalização de riscos elétricos.
