**APLICAÇÃO DE METODOLOGIA DE AVALIAÇÃO SUPERFICIAL DE  
PAVIMENTO: ESTUDO DE CASO EM TRECHO DA RN-177**

PAU DOS FERROS-RN

2017

Monografia apresentada à Universidade Federal Rural do Semi-Árido – UFERSA, Câmpus Pau dos Ferros, para obtenção do título de Bacharel em Engenharia Civil.

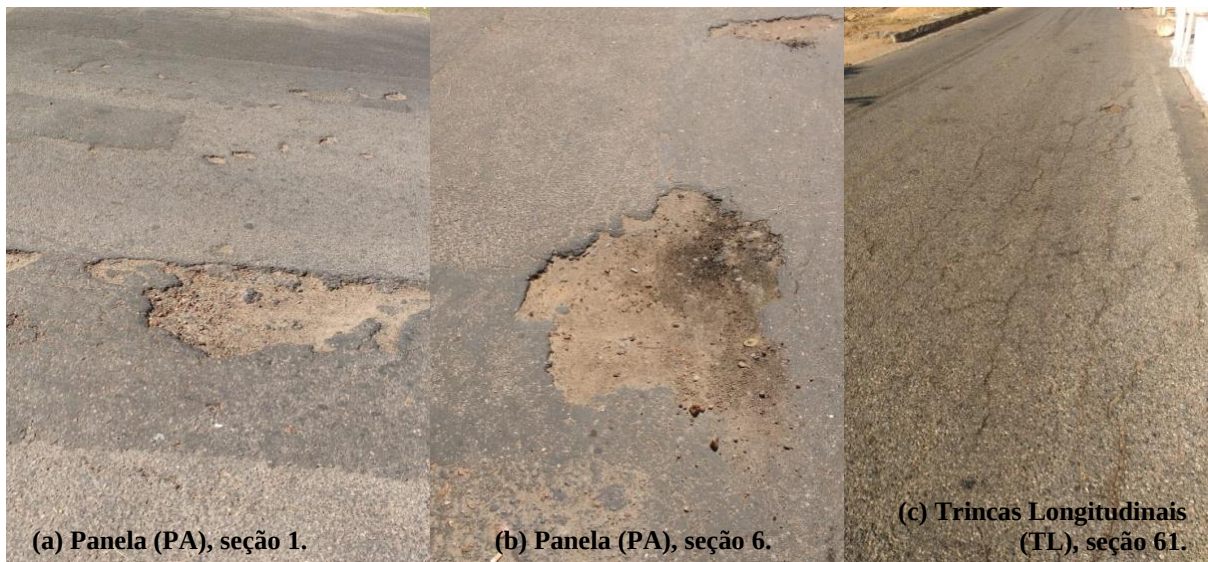
No Gráfico 01, podem-se destacar os defeitos contabilizados com maior frequência nas seções, evidenciando-se os seguintes: panela (PA), correspondendo a 25% do total; trincas longitudinais (TL) e desgaste (DE), ambos correspondendo a 18% do total; e remendos (RE), correspondendo a 15% do total. Na sequência exibem-se os registros fotográficos dos principais defeitos, Figuras 39 e 40.

**Figura 40** – Principais defeitos observados.

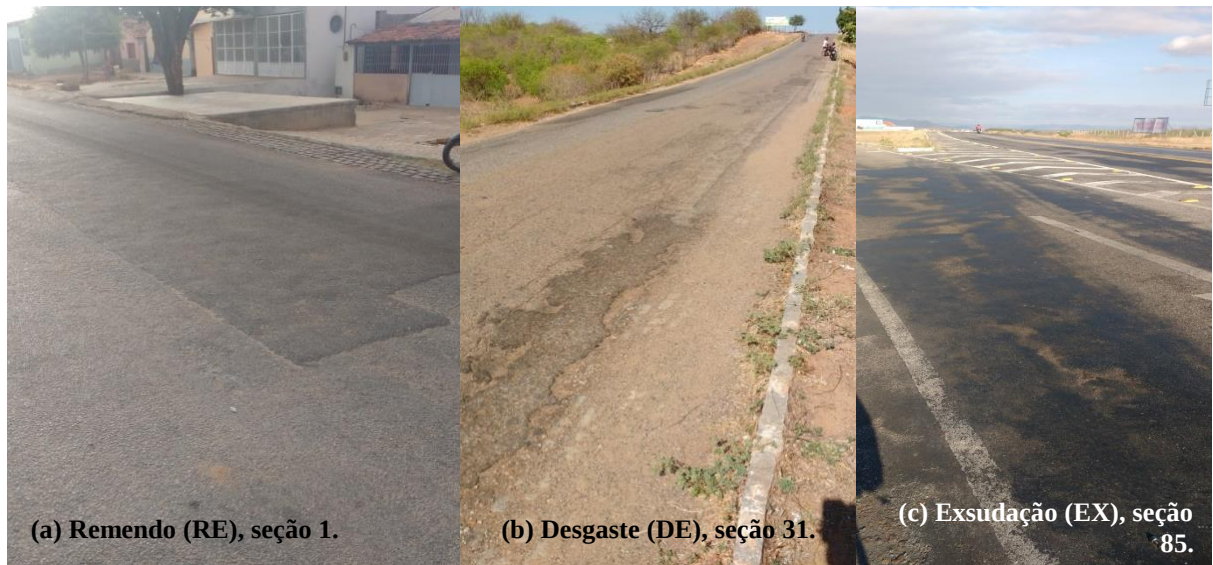
**Figura 41** – Defeitos observados.

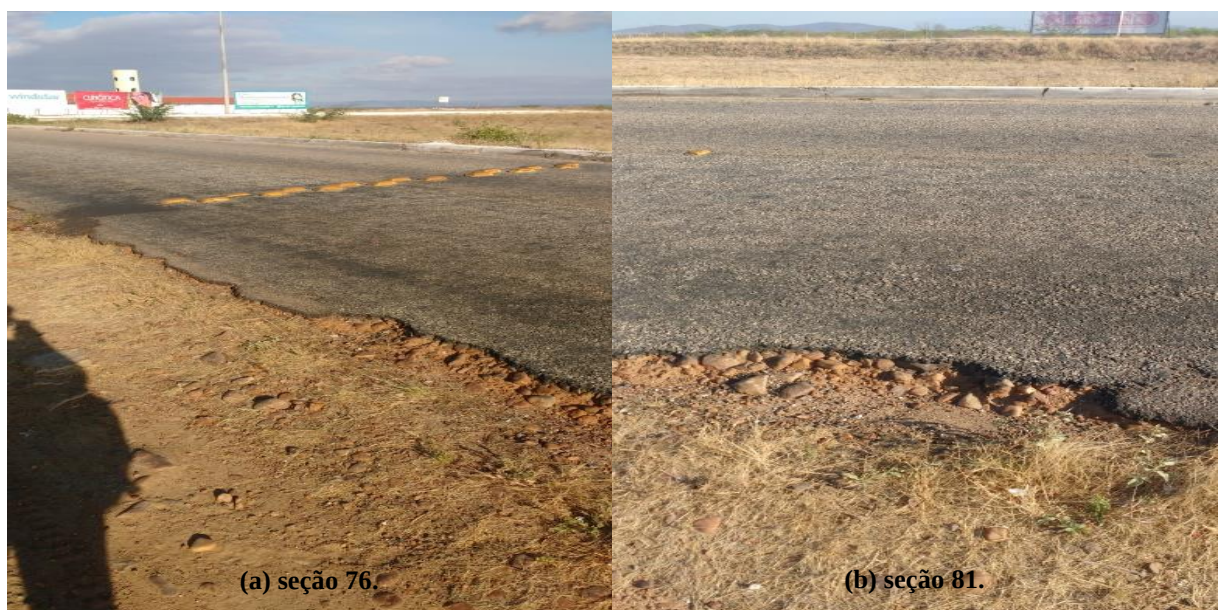
Diante dos dados, pôde ser constatado que os seguintes tipos de defeitos não foram detectados em nenhuma seção do trecho analisado: trinca por fadiga (TF); trinca em blocos (TB); Trincas nos bordos (DB); trinca de retração (TR); trinca transversal (TT); corrugações (CO); agregados polidos (AP); e bombeamento (BO). O defeito de desnível entre pista e acostamento (Figuras 45 e 46.) foi encontrado nas seções 66, 71, 76 e 81, porém, diante da inaplicação dos níveis de severidade e na inexistência de dados na literatura referentes a ponderações no cálculo do ICP, esse foi desconsiderado na avaliação.

**Figura 42** – Desnível entre pista e acostamento (DA).

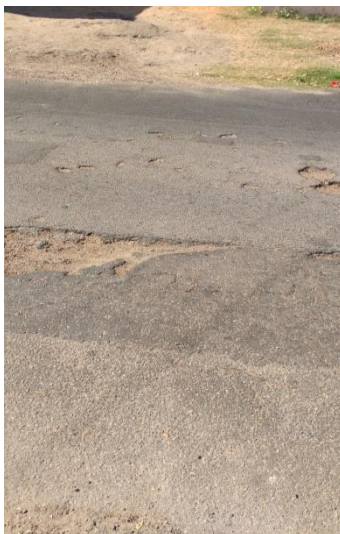
**Figura 43** – Painéis no rolamento da Seção 16.

Dessa forma, analisando o Gráfico 02, verifica-se que as seções 6, 11, 16 e 85, necessitam de recapeamento da pista de rolamento (Figuras 47 e 48), que consiste na adequada execução de camada betuminosa sobre o pavimento existente, deixando-o apto a exercer um novo ciclo de vida útil.

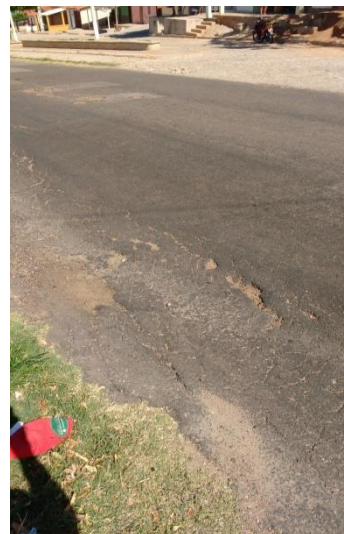
**Figura 44** – Deformação permanente na seção 16.

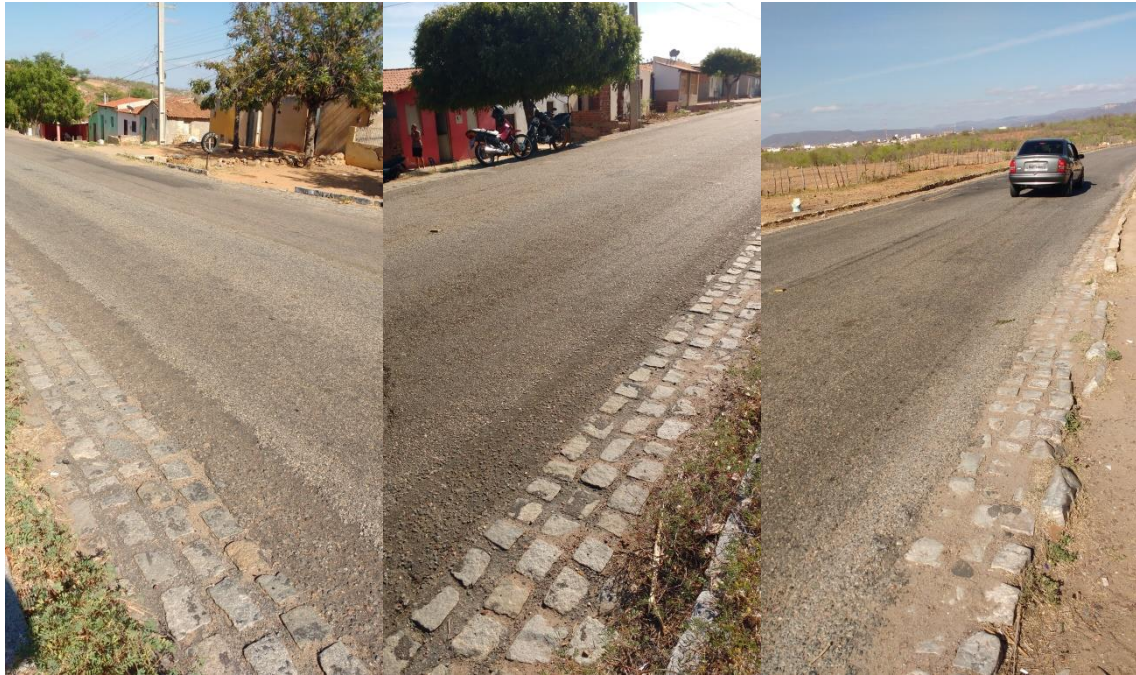
**Figura 45** – Seções que necessitam de manutenção.

As seções 66, 71, 76 e 81, que apresentaram somente o defeito de desnível entre pavimento e acostamento, foi considerado o valor máximo do índice, ou seja, ICPi igual a 100. No entanto, as demais seções carecem apenas de manutenções periódicas, que se compreende por procedimentos sistêmicos e programados, que visa garantir um tráfego com conforto e segurança aos usuários, Figura 44.
