**ANÁLISE DAS MANIFESTAÇÕES PATOLÓGICAS NO CENTRO  
ADMINISTRATIVO PREFEITO EDGARD BORGES MONTENEGRO ASSÚ/RN**

Trabalho Final de Graduação apresentado a  
Universidade Federal Rural do Semi-Árido  
como requisito para obtenção do título de  
Bacharel em Engenharia Civil.

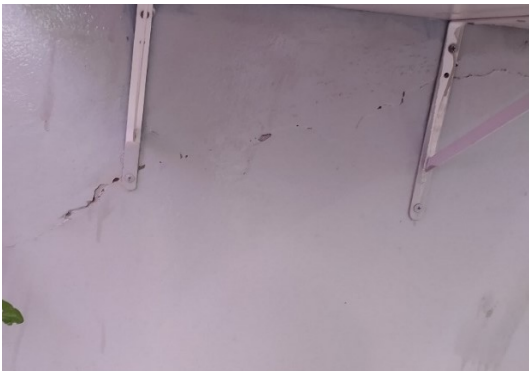
Observa-se uma fissura diagonal (ver Figura 5), provavelmente provocada por movimentações diferenciais na estrutura, como recalque na fundação ou deformações devido a tensões excessivas. Esse tipo de fissura é comum em paredes de alvenaria e indica uma distribuição irregular de esforços

Figura 5: Fissura diagonal em parede

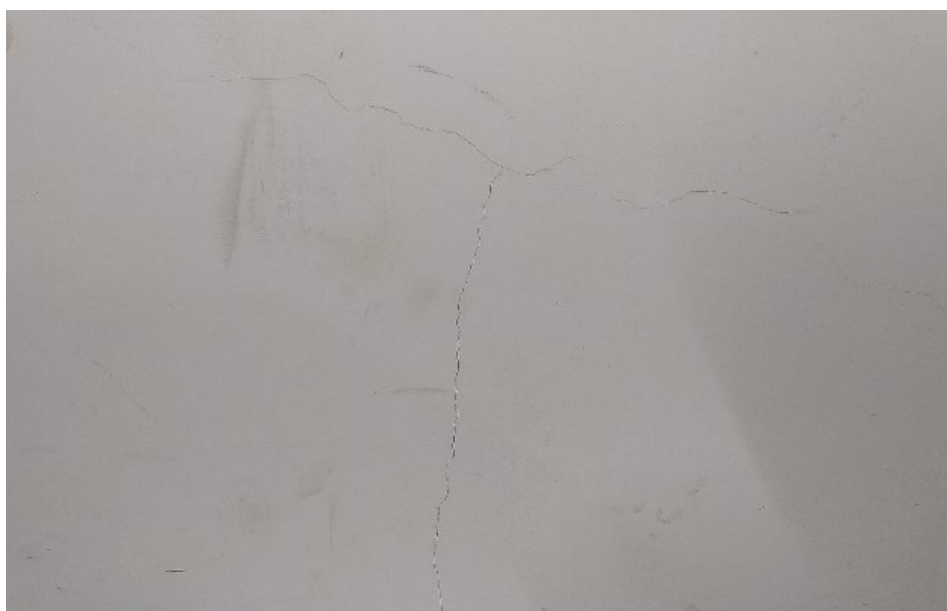
A Figura 6 ilustra uma fissura, provavelmente resultante de danos causados por manutenções realizadas no lado oposto da parede (banheiro feminino). Durante esse processo, todo o revestimento foi removido com o uso de ferramentas de impacto, como marretas, e, posteriormente, um novo revestimento foi instalado. Essa intervenção contribuiu para a formação da fissura, destacando a necessidade de avaliações mais cuidadosas durante futuras manutenções, a fim de evitar danos estruturais. A fissura evidencia a importância de utilizar métodos menos invasivos, como o martelo rompedor, para garantir a preservação e integridade das paredes.

Figura 6:Fissura provocado por vibrações

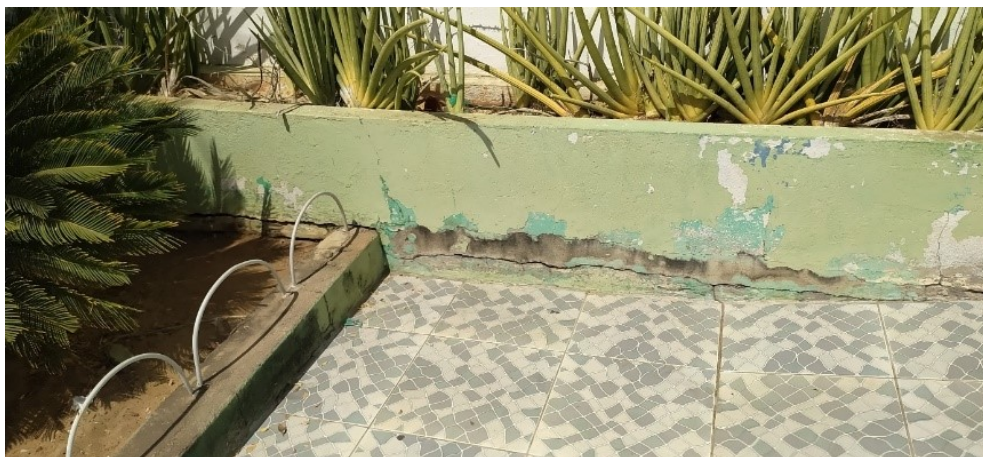
A Figura 7 ilustra claramente a condição da rampa de acesso à entrada do centro administrativo, onde são visíveis fissuras horizontais subjacentes à umidade ascendente. Essa área, além de ser utilizada para circulação, está conectada a uma jardineira em contato constante com água, o que intensifica o surgimento dessas e outras manifestações patológicas, como bolor, manchas de umidade, descolamento e manchas da pintura, além da desagregação do reboco. A umidade contínua na base acelera o desenvolvimento dos danos, tornando necessária a execução de reparos imediatos para prevenir o agravamento da situação.

Figura 7: Fissura na rampa de acesso à entrada do centro administrativo

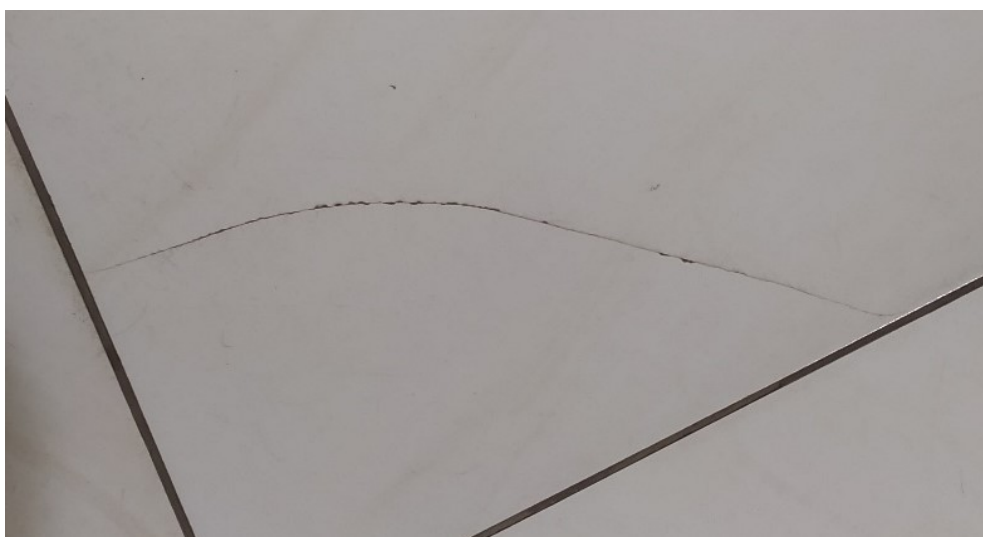
É possível identificar fissuras no revestimento cerâmico, provavelmente causadas por impacto, conforme mostra a Figura 8. Acredita-se que a queda de algum material tenha provocado a fissuração da peça, evidenciando a vulnerabilidade do revestimento em áreas sujeitas a choques mecânicos. Essas fissuras são típicas de locais onde há movimentação de objetos pesados ou impactos acidentais, o que torna necessária a substituição das peças danificadas.

Figura 8: Fissuras na sala da Secretaria de agricultura causado por impacto

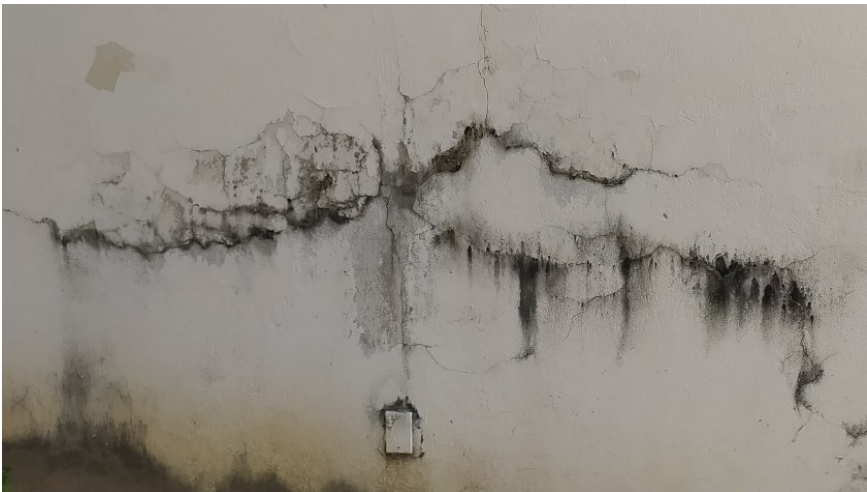
Foi identificado bolor nas fissuras da parede externa da sala da Secretária Adjunta de Obras, conforme ilustrado na Figura 9.

Figura 9: Bolor nas fissuras

Esse problema foi causado por infiltrações resultantes da má instalação ou manutenção do aparelho condicionador de ar, localizado na referida sala, conforme indicado na Figura 11. Além da infiltração, essa área apresenta bolor e outras manifestações patológicas, como manchas de umidade, descolamento e manchas na pintura, desagregação do reboco e fissuras.

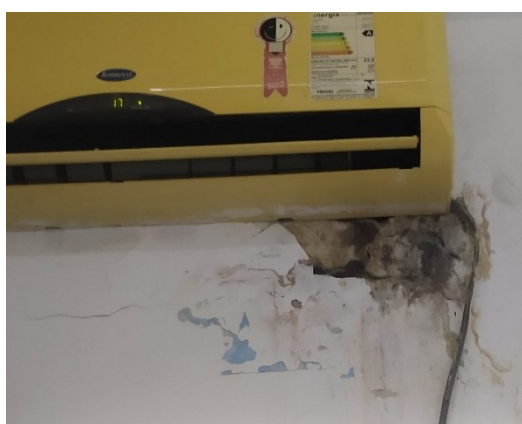
Figura 10: Bolor sala da sec. adjunta de obras

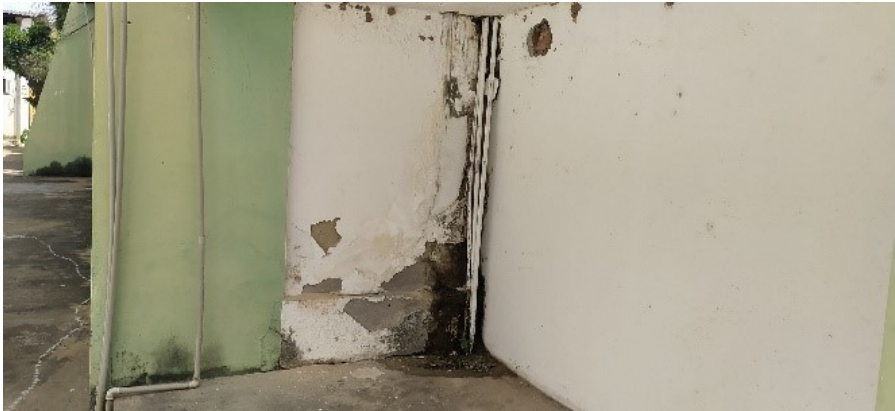
Figura 11:Bolor devido vazamento

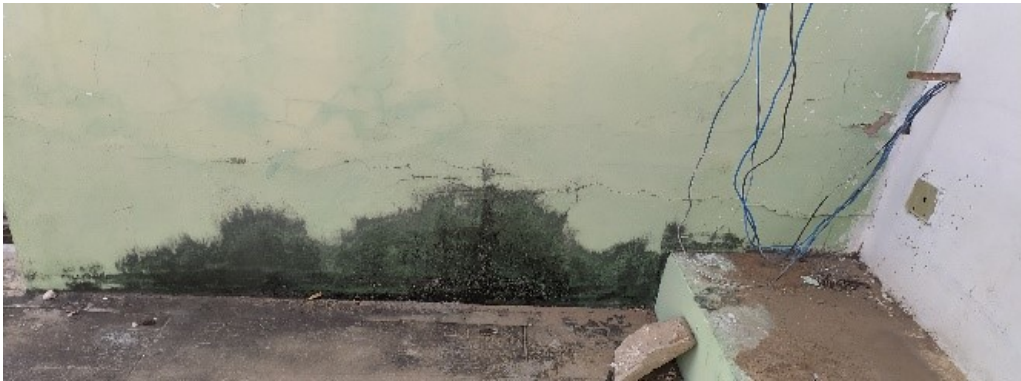
Já na parte externa dos banheiros, foi observada a presença de bolor, conforme evidenciado na Figura 12, causado por vazamentos no sistema de adução para a caixa d'água. Além disso, foi identificado que, ao transbordar, a água da caixa é lançada em queda livre, respingando em toda a parede, como mostrado na Figura 13. Essa condição agrava as infiltrações e contribui para o surgimento de novas manifestações patológicas, como manchas na pintura, fissuras, eflorescência, descolamento de revestimentos e pintura. Esses danos comprometem ainda mais a estrutura externa da edificação

Figura 12:Bolor oriundo do transbordamento de reservatório

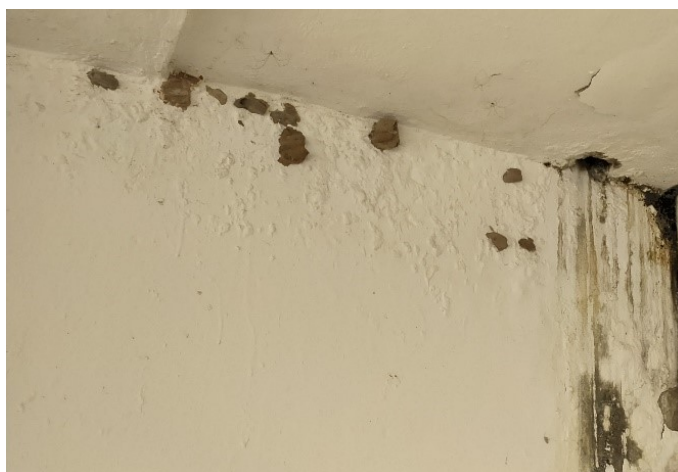
As ocorrências de eflorescência (Figuras 14 e 15) foram identificadas exclusivamente nas paredes externas dos banheiros. A Figura 14 também mostra a presença de lodo e sujidades, enquanto a Figura 15 evidencia eflorescência, manchas e bolhas na película de tintas. Embora a umidade oriunda dos banheiros tenha sido sanada durante as manutenções internas, nenhuma intervenção foi realizada na parte externa, onde os problemas persistem. Essas manchas salinas indicam a presença de umidade infiltrada, o que compromete a durabilidade do revestimento externo e reforça a necessidade de intervenções urgentes para solucionar a origem do problema e evitar danos mais graves à edificação.

Figura 13:Eflorescência parede externa banheiro feminino

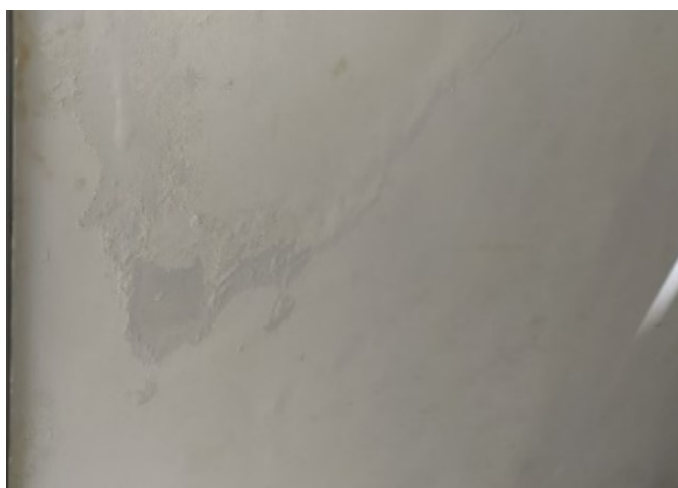
Figura 14:Eflorescência parede externa banheiro masculino

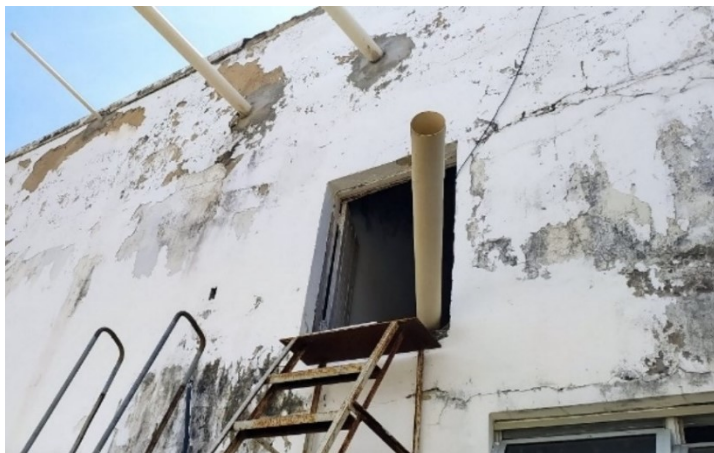
Na Figura 16, além do Esfarinhamento, gretamento e descolamento da pintura, observam-se descolamento do reboco, manchas de umidade, fissuras e lodo.

Figura 15: Esfarinhamento e descolamento de pinturas

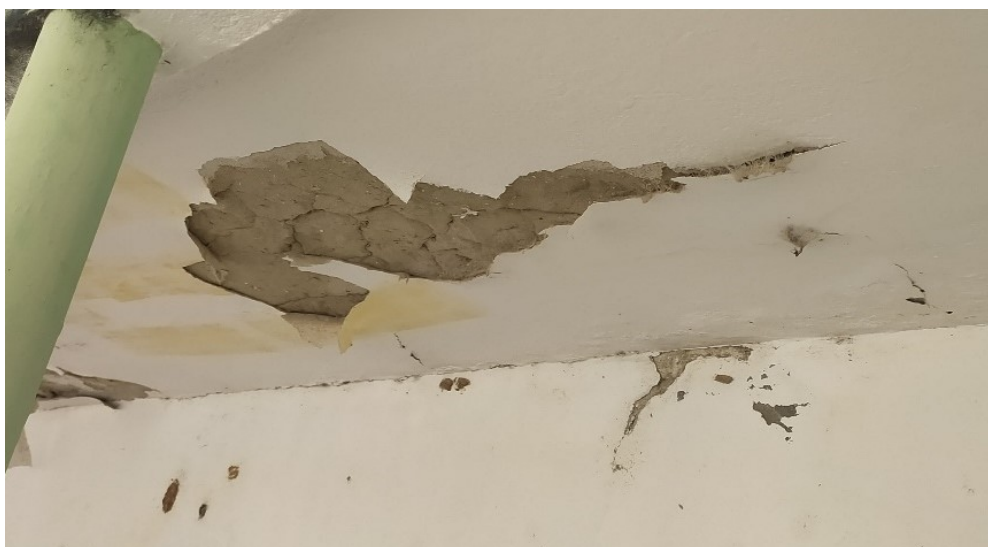
Enquanto na Figura 17 há descolamento tanto da pintura quanto do reboco. Esses problemas são causados por múltiplos fatores, e a solução deve incluir a correção das infiltrações, falhas de execução e uso de materiais adequados, além de medidas preventivas para evitar novas ocorrências.

Figura 16: Descolamento de pinturas

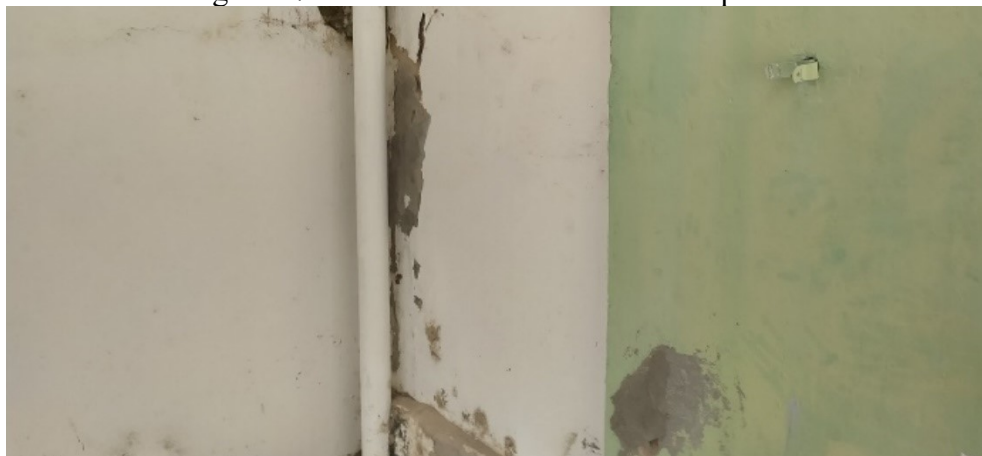
Nas Figuras 17, 18 e 19. Esses problemas são indicativos de umidade excessiva ou de falhas na aplicação dos materiais, como a escolha inadequada de tintas ou a falta de preparo da superfície antes da pintura, comprometendo a estética e a durabilidade das superfícies pintadas. Além das falhas de aplicação, a umidade está associada ao desgaste natural e ao desbotamento

da cor e da película em razão da exposição à radiação solar. A falta de manutenção preventiva, que poderia promover a recomposição da película de tinta, também contribui para esses problemas.

Figura 17: Manchas e descoloramento de pintura

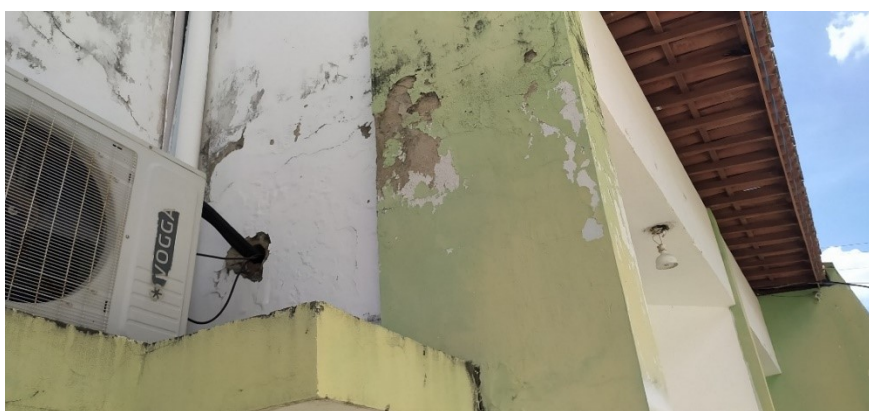
Figura 18: Esfarinhamento e descolamento de pintura

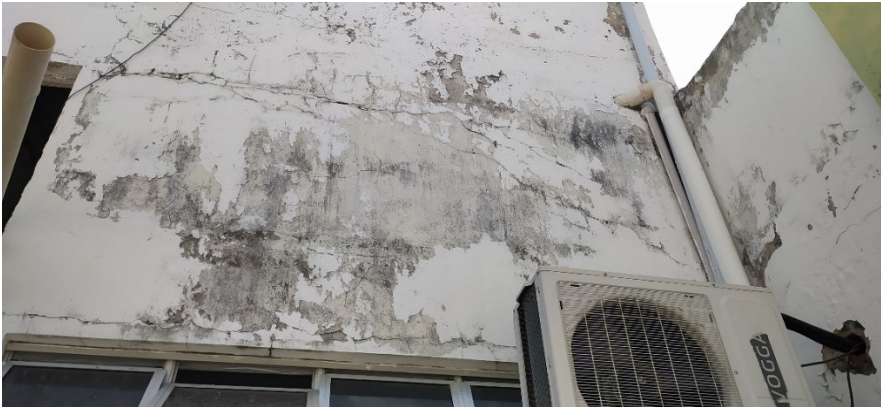
As fissuras, oriundas de movimentações hidro-térmicas (Figura 19), são agravadas pela falta de proteção que a película de tinta pode oferecer. Quando a pintura não é mantida adequadamente, a proteção das superfícies é comprometida, permitindo que a umidade penetre e cause danos adicionais. Portanto, a identificação dessas manifestações patológicas é crucial para a definição de estratégias corretivas e para garantir a integridade das áreas afetadas.

Figura 19: Esfarinhamento e descolamento de pintura

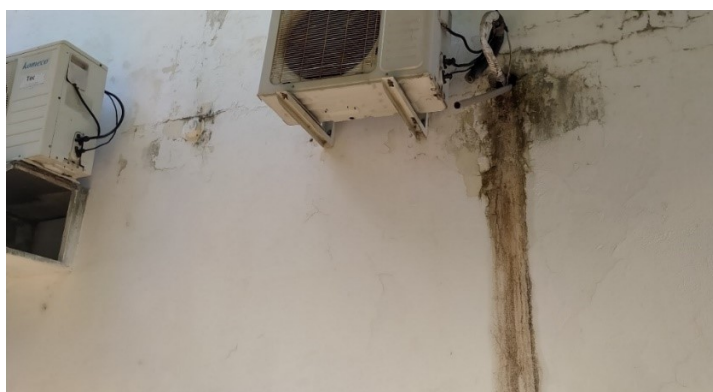
A maior concentração de manifestações patológicas como infiltrações, umidade, manchas de umidade e/ou pintura, foram identificada na área externa dos banheiros e nos drenos dos condicionadores de ar, conforme ilustrado nas Figuras 20, 21, 22 e 23 devido à intensa presença de umidade e infiltrações. Além dessas patologias, foram observadas fissuras, presença de lodo e descolamento da pintura, o que evidencia a deterioração causada pela exposição prolongada à umidade.

Figura 20: Manchas na pintura em virtude de instalação incorreta de ar-condicionado

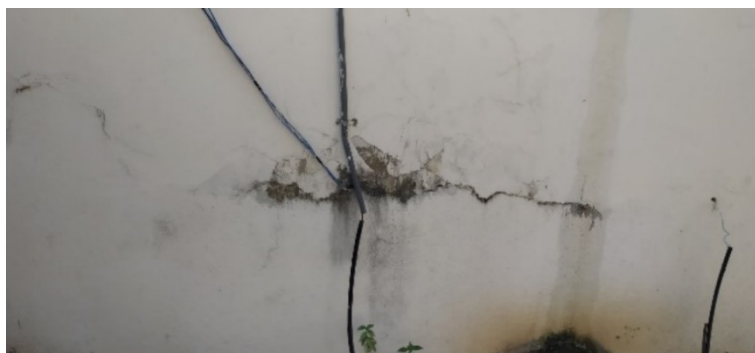
Figura 21: Saida irregular de cabos de internet, aterramento e condutores

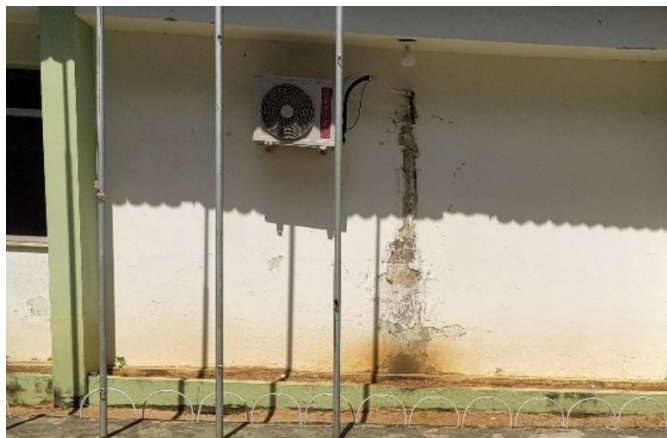
Figura 22: Umidade devido instalação de ar-condicionado irregular.

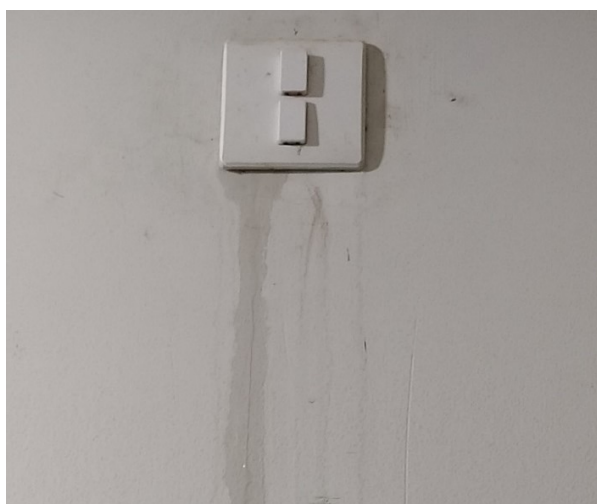
Na Figura 23, observa-se um fluxo contínuo de água saindo de uma caixa de passagem de condutores elétricos, proveniente do dreno do ar-condicionado da sala da procuradoria. Durante a reforma da sala, não foi planejado um sistema hidráulico adequado para captar e direcionar corretamente esse fluido. Essa situação é particularmente preocupante, pois a presença de água em contato com condutores elétricos representa um risco significativo de curto-circuito, podendo causar falhas no sistema elétrico, choques e até incêndios.

Figura 23: Fluxo de água jorrando em caixa de passagem de condutores eletricos

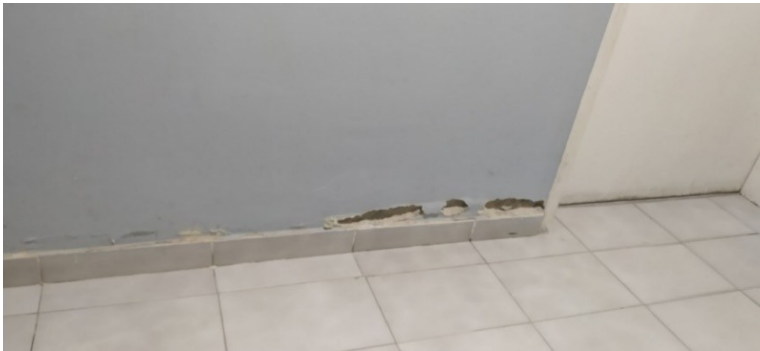
Foi identificada, ao longo da extensão do corredor, a presença de esfarelamento do reboco, conforme ilustrado nas Figuras 24 e 25. Devido ao fluxo intenso de pessoas nesse corredor, a lavagem frequente contribui para o acúmulo de umidade, favorecendo a degradação do reboco.

Figura 24: Esfarelamento da parede do corredor lado direito

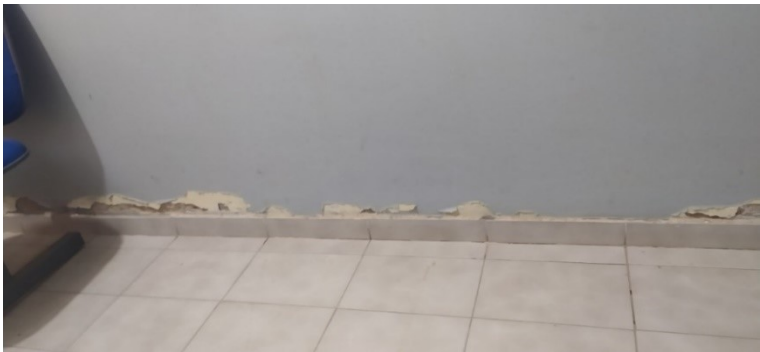
Figura 25: Esfarelamento da parede do corredor lado esquerdo

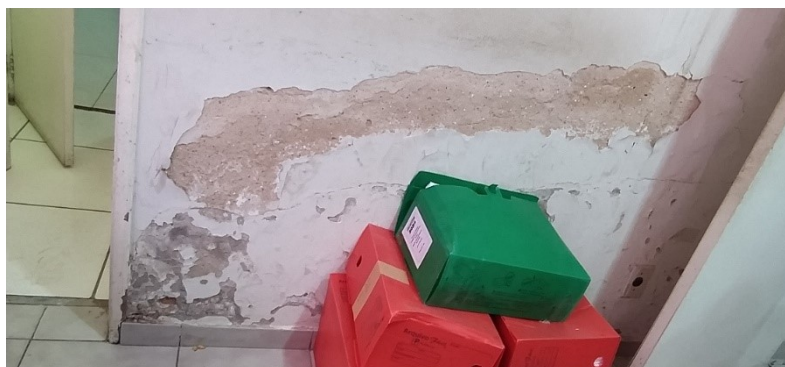
Na sala de Recursos Humanos, o esfarelamento (Figura 26) e o descolamento (Figura 27) ocorreram devido à infiltração proveniente do banheiro da Secretaria Municipal de Administração. Essas patologias estão acompanhadas de eflorescência e descolamento da pintura, evidenciando os danos causados pela umidade.

Figura 26: Esfarelamento do reboco sala de recursos humanos

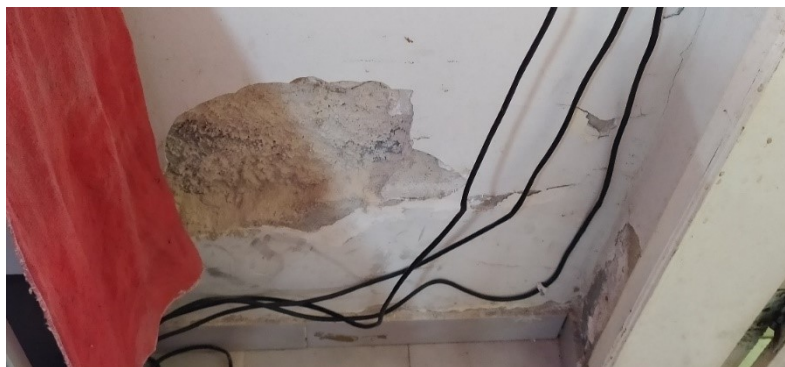
Figura 27: Descolamento de reboco sala de recursos humanos

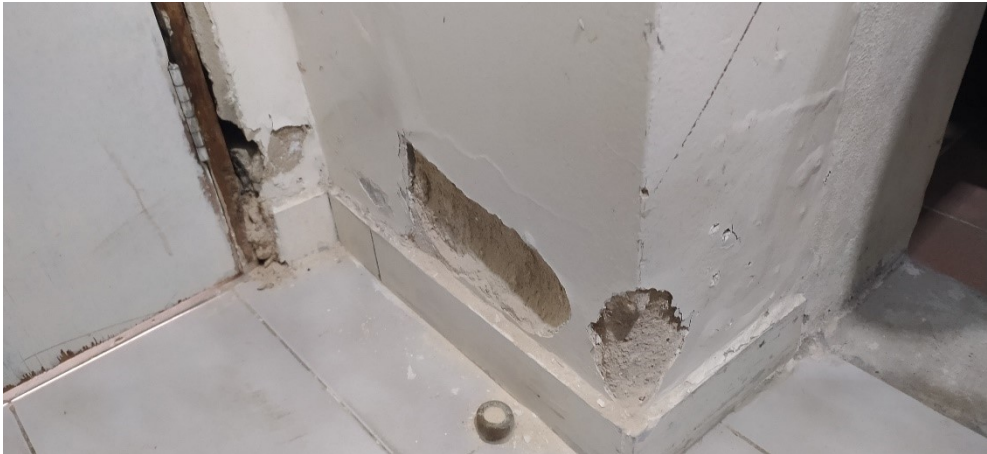
Na sala de Departamento de Tecnologia da Informação, antes funcionava um banheiro, e é provável que a manifestação patológica observada seja proveniente dessa condição anterior. Atualmente, não há mais sinais de umidade na sala, exceto aqueles originados do ar-condicionado. Essa mudança pode ter contribuído para a estabilização do ambiente, mas a memória da infiltração anterior ainda pode afetar a integridade do reboco, evidenciando a importância de uma avaliação completa após a remoção de áreas úmidas. Essa condição também foi observada nas Figuras 28 e 29.

Figura 28: Descolamento de reboco na sala DTI

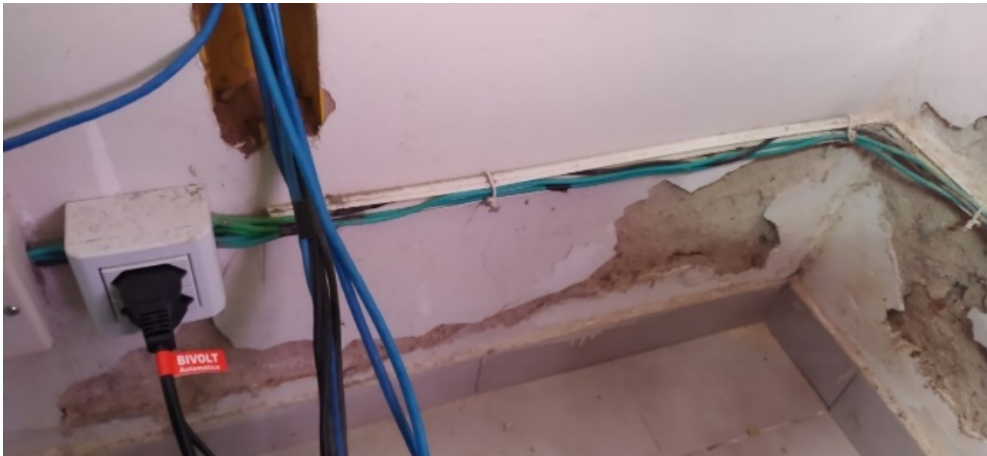
Figura 29: Esfarelamento do reboco na sala DTI

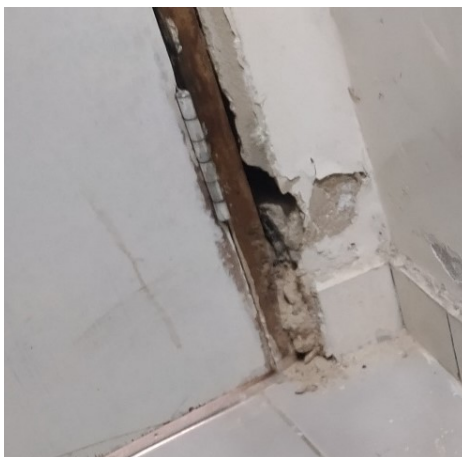
Figura 30: Degradação de esquadria do DTI

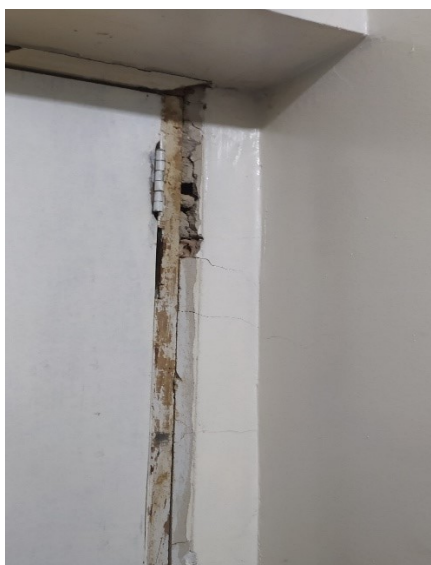
Figura 31: Degradação de esquadrias do RH

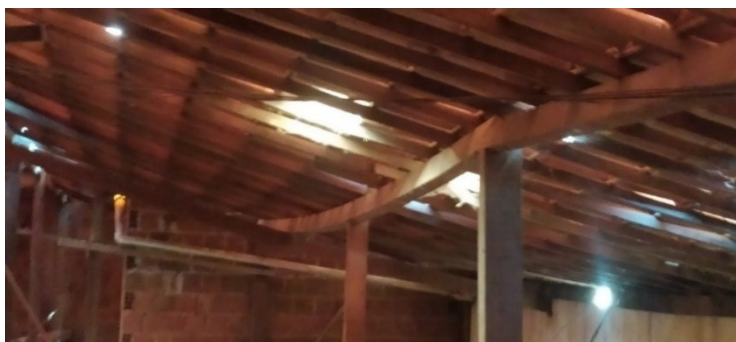
Adicionalmente, foram observadas brechas no telhado (ver Figura 34), que podem comprometer a impermeabilização e a continuidade da cobertura. Essas falhas permitem a entrada de água, favorecendo o desgaste dos materiais e o surgimento de patologias, como mofo e deterioração da madeira. O abaulamento da madeira, junto às brechas, impede que a água da chuva seja escoada adequadamente.

Figura 34: Abaulamento das terças de madeira

Os abaulamentos na estrutura de madeira foram aparentemente causados pelo subdimensionamento dos componentes como terças Figura 34 e escoras Figura 35, que não suportam adequadamente os esforços da cobertura.

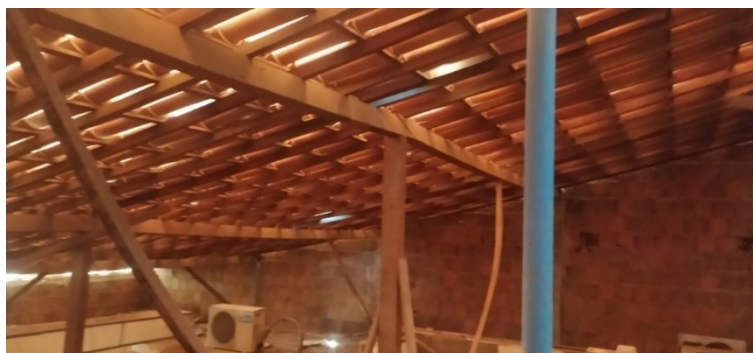
Figura 35: : Escora de madeira altamente deformada

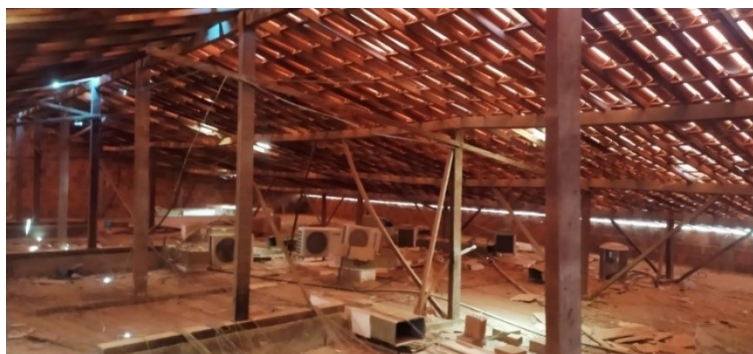
Adicionalmente, a precariedade das instalações elétricas e do cabeamento da rede local de internet, conforme evidenciado nas Figuras 36 e 37, impossibilitou a realização de uma investigação mais aprofundada na cobertura da edificação. O risco de choque elétrico ou outros acidentes é específico, além do perigo de romper cabos ao transitar pela estrutura, ou que poderia prejudicar os serviços essenciais fornecidos pelos servidores da prefeitura.

Figura 36: Fios estendidos, entulhos e material solto

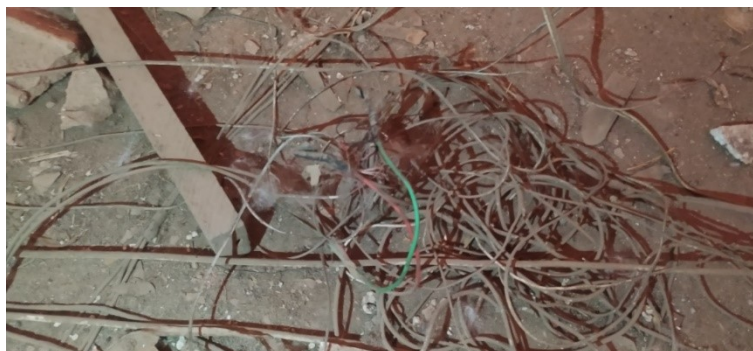
Figura 37: Fios solto e sem isolamentos
