**UNIVERSIDADE FEDERAL RURAL DO SEMI-ÁRIDO**  
**CENTRO MULTIDISCIPLINAR DE CARAÚBAS**  
**CURSO: ENGENHARIA CIVIL**

**CARACTERIZAÇÃO DAS MANIFESTAÇÕES  
PATOLÓGICAS EM PRÉDIOS HISTÓRICOS NO MUNICÍPIO DE  
BATURITÉ-CE**

Trabalho de Conclusão de Curso apresentado ao curso de Engenharia civil da Universidade Federal Rural do Semi-Árido – UFERSA, como requisito parcial para obtenção do título de Engenheiro civil.

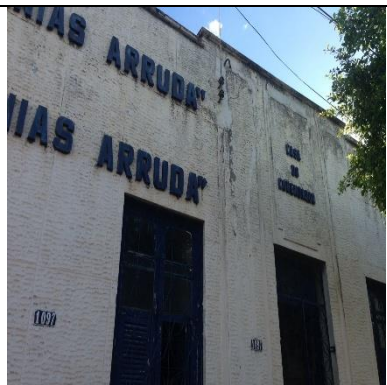
| Registro fotográfico | Diagnóstico da Manifestação patológica | Medida corretiva indicada |
|---|---|---|
| | <ul style="list-style-type: none"> <li>Desgaste da pintura da fachada.</li> </ul> | <ul style="list-style-type: none"> <li>Limpeza da fachada e fazer uma nova pintura.</li> </ul> |

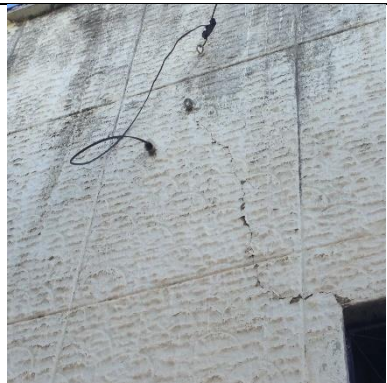
| Registro fotográfico | Diagnóstico da Manifestação patológica | Medida corretiva indicada |
|---|---|---|
| | <ul style="list-style-type: none"> <li>Fissura vertical em direção de abertura na parede de alvenaria, que pode ter ocorrido por falta uma verga.</li> </ul> | <ul style="list-style-type: none"> <li>Pode-se reparar, com a execução de verga e com a técnica de grampeamento.</li> </ul> |

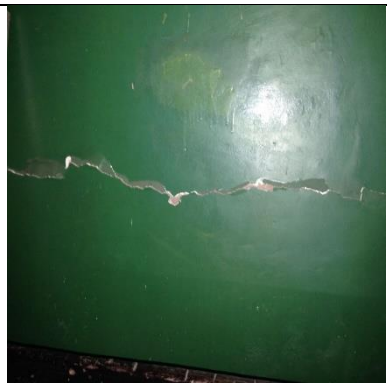
| Registro fotográfico | Diagnóstico da Manifestação patológica | Medida corretiva indicada |
|---|---|---|
| | <ul style="list-style-type: none"> <li>Fissura horizontal com deslocamento junto a base da parede, provavelmente devido a umidade ascendente.</li> </ul> | <ul style="list-style-type: none"> <li>Retira-se a camada que apresenta som cavo, impermeabiliza essa área e aplica um novo revestimento.</li> </ul> |

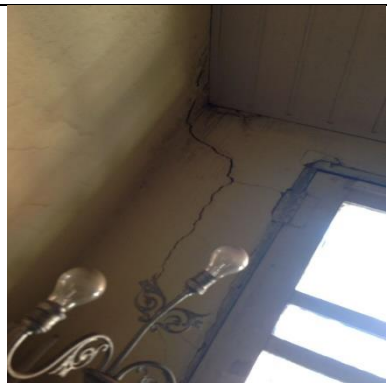
| Registro fotográfico | Diagnóstico da Manifestação patológica | Medida corretiva indicada |
|---|---|---|
| | <ul style="list-style-type: none"> <li>Fissura transversal na junção de duas paredes, provavelmente devido a ocorrência de recalque.</li> </ul> | <ul style="list-style-type: none"> <li>Pode ser feito a utilização de grampeamento.</li> </ul> |

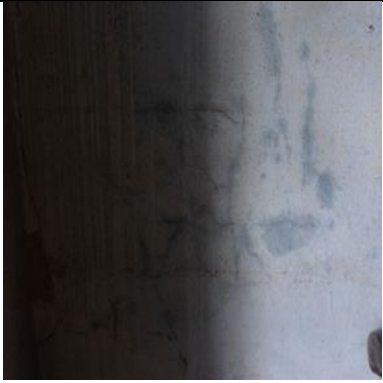
| Registro fotográfico | Diagnóstico da Manifestação patológica | Medida corretiva indicada |
|---|---|---|
| | <ul style="list-style-type: none"> <li>Fissura mapeada com presença de infiltração, provavelmente por argamassa de má qualidade.</li> </ul> | <ul style="list-style-type: none"> <li>Recomenda-se uso de massa acrílica e uma nova pintura.</li> </ul> |

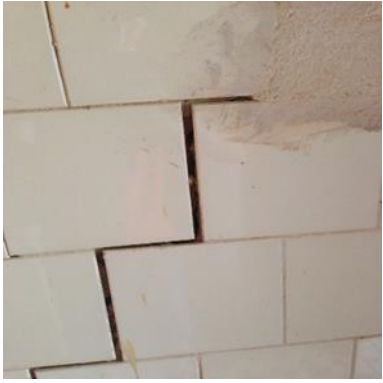
| Registro fotográfico | Diagnóstico da Manifestação patológica | Medida corretiva indicada |
|---|---|---|
| | <ul style="list-style-type: none"> <li>Desplacamento cerâmico, que pode ser atribuído a erro executivo, utilização de argamassa colante vencida, assentamento sobre superfície contaminada.</li> </ul> | <ul style="list-style-type: none"> <li>Retirar o revestimento que encontra-se com o problema e faz-se um novo processo de assentamento na área afetada.</li> </ul> |

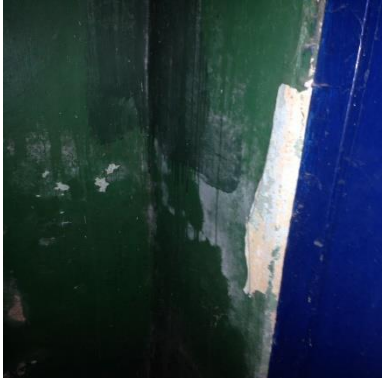
| Registro fotográfico | Diagnóstico da Manifestação patológica | Medida corretiva indicada |
|---|---|---|
| | <ul style="list-style-type: none"> <li>Eflorescência e descascamento da pintura, devido a presença de sais solúveis, os quais estão presentes nos materiais ou nos componentes.</li> </ul> | <ul style="list-style-type: none"> <li>É necessário quebrar a base das paredes até a fundação e aplicar produtos impermeabilizantes sob o piso e nas bases das paredes e executar um novo revestimento.</li> </ul> |

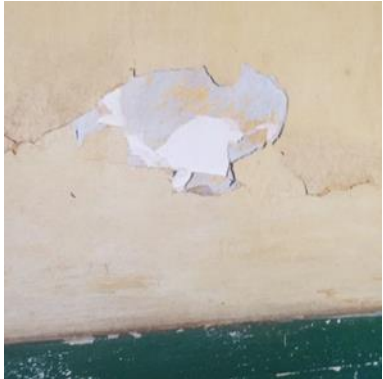
| Registro fotográfico | Diagnóstico da Manifestação patológica | Medida corretiva indicada |
|---|---|---|
| | <ul style="list-style-type: none"> <li>Descascamento de pintura, provavelmente devido presença de quantidade excessiva de pó na superfície antes da aplicação da tinta ou tinta pouco diluída.</li> </ul> | <ul style="list-style-type: none"> <li>Retira toda camada de tinta que está soltando, realiza uma limpeza do substrato e faz uma nova pintura.</li> </ul> |

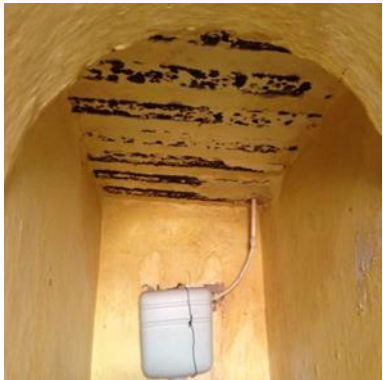
| Registro fotográfico | Diagnóstico da Manifestação patológica | Medida corretiva indicada |
|---|---|---|
| | <ul style="list-style-type: none"> <li>Corrosão na estrutura do reservatório, devido a deficiência de cobertura.</li> </ul> | <ul style="list-style-type: none"> <li>Limpeza da área oxidada, realizar tratamento anticorrosivo e fazer um recobrimento com argamassa.</li> </ul> |

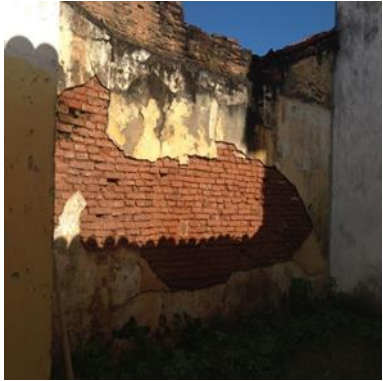
| Registro fotográfico | Diagnóstico da Manifestação patológica | Medida corretiva indicada |
|---|---|---|
| | <ul style="list-style-type: none"> <li>Deslocamento do revestimento, no qual pode ter ocorrido por conta de argamassa muito rica em cimento, camadas espessas de argamassa ou falta de chapisco.</li> </ul> | <ul style="list-style-type: none"> <li>Renovação do revestimento.</li> </ul> |

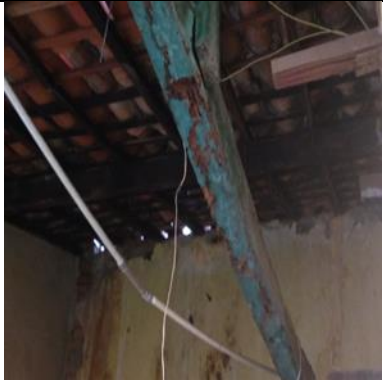
| Registro fotográfico | Diagnóstico da Manifestação patológica | Medida corretiva indicada |
|---|---|---|
| | <ul style="list-style-type: none"> <li>Deterioração de peça estrutural da cobertura por meio de cupins.</li> </ul> | <ul style="list-style-type: none"> <li>É necessário fazer um escoramento, retirar a peça danificada e colocar uma nova.</li> </ul> |

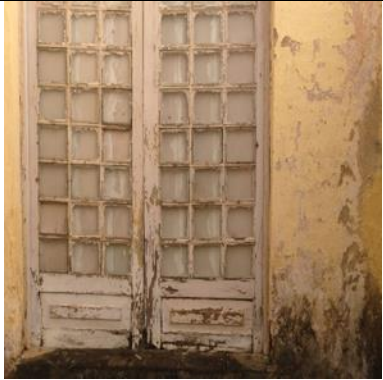
| Registro fotográfico | Diagnóstico da Manifestação patológica | Medida corretiva indicada |
|---|---|---|
| | <ul style="list-style-type: none"> <li>Deterioração de esquadria devido a intemperes e falta de manutenção.</li> </ul> | <ul style="list-style-type: none"> <li>Realizar uma nova pintura e um tratamento impermeabilizante.</li> </ul> |

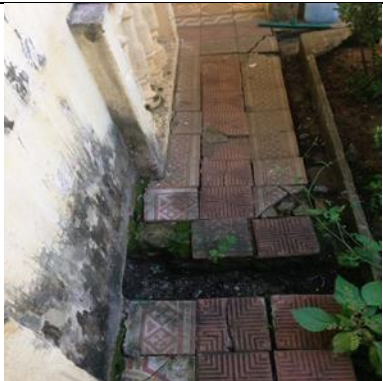
| Registro fotográfico | Diagnóstico da Manifestação patológica | Medida corretiva indicada |
|---|---|---|
| | <ul style="list-style-type: none"> <li>Afundamento da calçada da área externa.</li> </ul> | <ul style="list-style-type: none"> <li>Retirar todo revestimento cerâmico, fazer uma nova compactação do solo e realizar um novo assentamento.</li> </ul> |

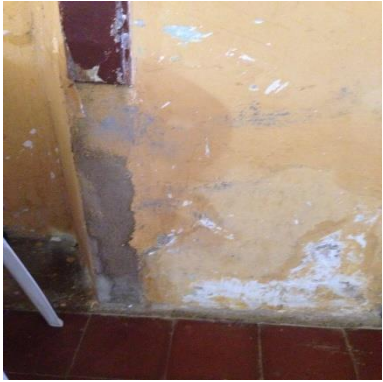
| Registro fotográfico | Diagnóstico da Manifestação patológica | Medida corretiva indicada |
|---|---|---|
| | <ul style="list-style-type: none"> <li>Infiltração e eflorescência, devido a presença de sais solúveis, os quais estão presentes nos materiais ou nos componentes.</li> </ul> | <ul style="list-style-type: none"> <li>É necessário quebrar a base das paredes até a fundação e aplicar produtos impermeabilizantes sob o piso e nas bases das paredes e executar um novo revestimento.</li> </ul> |

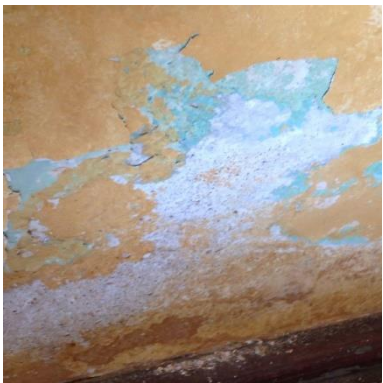
| Registro fotográfico | Diagnóstico da Manifestação patológica | Medida corretiva indicada |
|---|---|---|
| | <ul style="list-style-type: none"> <li>Descascamento da pintura, que pode ter sido devido presença de quantidade excessiva de pó na superfície antes da aplicação da tinta ou tinta pouco diluída.</li> </ul> | <ul style="list-style-type: none"> <li>Retira toda camada de tinta que está soltando, realiza uma limpeza do substrato e faz uma nova pintura.</li> </ul> |

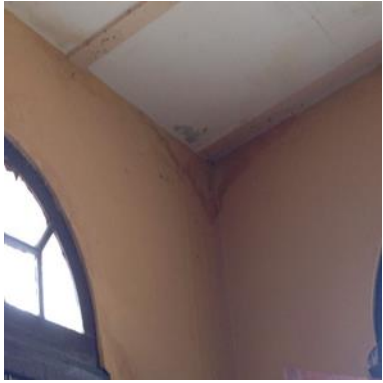
| Registro fotográfico | Diagnóstico da Manifestação patológica | Medida corretiva indicada |
|---|---|---|
| | <ul style="list-style-type: none"> <li>Infiltração, provavelmente devido a problemas de impermeabilização ou goteira na cobertura.</li> </ul> | <ul style="list-style-type: none"> <li>Utilização de impermeabilização da cobertura ou mitigar o foco da goteira, e reparar a pintura no local do foco da infiltração.</li> </ul> |

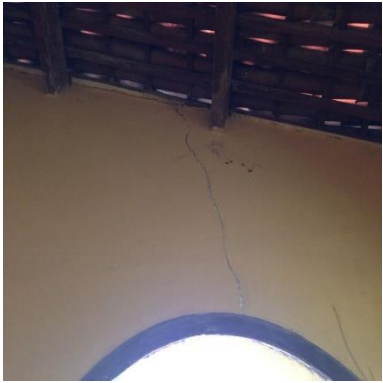
| Registro fotográfico | Diagnóstico da Manifestação patológica | Medida corretiva indicada |
|---|---|---|
| | <ul style="list-style-type: none"> <li>Fissura vertical em direção a abertura da esquadria, provavelmente devido a sobrecarga.</li> </ul> | <ul style="list-style-type: none"> <li>Indica-se a utilização de grampeamento.</li> </ul> |

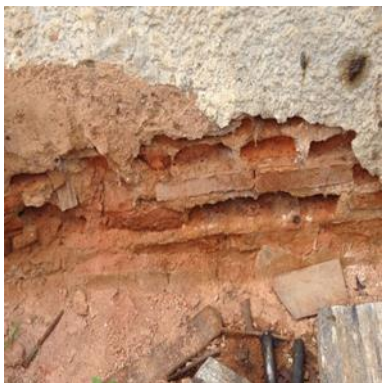
| Registro fotográfico | Diagnóstico da Manifestação patológica | Medida corretiva indicada |
|---|---|---|
| | <ul style="list-style-type: none"> <li>Desagregação da alvenaria, provavelmente por conta da presença de sais solúveis, os quais estão presentes nos materiais ou nos componentes.</li> </ul> | <ul style="list-style-type: none"> <li>Realizar a retirada de todo esse material que esta pulverulento, restaura a alvenaria, executa uma impermeabilização adequada e um novo revestimento.</li> </ul> |

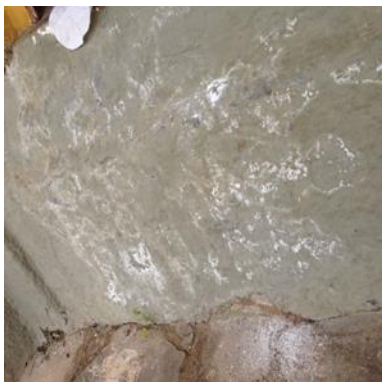
| Registro fotográfico | Diagnóstico da Manifestação patológica | Medida corretiva indicada |
|---|---|---|
| | <ul style="list-style-type: none"> <li>Eflorescência, devido a presença de sais solúveis, os quais estão presentes nos materiais ou nos componentes.</li> </ul> | <ul style="list-style-type: none"> <li>É necessário quebrar a base das paredes até a fundação e aplicar produtos impermeabilizantes sob o piso e nas bases das paredes e executar um novo revestimento.</li> </ul> |

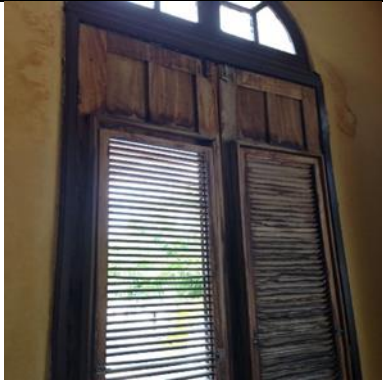
| Registro fotográfico | Diagnóstico da Manifestação patológica | Medida corretiva indicada |
|---|---|---|
| | <ul style="list-style-type: none"> <li>• Esquadria com pintura deteriorada, devido a ação do tempo.</li> </ul> | <ul style="list-style-type: none"> <li>• Realizar uma nova pintura e um tratamento impermeabilizante.</li> </ul> |

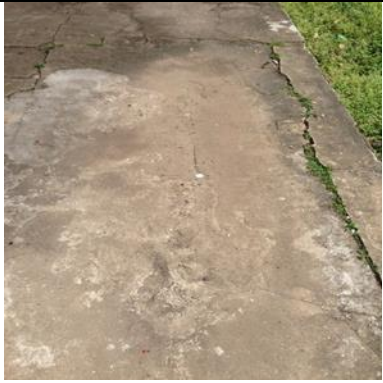
| Registro fotográfico | Diagnóstico da Manifestação patológica | Medida corretiva indicada |
|---|---|---|
| | <ul style="list-style-type: none"> <li>• Afundamento da calçada, provavelmente devido a uma má compactação do aterro.</li> </ul> | <ul style="list-style-type: none"> <li>• Retirar todo revestimento do piso, fazer uma nova compactação do aterro e realizar um novo assentamento.</li> </ul> |

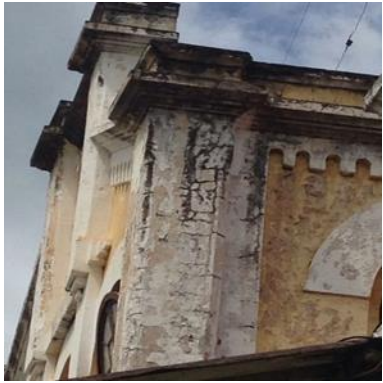
| Registro fotográfico | Diagnóstico da Manifestação patológica | Medida corretiva indicada |
|---|---|---|
| | <ul style="list-style-type: none"> <li>• Pintura envelhecida devido a intempéries.</li> </ul> | <ul style="list-style-type: none"> <li>• Limpeza da fachada e fazer uma nova pintura.</li> </ul> |

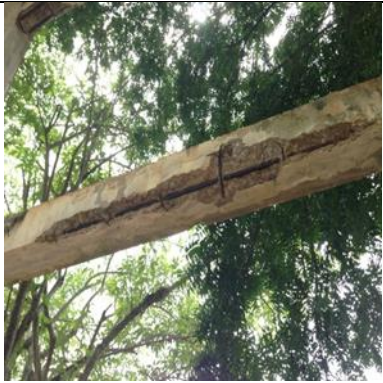
| Registro fotográfico | Diagnóstico da Manifestação patológica | Medida corretiva indicada |
|---|---|---|
| | <ul style="list-style-type: none"> <li>• Corrosão da armadura e desagregação do concreto de uma viga.</li> </ul> | <ul style="list-style-type: none"> <li>• Limpeza da área oxidada, realizar tratamento anticorrosivo e fazer um grouteamento.</li> </ul> |

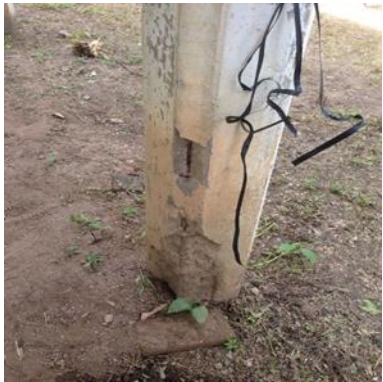
| Registro fotográfico | Diagnóstico da<br>Manifestação patológica | Medida corretiva indicada |
|---|---|---|
| | <ul style="list-style-type: none"><li>• Desagregação do concreto de um pilar, que pode ter ocorrido por conta de sulfatos presentes no material do concreto e/ou no solo.</li></ul> | <ul style="list-style-type: none"><li>• Limpeza do local afetado e realização de um reforço com utilização de groutamento.</li></ul> |
