UNIVERSIDADE FEDERAL RURAL DO SEMI-ÁRIDO  
CAMPUS CARAÚBAS  
DEPARTAMENTO DE CIÊNCIA E TECNOLOGIA  
BACHARELADO EM CIÊNCIA E TECNOLOGIA

**ANÁLISE DE MANIFESTAÇÕES PATOLÓGICAS NA ESCOLA ESTADUAL  
ALVANI DE FREITAS DIAS NA CIDADE DE APODI-RN: DIAGNÓSTICO E  
MEDIDAS CORRETIVAS.**

Monografia apresentada a Universidade  
Federal Rural do Semi-Árido como  
requisito para obtenção do título de  
Bacharel em Ciência e Tecnologia.

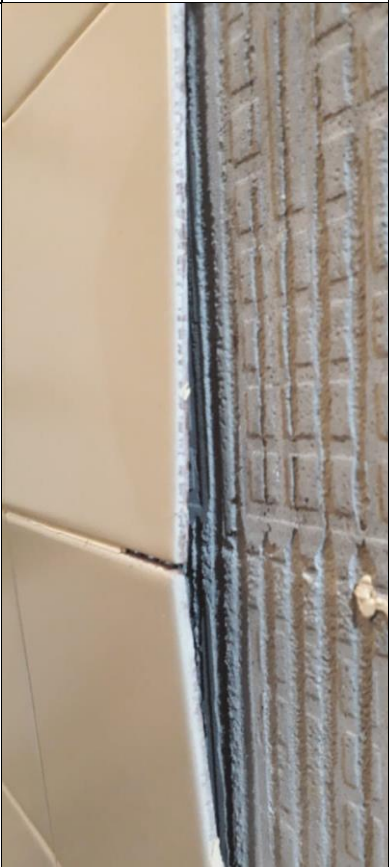
| Nº | Foto da inspeção | Pavimento | Diagnóstico | Possíveis causas | Tratamento |
|---|---|---|---|---|---|
| 1 | | Térreo:<br><br>azulejo do refeitório | Destacamento cerâmico:<br><br>1) Falta de aderência entre o substrato e a base;<br><br>2) Variação de temperatura que provoca a movimentação das placas. | Causada pela falta de aderência, falta de limpeza do substrato antes da aplicação do revestimento, ou ainda pela variação de temperatura que provoca a movimentação das placas | 1) Remoção do azulejo descolado;<br><br>2) Remover os materiais que dificultam a aderência;<br><br>3) aplicar o novo revestimento. |

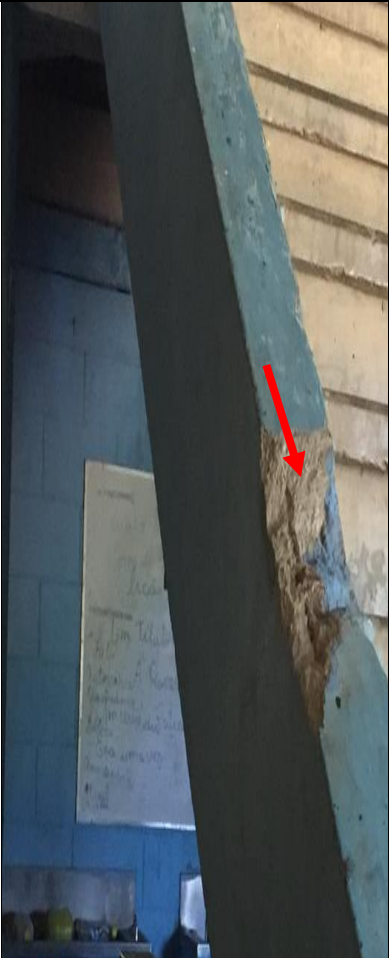
| 2 | | <p>Térreo:</p> <p>Escada que dá acesso ao primeiro andar</p> | <p>Corrosão de armaduras:</p> <ol style="list-style-type: none"> <li>1) Deficiência no cobrimento da armadura;</li> <li>2) Baixa qualidade do Concreto, ou seja, elevada Porosidade.</li> </ol> | <p>Causada pela fissuras na direção da armadura, promovendo a desagregação simples do concreto.</p> | <ol style="list-style-type: none"> <li>1) Remover o Concreto solto;</li> <li>2) Estudar as condições da armadura;</li> <li>3) Com análise, caso precise, reconstruir a estrutura;</li> <li>4) Aplicar revestimento de proteção.</li> </ol> |

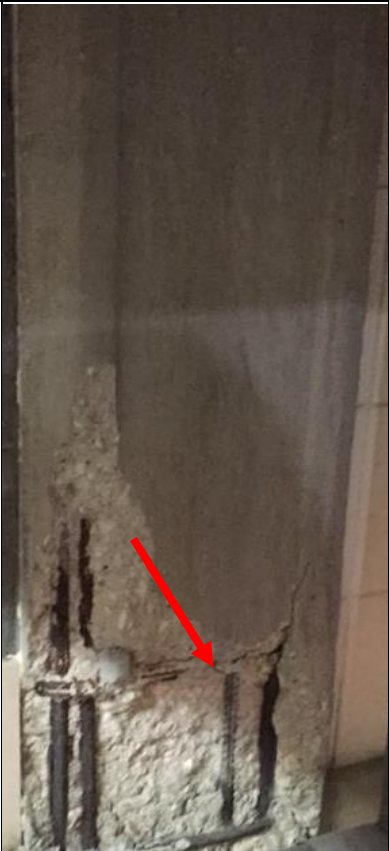
| 3 | | Térreo:<br><br>Pilar da refeitório | <p>Corrosão de armaduras:</p> <ol style="list-style-type: none"> <li>1) Deficiência no cobrimento da armadura;</li> <li>2) Baixa qualidade do Concreto, ou seja, elevada Porosidade.</li> </ol> | <p>Causada pela fissuras na direção da armadura, promovendo a desagregação acentuada do concreto.</p> | <ol style="list-style-type: none"> <li>1) Remover o Concreto solto;</li> <li>2) Estudar as condições da armadura;</li> <li>3) Com análise, caso precise, reconstruir a estrutura;</li> <li>4) Aplicar revestimento de proteção.</li> </ol> |

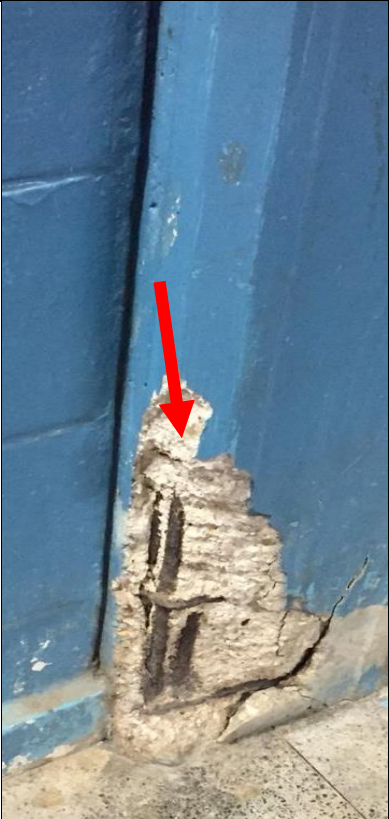
| 4 | | <p>Térreo:</p> <p>Pilar da refeitório</p> | <p>Corrosão de armaduras:</p> <p>1) Deficiência no cobrimento da armadura;</p> <p>2) Baixa qualidade do Concreto, ou seja, elevada Porosidade.</p> | <p>Causada pela fissuras na direção da armadura, promovendo a desagregação acentuada do concreto.</p> | <p>1) Remover o concreto solto;</p> <p>2) Estudar as condições da armadura;</p> <p>3) Com análise, caso precise, reconstruir a estrutura;</p> <p>4) Aplicar revestimento de proteção.</p> |

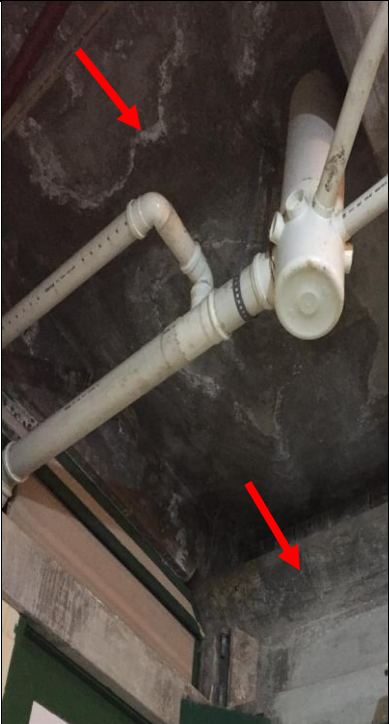
| 5 | | <p>Térreo:</p> <p>Teto do refeitório</p> | <p>Manchas de bolor e Eflorescência:</p> <p>1) Provável falha na impermeabilização da laje, causando infiltração</p> | <p>Causadas pela umidade e pela migração de sais solúveis posterior a evaporação.</p> | <p>1) Encontrar e eliminar a infiltração;</p> <p>2) Lavagem do local;</p> <p>3) Caso necessário fazer uma nova camada de revestimento</p> |

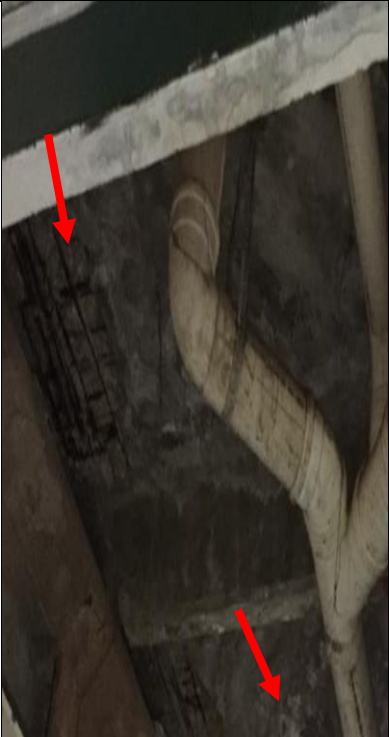
| 6 | | <p>Primeiro Andar:</p> <p>Teto da biblioteca</p> | <p>Corrosão de armadura e Eflorescência:</p> <ol style="list-style-type: none"> <li>1) Deficiência no cobrimento da armadura;</li> <li>2) Provável falha na impermeabilização da laje, propiciando a infiltração e acelerando a corrosão da armadura.</li> <li>3) Baixa qualidade do Concreto, ou seja, elevada Porosidade.</li> </ol> | <p>Causadas pela Umidade, desagregando o concreto (gerando a corrosão) e também pela migração de sais solúveis posterior a evaporação.</p> | <ol style="list-style-type: none"> <li>1) Encontrar e eliminar a infiltração;</li> <li>2) Remover o Concreto solto;</li> <li>3) Estudar as condições da armadura;</li> <li>4) Com análise, caso precise, reconstruir a estrutura;</li> <li>5) Aplicar revestimento de proteção.</li> </ol> |

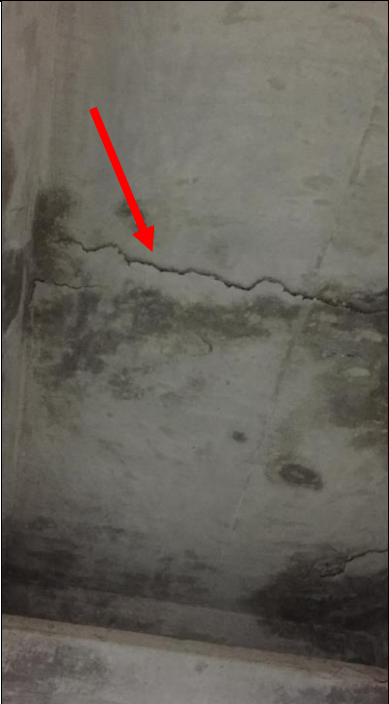
| 7 | | <p>Primeiro Andar:</p> <p>Teto da secretária</p> | <p>Destacamento de concreto:</p> <p>1) Provável falha na impermeabilização da laje, propiciando a infiltração e acelerando a corrosão da armadura.</p> <p>2) Baixa qualidade do Concreto, ou seja, elevada Porosidade</p> | <p>Causada de infiltração, gerando o destacamento do concreto.</p> | <p>1) Encontrar e eliminar a infiltração;</p> <p>2) Remover o Concreto solto;</p> <p>3) Estudar as condições da armadura;</p> <p>4) Com análise, caso precise, reconstruir a estrutura;</p> <p>5) Aplicar revestimento de proteção.</p> |

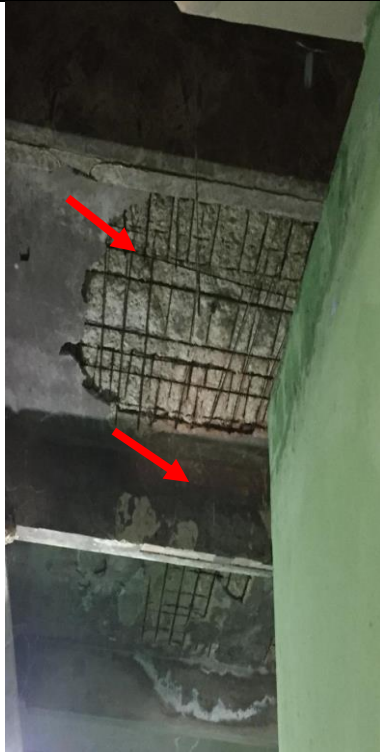
| 8 | | <p>Primeiro Andar:</p> <p>Teto do banheiro masculino</p> | <p>Eflorescência e Corrosão de armadura :</p> <ol style="list-style-type: none"> <li>1) Deficiência no cobrimento da armadura;</li> <li>2) Provável falha na impermeabilização da laje, propiciando a infiltração e acelerando a corrosão da armadura.</li> <li>3) Baixa qualidade do Concreto, ou seja, elevada porosidade.</li> </ol> | <p>Causadas pela Umidade, desagregando o concreto (gerando a corrosão) e também pela migração de sais solúveis posterior a evaporação.</p> | <ol style="list-style-type: none"> <li>1) Encontrar e eliminar a infiltração;</li> <li>2) Remover o Concreto solto;</li> <li>3) Estudar as condições da armadura;</li> <li>4) Com análise, caso precise, reconstruir a estrutura;</li> <li>5) Aplicar revestimento de proteção e lavar a área.</li> </ol> |

Portanto, de acordo com a análise realizada, as manifestações patológicas que merece uma maior atenção foram as relacionadas à corrosão de armaduras, sobretudo as manifestações 8 e 13 que tiveram ordem de prioridade 1. Tais manifestações podem trazer riscos graves à toda comunidade escolar, e portanto devem ser sanadas o mais rapidamente possível.

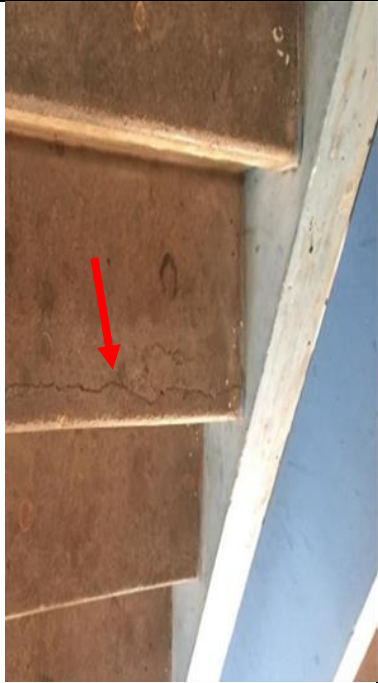
| 9 | | <p>Primeiro andar:</p> <p>Escada que dá acesso ao segundo andar</p> | <p>Fissura:</p> <p>1) péssimas propriedades das argamassas;</p> <p>2) à razão água/cimento inadequada;</p> <p>3) Contração térmica devido a diferenças de temperatura e ao adensamento inadequado (eliminação do ar e dos vazios contidos na massa).</p> | <p>Fissura horizontal de 0.4mm</p> | <p>1) Aplicação de resina Epóxi</p> |

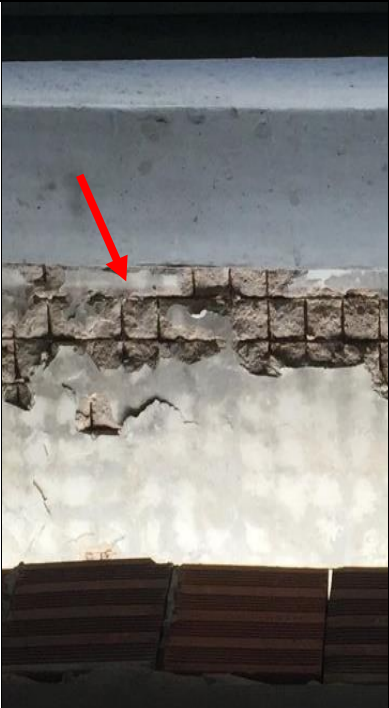
| 10 | | <p>Segundo andar:</p> <p>Teto da sala 2</p> | <p>Corrosão de armadura :</p> <ol style="list-style-type: none"> <li>1) Deficiência no cobrimento da armadura;</li> <li>2) Provável falha na impermeabilização da laje, propiciando a infiltração e acelerando a corrosão da armadura;</li> <li>3) Baixa qualidade do Concreto, ou seja, elevada Porosidade.</li> </ol> | <p>Causadas pela Umidade, desagregando o concreto e gerando corrosão.</p> | <ol style="list-style-type: none"> <li>1) Encontrar e eliminar a infiltração;</li> <li>2) Remover o Concreto solto;</li> <li>3) Estudar as condições da armadura;</li> <li>4) Com análise, caso precise, reconstruir a estrutura;</li> <li>5) Aplicar revestimento de proteção.</li> </ol> |

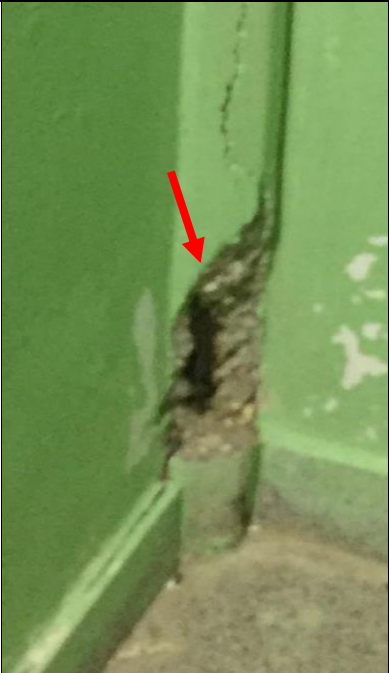
| 11 | | <p>Segundo andar:</p> <p>Banheiro feminino</p> | <p>Corrosão de armadura:</p> <ol style="list-style-type: none"> <li>1) Insuficiência de cobrimento da armadura;</li> <li>2) Baixa qualidade do Concreto, ou seja, elevada Porosidade;</li> <li>3) Falha na sua execução.</li> </ol> | <p>Desplacamento do concreto, causando a corrosão de armadura.</p> | <ol style="list-style-type: none"> <li>1) Remover o Concreto solto;</li> <li>2) Estudar as condições da armadura;</li> <li>3) Com análise, caso precise, reconstruir a estrutura;</li> <li>4) Aplicar revestimento de proteção.</li> </ol> |

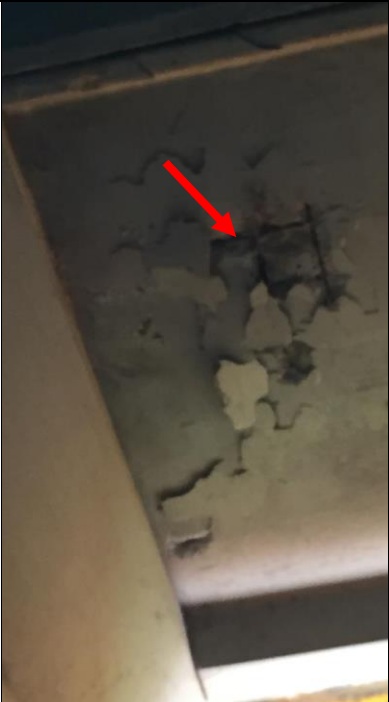
| 12 | | <p>Segundo andar:</p> <p>Teto da sala 5</p> | <p>Corrosão de armadura:</p> <ol style="list-style-type: none"> <li>1) Deficiência no cobrimento da armadura;</li> <li>2) Provável falha na impermeabilização da laje, propiciando a infiltração e acelerando a corrosão da armadura.</li> <li>3) Baixa qualidade do Concreto, ou seja, elevada Porosidade</li> </ol> | <p>Causadas pela Umidade, desagregando o concreto (gerando a corrosão).</p> | <ol style="list-style-type: none"> <li>1) Encontrar e eliminar a infiltração;</li> <li>2) Remover o Concreto solto;</li> <li>3) Estudar as condições da armadura;</li> <li>4) Com análise, caso precise, reconstruir a estrutura;</li> <li>5) Aplicar revestimento de proteção.</li> </ol> |

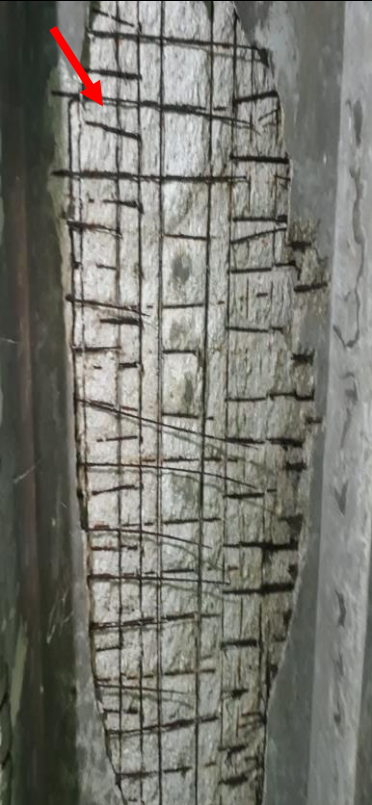
| 13 | | <p>Segundo andar:</p> <p>Teto do banheiro masculino</p> | <p>Corrosão de armadura:</p> <ol style="list-style-type: none"> <li>1) Deficiência no cobrimento da armadura;</li> <li>2) Provável falha na impermeabilização da laje, propiciando a infiltração e acelerando a corrosão da armadura.</li> <li>3) Baixa qualidade do Concreto, ou seja, elevada Porosidade</li> </ol> | <p>Causadas pela Umidade, desagregando o concreto (gerando a corrosão).</p> | <ol style="list-style-type: none"> <li>1) Encontrar e eliminar a infiltração;</li> <li>2) Remover o Concreto solto;</li> <li>3) Estudar as condições da armadura;</li> <li>4) Com análise, caso precise, reconstruir a estrutura;</li> <li>5) Aplicar revestimento de proteção.</li> </ol> |

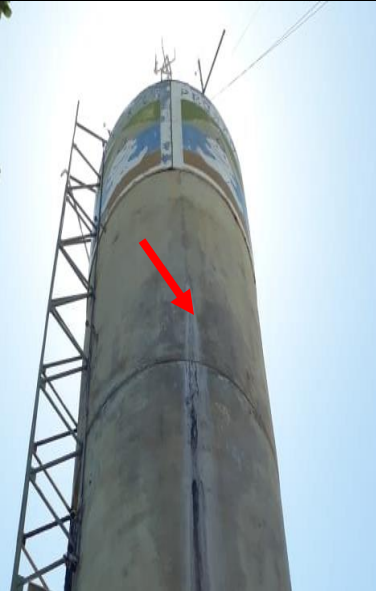
| 14 | | <p>Área Externa:</p> <p>Caixa d'água</p> | <p>Eflorescência:</p> <p>1) Provável falha na impermeabilização da caixa d'água, propiciando a infiltração.</p> | <p>Causadas pela Umidade e também pela migração de sais solúveis posterior a evaporação.</p> | <p>1) Encontrar e eliminar a infiltração;</p> <p>2) Lavar a área;</p> <p>3) Aplicar revestimento de proteção.</p> |

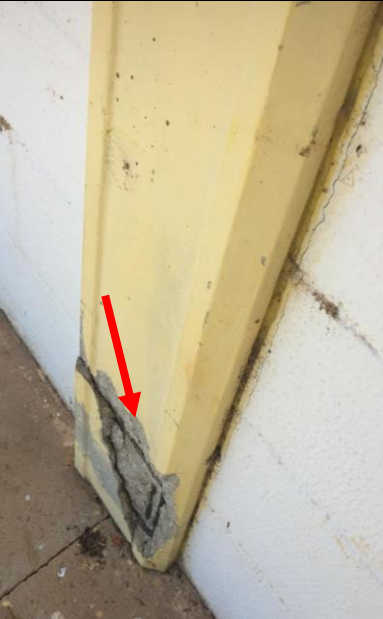
| 15 | | <p>Área Externa:</p> <p>Pilar</p> | <p>Corrosão de armadura:</p> <p>1) Insuficiência de cobrimento da armadura;</p> <p>2) Baixa qualidade do Concreto, ou seja, elevada Porosidade;</p> <p>3) Falha na sua execução.</p> | <p>causada pela fissuras na direção da armadura, promovendo a desagregação acentuada do concreto.</p> | <p>1) Remover o Concreto solto;</p> <p>2) Estudar as condições da armadura;</p> <p>3) Com análise, caso precise, reconstruir a estrutura;</p> <p>4) Aplicar revestimento de proteção.</p> |
