**ANÁLISE PATOLÓGICA DA ESCOLA ESTADUAL PEDRO II EM LAJES/RN**

Trabalho Final de Graduação apresentado a  
Universidade Federal Rural do Semi-Árido  
como requisito para obtenção do título de  
Bacharel em Engenharia Civil.

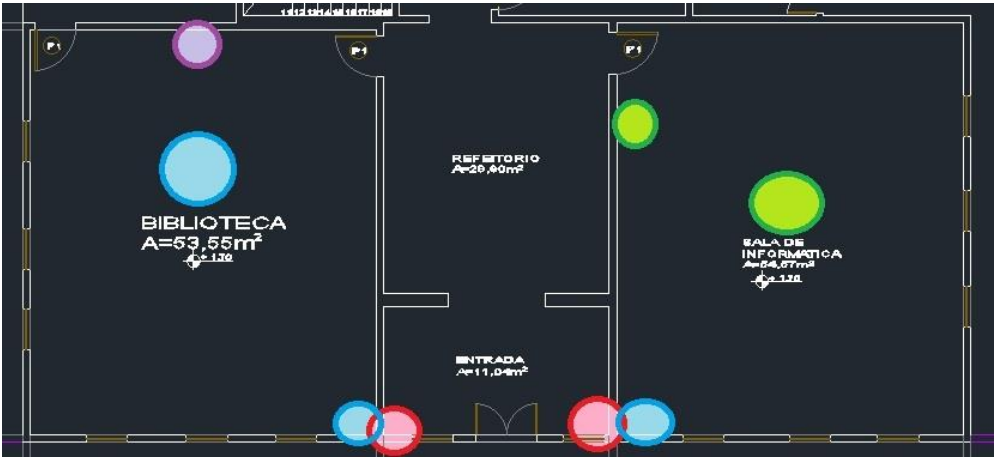
Figura 17 – Mapa de danos de parte do pavimento térreo.

Com base nas imagens dos mapas de dano produzidos para a edificação, fica claro a maior presença de problemas relacionados a umidade, como destacamentos localizada em locais internos e externos com cerca de 1,50 metros de altura do solo, e o bolor, que é evidenciado nas partes superiores dos ambientes investigados, além de uma ocorrência de fissuras em um dos recintos. Estes problemas percebidos na análise visual na visita técnica e evidenciados nos mapas de danos serão abordados de maneira mais profunda mais à frente. É possível evidenciar na Tabela 1, a listagem de patologias presentes segundo sua frequência na edificação em estudo.

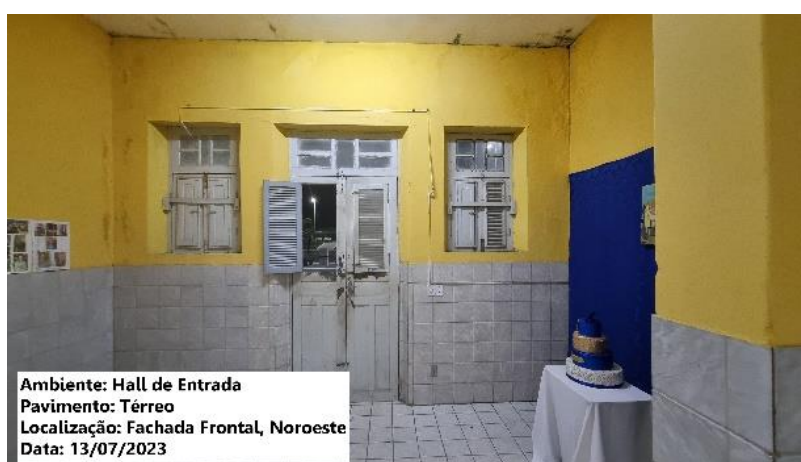
Figura 20 – Imagem de bolor no Hall de Entrada.

Como pode-se constatar, um dos maiores problemas que se encontra nas salas da escola são aparecimentos de bolor, sendo essas em locais a cima de 2 metros de altura, ou seja, esse bolor pode ser proveniente da falta de escoamento de águas das chuvas que acaba por ficar empossada nos locais onde as paredes se encontram coma laje.

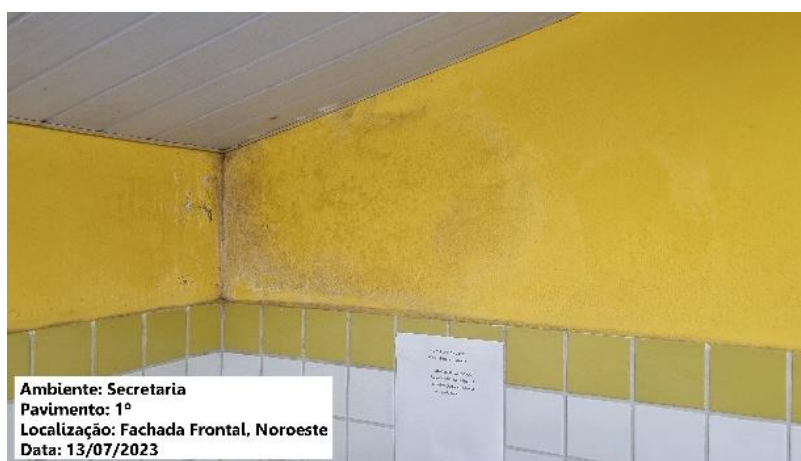
Figura 21 – Imagem de na secretaria.

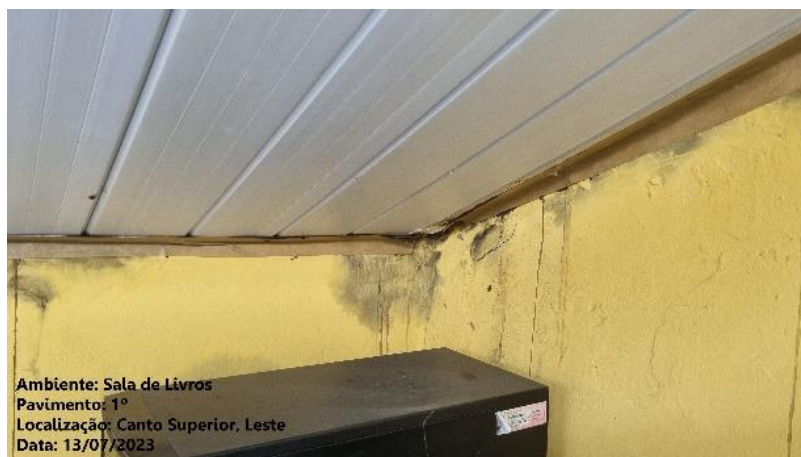
Figura 22 - Imagem de bolor na parede sala de livros.

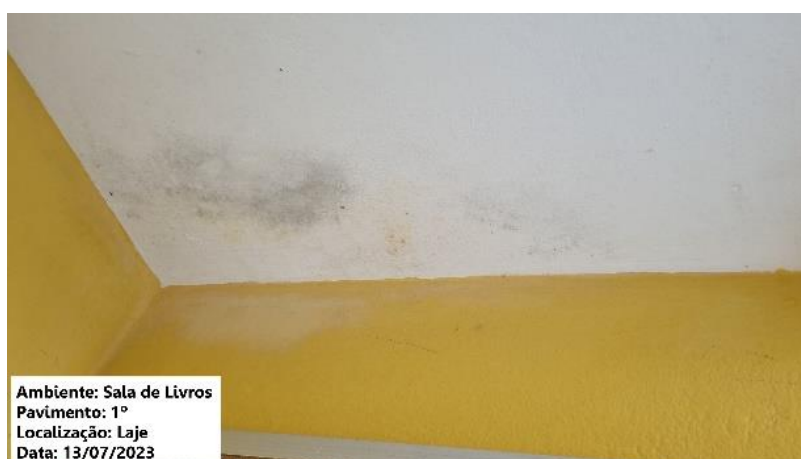
Figura 23 – Imagem de bolor na laje da sala de livros.

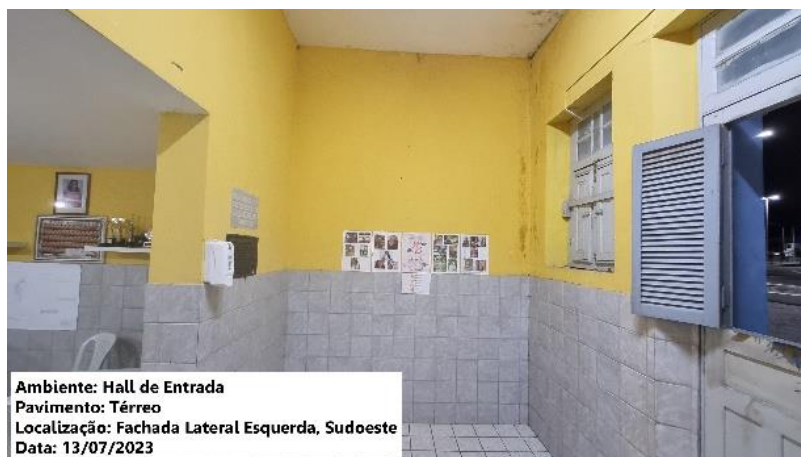
Figura 24 –Imagem de umidade na parede do hall de entrada.

Na Escola Pedro II é diagnosticado essa patologia bem próxima das manchas de bolor, podendo as mesmas estarem associadas, tornando os revestimentos, como pintura, reboco, são as principais vítimas da umidade na Escola Estadual Pedro II.

Medidas como a impermeabilização adequada, a ventilação eficiente e a reparação imediata de rachaduras e vazamentos são essenciais para impedir que a umidade continue a fazer suas vítimas.

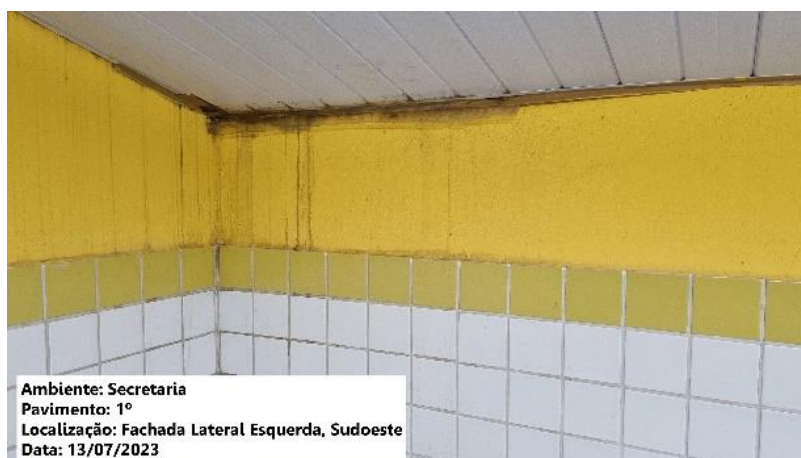
Figura 25 – Imagem de umidade na secretaria

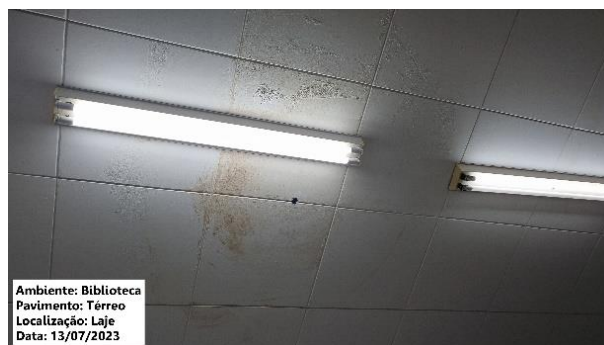
Figura 26 - Imagem de umidade no forro de gesso da biblioteca.

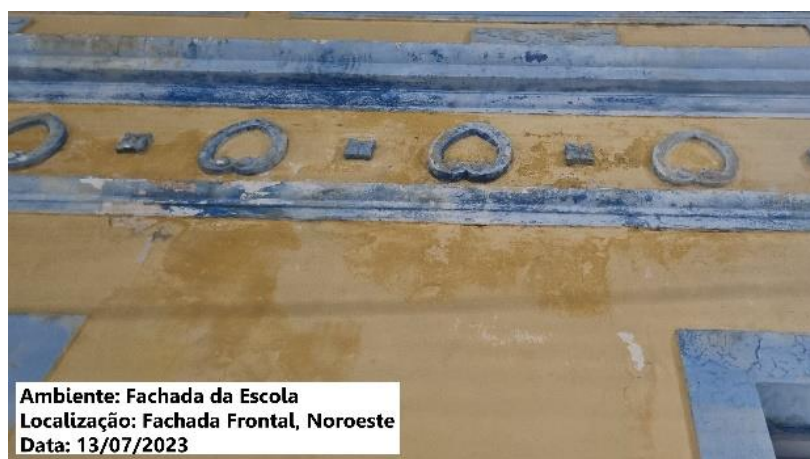
Figura 27 – Imagem de umidade na entrada da escola

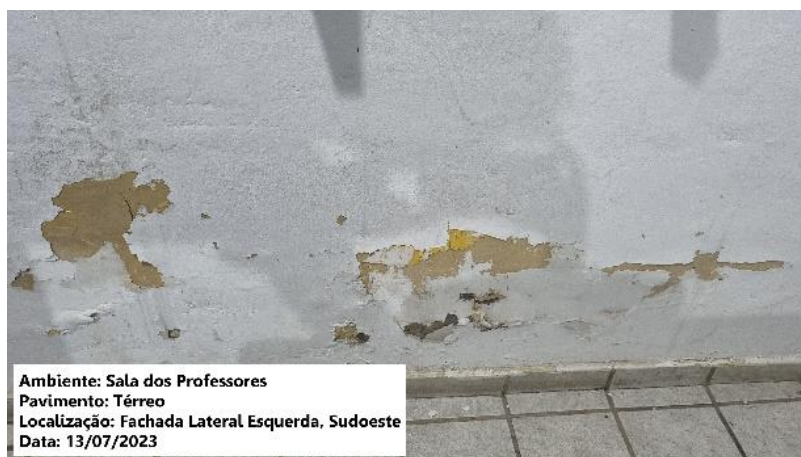
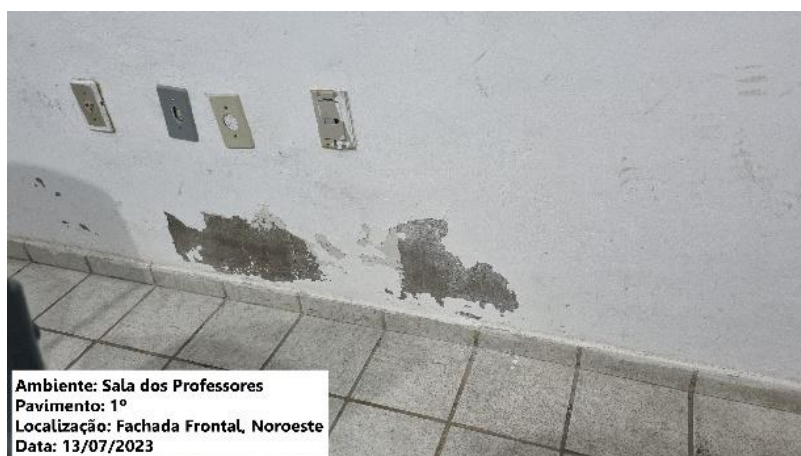
Figura 28 – Imagem de destacamento na parede da sala dos professores.

Figura 29 – Imagem de destacamento na parede da sala dos professores.

O descolamento da película de tinta do revestimento, pode ser causado pela umidade excessiva, provocando reações que expandem e racham a camada da pintura, descolando-a, além de problemas na superfície de aplicação, incompatibilidade de materiais e produtos de má qualidade.

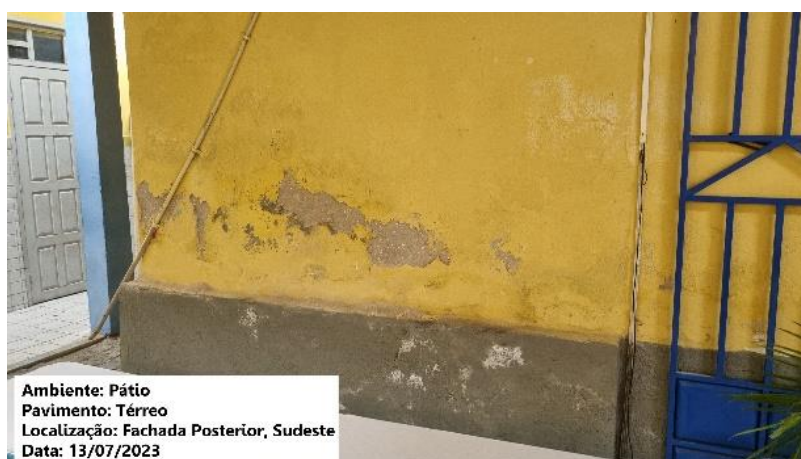
Figura 30 – Imagem de destacamento na parede do pátio (área externa).

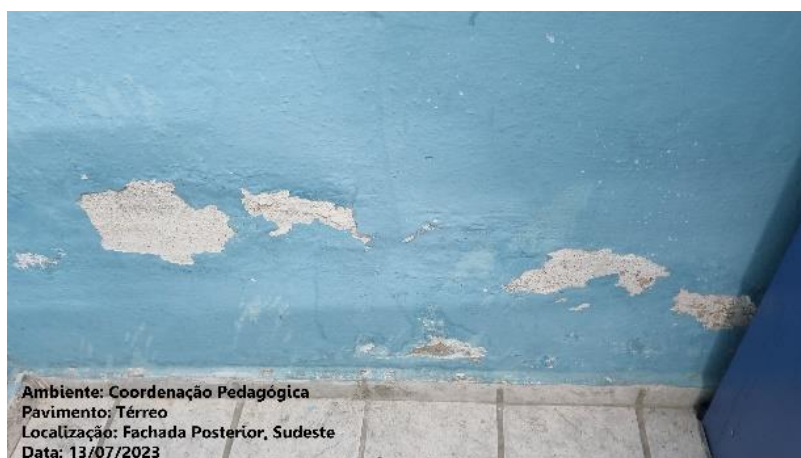
Figura 31 – Imagem de destacamento na parede da coordenação pedagógica
