UNIVERSIDADE FEDERAL RURAL DO SEMI-ÁRIDO  
PRÓ-REITORIA DE GRADUAÇÃO  
CENTRO MULTIDISCIPLINAR DE ANGICOS  
CURSO DE BACHARELADO EM ENGENHARIA CIVIL

**ANÁLISE DAS MANIFESTAÇÕES PATOLÓGICAS EM EDIFÍCIOS DE  
IMPORTÂNCIA HISTÓRICA NO MUNICÍPIO DE CAICÓ-RN**

Trabalho Final de Graduação apresentado a  
Universidade Federal Rural do Semi-Árido  
como requisito para obtenção do título de  
Bacharel em Engenharia Civil.

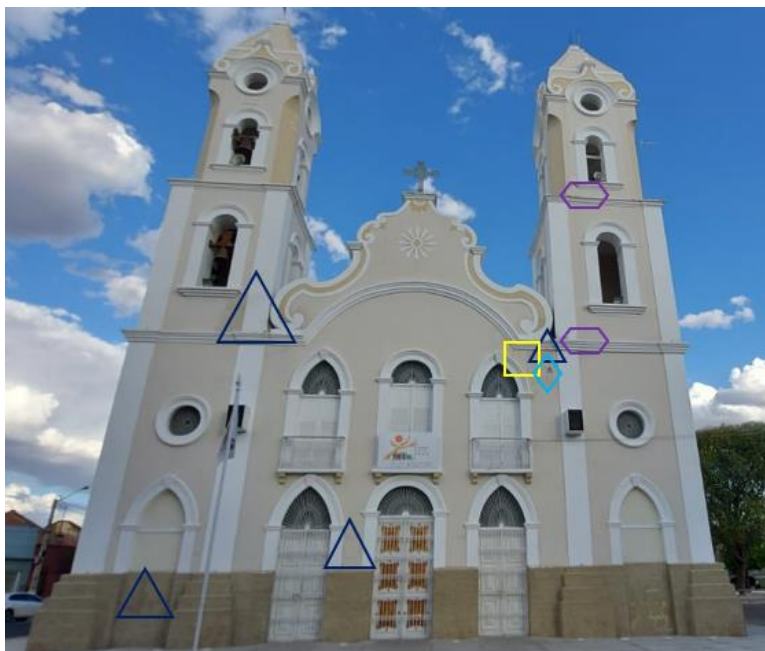
**Figura 7** - Mapeamento de manifestações na fachada frontal

- Nas fachadas a pintura encontra-se com manchas, descascando e apresenta também infiltração;
- O revestimento/alvenaria da Igreja apresenta-se com fissuras, trincas e deslocamento.
- No forro de gesso foi possível verificar manchas de umidades e cor escuras;

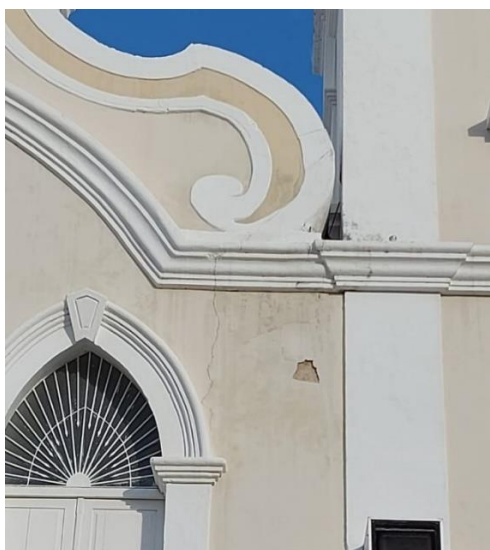
**Figura 8** - Local de maior degradação da fachada principal da Igreja de Sant'Ana

É importante destacar que a região mais degradada da fachada principal da Igreja de Sant'Ana, parte superior da fachada principal é na qual encontra-se fissuras, manchas de umidades, deslocamento do revestimento/alvenaria e manchas escuras, como pode ser verificada na figura 8.

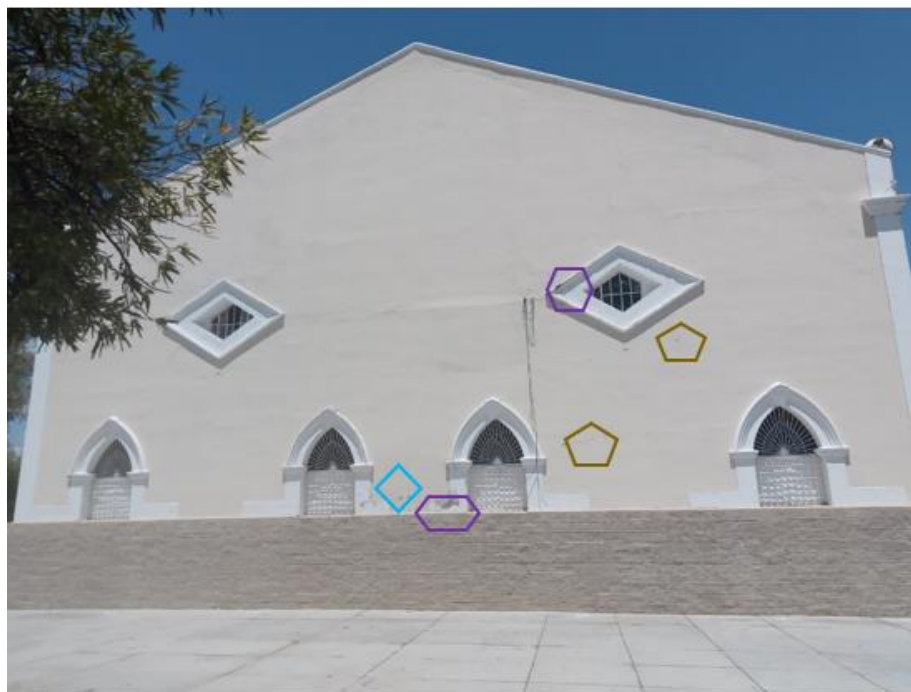
**Figura 9** - Manifestações na fachada posterior

As manifestações patológicas encontradas na fachada posterior do edifício foram manchas escuras, deslocamento do revestimento e descascamento da pintura nas quais podem ser identificadas na Figura 9.

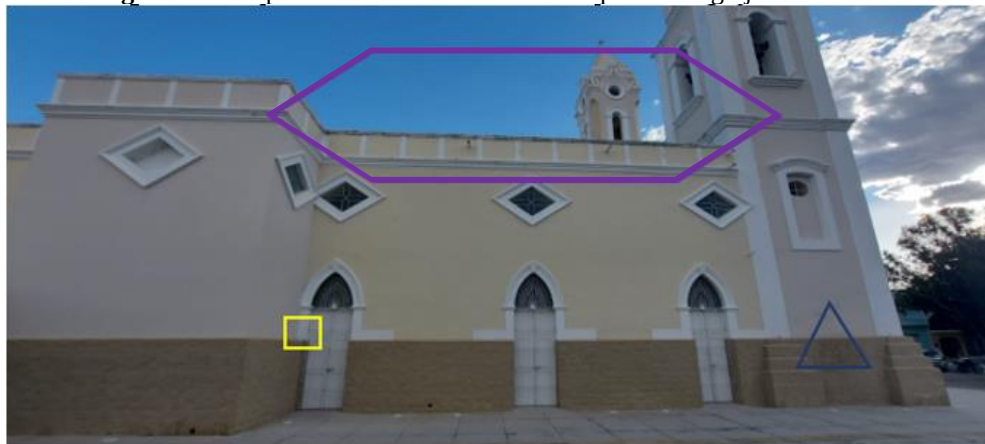
**Figura 10** - Mapeamento da fachada lateral esquerda da igreja de Sant'Ana.

Nas Figuras 10 e 11 é possível observar as patologias encontradas nas fachadas laterais. Na Figura 10, é possível visualizar que por toda a cornija superior encontra-se manchas escuras, sendo assim, optou-se por não mapear essas manchas escuras pois estão presentes por quase toda parte da cornija da fachada lateral esquerda da igreja de Sant'Ana, diante disso, foram mapeadas as patologias de manchas por umidades e fissuras encontradas.

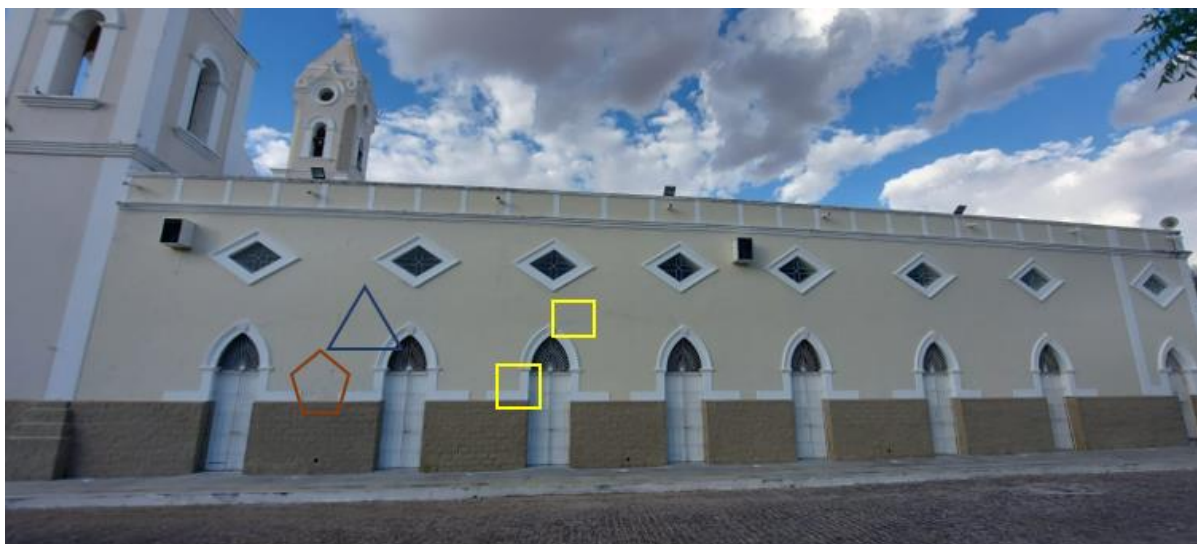
**Figura 11** - Mapeamento da fachada lateral direita

Já na fachada lateral direita as patologias encontradas foram fissuras, descascamento da pintura, manchas de umidades e manchas escuras na qual também optou-se não mapear devido está presente por quase toda parte da cornija, o mapeamento das manifestações encontradas na fachada lateral direita pode-ser visualizada na figura 11.

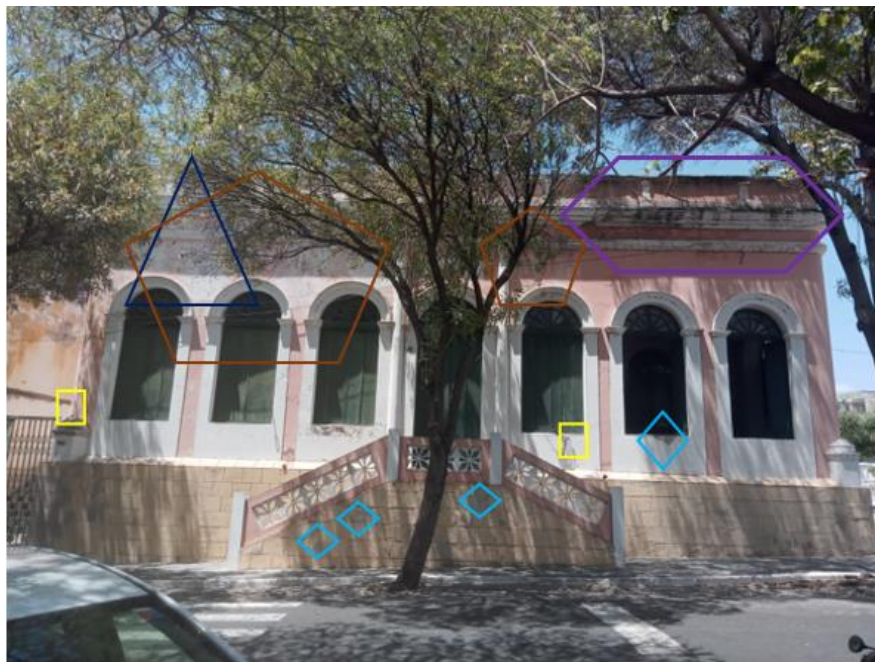
**Figura 13** - Mapeamento das manifestações patológicas na fachada frontal

- Na pintura foram identificados descascamento e manchas;
- No revestimento/alvenaria foram identificados deslocamento do revestimento, fissuras, trincas;
- No piso foram encontradas fissuras e deslocamento do revestimento cerâmico.

manchas, manchas escuras e descascamento da pintura não foram mapeadas nas fachadas devido estar presente por todas as partes.

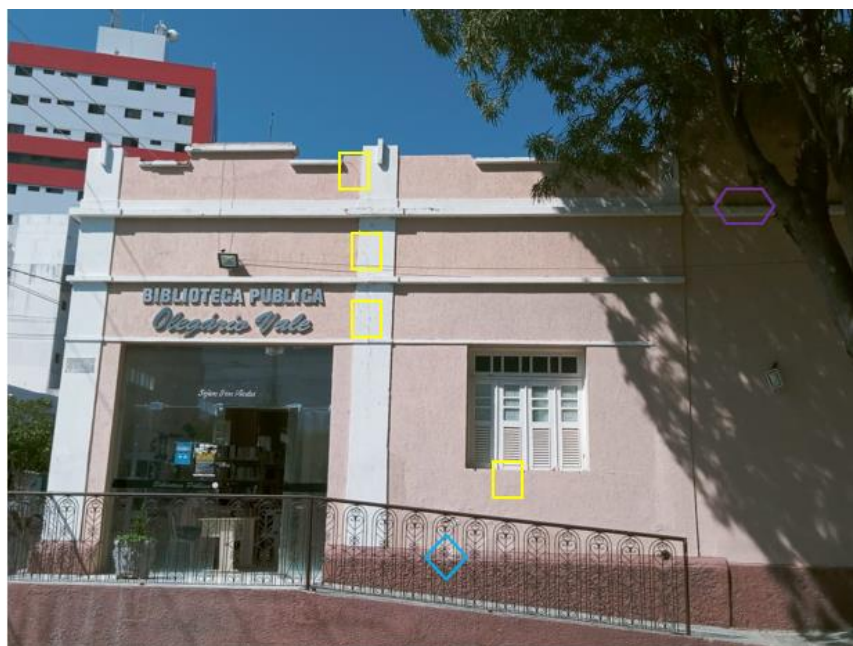
**Figura 16** - Mapeamento das manifestações patológicas da fachada frontal da Biblioteca Pública Olegário Vale

Na inspeção realizada na edificação da Biblioteca Pública Olegário Vale, as principais manifestações observadas foram manchas na fachada e na pintura interna, fissuras, trincas, deslocamento de revestimento/alvenaria e manchas de umidades. Vale ressaltar que a vistoria foi realizada apenas no pavimento térreo do edifício pois não foi possível vistoriar o pavimento superior, além disso também não foi possível vistoriar algumas das salas de estudos por estar ocupada no momento da visita. O mapeamento das patologias encontradas na biblioteca pode ser observado nas figuras abaixo.

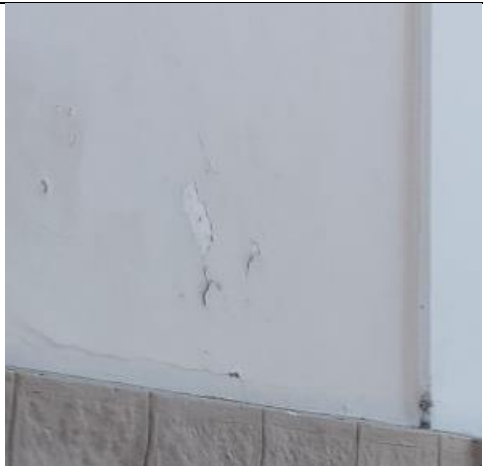
| <b>Problema Patológico</b> | | <b>Descrição inspeção visual</b> | <b>Manifestações encontradas</b> | <b>Possíveis Diagnóstico</b> | <b>Terapêutica Adequada</b> |
|---|---|---|---|---|---|
| 1 | | Desprendimento da tinta com pedaços de cascas na fachada lateral direita. | Descascamento | 1)Envelhecimento da tinta e consequente exposição excessiva ao sol e vento.<br>2)Superfície contaminada com óleos, graxas, cal ou partículas sólidas.<br>3)Incompatibilidade entre tintas. | 1)Fazer limpeza superficial e excluir todas as partículas sólidas soltas.<br>2) Aplicar fundo preparador de parede.<br>3) Repintar a superfície. |
| Diagnóstico relevante para parte interna da Igreja que apresenta o mesmo problema. | | | | | |

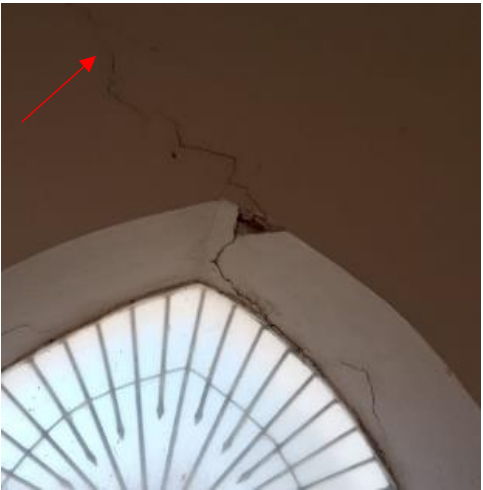
| <b>Problema Patológico</b> | | <b>Descrição inspeção visual</b> | <b>Manifestações encontradas</b> | <b>Possíveis Diagnóstico</b> | <b>Terapêutica Adequada</b> |
|---|---|---|---|---|---|
| 2 | | Abertura próximo ao vão da porta subindo na parede e deslocamento do revestimento/alvenaria. | Trinca e Deslocamento, | 1)Concentrações de tensões.<br>2) Ausência do elemento usado como verga. | 1) Instalar uma verga de concreto armado<br>2) Aplicar selagem com resina epóxi na fissura.<br>3) Remover todas partículas soltas.<br>4) Aplicar um novo reboco.<br>5) Preparar a superfície e repintar. |
| Diagnóstico relevante para parte interna da Igreja e fachada que apresenta o mesmo problema. | | | | | |

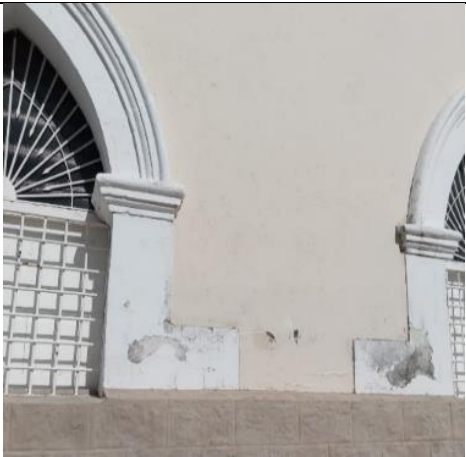
| 3 | | Desprendimento de pedaços de tintas em forma de casca e manchas escuras. | Descascamento e Manchas | <p>1) Envelhecimento da tinta e consequente exposição excessiva ao sol e vento.</p> <p>2) Superfície contaminada com óleos, graxas, cal ou partículas sólidas.</p> <p>3) Incompatibilidade entre tintas.</p> | <p>1) Fazer limpeza superficial e excluir todas as partículas sólidas soltas.</p> <p>2) Aplicar fundo preparador de parede.</p> <p>3) Repintar a superfície.</p> |
| Diagnóstico relevante para toda a fachada que apresenta o mesmo problema. | | | | | |

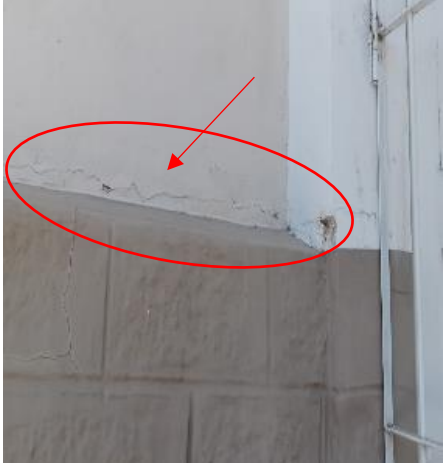
| 4 | | Abertura | Fissura | <p>1) Movimentação térmica.</p> <p>2) Falta de compatibilidade na movimentação da alvenaria com elemento estrutural.</p> | <p>1) Aplicar selagem com epóxi na fissura entre a alvenaria e estrutura, se a fissura continuar transformar aquela região em uma junta de dilatação.</p> |

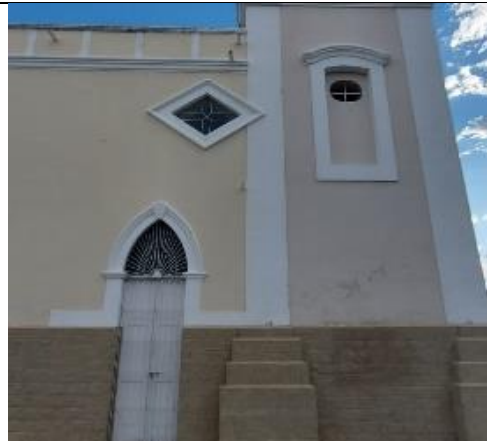
| 5 | | <p>Manchas escuras na cornija e manchas com área úmida.</p> | <p>Manchas</p> | <p>1) falha ou ausência de impermeabilização na fundação<br/>2) Degradação por fungos</p> | <p>1) Corrigir possível local de infiltração com impermeabilização<br/>2) Fazer limpeza da superfície e lixar.<br/>3) Aplicar um fundo preparador e repintar a superfície.</p> |
| <p>Diagnóstico relevante para toda a fachada que apresenta o mesmo problema.</p> | | | | | |

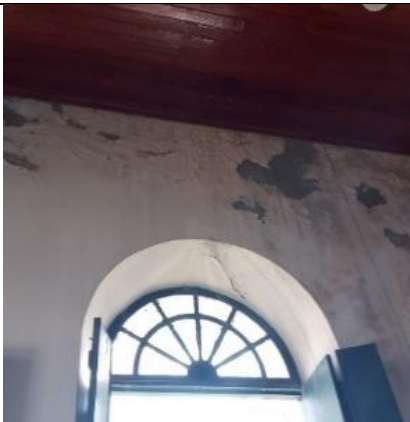
| Problema Patológico | | Descrição por inspeção visual | Manifestações encontradas | Possíveis Diagnósticos | Terapêutica Adequada |
|---|---|---|---|---|---|
| 1 | | Desprendimento da tinta como pedaços de cascas e formação de bolhas na parede na sala de vídeo. | Descascamento e Bolhas. | 1) Infiltração proveniente de vazamento pela cobertura. | 1) Corrigir possível vazamento na cobertura.<br>2) Remover todas as partículas solidas e lixar a superfície.<br>3) Em seguida, preparar a base para receber a pintura.<br>4) Repintar. |
| Diagnóstico relevante para sala de vídeo, recepção e outra que apresenta o mesmo problema | | | | | |

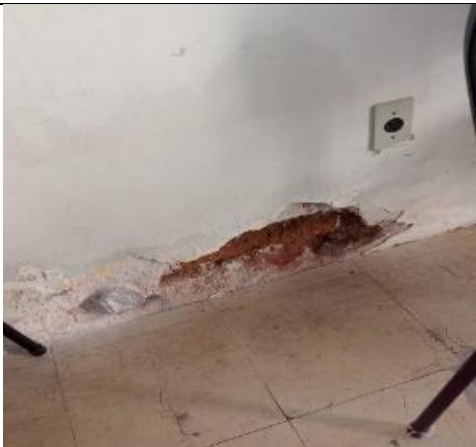
| Problema Patológico | | Descrição por inspeção visual | Manifestações encontradas | Possíveis Diagnósticos | Terapêutica Adequada |
|---|---|---|---|---|---|
| 2 | | Desplacamento do revestimento/ alvenaria | Desagregação | 1) Infiltrações e Perda de aderência dos materiais. | 1) Remover todas as partículas do reboco que está caindo<br>2) Aplicar um novo reboco e em seguida preparar a parede para ser repintada. |
| Diagnóstico relevante para sala de vídeo, recepção e outra que apresenta o mesmo problema | | | | | |

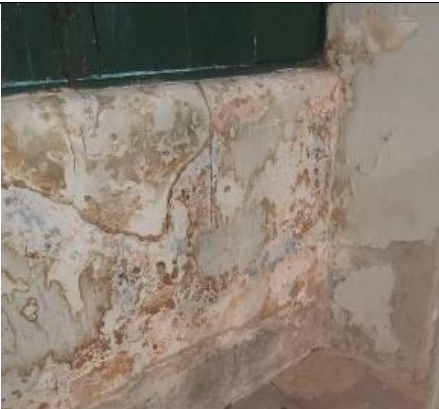
| 3 | | Manchas de umidades, manchas na coloração marrom e descascamento de pintura. | Manchas | 1) Infiltrações proveniente da ineficácia da vedação das esquadrias e peitoril. | 1) Corrigir primeiramente a fonte de infiltração<br>2) Instalar peitoril com declividade e vedar a esquadrias junto a argamassa<br>3) Lixar toda a superfície<br>4) Preparar a base com fundo preparador para parede.<br>5) Em seguida pintar. |
| | Diagnóstico relevante para as janelas da sala de vídeo, recepção e sala do conselho tutelar que apresenta o mesmo problema | | | | |

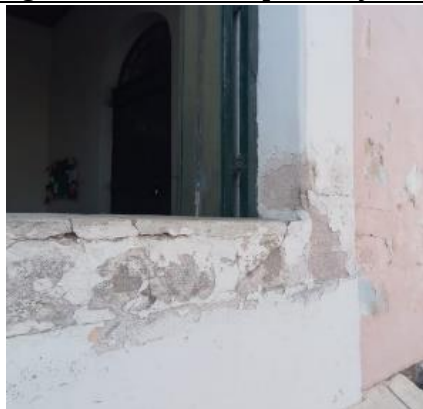
| 4 | | Aberturas e descascamento na fachada frontal. | Trincas e Descascamento | 1) Ausência ou ineficácia do elemento utilizado como contra verga<br>2) Pintura aplicada sobre base mal preparada.<br>3) Ação de agressores externos que aceleram o encardimento da superfície | 1) Instalar uma contra verga<br>2) Fazer limpeza e remover todas as partículas sólidas soltas.<br>3) Aplicar fundo preparador de parede e em seguida repintar a superfície |
| | Diagnóstico relevante para toda a fachada que apresenta o mesmo problema | | | | |

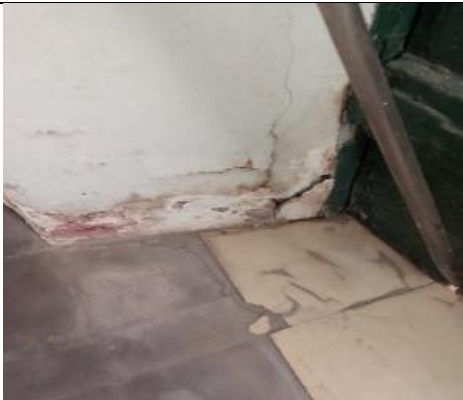
| 5 | | Desplacamento do revestimento/ alvenaria e deslocamento do piso | Desagregação e Destacamento e/ou Descolamento. | 1) Perda de aderência dos materiais.<br>2) Preenchimento incompleto do verso das cerâmicas. | 1) Remover todas as partículas do reboco que está caindo<br>2) Refazer um novo reboco e em seguida preparar a parede para ser repintada.<br>3) Remover todo o revestimento comprometido<br>4) Limpar e tratar toda a base e em seguida reassentá-lo |
| Diagnóstico relevante para todo o piso da edificação que apresenta o mesmo problema. | | | | | |

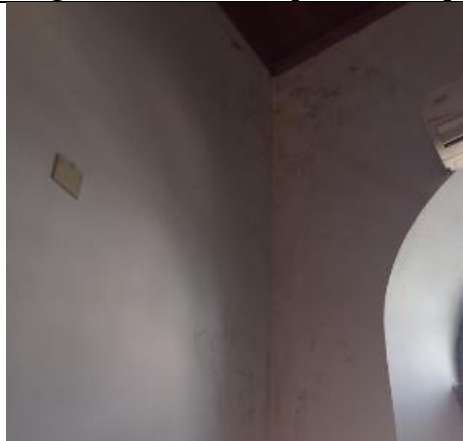
| 6 | | Manchas escuras e manchas com cloração amarelada. | Manchas | 1) Infiltração;<br>2) Incompatibilidade entre tintas. | 1) Fazer limpeza na superfície e excluir todas as partículas sólidas soltas.<br>2) Aplicar um fundo preparador de parede e repintar a superfície. |
| Diagnóstico relevante para sala de vídeo, recepção e outra que apresenta o mesmo problema | | | | | |

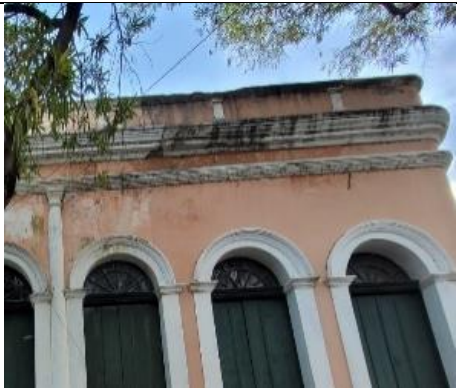
| 7 | | Manchas escuras | Manchas | 1) Umidade resultante de infiltrações pela a cobertura e degradação por fungos. | 1) Remover a fonte de infiltração.<br>2) Secar o local, retirar todas as partículas solidas da tinta e utilizar uma escova com cerdas dura para remover as manchas causadas por fungos.<br>3) Em seguida limpar a superfície com um pano úmido e preparar a superfície para receber a pintura.<br>4)Aplicar fundo preparador de parede e em seguida repintar. |
| Diagnóstico relevante para toda a fachada que apresenta o mesmo problema. | | | | | |

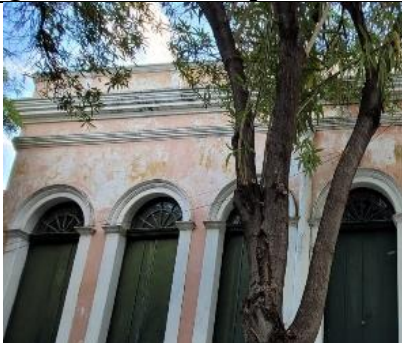
| 8 | | Manchas brancas por toda a parte da fachada | Eflorescência | 1) Infiltrações que podem ocorre por fissuras na fachada<br>2) Pintura feita sobre superfície com reboco ainda úmido | 1) Fechar todas as aberturas presentes na fachada com argamassa ou microconcreto para que água não penetre e não venha a causar a eflorescência<br>2) Limpa toda a fachada com ácido acético, aplicar um fundo preparador de parede e em seguida repintar. |

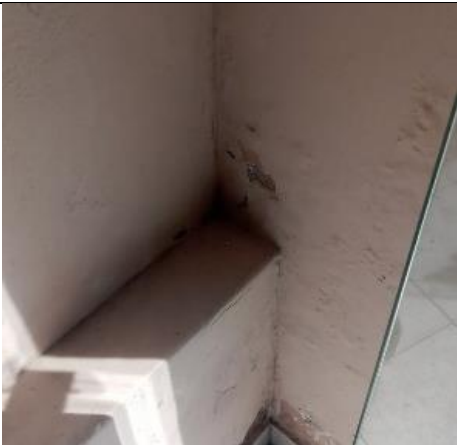
| Problema Patológico | | Descrição por inspeção visual | Manifestações encontradas | Possíveis Diagnósticos | Terapêutica Adequada |
|---|---|---|---|---|---|
| 1 | | Desprendimento da tinta como pedaços de cascas e formação de bolhas na parede da recepção. | Descascamento, Infiltração e Bolhas. | 1) Aplicação da tinta sobre superfície mal preparada.<br>2) Incompatibilidade e entre tintas.<br>3) Infiltração | 1) Remover primeiramente a infiltração.<br>2) Secar a área e posteriormente tirar toda a tinta lixando o local.<br>3) Preparar a superfície e em seguida repintar. |

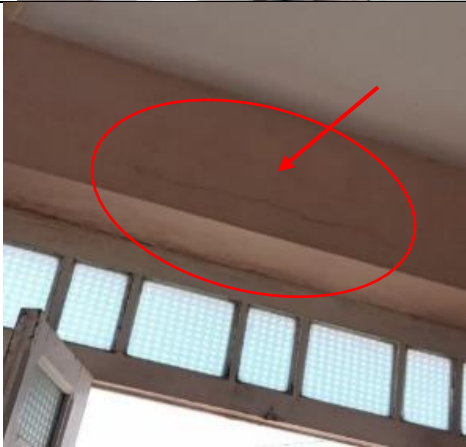
| Problema Patológico | | Descrição por inspeção visual | Manifestações encontradas | Possíveis Diagnósticos | Terapêutica Adequada |
|---|---|---|---|---|---|
| 2 | | Abertura na horizontal sob a janela da recepção. | Fissura | 1) Concentrações de tensões<br>2) Ausência do elemento usado como verga | 1) Instalar uma verga de concreto armado<br>2) Aplicar selagem com resina epóxi na fissura. |
| Diagnóstico relevante para todas as janelas da recepção que apresenta o mesmo problema. | | | | | |

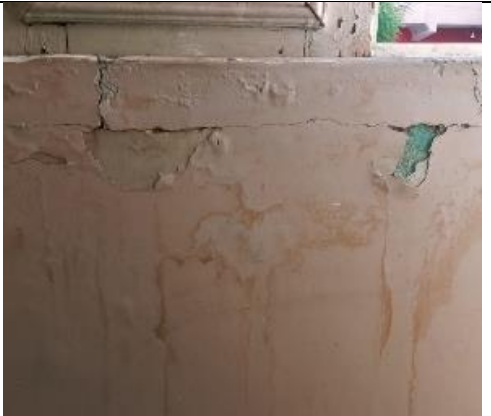
| 3 | | Manchas de umidades, abertura e descascamento da pintura. | Manchas, Trincas e Descascamento | 1) Infiltração proveniente da ineficácia do peitoril<br>2) Ausência da contra verga.<br>3) Falta de aderência da tinta com a superfície devido a umidade presente proveniente das chuvas. | 1) Instalar uma contra verga<br>2) Instalar peitoril com uma declividade.<br>3) Remover toda superfície sólida solta<br>4) Preparar a base com um fundo preparador para parede<br>5) Repintar |
| Diagnóstico relevante para todas as janelas da sala de recepção que apresente as mesmas manifestações. | | | | | |

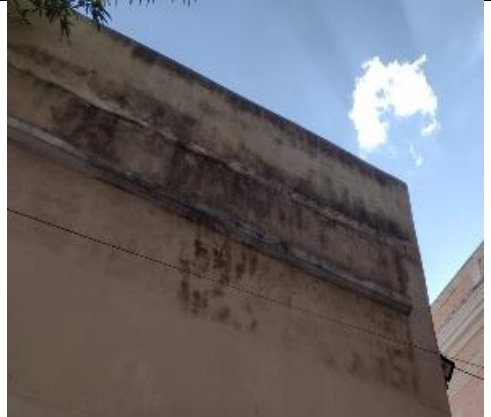
| 4 | | Manchas escuras na fachada frontal | Manchas | 1) Umidade resultante de infiltrações pela a cobertura e degradação por fungos. | 1) Remover a fonte de infiltração.<br>2) Secar o local, retirar todas as partículas solidas da tinta e utilizar uma escova com cerdas dura para remover as manchas causadas por fungos.<br>3) Em seguida limpar a superfície com um pano úmido e preparar a superfície para receber a pintura.<br>4)Aplicar fundo preparador de parede e em seguida repintar. |
| Diagnóstico relevante para toda a fachada que apresenta o mesmo problema. | | | | | |

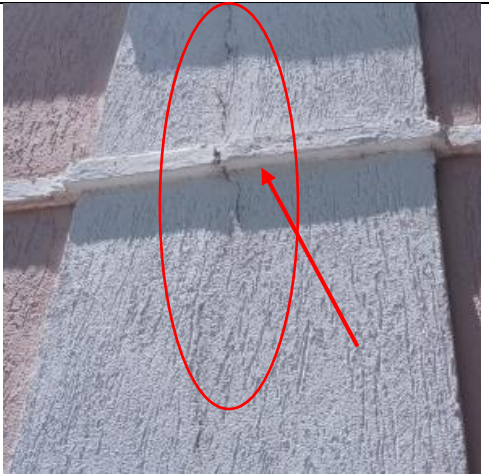
| 5 | | Abertura na fachada frontal. | Fissura | 1) Retração dos materiais<br>2) Variação térmica | 1) Fazer um preenchimento com argamassa e selagem com resina epóxi. |
| Diagnóstico relevante para toda a fachada que apresenta o mesmo problema. | | | | | |

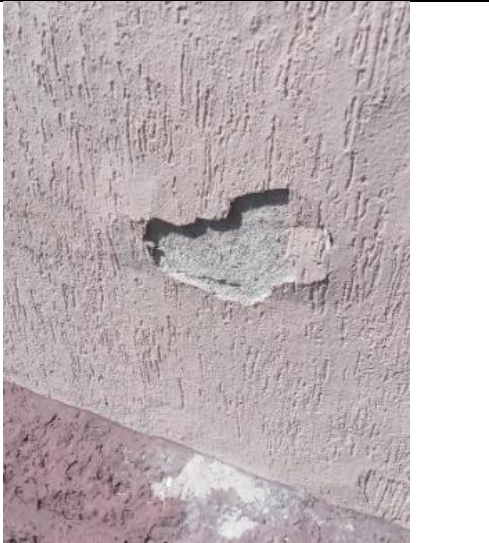
| 6 | | Descascamento da textura com argamassa na fachada frontal. | Desagregamento | 1) Aplicação da textura sobre superfície com o reboco não curado<br>2) Aplicação da textura sobre superfície mal preparada. | 1) Remover todas as partículas sólidas junto com o reboco que existe desagregando.<br>2) Fazer um novo reboco e em seguida preparar a superfície para receber a pintura.<br>3) Repintar |
| Diagnóstico relevante para toda a fachada que apresenta o mesmo problema. | | | | | |

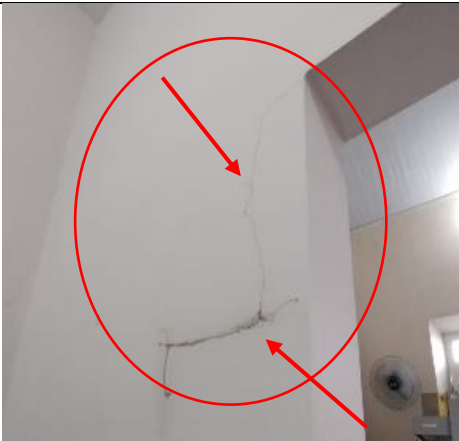
| 7 | | Aberturas no canto próximo ao vão de abertura. | Fissura e Trinca | 1) Concentrações de tensões<br>2) Ausência ou ineficácia do elemento utilizado como verga | 1) Instalar o elemento utilizado como verga.<br>2) Aplicar selagem com resina de epóxi, ou nata de cimento com consistência adequada. |

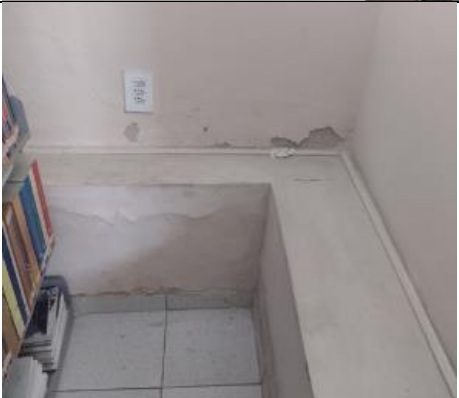
| 8 | | Desprendimento da pintura em formato de casca na recepção. | Descascamento | 1) Falta de preparação da superfície antes da pintura<br>2) Ausência de fundo preparador. | 1) Remover todas as partículas sólidas soltas.<br>2) Preparar a superfície com fundo preparador de parede.<br>3) Repintar a superfície. |
| Diagnóstico relevante para recepção e fachada lateral esquerda que apresenta o mesmo problema. | | | | | |

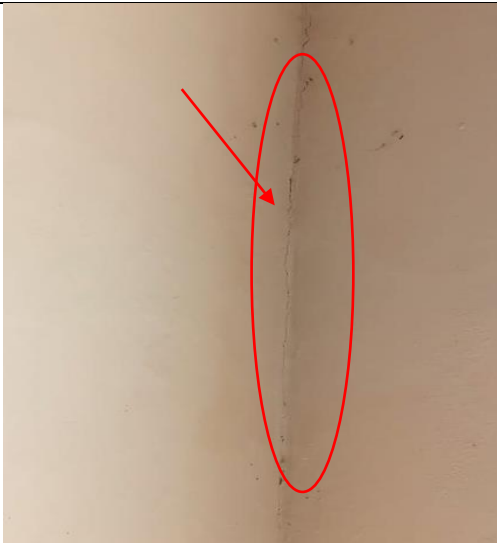
| 9 | | Abertura no encontro da alvenaria. | Fissura | <ol style="list-style-type: none"><li>1) Inexistência de amarração da parede com algum elemento estrutural.</li><li>2) Expansão ou/ retração da alvenaria.</li></ol> | <ol style="list-style-type: none"><li>1) Aplicar selagem com resina epóxi na fissura</li></ol> |
