**ESTUDO DE CASO SOBRE CORROSÃO EM ESTRUTURAS METÁLICAS EM  
PRAÇA PÚBLICA DO MUNICÍPIO DE ALEXANDRIA/RN**

Monografia apresentada à Universidade Federal Rural do Semi-Árido como requisito para obtenção do título de Bacharel em Ciência e Tecnologia.

Tem-se como objetivo geral desenvolver um estudo de caso acerca da corrosão presente em praça do município de Alexandria/RN. Discorrer sobre as causas e propor soluções alternativas para os problemas encontrados.

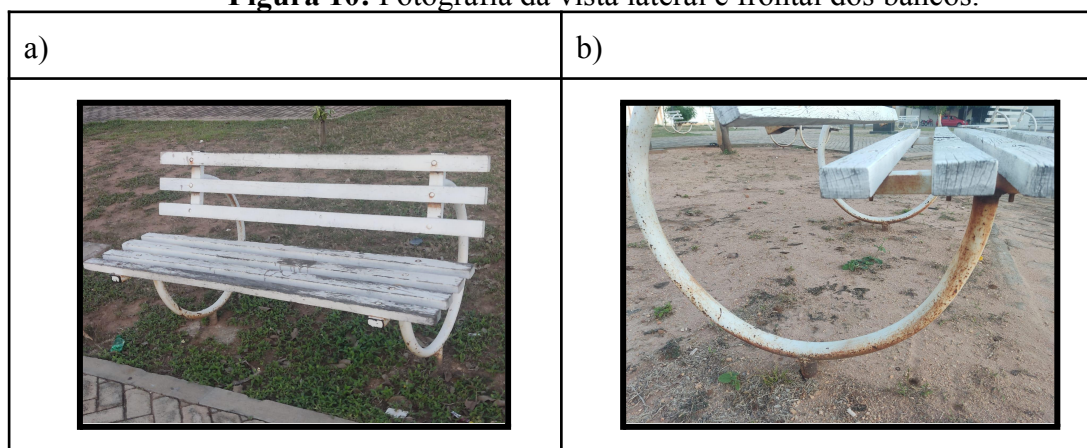
**Figura 10:** Fotografia da vista lateral e frontal dos bancos.

Pode-se observar, na Figura 10.a, que a estrutura está revestida com uma espécie de tinta branca, que em partes, especialmente, na região próxima ao solo e em torno da solda, é possível detectar pontos de desgaste. Esta tinta é do tipo poliuretânica, que resiste bem ao intemperismo, entretanto, foi utilizada uma linha para pisos, que não é adequada à aplicação em metais, o que pode ter causado menor adesão do filme.

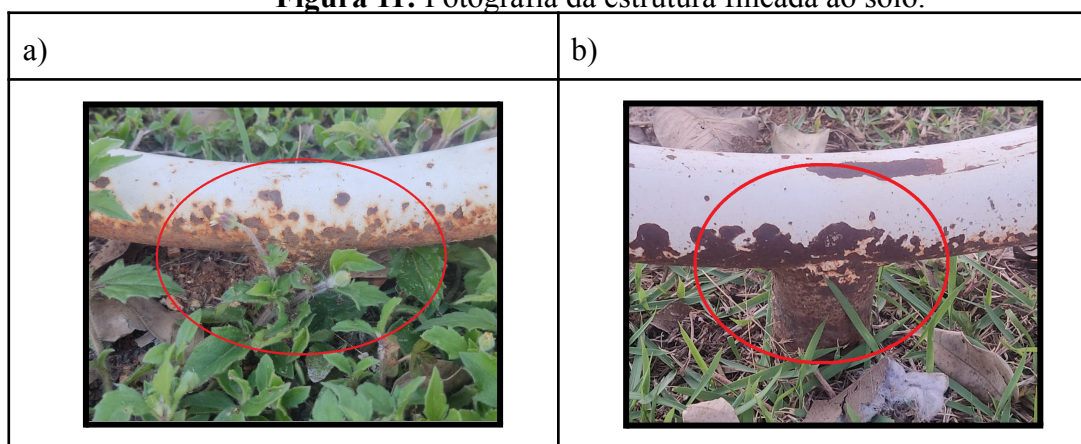
**Figura 11:** Fotografia da estrutura fincada ao solo.

Na Figura 11, a seguir, está sendo apresentado na imagem a parte da estrutura que é fincada ao solo, a mesma apresenta desgaste do filme utilizado como revestimento. No solo podemos ver a presença de vegetação, o que propicia o acúmulo de resíduos e o acúmulo de umidade nesse local após as chuvas.

Em todos os bancos, próximo ao solo, é possível notar este desprendimento do revestimento. Sendo também, detectada nas áreas que se encontram expostas, a cor acobreada, característica dos produtos de corrosão (Figura 11.a e 11.b). Além disso, a corrosão vista nessa parte da estrutura aparenta ser em torno do cordão de solda, possivelmente devido a ação do tempo, que acabou deteriorando essa parte da estrutura.

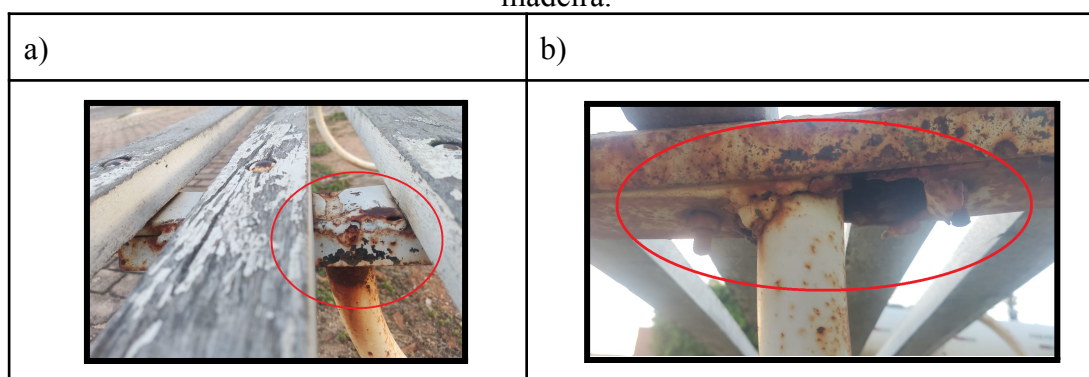
**Figura 12:** Fotografias da solda que liga o suporte em C ao assento de vigas de madeira.

A Figura 12 a seguir, apresenta imagens da parte da estrutura que funciona como suporte para o assento composto de vigas de madeira. Pode-se observar também o desprendimento do revestimento, tanto na parte metálica, quanto na madeira.

A parte da estrutura que suporta as vigas aparafusadas de madeira, acabou sofrendo deformações, devido às sucessivas manutenções e novas soldas, como também, pela fragilidade adquirida com o processo corrosivo (Figura 12.a). Outro ponto, são os parafusos usados na estrutura, que aparentam estarem sofrendo com corrosão do tipo uniforme (Figura 12.b).

Pode-se visualizar na Figura 12.b, apesar do revestimento, que o processo corrosivo é, sugestivo também em torno do cordão de solda e está se espalhando sobre a peça, ademais pode ser sugerida em partes a corrosão por placas.

Em ambas imagens (Figura 12 e 13), a corrosão se deu, aparentemente, por ação do tempo e sucessivas soldas da mesma parte do material, gerando desgaste. Ademais, os agentes eletrolíticos, como a chuva, que pode ser exemplo, configurou-se como fator corrosivo. Além disso, as altas temperaturas, típicas dessa região, foram sugestivas no desgaste do revestimento, entre outros.

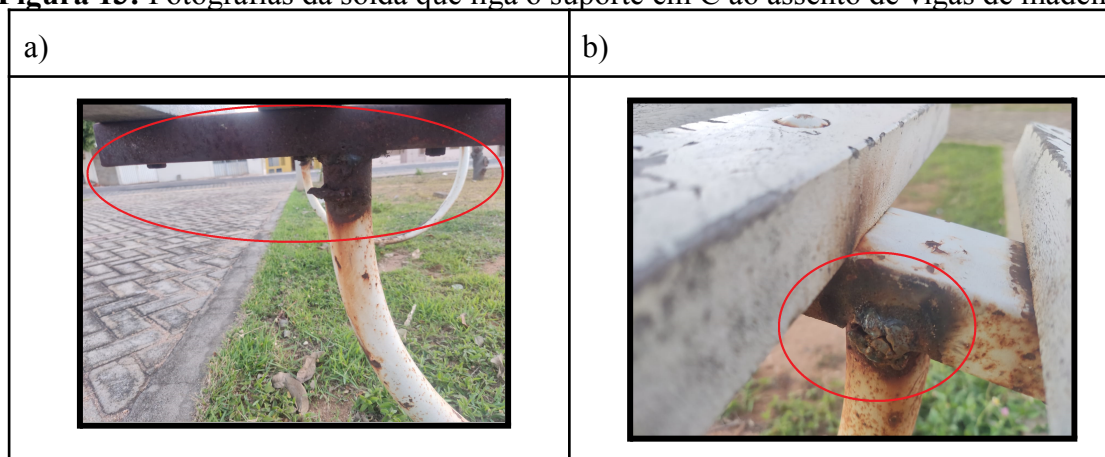
**Figura 13:** Fotografias da solda que liga o suporte em C ao assento de vigas de madeira.

A Figura 13, a seguir, apresenta também imagens do suporte metálico ligado às vigas de madeira de outro banco. O processo corrosivo se apresenta mais avançado do que o analisado anteriormente.

A partir da primeira imagem acima (Figura 13.a), pôde-se observar que a corrosão em torno do cordão de solda se encontra em estado avançado pela estrutura, propiciando o escurecimento dessa área. Além disso, pode-se observar na Figura 13.b, partes da estrutura onde o processo de solda foi realizado e o escurecimento dessa área causado também pelo processo corrosivo.

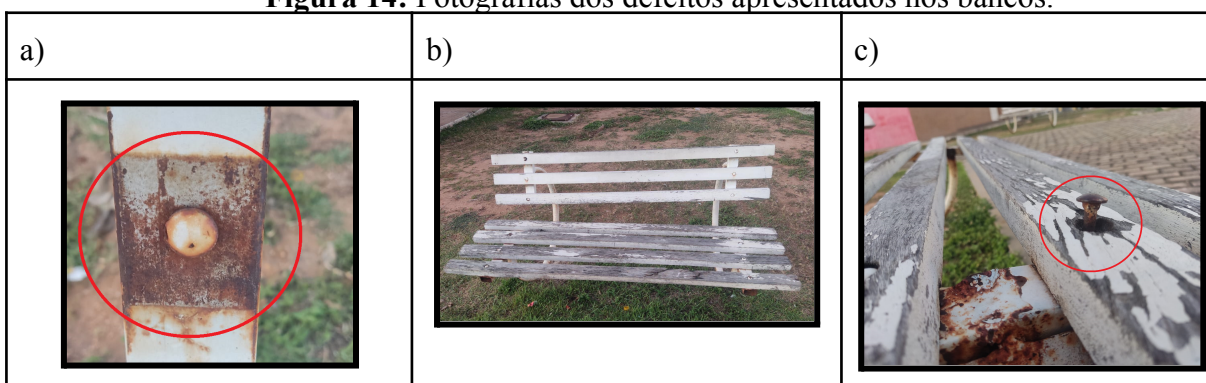
**Figura 14:** Fotografias dos defeitos apresentados nos bancos.

Na Figura 14, podem-se ser observados defeitos, deformações no metal, peças soltas e partes sem viga de madeira nas estruturas metálicas da praça.

Esses defeitos se dão, aparentemente, pelo processo corrosivo e as solicitações a que as estruturas estão submetidas, fazendo com que várias partes comecem a se desprender, como por exemplo, os parafusos e as vigas de madeira que começaram a soltar-se da estrutura (Figura 14.a e 14.c). Além disso, alguns assentos não possuem estabilidade, e não estão mais firmes e retos horizontalmente (Figura 14.b).

A corrosão observada nas imagens acima se mostra do tipo eletrolítica, causada tanto pela ação do tempo como por elementos presentes no ambiente ao qual as estruturas estão inseridas.

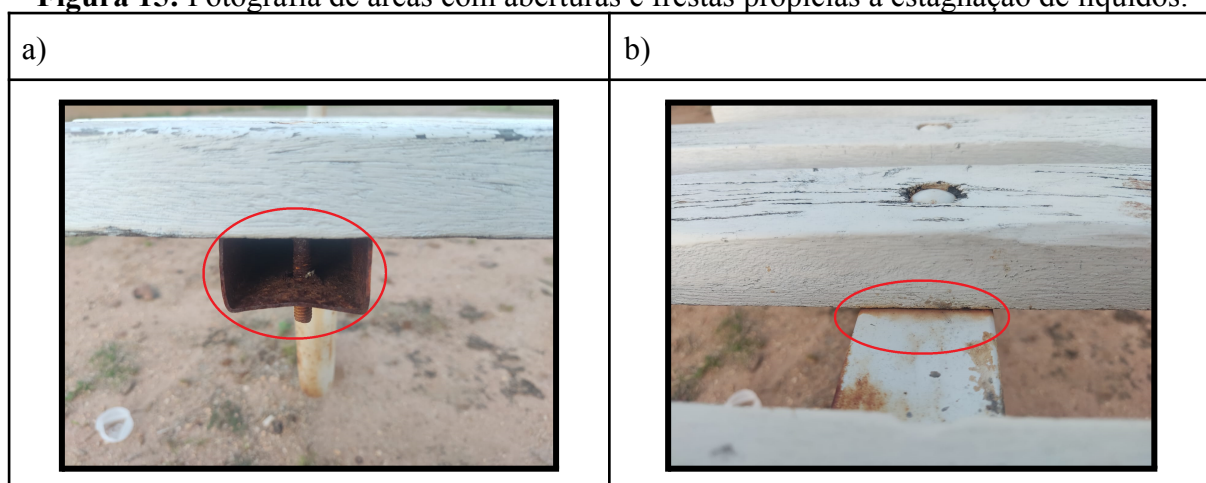
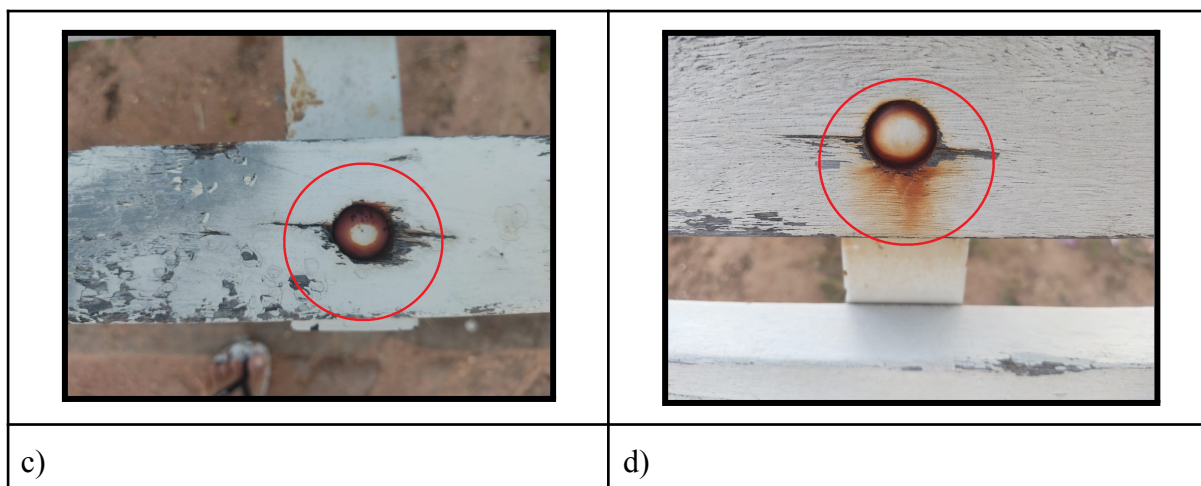
**Figura 15:** Fotografia de áreas com aberturas e frestas propícias a estagnação de líquidos.

Na Figura 15 a seguir, pode-se observar as frestas que são encontradas entre a parte metálica e as vigas de madeira, e as que são vistas nos parafusos. Como também, pode-se visualizar partes abertas da estrutura metálica que servem de abrigo para águas residuais.

Na Figura 15.a pode-se observar parte da estrutura que liga o suporte em C ao assento de vigas de madeira com abertura que propicia a entrada de líquidos das chuvas. Já na Figura 15.b, também da parte dos assentos, pode ser visualizada fresta propicia a estagnação de águas residuais das chuvas.

Além disso, na Figura 15.c e 15.d, observa-se pontos onde as águas residuais, sejam de chuvas ou de outro meio, ficam estagnadas entre os parafusos, pois a cor acobreada, típica dos restos dos processos corrosivos, se mostra aparente. Em outro ponto, é visto o processo de lixiviação, talvez por meio da chuva, onde os produtos de corrosão escorreram sobre a viga de madeira (Figura 15.d).

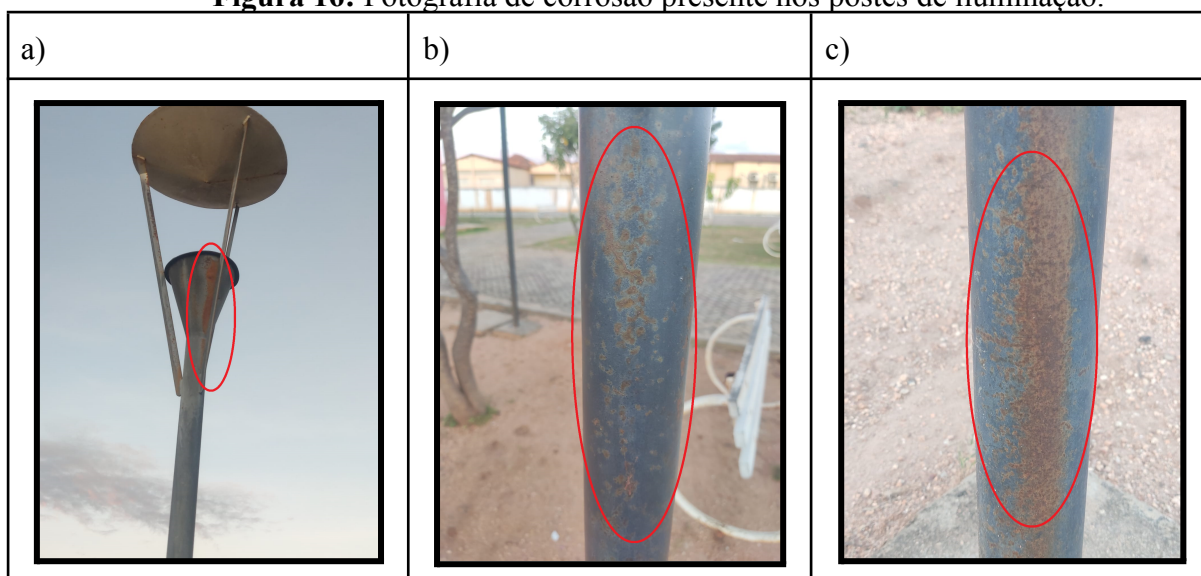
**Figura 16:** Fotografia de corrosão presente nos postes de iluminação.

A Figura 16, a seguir, apresenta imagens dos postes de iluminação da praça. Pode-se observar partes que não estão mais revestidas e produtos de corrosão em suas hastes.

Os postes de iluminação também apresentam corrosão, sendo visto na Figura 16.a, o processo de lixiviação e o escoamento dos produtos de corrosão. A estrutura apresenta vários pontos acobreados com pouca profundidade que estão espalhados pela haste (Figura 16.b e 16.c). Dentre as causas, possivelmente, foram gerados ao decorrer do tempo devido às águas das chuvas, com a formação de gotículas de água sobre as hastes gerando pilhas de aeração diferencial.

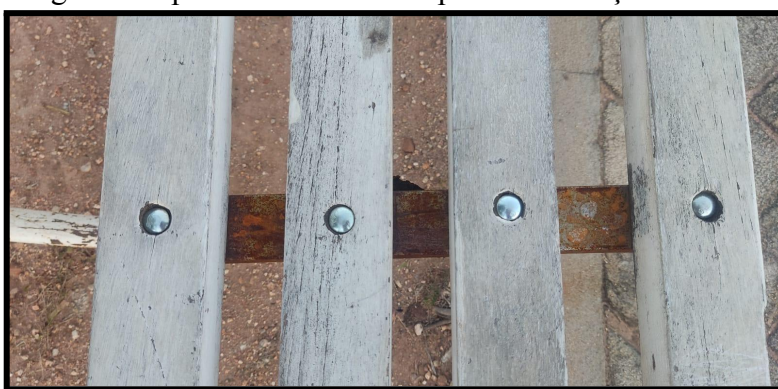
**Figura 17:** Fotografia de parafusos instalados para substituição de danificados.

A Figura 17 a seguir, mostra parafusos novos que foram instalados para substituição dos que estavam desgastados. Sendo este o único banco que apresentou esta substituição.

Segundo fontes de alguns funcionários da prefeitura, as manutenções realizadas na praça constituem-se na mudança de peças danificadas (Figura 17), novas soldas e aplicações de tintas como revestimento. Entretanto, não há um trato adequado para a realização correta de manutenção, as novas peças instaladas acabam em contato com outras que apresentam corrosão, e na aplicação do revestimento não ocorre preparação da superfície que facilite a ancoragem e adesão, propiciando um rápido desgaste.
