## AValiação DA SUPERFÍCIE DO PAVIMENTO ASFÁLTICO DE UM TRECHO DA RN-015 ATRAVÉS DO LEVANTAMENTO VISUAL CONTÍNUO.

*Antônio Eduardo Moreira Rêgo<sup>1</sup>, Prof. Me. Bruno Tiago Angelo da Silva<sup>2</sup>*

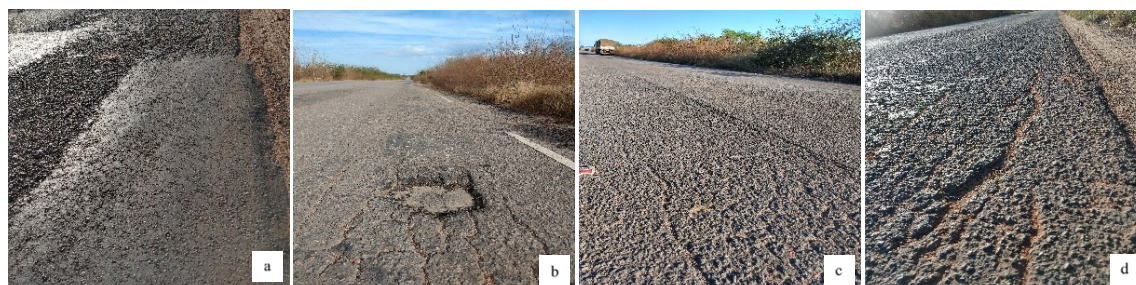
A partir da avaliação do pavimento pelo método do LVC foi possível observar os defeitos presentes em cada um dos 8 segmentos de 1 km cada. Assim, é possível observar que a Figura 2 ilustra os defeitos que ocorrem em quase todos os segmentos.

Figura 2. Remendo (a) panela (b) trinca couro de jacaré (c) trinca isolada (d). (Autoria própria)

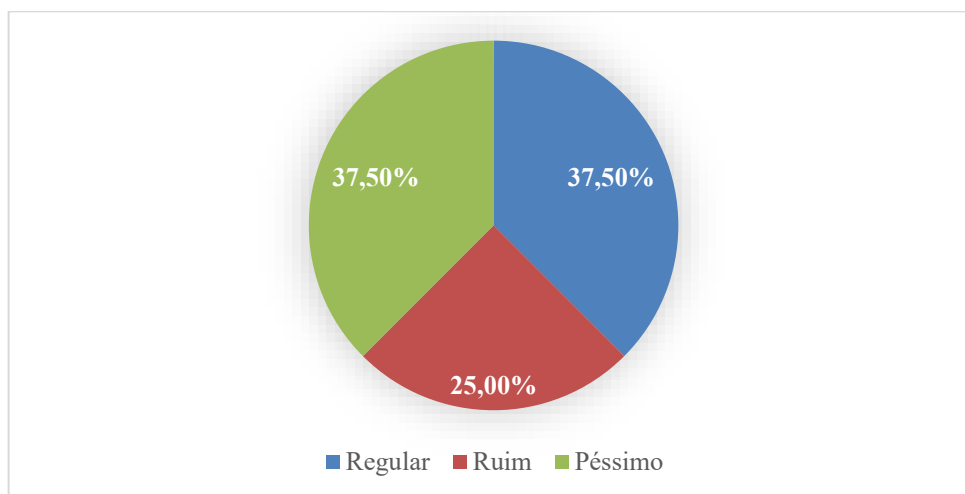
Gráfico 1. Condição da superfície do pavimento avaliado. (Autoria própria)

Perante o exposto, foi possível reunir informações sobre o pavimento estudado, as quais evidenciaram que o trecho estudado está em situação de 37,5% regular, 25% ruim e 37,5% péssima. Nessa conjuntura, é válido salientar que assim como os segmentos avaliados, foi apresentado pela Confederação Nacional dos Transportes (CNT) que o pavimento sob jurisdição do estado do Rio Grande do Norte também se encontra em condições de 9,43% regular, 72,57% ruim e 18% péssimo [2]. Além disso, cabe trazer que as rodovias sob jurisdição estadual de todo o Brasil apresentam as seguintes condições: 20,85% ótima, 6,99% bom, 39,15% regular, 26,57% ruim, 6,44% péssima [2]. Diante disso, é evidente o estado de precarização do pavimento no país, em especial o do estado do Rio Grande do Norte, o que se faz necessário a adoção do SGP, pois ao agrupar dados relacionados ao modal rodoviário será possibilitada uma visão mais clara do que é preciso ser efetuado para promover melhores condições de rolamento, conforto e segurança para os usuários das rodovias.

Dessa forma, observou-se que os segmentos 1,7 e 8 apresentaram as piores condições entre os 8 segmentos avaliados, para esses segmentos é sugerido como medida corretiva a execução do recapeamento com correções prévias, já para os segmentos 2 e 6 é aconselhado a correção de pontos localizados ou o recapeamento e por fim os segmentos 3, 4 e 5 que dentre os 8 foram os que estavam em condições menos severas, neles é

recomendado a aplicação de lama asfáltica ou o recapeamento. O Gráfico 1 mostra a distribuição do estado em que se encontra o pavimento do trecho de 8 quilômetros estudados.
