**ANÁLISE DAS MANIFESTAÇÕES PATOLÓGICAS EM ESCOLAS PÚBLICAS DOS  
DISTRITOS DE NOVA FLORESTA E FEITICEIRO NO MUNICÍPIO DE  
JAGUARIBE-CE**

Monografia apresentada a  
Universidade Federal Rural do Semi-Árido  
como parte do requisito para obtenção do  
título de Bacharel em Ciência e Tecnologia.

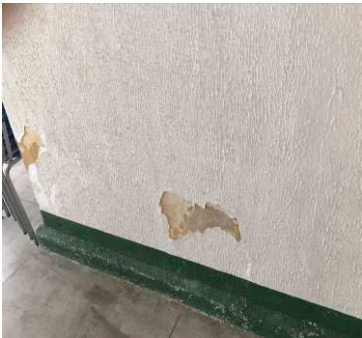
| Manifestações Patológicas | | | G | U | T | P |
|---|---|---|---|---|---|---|
| 1 | | Descascamento do revestimento | 3 | 2 | 3 | 18 |

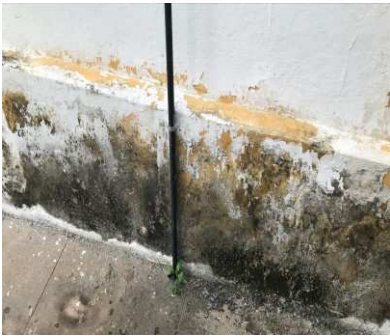
| Manifestações Patológicas | | | G | U | T | P |
|---|---|---|---|---|---|---|
| 2 | | Manchas/Bolor | 5 | 3 | 6 | 90 |

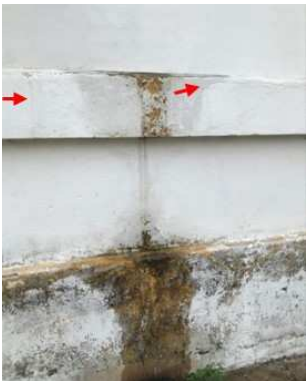
| Manifestações Patológicas | | | G | U | T | P |
|---|---|---|---|---|---|---|
| 3 | | Descascamento do revestimento<br>/Infiltração/ Fissura | 5 | 4 | 6 | 120 |

| Item | Manifestação patológica | G U T | | | P: G x U x T | Nível de criticidade |
|---|---|---|---|---|---|---|
| 3 | Descascamento do revestimento/ Infiltração/ Fissura | 5 | 4 | 6 | 120 | 4º |

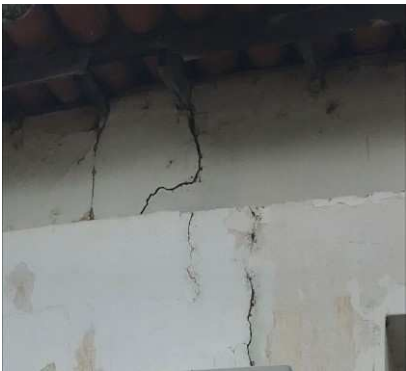
| 4 | | Rachadura | 8 | 7 | 7 | <b>392</b> |

De forma geral, a rachadura se destaca como a manifestação patológica mais crítica, com uma pontuação de 392, indicando seu grande potencial para comprometer a estrutura da escola, podendo se agravar com o tempo se não for reparada. Em seguida, com uma pontuação de 180, o descascamento do revestimento combinado com trincas também demanda atenção, representando tanto falhas estruturais quanto ambientais que, embora menos graves que as rachaduras, ainda precisam ser corrigidas. A terceira colocação, com 125 pontos, combina o descascamento do revestimento associado a manchas e bolor, onde reflete um problema de estética e de saúde, mas com impacto estrutural reduzido. Já a quarta e a quinta manifestações patológicas apresentam pontuações iguais, sendo elas 120, onde a quarta tem uma combinação de descascamento do revestimento, infiltração e fissuras e a quinta de manchas e bolor e fissuras, indicando que essas manifestações são significativas, mas não tão críticas.

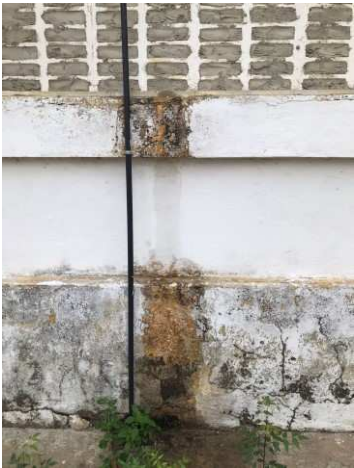
| 5 | | Infiltração/<br>Manchas/Bolor/Trinca | 4 | 4 | 5 | <b>80</b> |

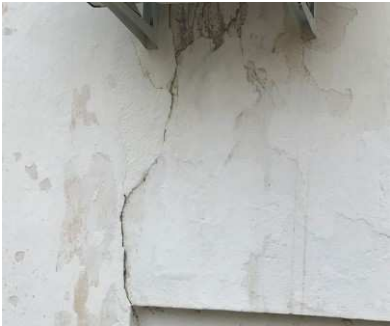
| 6 | | Descascamento do revestimento /<br>Trinca | 6 | 5 | 6 | <b>180</b> |

| Item | Manifestação patológica | G U T | | | P: G x U x T | Nível de criticidade |
|---|---|---|---|---|---|---|
| 6 | Descascamento do revestimento/ Trinca | 6 | 5 | 6 | 180 | 2º |

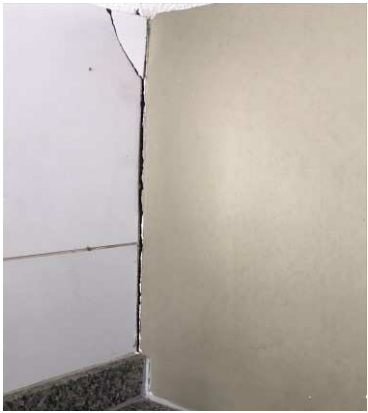
| 7 | | Trinca | 3 | 3 | 3 | <b>27</b> |

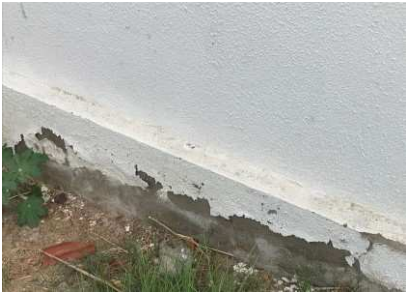
| 8 | | Descascamento do revestimento | 3 | 2 | 3 | <b>18</b> |

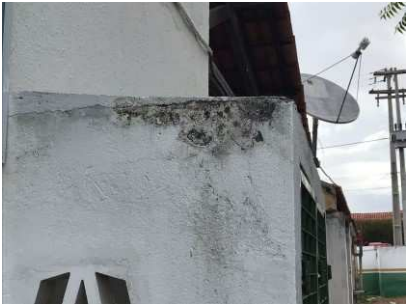
| 9 | | Manchas/Bolor | 3 | 2 | 3 | <b>18</b> |

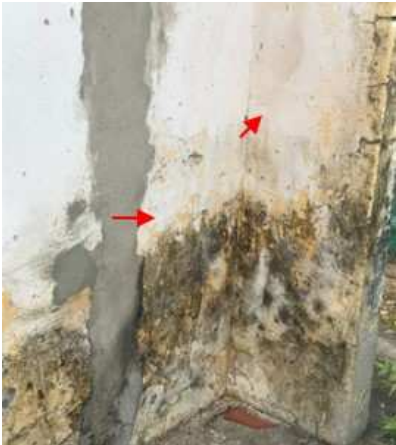
| 10 | | Manchas/Bolor/Fissura | 4 | 5 | 6 | <b>120</b> |

| Item | Manifestação patológica | G U T | | | P: G x U x T | Nível de criticidade |
|---|---|---|---|---|---|---|
| 10 | Manchas/Bolor/ Fissura | 4 | 5 | 6 | 120 | 5º |

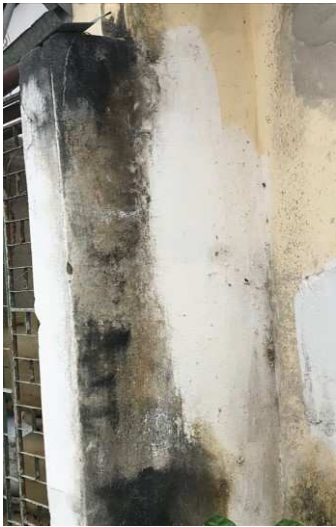
| 11 | | Manchas/Bolor | 4 | 4 | 6 | <b>96</b> |

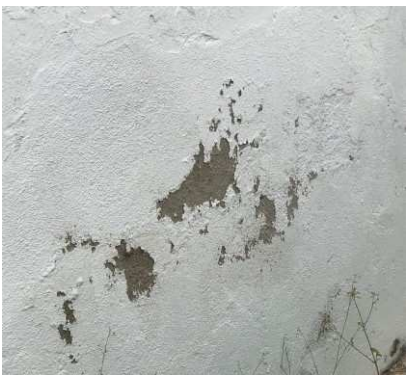
| 12 | | Descascamento do revestimento | 3 | 2 | 3 | <b>18</b> |

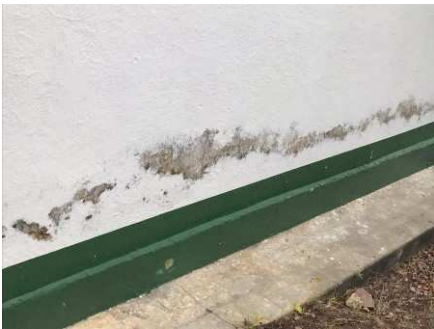
| 13 | | Descascamento do revestimento | 3 | 2 | 3 | <b>18</b> |

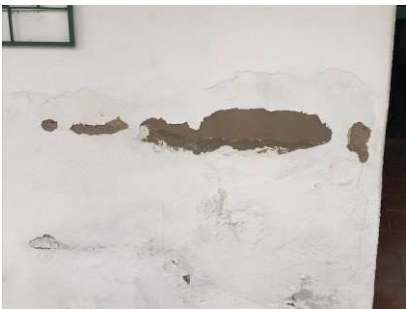
| 14 | | Descascamento do revestimento /<br>Fissura | 3 | 2 | 3 | <b>18</b> |

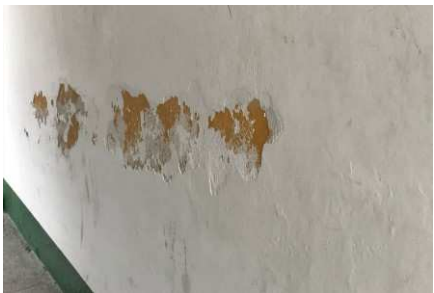
| 15 | | Descascamento do revestimento | 3 | 3 | 6 | <b>54</b> |

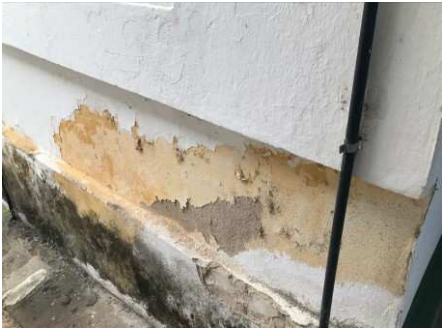
| 16 | | Descascamento do revestimento/<br>Manchas/Bolor | 5 | 5 | 5 | 125 |

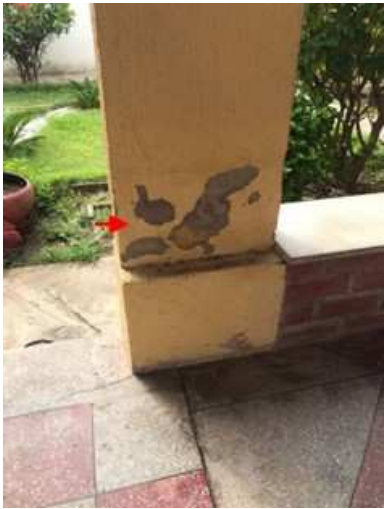
| Manifestações Patológicas | | | G | U | T | P |
|---|---|---|---|---|---|---|
| 1 | | Descascamento do revestimento/<br>Fissura | 3 | 2 | 3 | 18 |

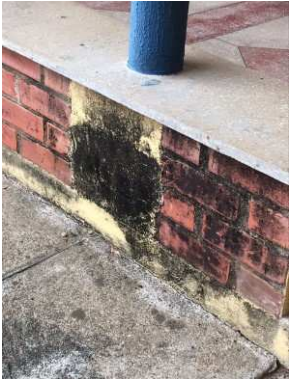
| Manifestações Patológicas | | | G | U | T | P |
|---|---|---|---|---|---|---|
| 2 | | Manchas/Bolor | 3 | 2 | 2 | 12 |

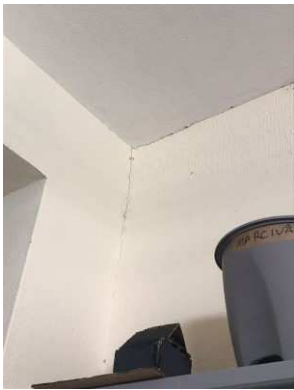
| 3 | | Fissura | 2 | 2 | 2 | <b>8</b> |

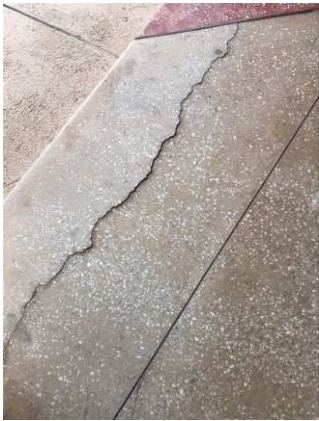
| 4 | | Trinca | 4 | 5 | 6 | <b>120</b> |

| Item | Manifestação patológica | G | U | T | $P: G \times U \times T$ | Nível de criticidade |
|---|---|---|---|---|---|---|
| 4 | Trinca | 4 | 5 | 6 | 120 | 1º |

A trinca juntamente com o descascamento do revestimento aparece como a primeira e segunda manifestações patológicas mais críticas, com uma pontuação de 120. Na primeira manifestação aparece a trinca, que apesar de não ser tão grave, ainda assim requer uma atenção. Já na segunda a presença de trincas combinada com descascamento do revestimento pode indicar uma falha maior nas paredes. A terceira e quarta manifestações aparecem com 72 pontos, sendo a terceira o descascamento do revestimento que apesar da baixa criticidade, pode afetar a proteção das superfícies. Na quarta a infiltração combinada com manchas e bolor, podem resultar em danos estéticos e de saúde, mas sem um impacto estrutural imediato. A infiltração aparece na quinta posição com uma pontuação de 60, sendo a manifestação menos crítica da tabela. Embora a infiltração possa inicialmente parecer um problema menor, se negligenciada, pode levar a problemas maiores.

Dentre essas manifestações patológicas, a trinca e o descascamento do revestimento se destacam como as mais preocupantes. Embora não apresentem criticidades extremas, as trincas podem se expandir ao longo do tempo, prejudicando a integridade das paredes. A solução inclui o reparo das trincas, reforço estrutural e a correção de falhas no revestimento para prevenir futuros danos.

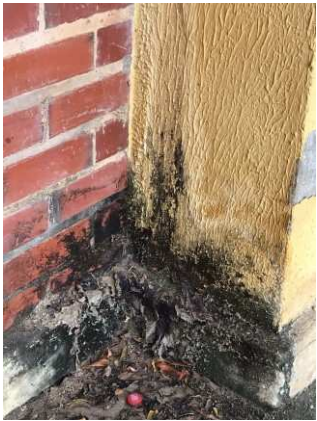
| 5 | | Mancha/Bolor | 5 | 3 | 4 | <b>60</b> |

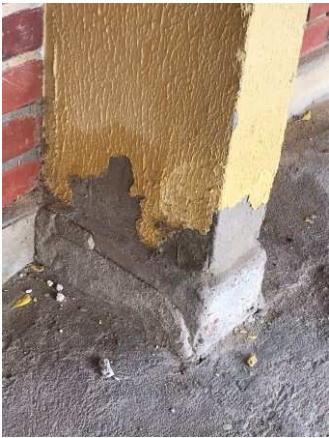
| 6 | | Descascamento do revestimento | 3 | 2 | 3 | <b>18</b> |

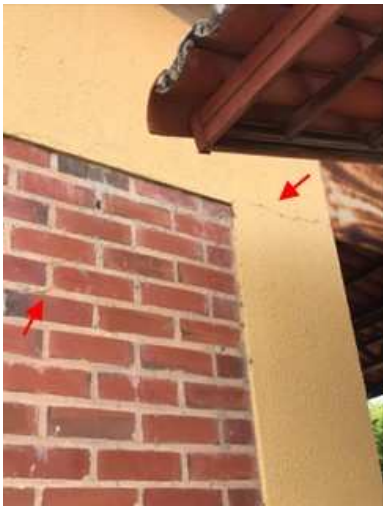
| 7 | | Fissura | 3 | 3 | 3 | 27 |

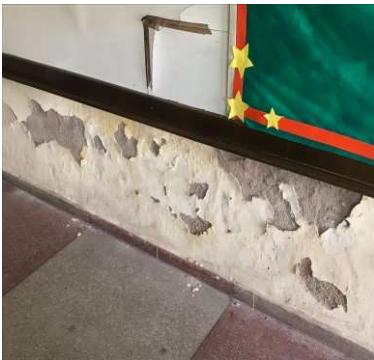
| 8 | | Descascamento do revestimento | 3 | 4 | 6 | 72 |

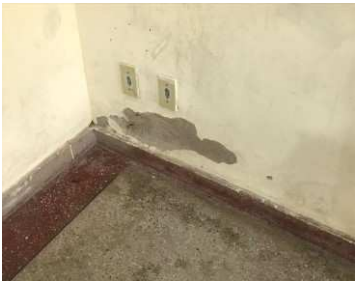
| 9 | | Descascamento do revestimento | 3 | 2 | 3 | 18 |

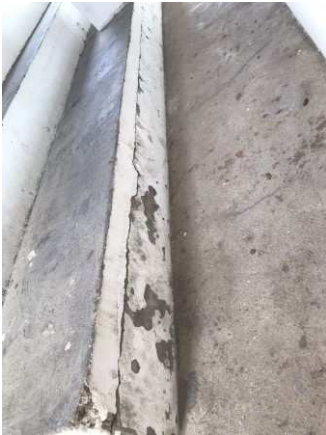
| 10 | | Descascamento do revestimento/<br>Trinca | 4 | 5 | 6 | 120 |

| Item | Manifestação patológica | G | U | T | $P: G \times U \times T$ | Nível de criticidade |
|---|---|---|---|---|---|---|
| 10 | Descascamento do revestimento/<br>Trinca | 4 | 5 | 6 | 120 | 2º |

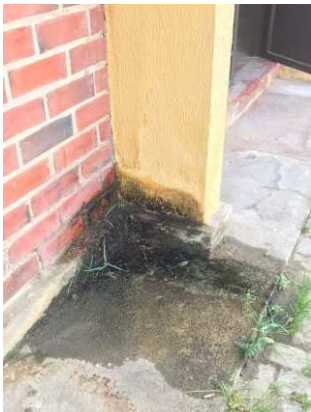
| 11 | | Infiltração/ Manchas/Bolor | 3 | 4 | 6 | <b>72</b> |

| <b>11</b> | Infiltração/ Manchas/Bolor | 3 | 4 | 6 | 72 | 4° |

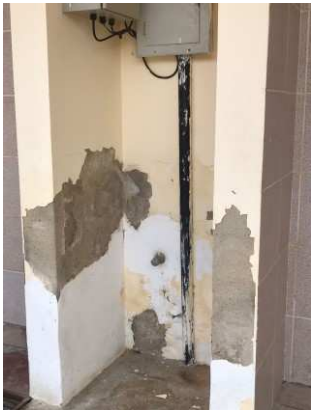
| 12 | | Descascamento do revestimento | 3 | 4 | 5 | <b>60</b> |

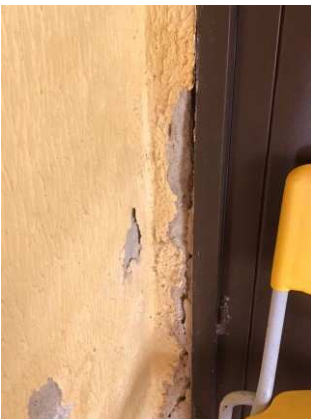
| 13 | | Rachadura/ Desplacamento do revestimento | 4 | 3 | 4 | <b>48</b> |

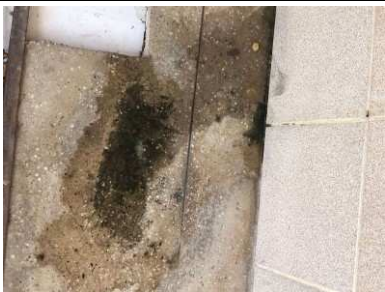
| 14 | | Infiltração | 3 | 4 | 5 | <b>60</b> |

| <b>14</b> | Infiltração | 3 | 4 | 5 | 60 | 5° |

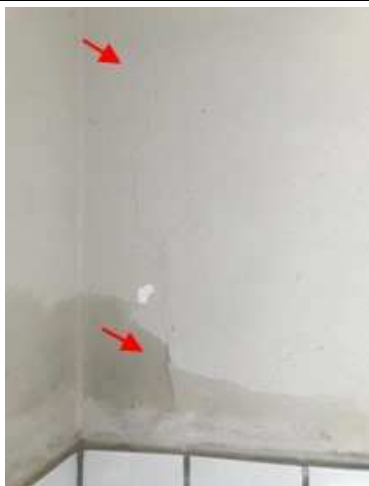
| Manifestações Patológicas | | | G | U | T | P |
|---|---|---|---|---|---|---|
| 1 | | Fissura | 2 | 2 | 3 | 12 |

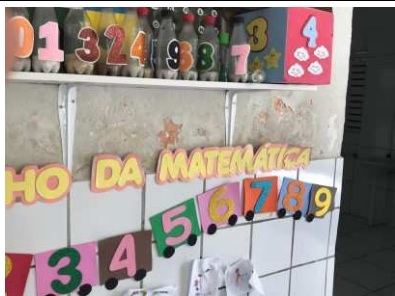
| Manifestações Patológicas | | | G | U | T | P |
|---|---|---|---|---|---|---|
| 2 | | Descascamento do revestimento | 3 | 3 | 3 | 27 |

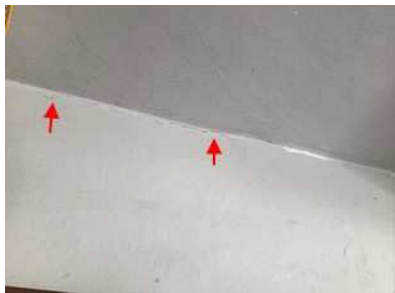
| Manifestações Patológicas | | | G | U | T | P |
|---|---|---|---|---|---|---|
| 3 | | Fissura | 2 | 2 | 3 | 12 |

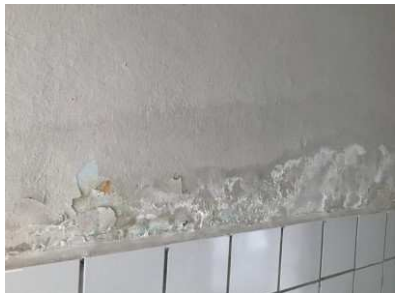
| Manifestações Patológicas | | | G | U | T | P |
|---|---|---|---|---|---|---|
| 4 | | Descascamento do revestimento | 3 | 3 | 6 | 54 |

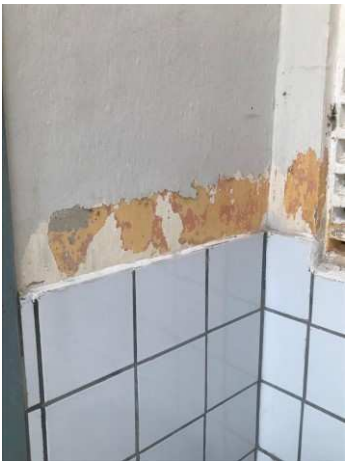
| 5 | | Descascamento do revestimento | 4 | 4 | 4 | <b>64</b> |

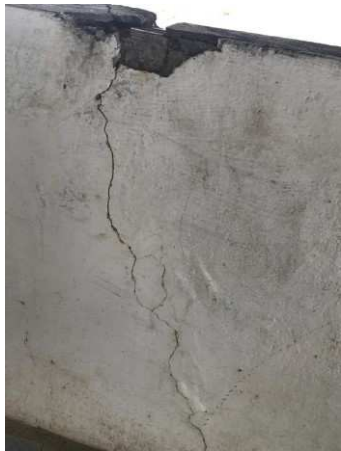
| 6 | | Trinca | 6 | 5 | 6 | <b>180</b> |

| Item | Manifestação patológica | G U T | | | P: $G \times U \times T$ | Nível de criticidade |
|---|---|---|---|---|---|---|
| 6 | Trinca | 6 | 5 | 6 | 180 | 1° |

A trinca é a manifestação patológica mais crítica, com uma pontuação de 180. Esse valor elevado indica que essa patologia apresenta um risco relevante para a integridade da instituição. Já o descascamento do revestimento aparece na segunda, terceira e quarta posição, com diferentes pontuações. Apesar das variações, se essas falhas não forem corrigidas, podem se agravar e comprometer a integridade das superfícies. As manchas e bolor, aparece na quinta posição e é a manifestação menos crítica da tabela, com pontuação de 36. Embora esse problema afete mais o aspecto estético e a saúde, ele pode ser um sinal de problemas com umidade e infiltração, que podem levar a danos mais graves no futuro.

De todas as manifestações patológicas, a trinca é a mais preocupante. Se não tratada, pode se expandir e evoluir para rachaduras, comprometendo a estrutura da instituição. O reparo deve ser feito com uma avaliação das causas e a implementação de soluções que previnam o agravamento, como reforços estruturais e selamento adequado.

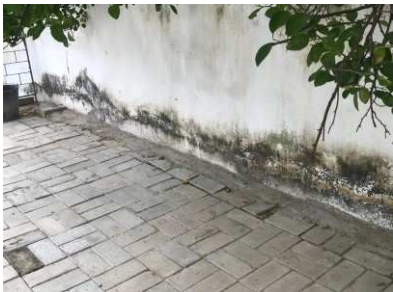
| 7 | | Manchas/Bolor | 3 | 3 | 4 | <b>36</b> |

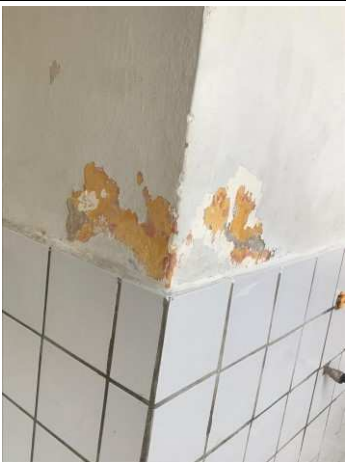
| 8 | | Descascamento do revestimento | 3 | 3 | 3 | <b>27</b> |

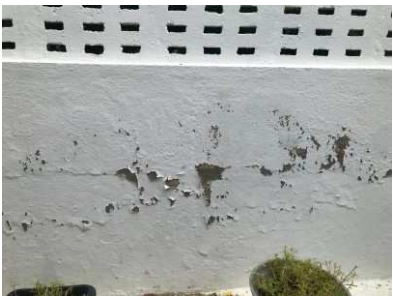
| Manifestações Patológicas | | | G | U | T | P |
|---|---|---|---|---|---|---|
| 1 | | Descascamento do revestimento | 3 | 3 | 3 | 27 |

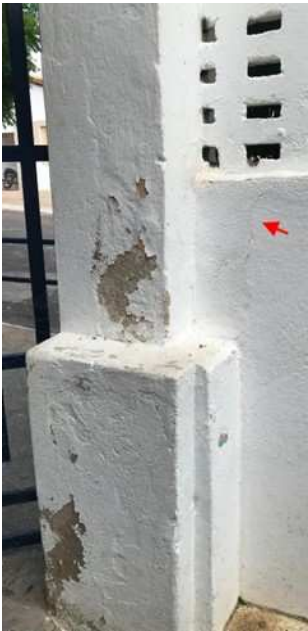
| 2 | | Descascamento do revestimento/<br>Fissura | 3 | 3 | 3 | <b>27</b> |

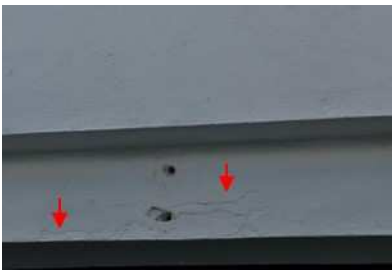
| 4 | | Fissura | 3 | 4 | 4 | <b>48</b> |

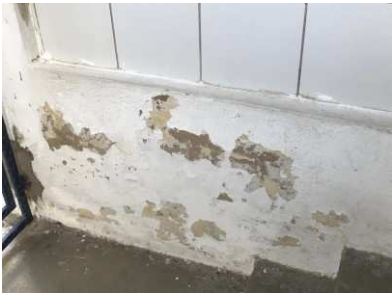
| 5 | | Descascamento do revestimento | 3 | 3 | 4 | <b>36</b> |

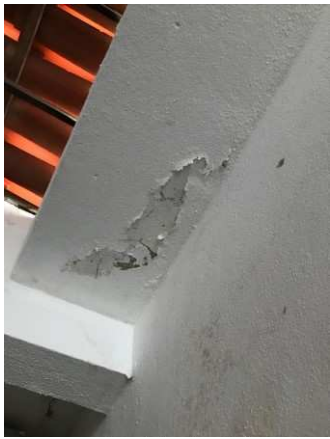
| 6 | | Descascamento do revestimento | 3 | 3 | 3 | <b>27</b> |

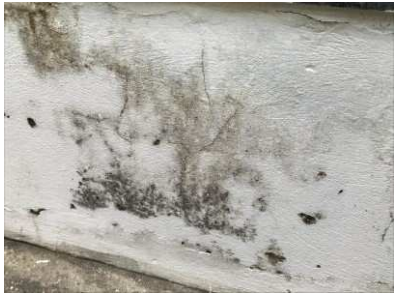
| 7 | | Mancha/Bolor/ Fissura | 3 | 3 | 4 | <b>36</b> |

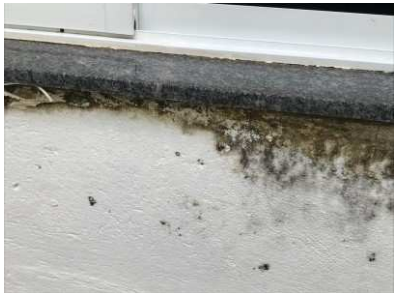
| 8 | | Mancha/Bolor | 3 | 4 | 4 | <b>48</b> |

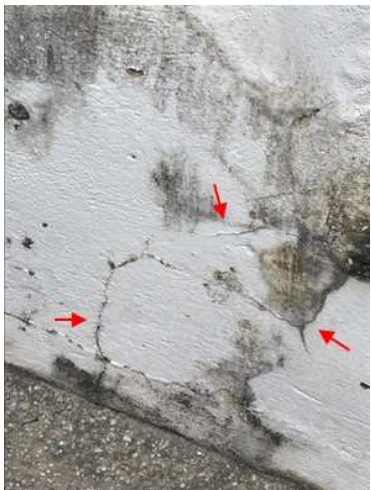
| 9 | | Mancha/Bolor/ Fissura | 4 | 4 | 4 | <b>64</b> |

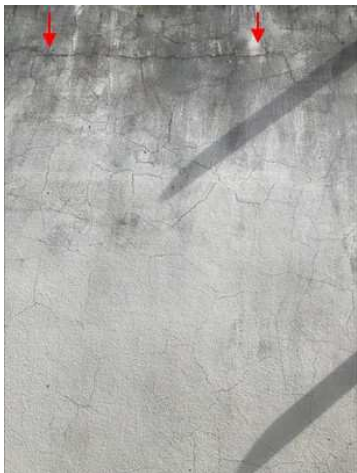
| 10 | | Fissura | 3 | 3 | 6 | <b>54</b> |

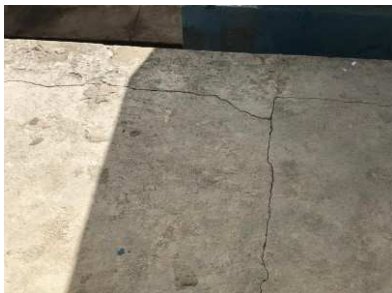
| 11 | | Trinca | 4 | 5 | 4 | <b>80</b> |

| Item | Manifestação patológica | G U T | | | P: $G \times U \times T$ | Nível de criticidade |
|---|---|---|---|---|---|---|
| 11 | Trinca | 4 | 5 | 4 | 80 | 4º |

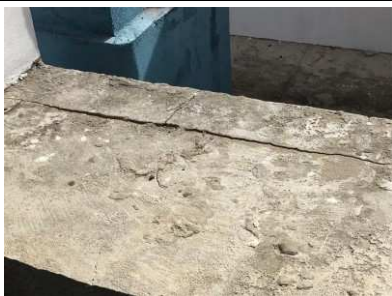
| 12 | | Rachadura | 5 | 6 | 7 | <b>210</b> |

Com uma pontuação de 210, a rachadura é a manifestação patológica mais crítica. Ela indica falhas estruturais que podem se agravar rapidamente se não reparadas. Em segundo lugar aparece a infiltração com uma pontuação de 180, onde se negligenciada pode desencadear uma série de outras patologias, como descascamento do revestimento, manchas e bolor, além de afetar a durabilidade das estruturas. O descascamento do revestimento ocupa o terceiro lugar, com 120 pontos, que embora não seja tão crítico quanto as rachaduras ou infiltrações, podem resultar na exposição das superfícies a condições adversas, o que pode piorar o problema. Em quarto lugar, a trinca aparece com uma pontuação mais moderada de 80, no entanto, apesar de serem menos graves que as rachaduras, podem evoluir para

Assim, entre todas as manifestações, a rachadura é a mais preocupante, com o maior valor de criticidade. Representa um risco significativo para a integridade estrutural da instituição e deve ser tratada com prioridade. O reparo deve incluir uma análise detalhada das causas, reforços estruturais adequados e o selamento correto para evitar a progressão da rachadura e evitar danos maiores à estrutura.

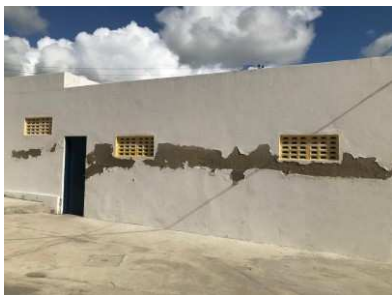
| 13 | | Descascamento do revestimento | 4 | 5 | 6 | <b>120</b> |

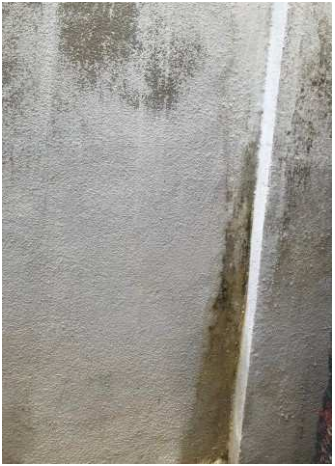
| 14 | | Infiltração | 5 | 6 | 6 | <b>180</b> |

| Item | Manifestação patológica | G U T | | | P: $G \times U \times T$ | Nível de criticidade |
|---|---|---|---|---|---|---|
| 14 | Infiltração | 5 | 6 | 6 | 180 | 2º |

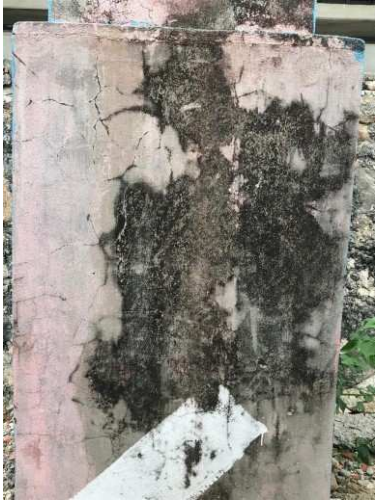
| 16 | | Mancha/Bolor/ Fissura | 4 | 4 | 4 | <b>64</b> |

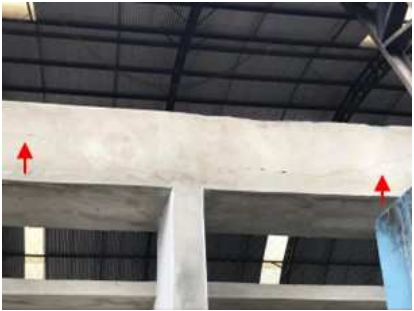
| 17 | | Fissura | 3 | 4 | 3 | <b>36</b> |

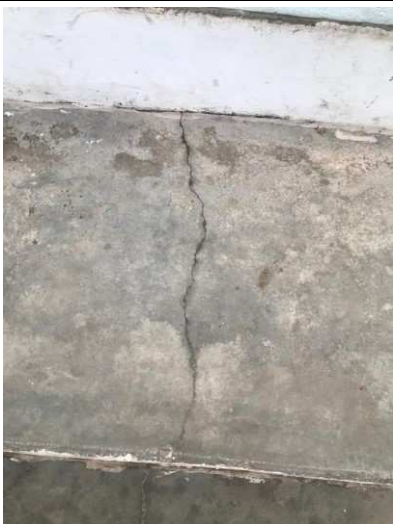
| Manifestações Patológicas | | | G | U | T | P |
|---|---|---|---|---|---|---|
| 1 | | Trinca | 3 | 4 | 4 | 48 |

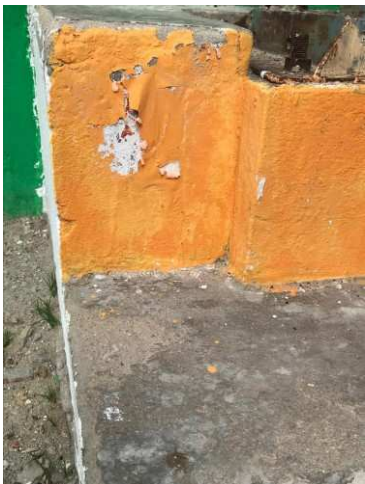
| Manifestações Patológicas | | | G | U | T | P |
|---|---|---|---|---|---|---|
| 2 | | Descascamento do revestimento | 3 | 3 | 3 | 27 |

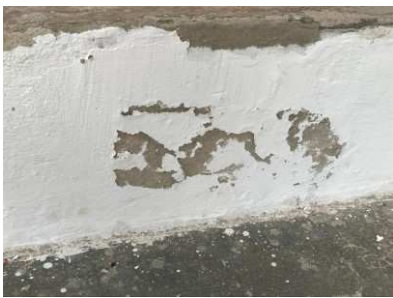
| Manifestações Patológicas | | | G | U | T | P |
|---|---|---|---|---|---|---|
| 3 | | Descascamento do revestimento | 3 | 3 | 3 | 27 |

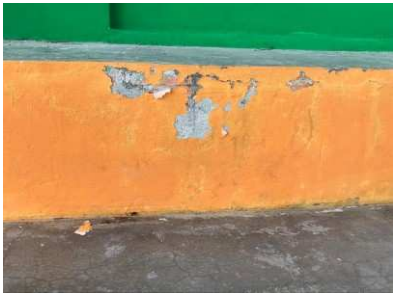
| 4 | | Descascamento do revestimento | 3 | 3 | 3 | <b>27</b> |

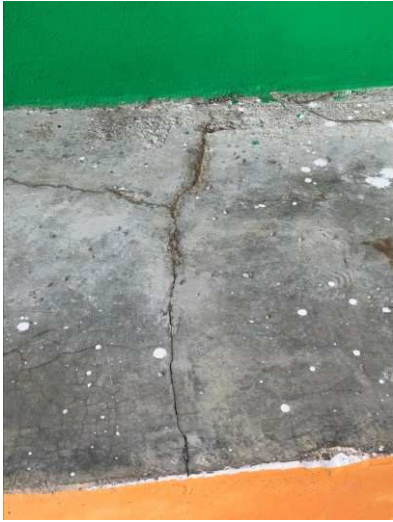
| 5 | | Trinca | 3 | 4 | 6 | <b>72</b> |

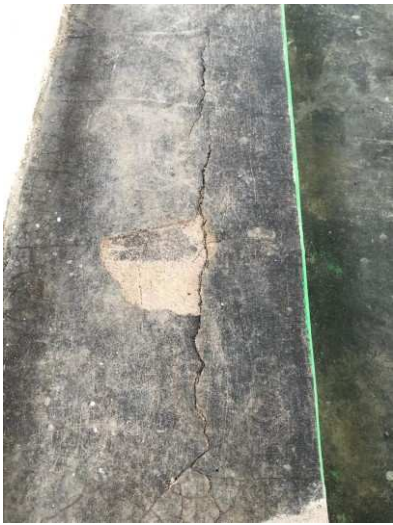
| 6 | | Trinca | 3 | 4 | 6 | <b>72</b> |

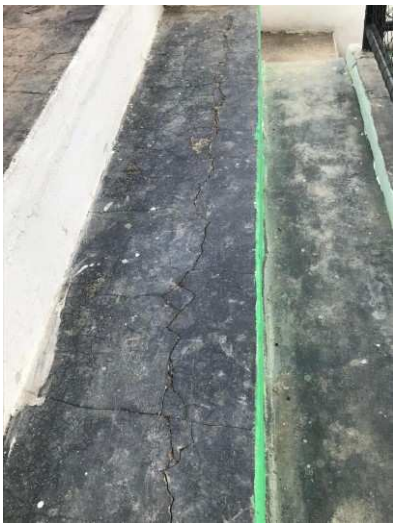
| 7 | | Trinca | 3 | 5 | 6 | <b>90</b> |

| 7 | Trinca | 3 | 5 | 6 | 90 | 5° |

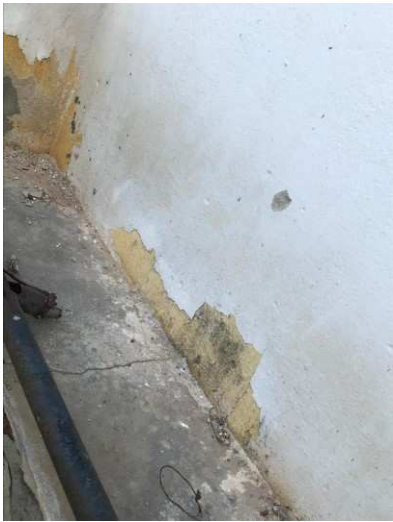
| 8 | | Descascamento do revestimento/<br>Fissura | 3 | 4 | 4 | <b>48</b> |

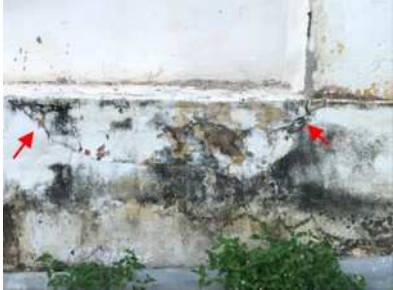
| 10 | | Descascamento do revestimento/<br>Mancha/Bolor/ Trinca | 4 | 4 | 6 | <b>96</b> |

| Item | Manifestação patológica | G | U | T | P: G x U x T | Nível de criticidade |
|---|---|---|---|---|---|---|
| 10 | Descascamento do revestimento/<br>Mancha/Bolor/ Trinca | 4 | 4 | 6 | 96 | 4º |

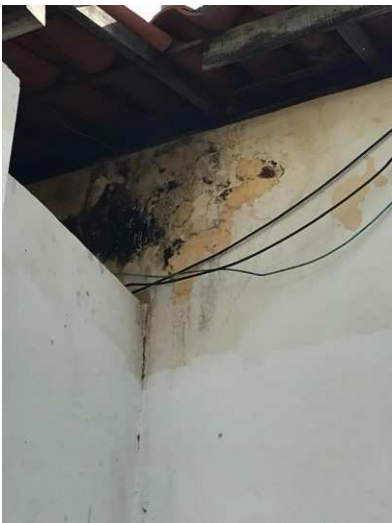
| 11 | | Descascamento do revestimento/<br>Mancha/Bolor/ Infiltração | 6 | 4 | 6 | <b>144</b> |

| Item | Manifestação patológica | G | U | T | P: G x U x T | Nível de criticidade |
|---|---|---|---|---|---|---|
| 11 | Descascamento do revestimento/<br>Mancha/Bolor/ Infiltração | 6 | 4 | 6 | 144 | 3º |

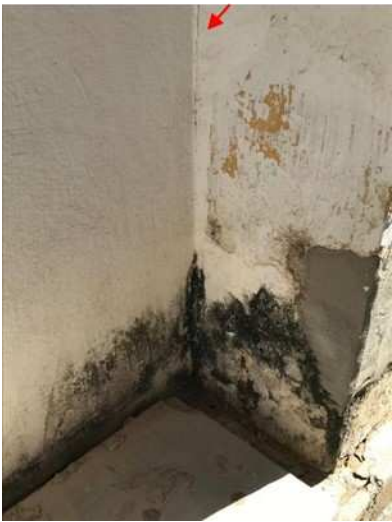
| 12 | | Descascamento do revestimento/<br>Mancha/Bolor/ Fissura | 4 | 4 | 4 | <b>64</b> |

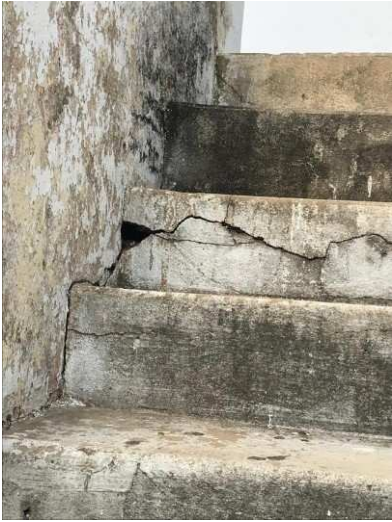
| 13 | | Mancha/Bolor/ Rachadura | 6 | 6 | 7 | <b>252</b> |

A combinação de manchas e bolor e rachadura representa a manifestação patológica mais crítica, com uma pontuação de 252. Esse alto valor reflete o potencial de degradação da estrutura, além de estar associado a problemas estéticos e de saúde. Em segundo lugar, a rachadura aparece com uma pontuação de 216, indicando problemas estruturais significativos que podem se agravar com o tempo, representando um risco para a integridade da instituição. O descascamento do revestimento combinado a manchas e bolor e infiltração, está na terceira posição e apresenta uma pontuação de 144. Esse conjunto de patologias sugere que a umidade está comprometendo o revestimento, resultando no descascamento e no surgimento de manchas e bolor. A quarta posição combina descascamento do revestimento com manchas e bolor e trincas, somando 96 pontos. Embora essa pontuação indique que o problema não está se agravando rapidamente, ainda requer atenção. Por fim, as trincas aparecem como a manifestação menos crítica da tabela, com uma pontuação de 90. No entanto, se não tratadas, podem se expandir e causar danos maiores.

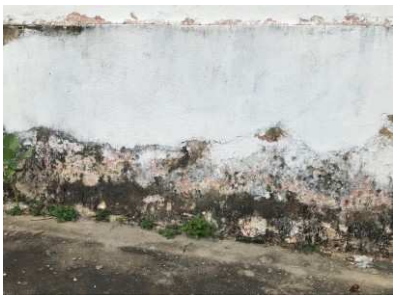
| 14 | | Descascamento do revestimento/<br>Mancha/Bolor | 4 | 3 | 5 | 60 |

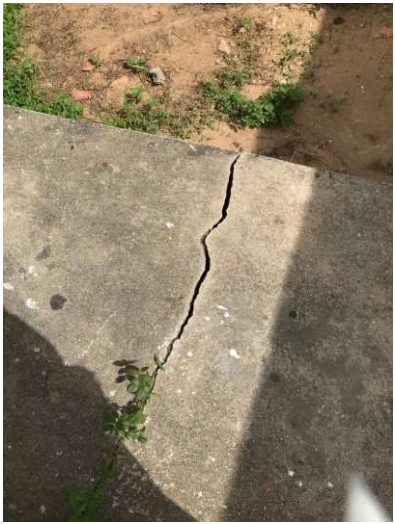
| 15 | | Rachadura | 6 | 6 | 6 | 216 |

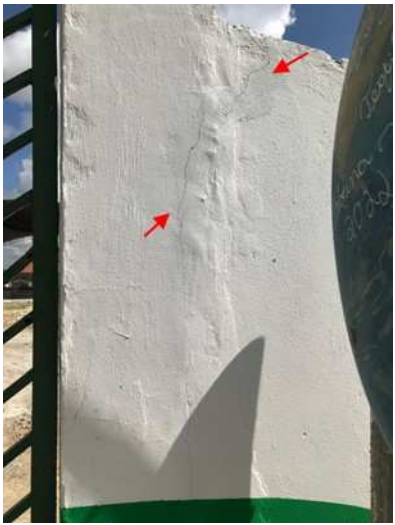
| 16 | | Fissura | 3 | 3 | 3 | 27 |
