UNIVERSIDADE FEDERAL RURAL DO SEMI-ÁRIDO  
PRÓ-REITORIA DE GRADUAÇÃO  
CAMPUS CARAÚBAS  
BACHARELADO EM CIÊNCIA E TECNOLOGIA

**USO DE FERRAMENTAS DE GEORREFERENCIAMENTO PARA  
CARACTERIZAÇÃO DE DEFEITOS EM PAVIMENTOS URBANOS: ESTUDO DE  
CASO NA CIDADE DE CARAÚBAS-RN**

Monografia apresentada à Universidade Federal Rural do Semi-Árido como requisito para obtenção do título de Bacharel em Ciência e Tecnologia.

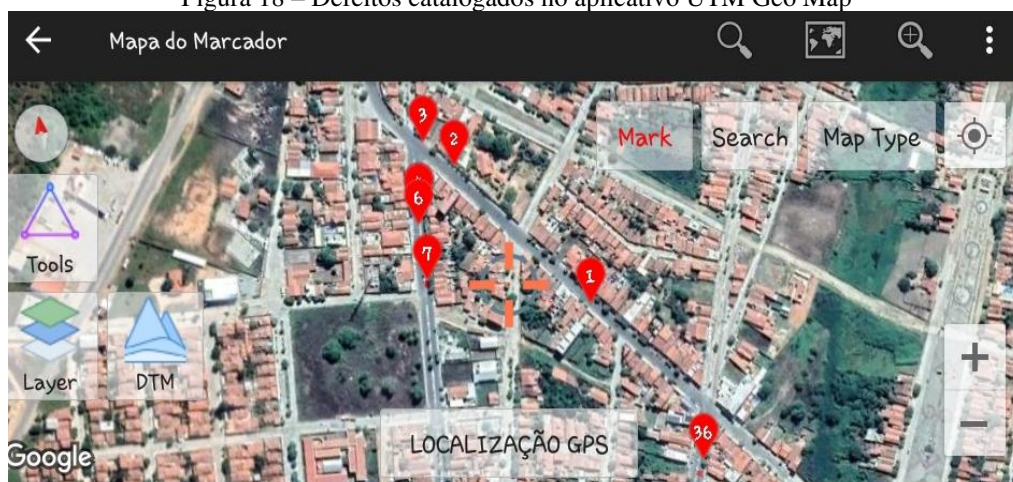
Figura 18 – Defeitos catalogados no aplicativo UTM Geo Map

Para realizar a avaliação das vias foi escolhido o método do LVC disposto pela norma DNIT 008/2003 – PRO em conjunto com o aplicativo para *smartphone* chamado UTM *Geo Map* que georreferencia pontos, extensões, polígonos em qualquer terreno. Optou-se pelo LVC dado a simplicidade do método considerando a ausência de recursos para aplicar outros procedimentos que necessitam de equipamentos de campo, como o Índice de Gravidade Global (IGG). Com o apoio do UTM *Geo Map*, um aplicativo gratuito, foi possível georreferenciar os defeitos, o que possibilita acompanhar a evolução das patologias observadas ao longo do tempo sem perder informações detalhadas de localização. A Figura 18 apresenta a tela do aplicativo. Os defeitos considerados foram (i) buracos e remendos registrados no aplicativo por meio de pontos; (ii) trincas e deformações registrados através de extensão de linhas.

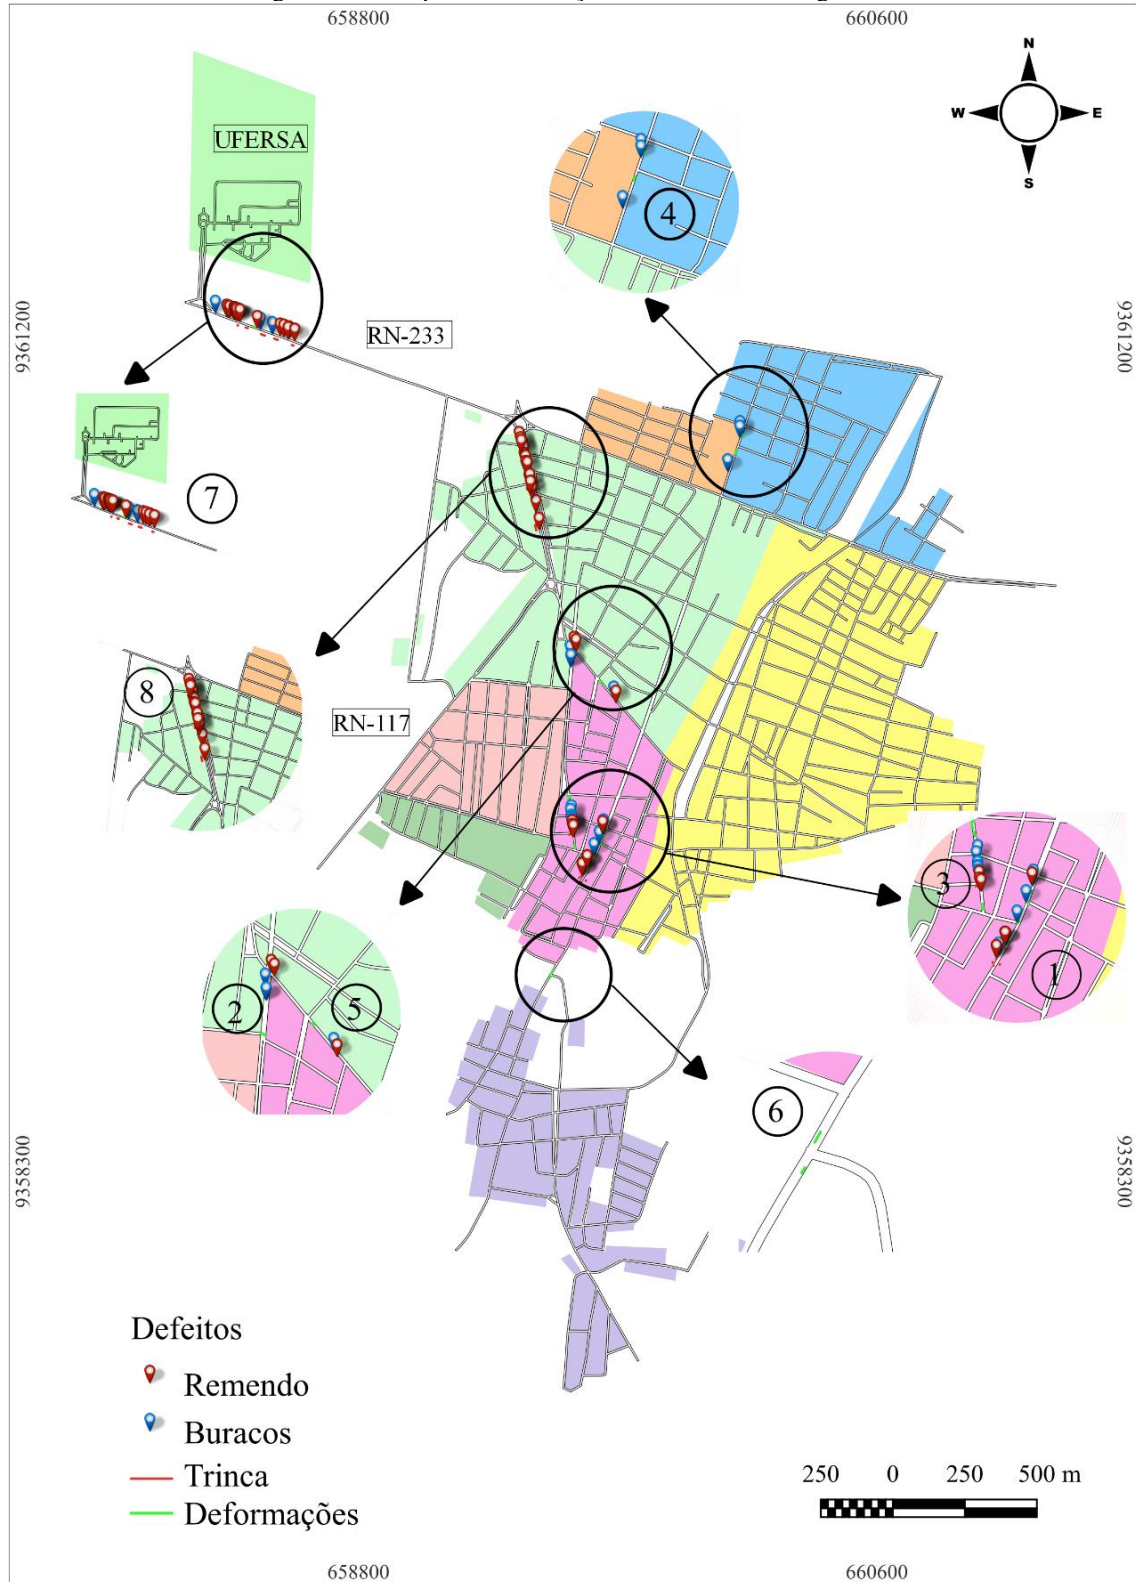
Figura 20 – Mapa da distribuição dos defeitos catalogados

trincas e deformações, foram representados pelas cores vermelho e verde, respectivamente. Já a Figura 21 exibe a quantidade e a extensão de defeitos encontrados em cada trecho.

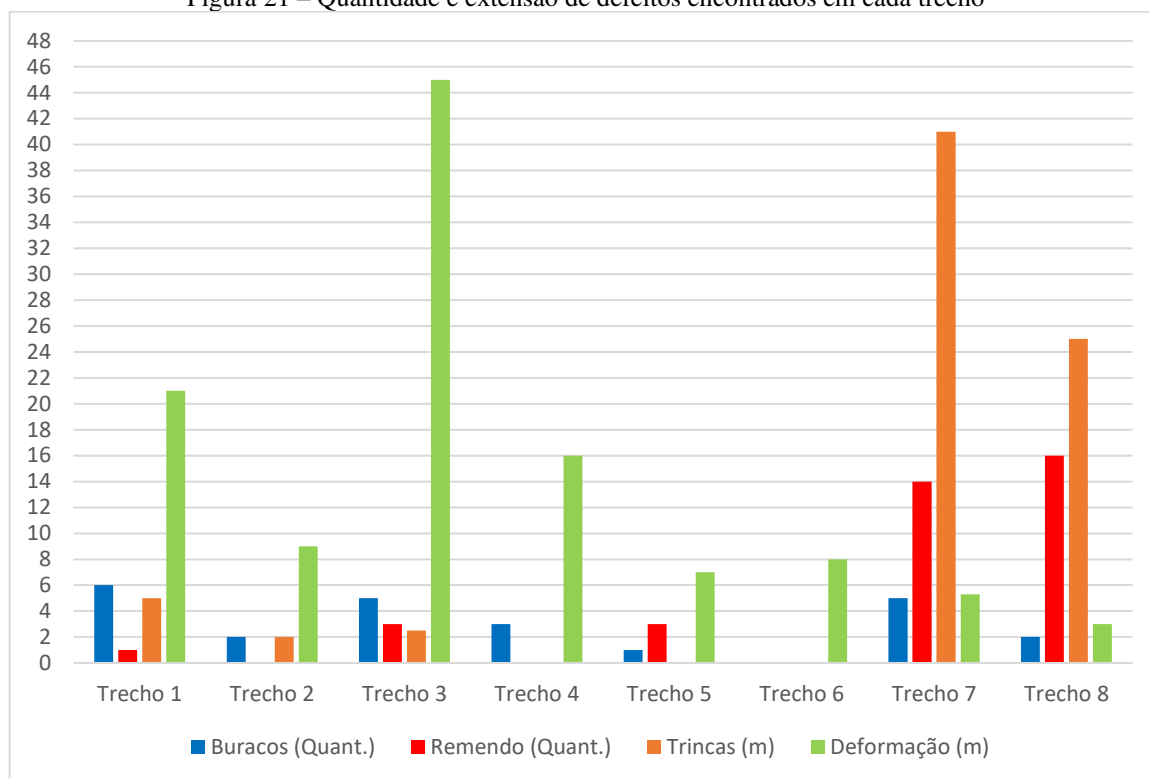
Figura 21 – Quantidade e extensão de defeitos encontrados em cada trecho

Os trechos 1, 3, 7 e 8 foram os que apresentaram maior incidência de defeitos, principalmente buracos e remendos. No total, para esses quatro trechos, foram encontrados 18 buracos e 34 remendos. Em relação aos trechos 2, 4, e 5, todos apresentaram pelo menos dois de tipos defeitos. No trecho 6, o defeito apresentado foi apenas o desgaste.

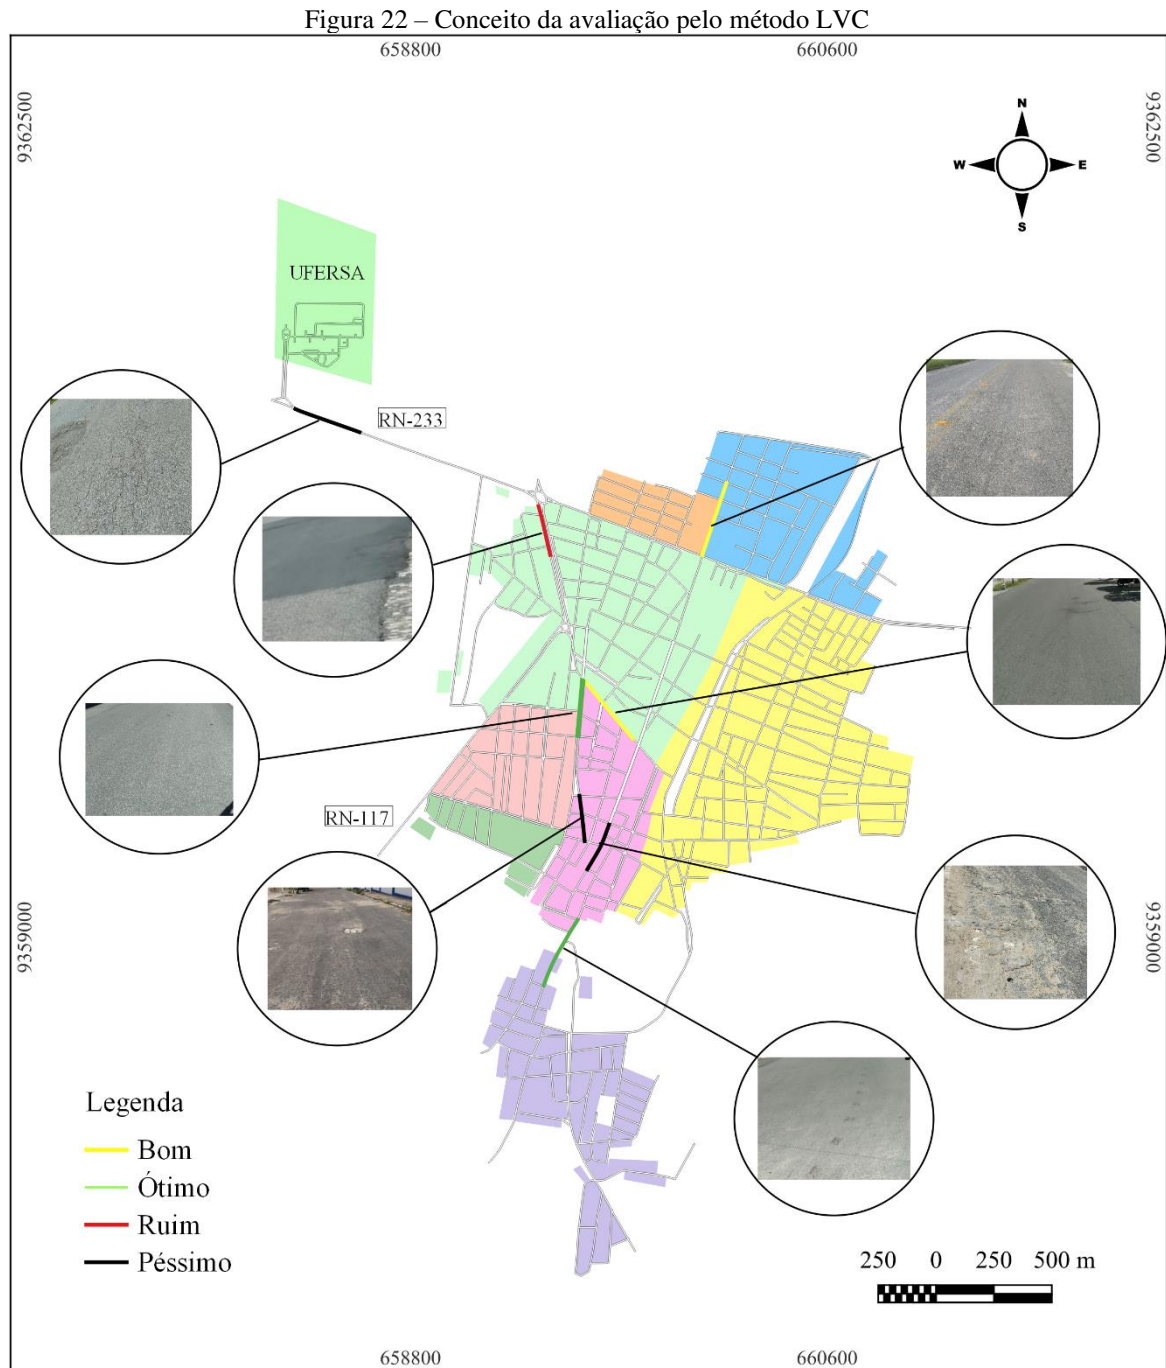
De acordo com a Tabela 9, verifica-se que o IGGE variou entre 3,1 (Alto da Liberdade) e 71,8 (RN 233), indicando que esse trecho da RN, como mostra a Figura 19, possui uma quantidade de buracos, remendos, trincas e deformações maior que todos os outros trechos avaliados.

Os trechos das RNs e o Centro 1 e Centro 3 obtiveram os maiores valores de IGGE e os piores conceitos de avaliação. Uma possível explicação para esse resultado é que as RNs por serem vias arteriais, possuem um maior volume de tráfego, onde caminhões e outros veículos mais pesados trafegam. Já o Centro 1, por ser um trecho de comércio, bem como o Centro 3 por ser um trecho próximo a uma escola possuem um fluxo de veículos considerável se comparado aos outros trechos. Além das condições de tráfego, a ausência de atividades de manutenção nesses trechos nos últimos anos pode ajudar a explicar esses resultados.

Por outro lado, os trechos 2, 4, 5 e 6 foram os mais bem avaliados, com os seus conceitos variando de bom a ótimo. Em resumo, 50 % dos trechos avaliados apresentaram avaliações positivas (ótimo e bom) e 50 % apresentaram conceitos negativos (ruim e péssimo). A Figura 22 ilustra os trechos avaliados com os seus respectivos conceitos.

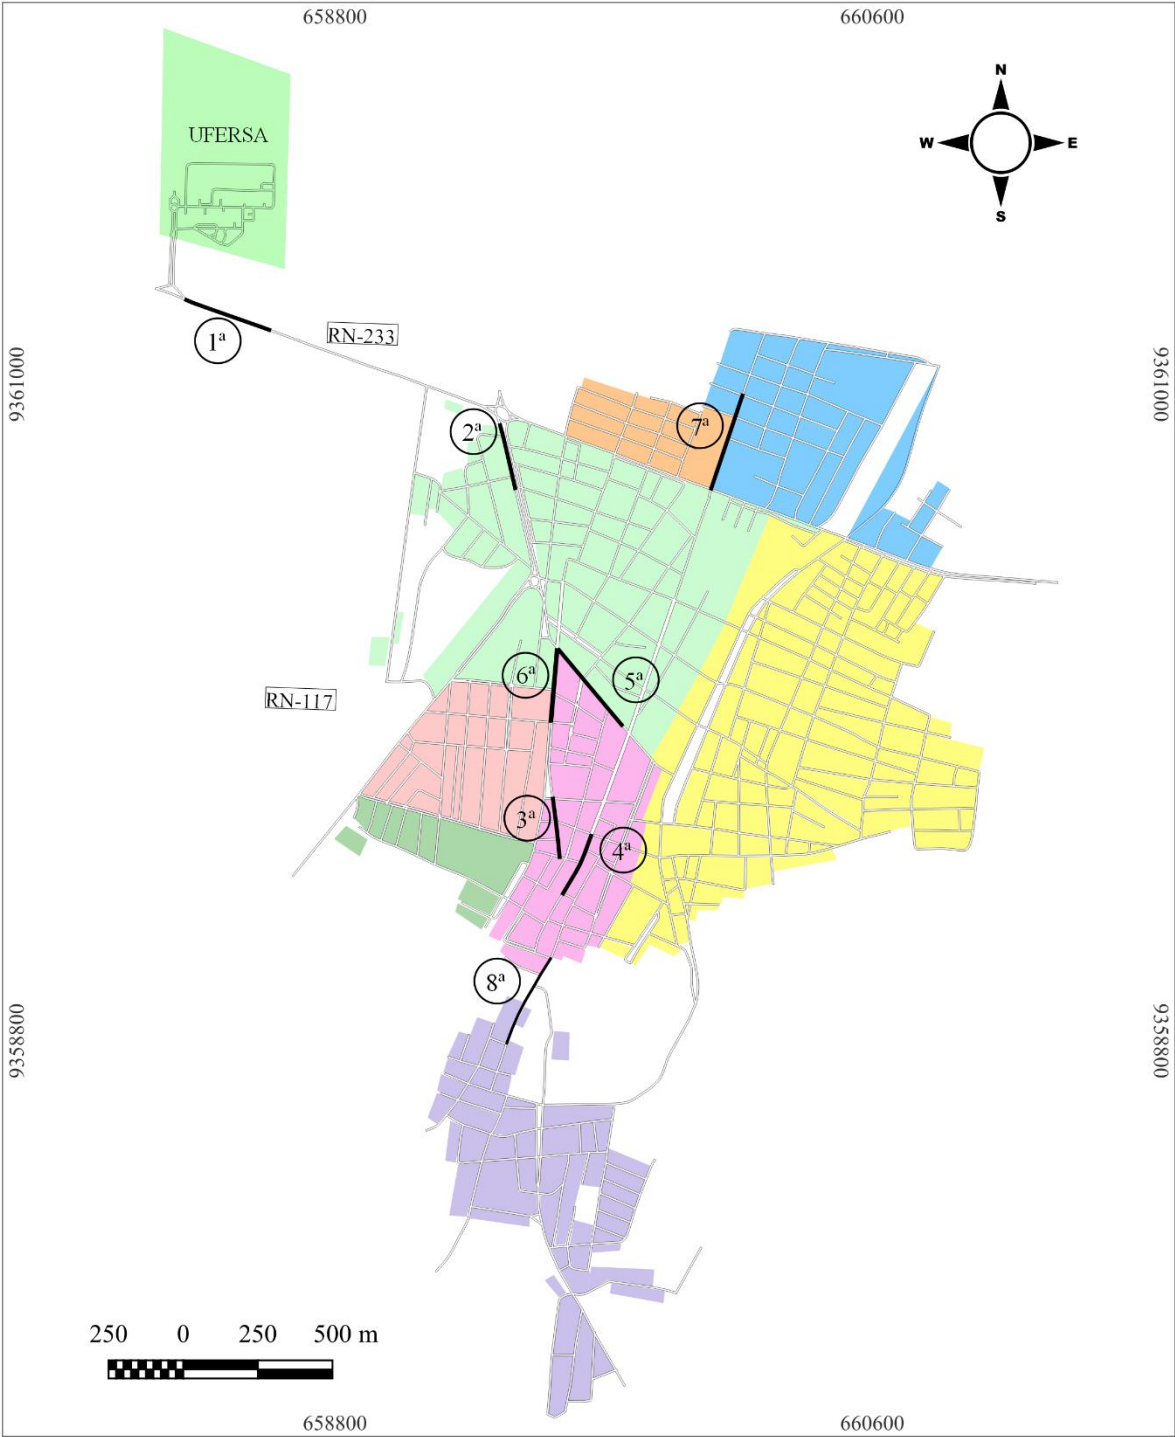
Figura 23 – Trechos com prioridade de manutenção

Dentre os trechos analisados, o trecho 7, considerado um trecho crítico, foi o prioritário para ser realizado atividades de manutenção, pois é uma via arterial e apresentou o pior IES, seguido dos trechos 8, 3 e 1 classificados como péssimo ou ruim. A Figura 23 ilustra a ordem dos trechos com prioridade de manutenção.
