## LEVANTAMENTO DAS CONDIÇÕES GERAIS DAS PONTES NA RN 118 – TRECHO ENTRE CAICÓ/RN E JUCURUTU/RN.

Igor Lima Moraes

### RESUMO

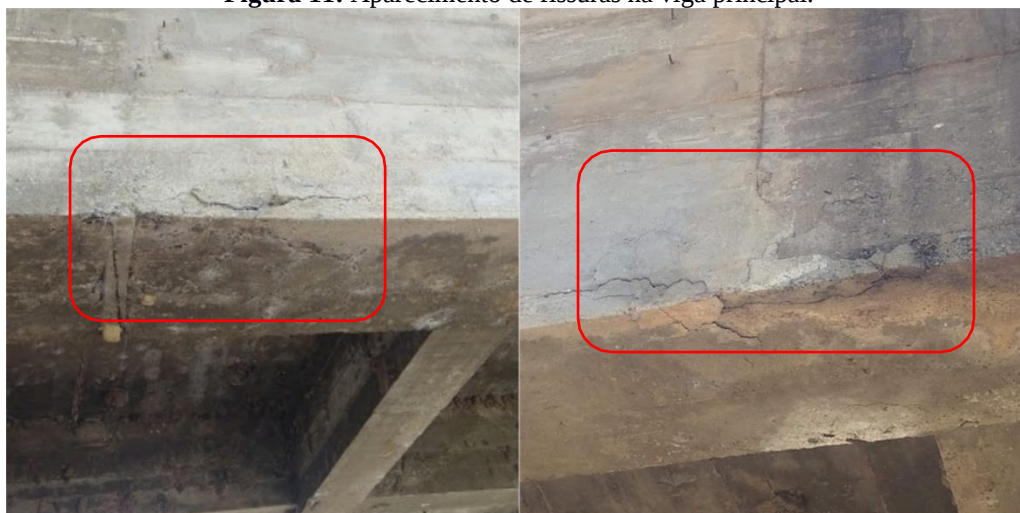
Na figura 11 apresenta-se fissuras/trincas nas vigas principais da P12. Foram detectadas várias fissuras/trincas em praticamente todas as pontes inspecionadas, as mesmas, embora pequenas, representam caminhos para a entrada de agentes agressivos.

**Figura 11:** Aparecimento de fissuras na viga principal.

Nos elementos de concreto armado convencional, a fissuração pode ser inevitável, em virtude de tensões de tração provocadas pela flexão, força cortante, torção e restrições à movimentação. Além disso, sua origem pode ser advinda de decomposição ou desagregação dos materiais componentes do concreto, excesso de carga, erros de projeto, erros de execução, sendo um fator determinante a exposição da estrutura a fenômenos naturais, que favorecem o desgaste do concreto, assim como uma distribuição irregular de tensões no interior da estrutura.

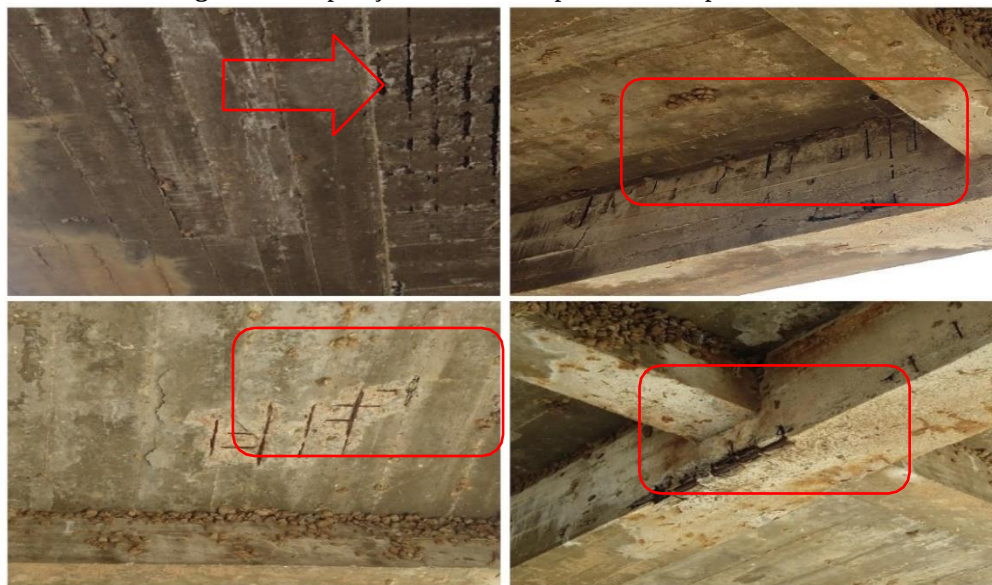
Na figura 12 apresenta-se esse tipo de anomalia na P8 e P12, ainda assim foi possível perceber em todas as pontes, porém algumas em estágios mais avançados que outras. Pode-se observar a exposição da armadura em alguns pontos das vigas longitudinais e transversais, assim como no seu tabuleiro.

**Figura 12:** Exposição de armadura presente na superestrutura.

Uma das possíveis causas dessa exposição da armadura seria o fato da existência de um ataque químico no local, mais precisamente da reação de carbonatação, deixando os agregados livres e causando assim o deslocamento do concreto. Ainda, pode ser causada pela perda de aderência entre o aço tensionado e o concreto. O fato de estarem expostas compromete a estrutura, pois ficam suscetíveis a corrosão, que reduz a resistência a flexão da viga. Então, torna-se necessária a realização de reparos na estrutura.

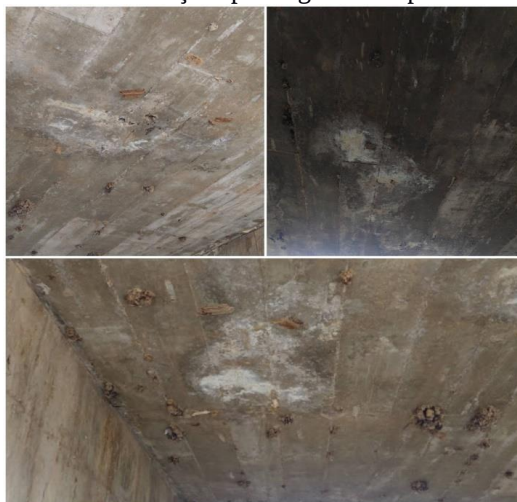
Em virtude de muitas pontes do trecho estarem próximas a bacias de água, há ocorrência desse tipo de anomalia, visto que são ambientes com uma constante umidade. Ainda podem ser causadas pelo carreamento dos compostos hidratados do cimento, assim como a ausência de pingadeira, juntamente com o tubo de drenagem demasiadamente curto, fazendo com que a chuva penetre no pavimento.

**Figura 13:** Manifestações patológicas do tipo eflorescência.

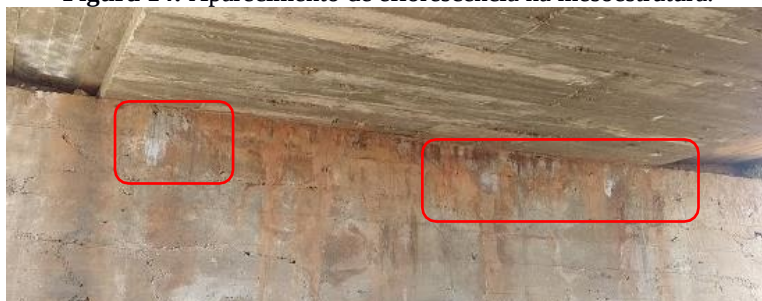
Assim como na superestrutura, é perceptível o surgimento de eflorescências na mesoestrutura. Entretanto, só foi possível notar esse fenômeno em apenas duas pontes, P2 e P5. Diferente das outras pontes visitadas, nestas duas, há bastante água embaixo da estrutura, aumentando assim a probabilidade de ocorrer essa anomalia.

**Figura 14:** Aparecimento de eflorescência na mesoestrutura.

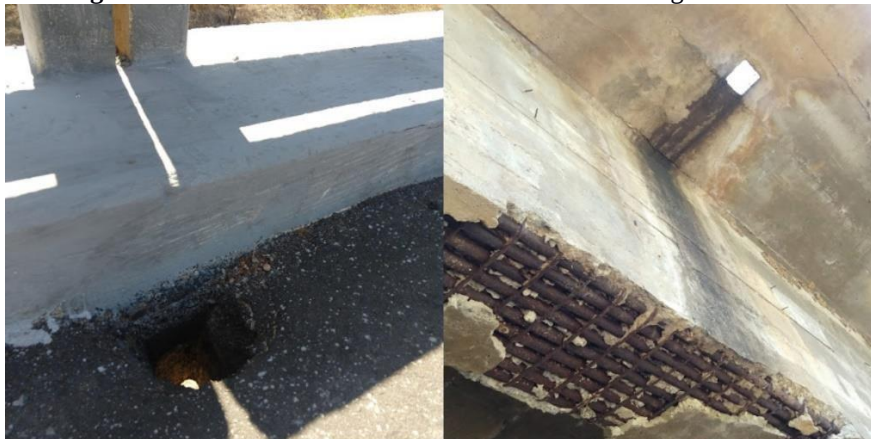
O sistema de drenagem é presente nas P1, P2, P3, P4, P5, P8, P9 e P12, ainda assim, é considerado deficiente. A patologia é causada pelo pequeno comprimento do tubo de drenagem que, em vez de propiciar o escoamento correto da água do pavimento, dando maior vida útil a obra, causa problemas nas vigas inferiores.

Na figura 15, apresenta-se a P12, sendo possível perceber que a ação contínua da água que escorre em seu entorno desagrega o concreto, este com um cobrimento pequeno, expondo a armadura ao meio agressivo, causando danos ao material. Esse problema ainda pode acarretar outras manifestações patológicas, como por exemplo a corrosão.

**Figura 15:** Problema decorrente de um sistema de drenagem ineficiente.

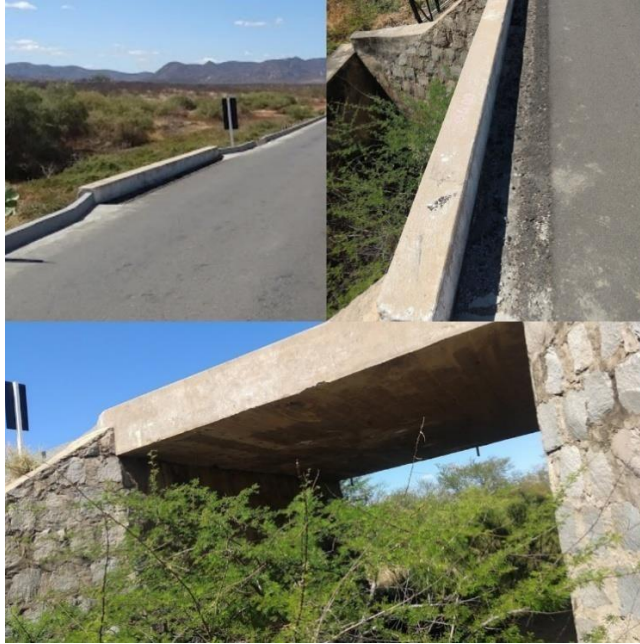
Levando em consideração de maneira geral, os guarda-corpos encontram-se em bom estado, apresentando apenas leves fissuras e manchas. Porém em algumas obras de arte, como a P9 o elemento de proteção não é presente. O guarda-corpo garante a segurança ao usuário da rodovia caso aconteça algum acidente. Na figura 16 pode-se perceber o quão perigoso é a ausência do guarda-corpo, visto que a altura pode ser fatal em algum evento danoso.

**Figura 16:** Perigosidade decorrente da ausência de guarda-corpo.

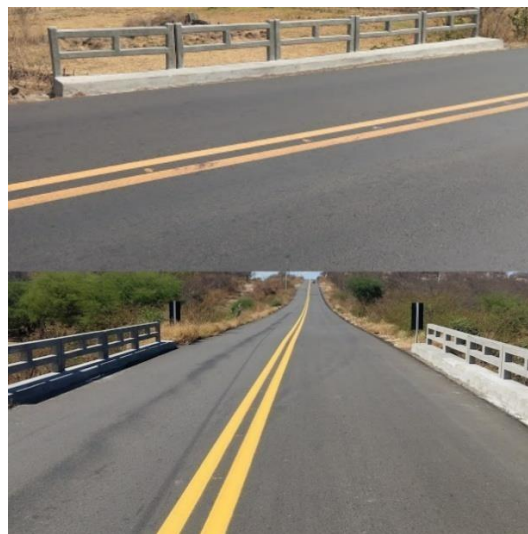
A RN 118 passou recentemente por um recapeamento na pista, em virtude disso, e somando a execução sem a orientação devida, todas as juntas de dilatação encontram-se cobertas pelo pavimento. Apenas com a inspeção visual não é possível detectar se há algum tipo de acúmulo de detritos ou um alinhamento inadequado que possa causar a danificação e ineficiência das juntas. Como ilustrado na figura 17.

**Figura 17:** Juntas de dilatação cobertas pelo pavimento.
