**CARACTERIZAÇÃO DE INCIDÊNCIAS PATOLÓGICAS DE UM CONJUNTO  
HABITACIONAL DE INTERESSE SOCIAL DO MUNICÍPIO DE MOSSORÓ.**

Trabalho de Conclusão de Curso apresentado  
ao curso de Engenharia Civil da Universidade  
Federal Rural do Semi-Árido – UFERSA,  
campus Caraúbas, para obtenção do título de  
Engenheiro Civil.

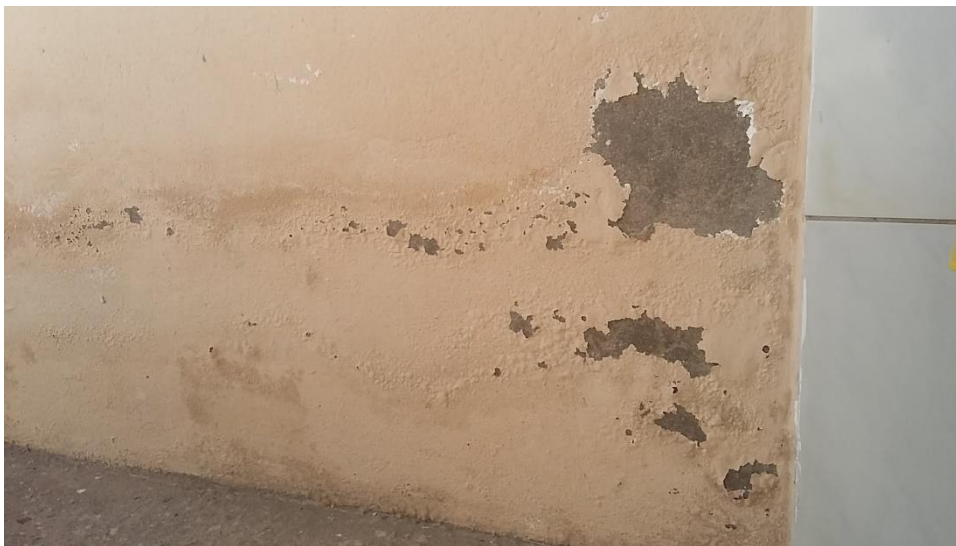
Figura 6 – Manifestação patológica causada pela umidade na alvenaria.

Em pavimentos térreos, a água pode ascender por capilaridade pelas paredes, e podem ocasionar também na incidência de fissuras próximas ao piso, causadas pelo inchamento da alvenaria e argamassa devidas o contato constante com a água. (BAUER, 1994).

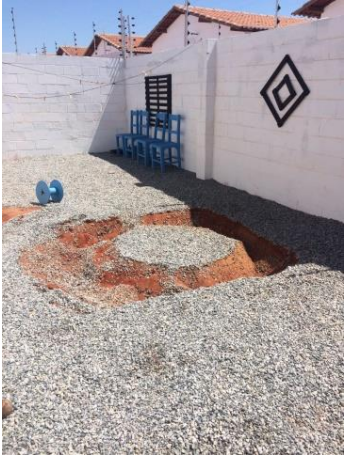
| Imagem do problema patológico | Descrição por inspeção visual | Manifestações detectadas | Possível causa | Diagnostico | Terapêutica adequada |
|---|---|---|---|---|---|
| | <p>Manifestação localizada na parte externa da casa, por trás da área construída em torno da fossa e sumidouro.</p> | <p>Aterro em torno da fossa e sumidouro cedeu, abrindo cavidades.</p> | <p>Ausência de compactação natural do solo.</p> | <p>Solo recalçado.</p> | <p>Realizar o aterro, compactando em camadas de 20 cm.</p> |

Os problemas de recalques no solo foram ocasionados possivelmente devido à ausência de compactação adequada do terreno para receber as sobrecargas das edificações e da escavação para construção da fossa/sumidouro, causando recalque e movimentação do solo. As consequências dessa manifestação patológica além de danificar a estética da residência, causaram fissuras nas alvenarias sobrepostas sobre o solo recalcado e propiciaram ainda a movimentação de águas pluviais para as estruturas das fundações. Como solução mais rápida para esse problema, pode-se citar a realização de um novo aterro sobre o terreno danificado com camadas de compactação de 20 cm.

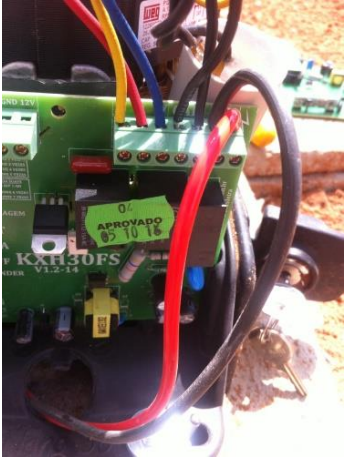
| | <p>Manifestação localizada no motor elétrico do portão.</p> | <p>Motor elétrico do portão externo não funciona.</p> | <p>Contato com água da chuva, a base pode ceder, problemas elétricos em geral.</p> | <p>Falha elétrica.</p> | <p>Refazer a instalação.</p> |

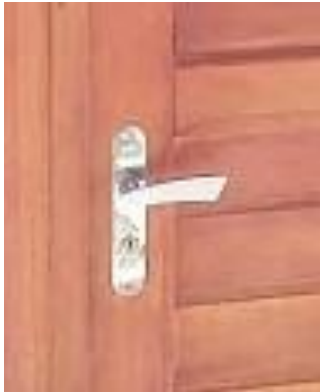
| | <p>Manifestação localizada nas fechaduras das esquadrias das casas.</p> | <p>Fechaduras e trincos sem funcionar.</p> | <p>Defeito de fábrica, sobrecargas, ausência de lubrificantes, etc.</p> | <p>Defeito nas fechaduras e trincos</p> | <p>Concerto, reposição e/ou lubrificação.</p> |

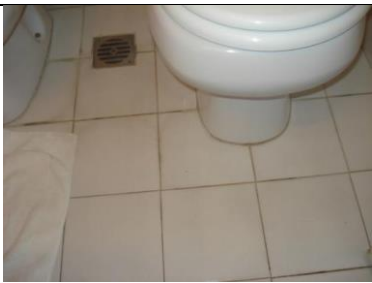
| | <p>Manifestação localizada no banheiro das casas, no vaso sanitário.</p> | <p>Vazamento de água do vaso sanitário.</p> | <p>Folga na tubulação, peça mal instalada.</p> | <p>Desgaste ou má instalação.</p> | <p>Apertar a instalação hidráulica e regularizar o chumbamento.</p> |

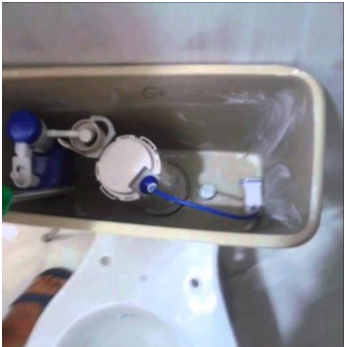
| | <p>Manifestação localizada no banheiro das casas, no vaso sanitário.</p> | <p>Mal funcionamento na descarga da caixa sanitária acoplada.</p> | <p>Defeito de fábrica ou material plástico desgastado.</p> | <p>Defeito na peça.</p> | <p>Reposição da peça.</p> |

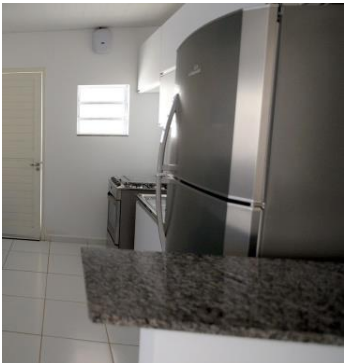
| | <p>Manifestação localizada na bancada de mármore da cozinha.</p> | <p>Trincas na bancada de mármore da cozinha.</p> | <p>Instalação mal feita, sobrecargas.</p> | <p>Trinca no Mármore.</p> | <p>Substituição da peça, instalação correta.</p> |

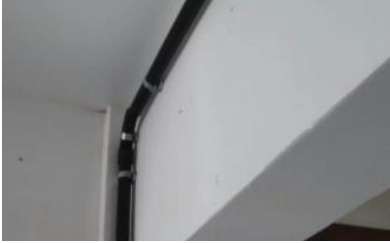
| | Manifestação localizada no eletroduto do interfone e fiação de segurança. | Obstrução do eletroduto de interfone e dispositivos de segurança. | Obstrução do eletroduto. | Obstrução do eletroduto. | Desobstrução do eletroduto e/ou reposição da fiação. |

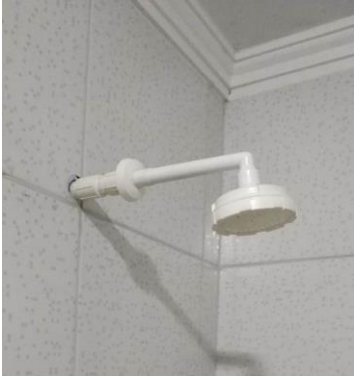
| | Manifestação localizada no banheiro da casa. | Não sair água pelo chuveiro de banho. | Registro do chuveiro estava travando. | Problema no registro. | Realizar manutenção adequada do registro hidráulico. |

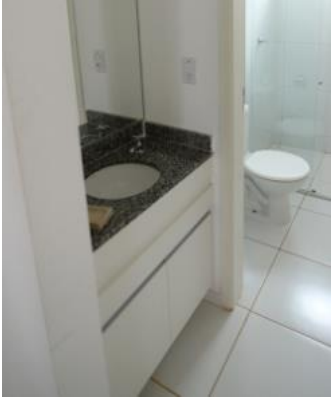
| | Manifestação localizada no banheiro da casa. | A cuba do banheiro desprende-se da bancada de mármore. | Ma qualidade na aderência da cerâmica ao marmore. | Desprendimento da cuba. | Substituição da peça e colagem adequada. |

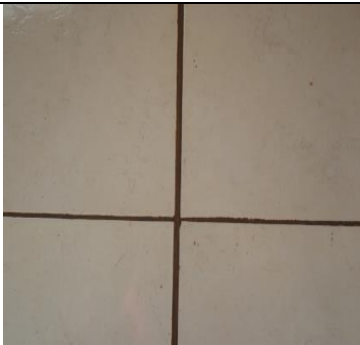
| | <p>Manifestação localizada na parede da cozinha.</p> | <p>Pequenas fissuras no revestimento cerâmico das paredes da cozinha.</p> | <p>Gretamento.</p> | <p>Trinca.</p> | <p>Substituição da peça com defeito.</p> |

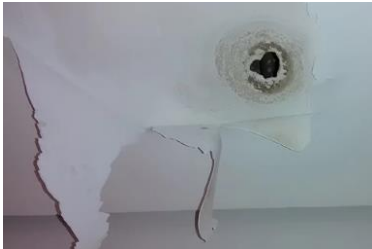
| | <p>Manifestação localizada na parede das áreas molhadas da casa.</p> | <p>Vazamentos na tubulação hidráulica da casa.</p> | <p>Material rachou ou quebrou devidas intempéries ou má qualidade do material.</p> | <p>Tubulação hidráulica quebrada.</p> | <p>Substituir parte da tubulação que apresentou defeito</p> |
