**AVALIAÇÃO DA SERVIENTIA DE UM TRECHO DE PAVIMENTO DA CIDADE DE  
MOSSORÓ/RN ATRAVÉS DO LEVANTAMENTO VISUAL CONTÍNUO (LVC)**

Trabalho final de graduação apresentado  
à Universidade Federal Rural do Semi-  
Árido – UFERSA, Campus Mossoró, para  
a obtenção do título de Engenheiro Civil.

O município escolhido foi o de Mossoró, localizado no Rio Grande do Norte o trecho selecionado foi o da avenida Rio Branco. Pela sua localização que interliga o centro e um dos maiores bairros da cidade de Mossoró/RN é considerada uma das rodovias mais importantes da cidade, pois além do intenso tráfego de veículos um trecho da avenida é interditado para realização de eventos. A figura 15 traz um detalhamento do trecho.

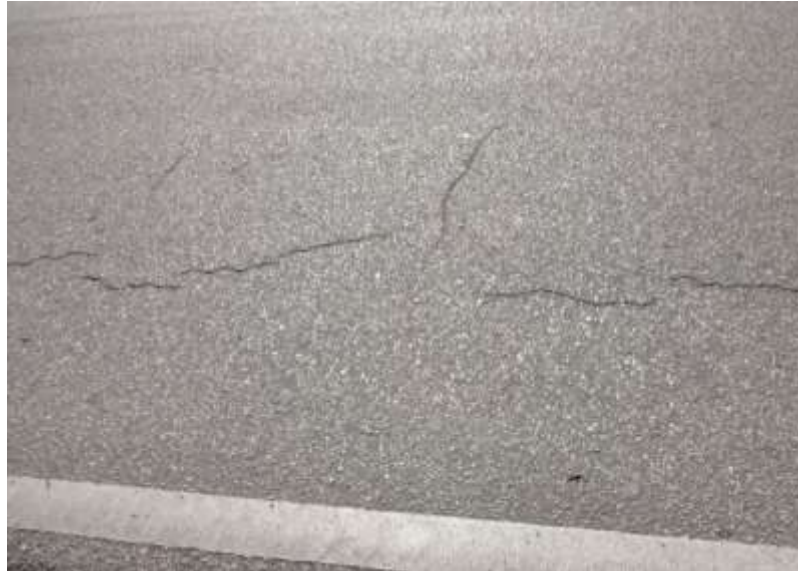
Figura 18 – Trincas longitudinais e transversais.

As trincas detectadas foram do tipo trinca transversal curtas seguida de trincas longitudinais curtas (Figura 18) e trincas longitudinais longas (Figura 19).

Como podemos perceber na figura 18 a trinca isolada transversal e longitudinal, apresentando direção predominantemente ortogonal ao eixo da via. Trata-se de uma trinca curta, inferior a 100 cm. Também foi possível registrar a trinca longitudinal longa com extensão superior a 100 cm.

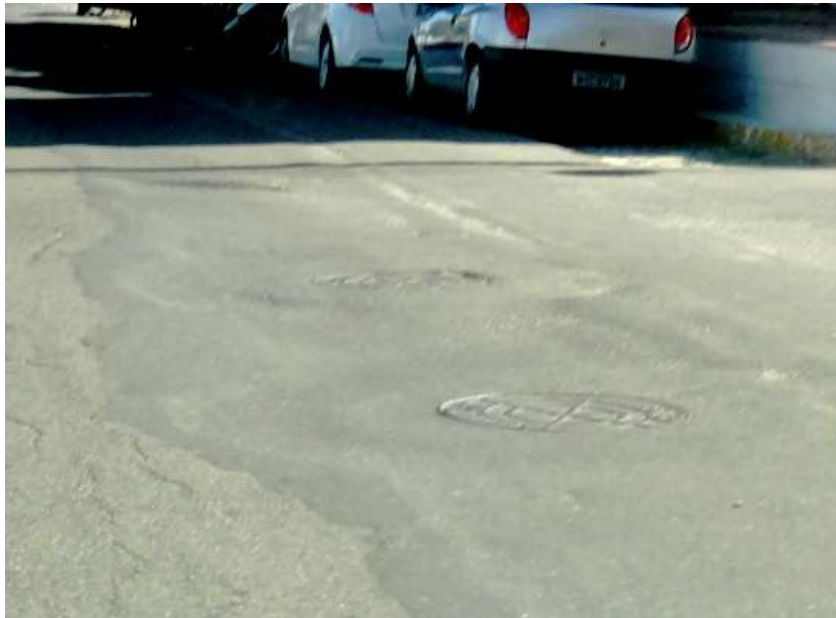
Figura 20 – Afundamento de consolidação de trilha

Outro grande problema encontrado, e que geram grandes impactos aos veículos, é o afundamento de consolidação, que segundo o DNIT 2003, se dá pela consolidação diferencial de uma ou mais camadas do pavimento ou subleito sem estar acompanhado de solevamento. Como possui extensão superior a 6m, e está localizado ao longo da trilha de roda é denominado afundamento de consolidação da trilha de roda (figura 20) e outro o afundamento consolidado local (figura 21).

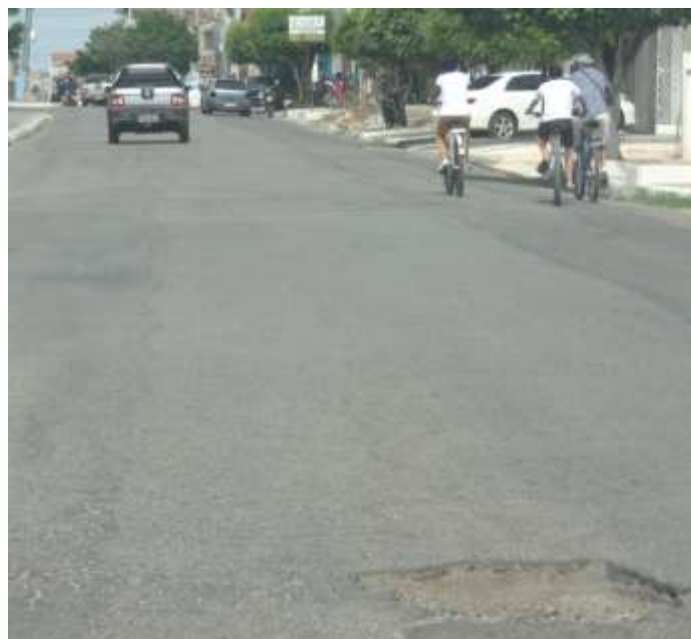
Figura 22 – Panela

A panela foi um dos defeitos mais presentes na via e com severidade mais alta, dificultando, seriamente, as condições de conforto ao rolamento do pavimento. A figura 23 e 24 traz o registro do defeito que causa mais impactos e gera mais desconforto aos veículos que ali trafegam.

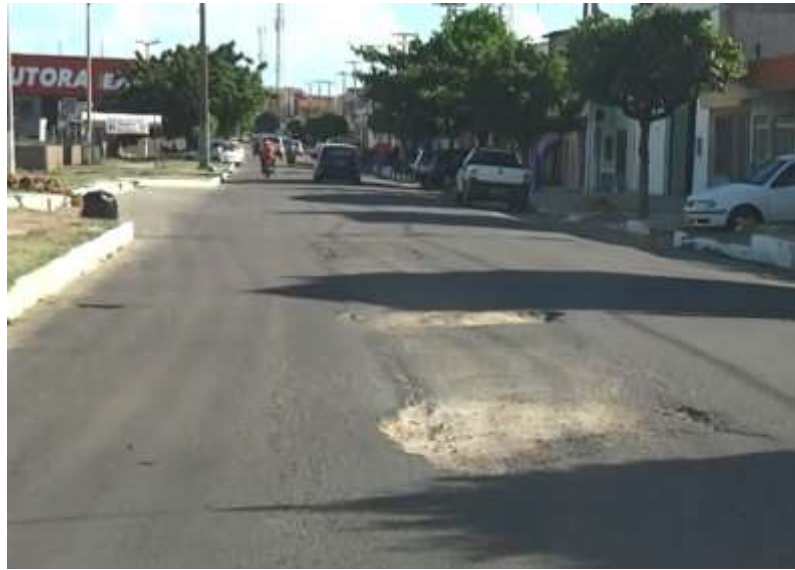
Figura 23 – Duas placas consecutivas

Como podemos ver na figura 23 mostra duas placas seguidas, com a sua cavidade que se forma no revestimento por diversas causas, alcançando as camadas inferiores do pavimento, provocando assim a desagregação dessas camadas. É um defeito que pode gerar acidentes, além de danificar os veículos que trafegam na avenida.

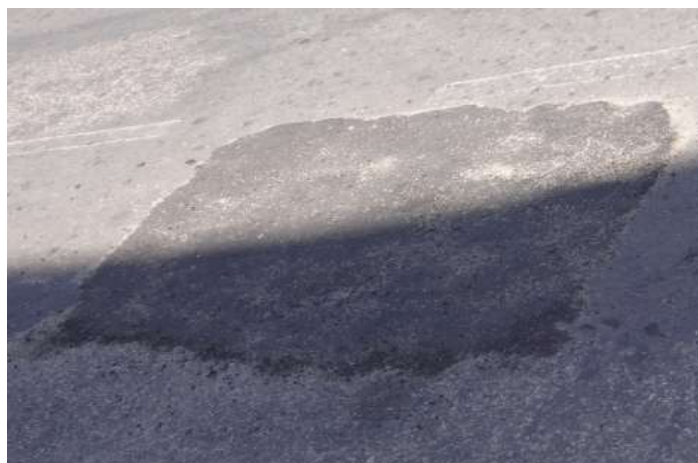
Figura 24 – Remendos superficiais

O remendo se mostrou bastante presente na via estando em quase todo o trecho analisado, a figura 24 e 25 mostra a falta de uniformidade que esse tipo de defeito gera ao pavimento.

Foi possível detectar dois tipos, o remendo profundo e o remendo superficial, o primeiro devido a substituição do revestimento de uma ou mais camadas inferiores do pavimento, apresentando forma retangular. O segundo e bem mais presente o remendo superficial de correção, em área localizada, esse foi constatado ao longo de toda avenida.

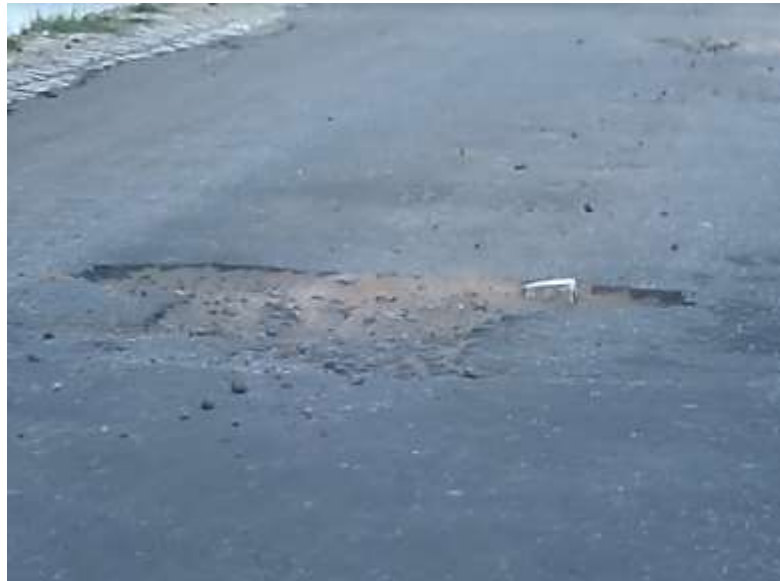
Figura 28 – Defeito tipo Panela

Nesse segundo trecho as panelas chamaram mais atenção, pois se mostram mais presente do que no primeiro trecho analisado da avenida, abaixo a figura 28 e 29.

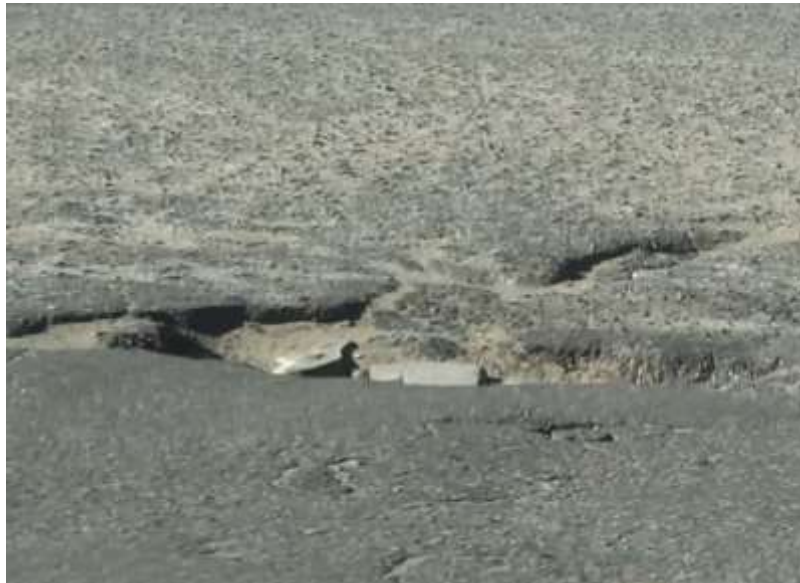
Figura 30 – Defeito tipo Panela com a presença de desgaste

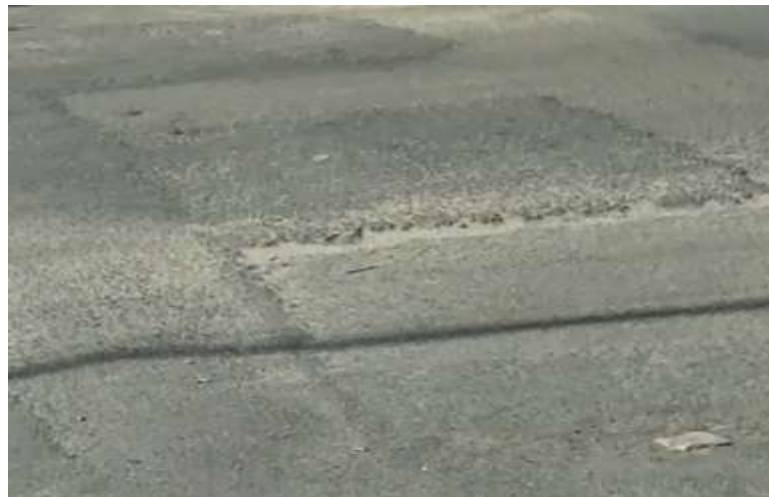
Figura 29 – Defeito tipo Remendo

O remendo (figura 29) também como no primeiro trecho analisado da avenida se mostraram bastante presente

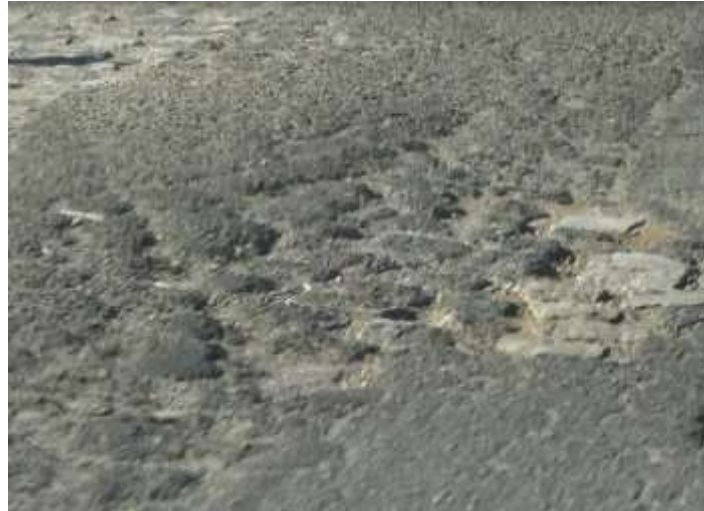
Figura 30 – Defeito do tipo Trinca “Couro de Jacaré”

Nesse segundo trecho foram localizadas trincas do tipo “couro de jacaré” (figura 30), defeito que gera desconforto ao rolamento.

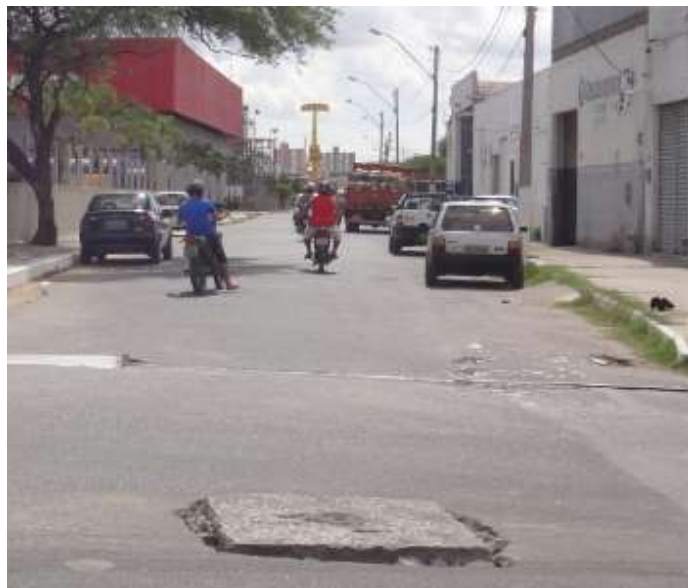
Figura 31 – Outros defeitos

Foram detectados defeitos que não entram nos cálculos dos índices de avaliação da serventia, entretanto que apresentam os mesmos desníveis que os buracos, são defeitos gerados pela má execução de serviços de esgotamento sanitário da companhia local. A Figura 31 traz o detalhe desse defeito.
