**ESTUDO DE CASO DAS EFLUORESCÊNCIAS EM EDIFICAÇÕES DO BAIRRO  
FREI DAMIÃO NO MUNICÍPIO DE PAU DOS FERROS/RN**

Trabalho de Conclusão de Curso apresentado ao Curso Superior de Bacharelado em Ciência e Tecnologia, da Universidade Federal Rural do Semi-Árido - UFERSA, Centro Multidisciplinar de Pau dos Ferros, em cumprimento às exigências legais como requisito para a obtenção do título de Bacharel em Ciência e Tecnologia.

O presente trabalho relata sobre o estudo de caso das eflorescências em edificações do Bairro Frei Damião no município de Pau dos Ferros/RN, sendo importante destacar que essas casas foram construídas sobre o leito de um riacho. Assim, buscou-se analisar o processo de deterioração das camadas das alvenarias das residências estudadas, através da identificação e caracterização desta problemática e propor soluções e alternativas que possibilitem a solução ou amenização da mesma que foi realizada por meio de visitas in loco, medições e anamnese, em que foi possível constatar as causas, origens e mecanismos que resultaram nestas manifestações patológicas e, por fim, apresentar possíveis soluções para a resolução dos problemas existente nas alvenarias estudadas. A pesqu

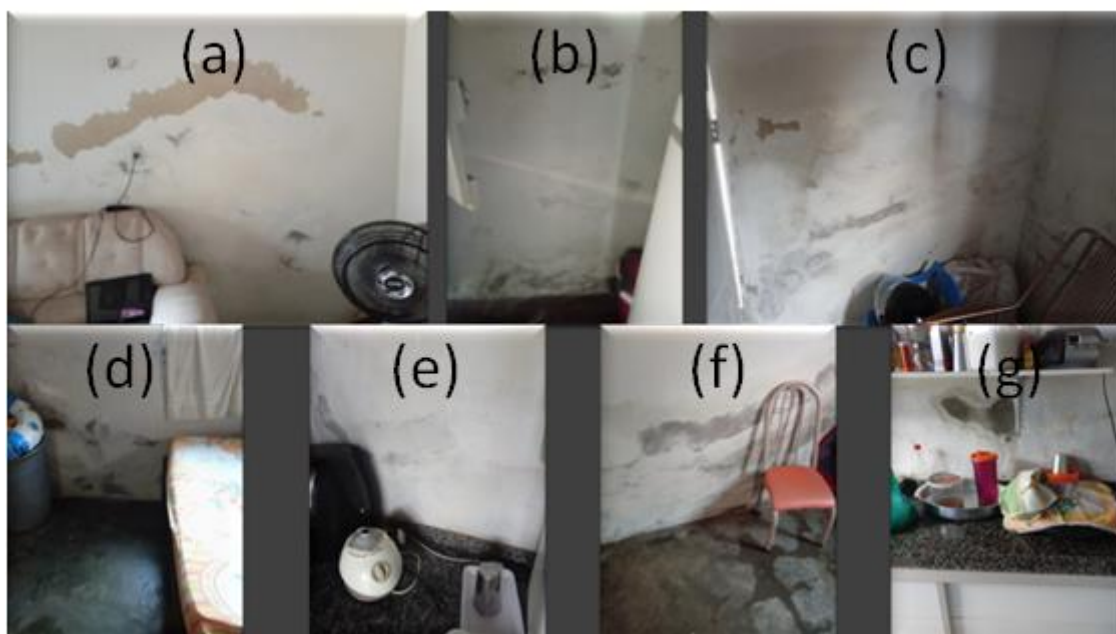
**Figura 10:** Infiltrações e eflorescências no primeiro edifício.

Para essa residência obteve-se alturas máximas das infiltrações que variaram de 0,73 m na cozinha até 1,85 m na sala, sendo que o banheiro foi único local a não apresentar por estar todo revestido de cerâmica. Todas as medidas estão descritas na Tabela 3.

Neste sentido, na Figura 10 é possível ver a situação das paredes de algumas partes da casa em que (a), (b) e (c) são imagens da sala de estar, (d) e (f) são imagens do dormitório 03 e (e) e (g) foram obtidas na cozinha.

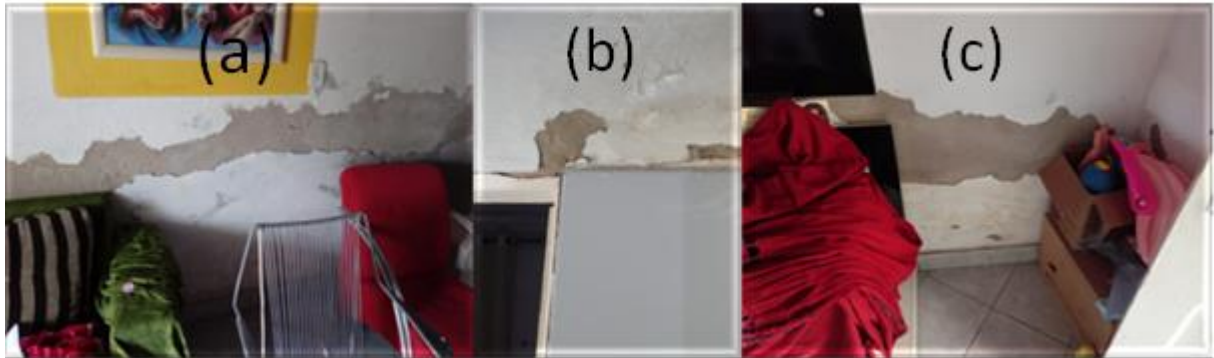
**Figura 12:** Infiltrações e eflorescências no segundo edifício.

Nesta residência foi possível perceber alturas de infiltrações superando os dois metros de altura e nos dois quartos e no banheiro todas as paredes estão revestidas por cerâmicas. É importante destacar que a divisória da sala e da cozinha foi feita por uma bancada que estava toda revestida de cerâmica e no dormitório 3 não foi possível medir uma das paredes por estar preenchida com móveis. As medições obtidas estão descritas na Tabela 4.

importante analisar essa imagem pois elas evidenciam o deslocamento de reboco acima da porta que dá acesso para um dos quartos.

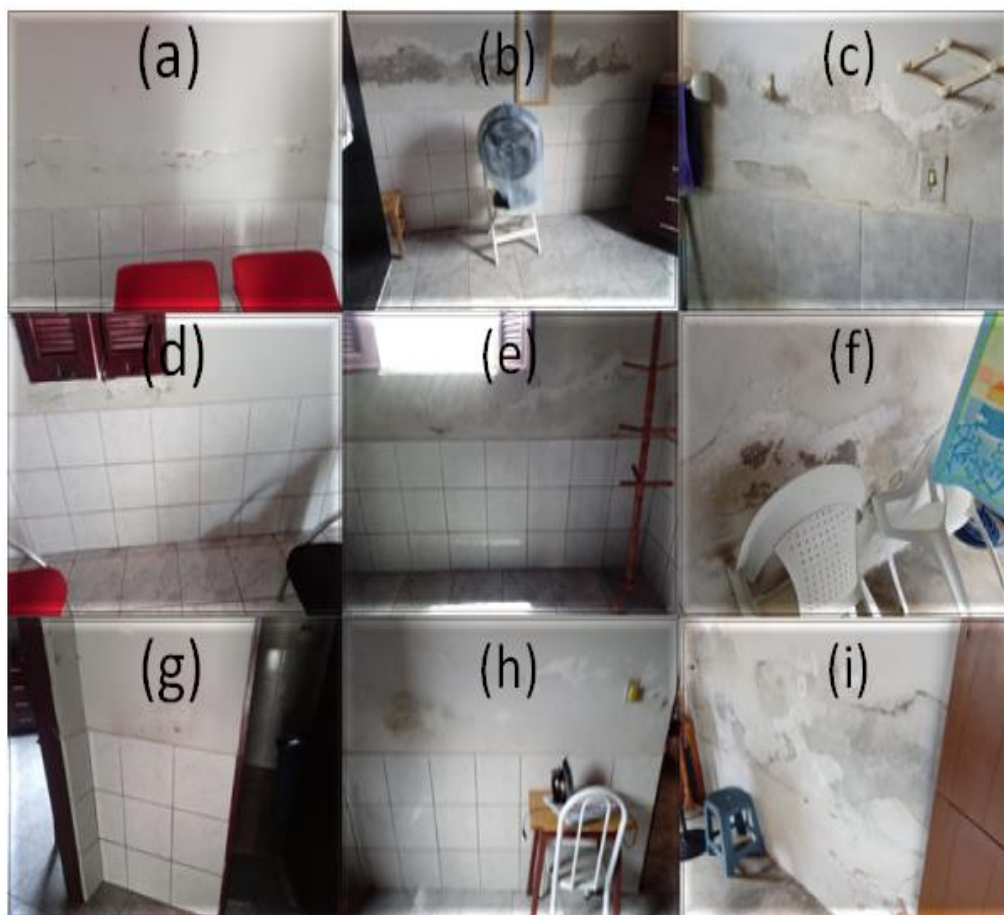
**Figura 14:** Infiltrações e eflorescências no terceiro edifício.

Essa residência apresentou uma variação muito grande nas medições que oscilaram de 0,57m à 1,97m. Assim como ocorreu nas residências descritas anteriormente, nesta também houve uma grande utilização de cerâmicas, sendo que apenas três compartimentos não dispõem da mesma, sendo eles a área interna, o dormitório 03 e o banheiro 02 que foram construídos posteriormente. Todos os dados medidos estão dispostos na Tabela 5.

Os compartimentos estão evidenciados na Figura 14, sendo que (a) e (d) representam a sala de estar, (b) e (e) foram obtidas do dormitório 01, (c) do banheiro 01, (f) da área interna, (g) da passagem da cozinha para o banheiro 01, (h) do dormitório 02 e (i) do dormitório 03, diferente das duas primeiras residências, nesta foi possível fazer uma representação com mais riqueza de imagens em cada localidade do edifício, concedidas pelo proprietário.

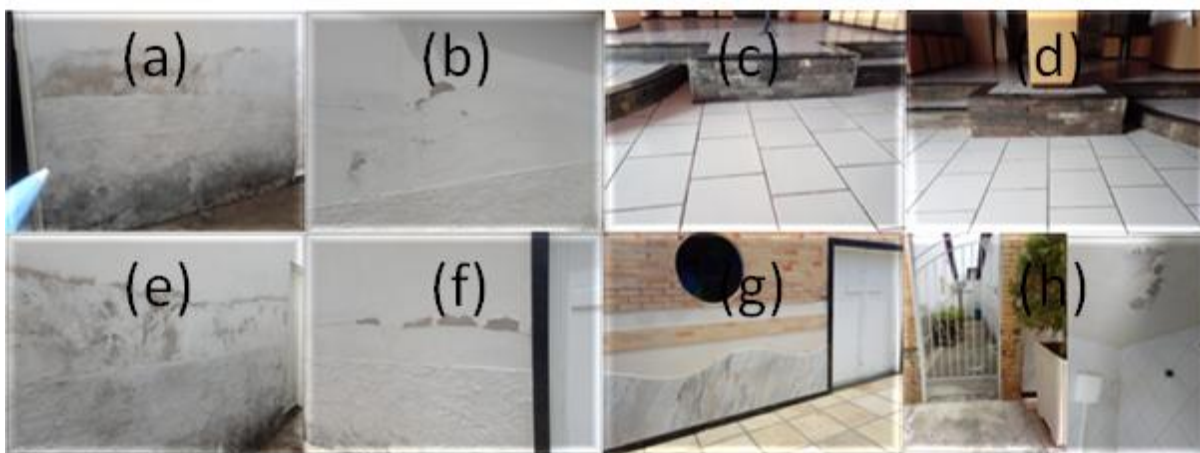
**Figura 15:** Infiltrações e eflorescências no quinto edifício.

O quinto edifício se trata da Igreja de Dom Bosco, a mesma é um local público de um pavimento, com área do total do terreno de 305 m<sup>2</sup> e se encontra todo revestido de cerâmica internamente, em alguns pontos foi possível perceber o deslocamento de algumas cerâmicas e chamou atenção que as infiltrações chegaram até a laje no banheiro. Para esse caso não foi

É importante ressaltar que a vista posterior estava revestida com tijolos cerâmicos e mesmo assim foi possível identificar os níveis de infiltração. Abaixo, a Figura 15, tem-se a análise detalhada de cada parte estudada na Igreja de Dom Bosco. Sendo que (a) e (e) representam a lateral esquerda, (b) e (f) a lateral direita, (c) e (d) o interior e (g) e (h) a vista frontal.
