UNIVERSIDADE FEDERAL RURAL DO SEMI-ÁRIDO  
PRÓ-REITORIA DE GRADUAÇÃO  
DEPARTAMENTO DE CIÊNCIAS AMBIENTAIS E TECNOLÓGICAS  
CURSO DE ENGENHARIA CIVIL

**ESTUDO DE CASO: ANÁLISE DA RECUPERAÇÃO DO REVESTIMENTO DAS  
FACHADAS DO TEATRO DIX HUIT ROSADO, EM MOSSORÓ-RN**

MOSSORÓ  
2023

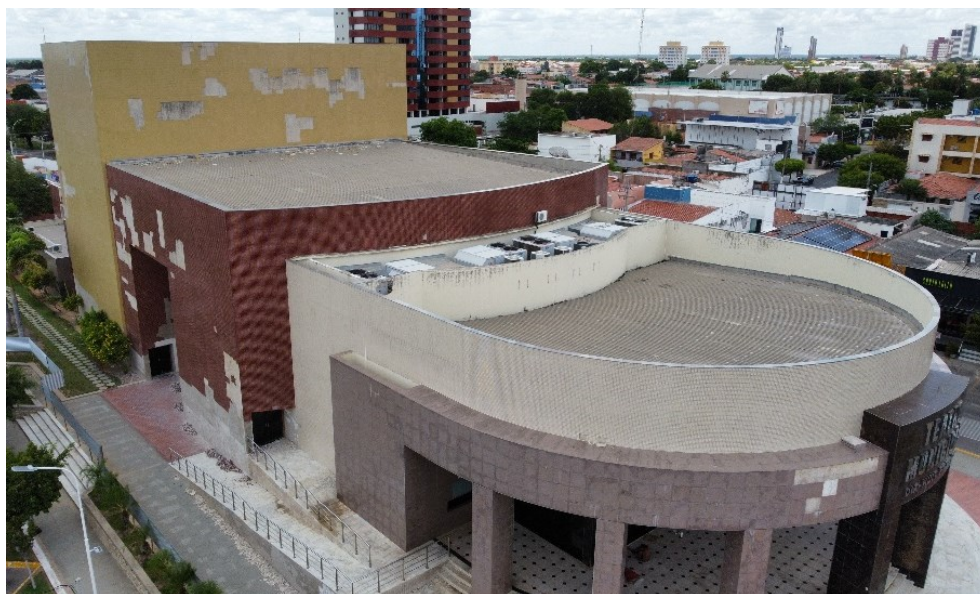
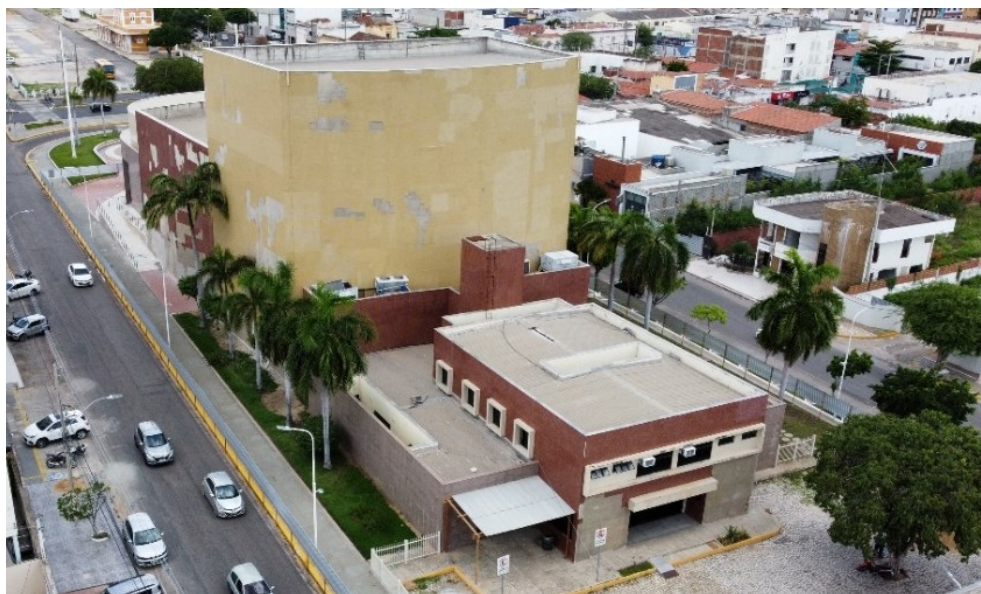
Com o passar dos anos, houve a aparição de diversas patologias nesses revestimentos, dentre elas eflorescências, corrosão e deslocamentos das placas cerâmicas e pedras ornamentais da fachada que pode ser visto nas Figuras 12 e 13.

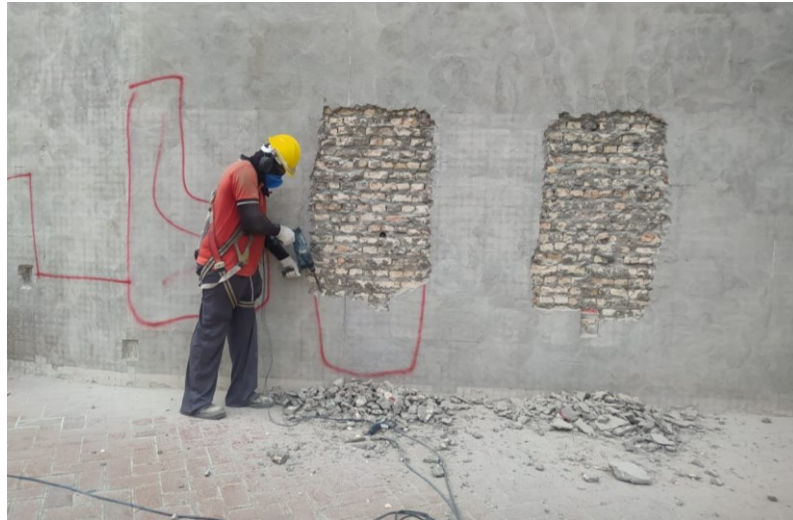
Figura 19 -. Mapeamento e remoção de áreas de emboço com patologias.

Após a remoção dos revestimentos cerâmicos e de granitos se deu início a remoção das argamassas de emboço também utilizando o martelete (Figura 20). Por meio da inspeção por percussão para ouvir se havia som cavo e a inspeção tátil com instrumento pontiagudo verificando se a argamassa se encontrava pulverulenta, foram identificados os locais em que o emboço já havia perdido sua função de aderência para removê-los (Figura 19).

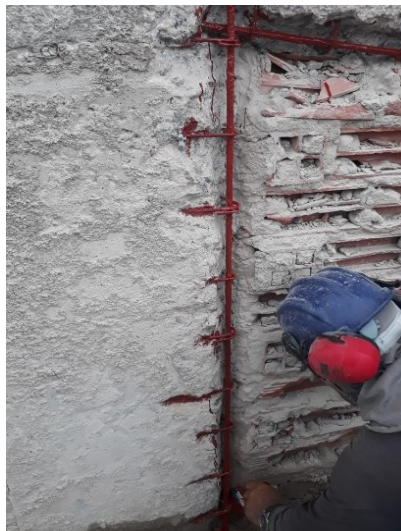
Figura 26 - Recuperação de armadura.

Alguns locais apresentavam oxidação e deterioração da armadura na estrutura, causando estufamento e quebra dos revestimentos. Logo, para sanar esse problema, foi realizado a recuperação estrutural desses locais para que não viessem a apresentar novas patologias nos revestimentos após a revitalização (Figura 26).

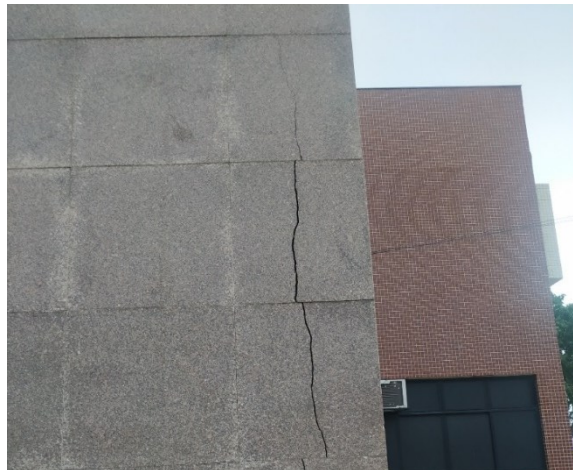
Figura 44 - Trincas do Teatro Dix-Huit Rosado.

- a) Trincas horizontais ocasionadas por retração do reboco (Figura 44);
- b) Deterioração da argamassa de reboco – fragmentação e pulverização, deixando-o oco;
- c) Desplacamento dos revestimentos cerâmicos e de granito (Figura 45); e,
- d) Descamação das pedras de granito e perda da cor (Figura 46).

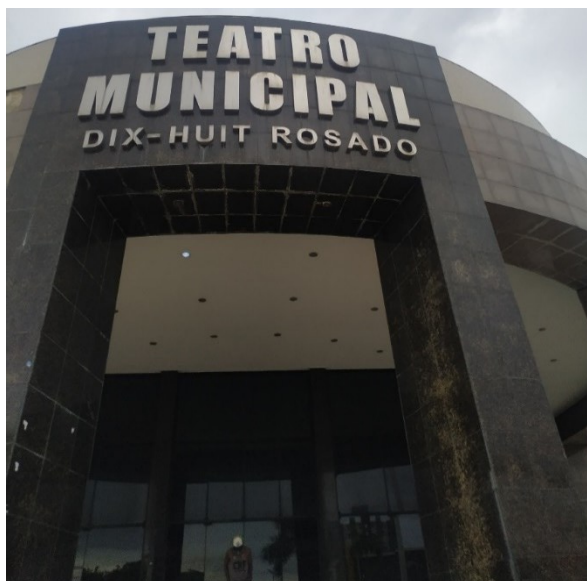
Figura 46 - Descamação de pedras de granito do Teatro Dix-Huit Rosado.

Outro problema apresentado, mas não tão comum, foi a descamação do granito aplicado nos pilares. As peças estavam com aspecto descascado e sem brilho, inerente a esse tipo de material. Este é um problema grave que normalmente tem a ver com água, como infiltração e umidade. A água escorre na vertical e adentra pela argamassa e substratos, evaporando na superfície, cristalizando os sais, causando essa patologia.

Os impermeabilizantes que podem ser utilizados para evitar essa patologia são os hidrofugantes. “Os agentes hidrofugantes são compostos poliméricos, frequentemente à base de silicone. Esses compostos possuem uma estrutura que combina uma matriz inorgânica com grupos apolares, os quais são responsáveis por gerar a capacidade de repelir a água” (DORIGO, 2023, p. 36).
