**ALFREDO TORRES DE ALMEIDA NETO**

**ANÁLISE DAS CONDIÇÕES DO PAVIMENTO ASFÁLTICO EM ÁREAS URBANAS**  
**- ESTUDO DE CASO: RUA ANTONIO GURJÃO/ BAIRRO SÃO GERALDO - PAU**  
**DOS FERROS –RN**

Monografia apresentada a Universidade Federal Rural do Semi-Árido como requisito para obtenção do título de Bacharel em ENGENHARIA CIVIL.

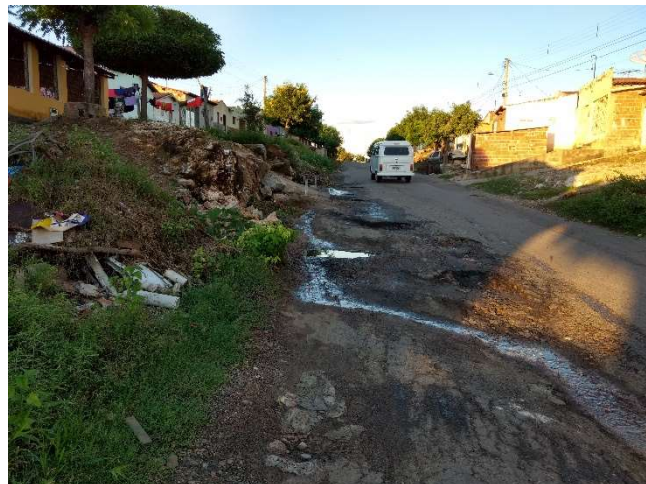
**Figura 32:** Esgoto a céu aberto

As residências da rua Antônio Gurjão localizada no subúrbio da cidade provavelmente não possuem o sistema de coleta de esgoto, podendo ser facilmente visualizado os afluentes lançados em via pública a céu aberto, escoando por gravidade sobre o pavimento em direção ao rio Apodi-Mossoró. Percebe-se também visualmente, que esses efluentes acabam por se infiltrar nos locais onde o revestimento tem buracos e podem carrear o material de base expandido esses defeitos(figura 32).

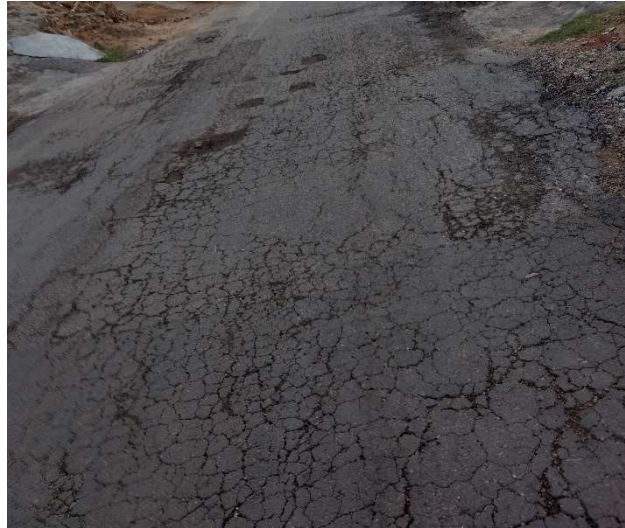
**Figura 33:** Couro de jacaré na Rua Antônio Gurjão

Embora, destacados os defeitos mais evidentes no trecho em estudo, foi perceptível que suas ocorrências são extensões de pequenas patologias como fissuras e trincas antes não tratadas.

A sugestão para solução pode ser a retirada do recobrimento asfáltico existente, que está com alto grau de deterioração, com o processo de fresagem e sendo necessário fazer a regularização da base com o uso do compactador. Considerando o volume diário no trecho a execução de uma camada de revestimento asfáltico de espessura de 5 cm seria o suficiente para manter uma qualidade da via por um longo tempo. A figura 35 representa a otimização da rua Antônio Gurjão, com toda estrutura de passeio, iluminação, sarjetas laterais, sinalização e coleta da rede de esgoto.

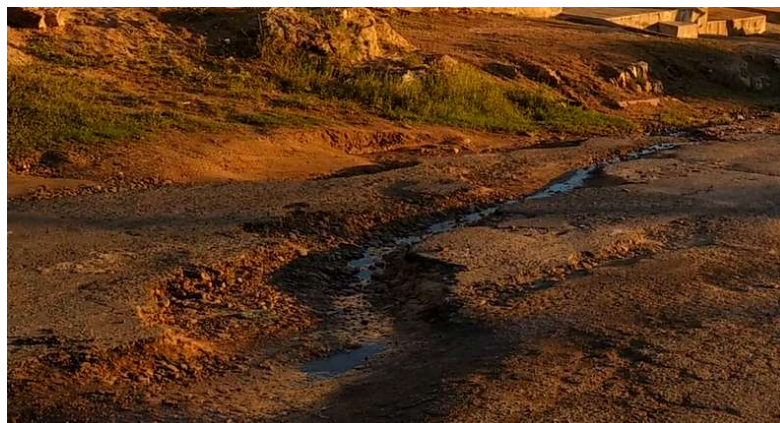
**Figura 34:** Buraco na rua Antônio Gurjão

É possível verificar que, provavelmente devido a falta de manutenção do pavimento no trecho, esses defeitos se agravaram ocasionando a quebra e o desprendimento de fragmento do pavimento e o surgimento das panelas. Com a quebra e os desgastes das bordas destas panelas ocorreu o aumento da mesma formando assim grandes buracos (Figura 34).

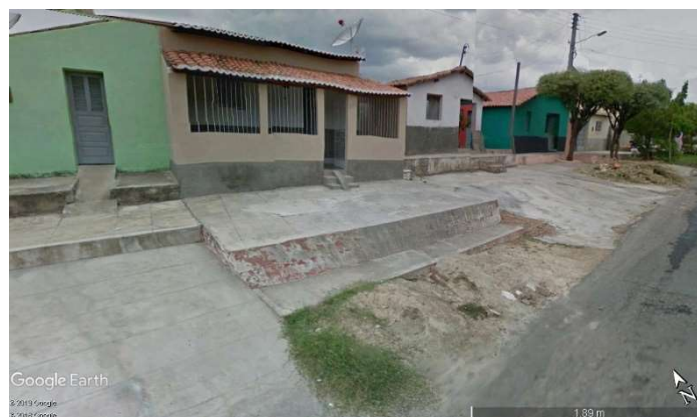
**Figura 36:** Talude impermeabilizado

Com relação à pesquisa sobre as condições de drenagem no local de estudo, verificou-se a existência de uma grande área impermeabilizada, pela pavimentação, rocha e concreto (figura 36), cuja baixa impermeabilidade desses materiais, favoreceu que as águas provenientes da chuva escoassem sobre a lateral pavimento, ocasionando, assim, o surgimento e agravamento de panelas na estrutura. A ausência de estruturas de drenagem sarjetas ou boca de lobo para captar e conduzir adequadamente as contribuições pluviais, são agravantes para a deterioração mais rápida do pavimento no local.
