**ANÁLISE DAS MANIFESTAÇÕES PATOLÓGICAS NO HOSPITAL E  
MATERNIDADE SANTA RITA- ALTO SANTO-CE**

Monografia apresentada à Universidade Federal Rural do Semi-Árido – UFERSA, Centro Multidisciplinar – Pau dos Ferros para a obtenção do título Bacharel em Engenharia Civil.

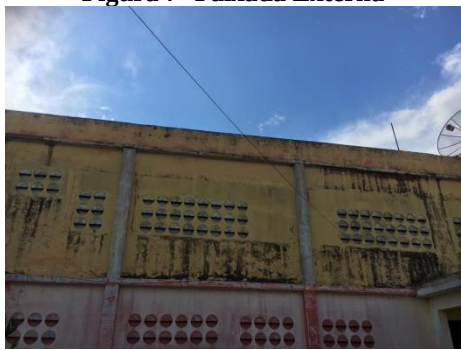
| <b>Imagem das manifestações patológicas</b> | <b>Inspeção visual (Sintomas)</b> | <b>Possível causa e Origem</b> | <b>Diagnostico</b> | <b>Prognostico</b> |
|---|---|---|---|---|
| <p><b>Figura 7- Faixada Externa</b></p> <p>Fonte: Autor (2019)</p> | <p>Manifestação localizada na alvenaria da faixa externa amarela do hospital. Manchas pretas, mofo.</p> | <p>Excesso de humidade. Fase de execução ou manutenção</p> | <p>Eflorescência/Manchas.</p> | <p>Trata-se de um problema desagradável, pelo má aspecto, pois aparentam falta de limpeza para os pacientes e funcionários do hospital. Porém sem os devidos reparos pode levar a lesões, tais como deslocamento do revestimento ou pinturas, e desagregação das paredes.</p> |

Na *figura 7*, referente a faixada externa, identificamos sintomas, manchas pretas, mofo, possivelmente proveniente da humidade, do intemperismo físico que a mesma esta diariamente em contato. Quanto a origem provavelmente na fase de execução ouve a negligencia na camada mecânica protetora ou mesmo, o uso de tintas não apropriadas para ambientes externos.

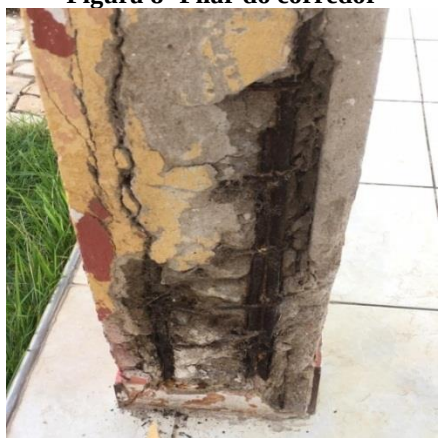
| <b>Imagem das manifestações patológicas</b> | <b>Inspeção visual (Sintomas)</b> | <b>Possível causa e Origem</b> | <b>Diagnostico</b> | <b>Prognostico</b> |
|---|---|---|---|---|
| <p><b>Figura 8- Pilar do corredor</b></p> <p>Fonte: Autor (2019)</p> | <p>Manifestação localizada no pilar do corredor. Início de esmagamento do pilar, proteção mecânica totalmente deteriorada, óxido de ferro por toda armadura, aumento de seção das barras e estribos quebradiços.</p> | <p>Corrosão acentuada. Má distribuição dos estribos; Má distribuição das barras (união de duas barras em apenas 1 vértice do pilares); Armadura insuficiente; Cobrimento espesso (fino); Resultantes da deposição de produtos de corrosão de elementos metálicos (óxidos) e que são transportados pela água. Fase de execução e projeto.</p> | <p>Trinca acentuada na vertical;</p> | <p>A peça se encontra em um condicionamento do ELU. Caso não seja feito o reforço imediato dos pilares o mesmo pode chegar ao colapso, tanto por falta de contenção a flambagem, quanto por falta de armadura efetiva suficiente.</p> |

Em todos os pilares do corredor de acesso (ao todo são 8 pilares), encontramos a mesma deficiência, fissuras acentuadas na vertical. Constatou-se o início de esmagamento do pilar que se dá devido a má distribuição ou dimensionamento errôneo dos estribos, pois a função do mesmo é o confinamento da massa de concreto aliado a contenção das barras longitudinais impedindo a flambagem das mesmas; Má distribuição das barras (união de duas barras em apenas 1 vértice do pilares); A proteção mecânica totalmente deteriorada, corrosão por toda armadura e o deslocamento do concreto, tendo como principal causa o processo de carbonatação, que é influenciado diretamente pela presença de água;

Ainda na *figura 8* vimos o grave risco de deterioração dos pilares, então utilizamos o ensaio de carbonatação para comprovar com um indicador ácido-base, como mostrado na *figura 17* e *figura 18*. As colorações lilases e azuis mostram um ph neutro do concreto, indicando a presença do carbonato de cálcio (indicador da carbonatação).

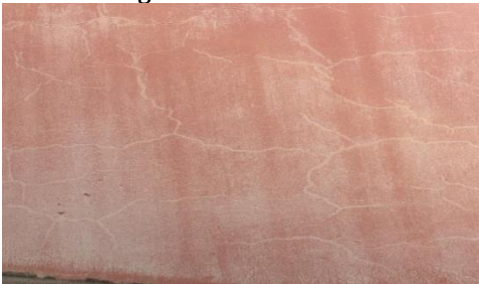
| <p><b>Figura 9 - Enfermaria</b></p> <p>Fonte: Autor (2019)</p> | <p>Manifestação localizada na parte externa da enfermaria. Fissuras no sentido da percolação da água</p> | <p>São decorrentes da retração da argamassa; Excesso de finos; Excesso de cimento; Aumento de temperatura (processo de exsudação). Fase de execução.</p> | <p>Fissura mapeada.</p> | <p>Devido as fissuras se manifestarem passivamente não existe possíveis danos a estrutura do hospital, pois se encontram estabilizadas.</p> |

Referente à *figura 9*, na parte externa da enfermaria, foi visto que as fissuras são uniformes, em forma de mapas, conhecidas como fissuras mapeadas. Elas fissuram no sentido da percolação da água, podem ter sido originadas por retração da argamassa e alta exposição a temperaturas altas da cidade. Devido a exposição direta da parede com as altas temperaturas e a precárias condições de execuções em prédios públicos no passado, pode-se supor tal diagnóstico.

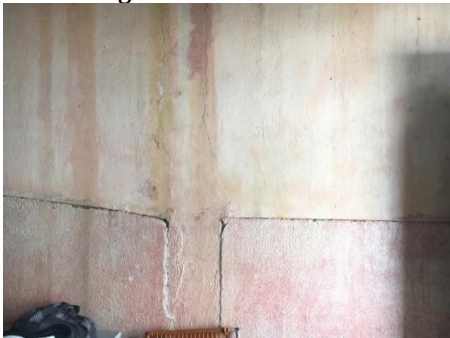
| <p><b>Figura 10- Lavandeira</b></p> <p>Fonte: Autor (2019)</p> | <p>Manifestação localizada na lavanderia. Fissura no sentido da antiga esquadria/cobogós.</p> | <p>Devido a dilatação dos diferentes corpos, ou seja, coeficientes de dilatação diferentes, fissuram no sentido da antiga esquadria/cobogós. Fase de execução.</p> | <p>Fissuras geométricas.</p> | <p>Caso não for feito o reparo a depender do nível de deformação podem se aumentar as fissuras e com isso causar infiltração no cômodo.</p> |

A *figura 10* demonstra a manifestação localizada na lavanderia. As fissuras geométricas certamente tiveram sua origem por conta da má execução, as mesmas aparecem no sentido da antiga esquadria/cobogós, devido a deformação dos diferentes corpos, ou seja, possuem rigidezes diferente do restante da alvenaria, portanto trabalham com coeficientes de dilatação diferentes.

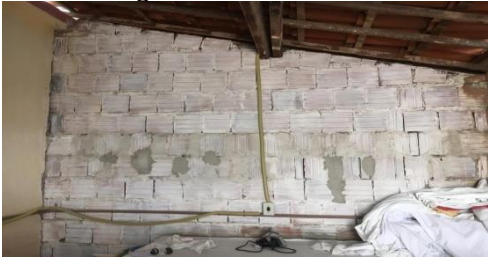
| <p><b>Figura 11 - Lavandeira</b></p> <p>Fonte: Autor (2019)</p> | <p>Manifestação localizada na alvenaria interna da lavanderia. Fissuras das junções da alvenaria, cantos das paredes.</p> | <p>Retração térmica da alvenaria</p> | <p>Fissuras geométricas.</p> | <p>A deformação da alvenaria pode aumentar e as condições de apoio ser afetadas causando um desmembramento entre alvenaria pilar.</p> |

Manifestação localizada na alvenaria interna da lavanderia, como mostra a *figura 11*, são fissuras das junções da alvenaria, nos cantos das paredes, são chamadas de fissuras geométricas, acredita-se que foi causada por retração térmica, ocorre pela perda de água do concreto por exsudação, em seu estado fresco. Este processo é acelerado pela exposição de sua superfície às intempéries como aumento da temperatura ambiente;

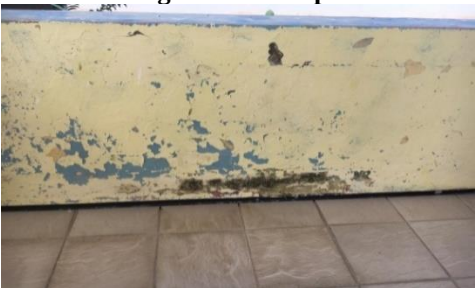
| <p><b>Figura 12- Rampa</b></p> <p>Fonte: Autor (2019)</p> | <p>Manifestação localizada na alvenaria interna da rampa. Manchas pretas.</p> | <p>Pela humidade e pela capilaridade, já visto diversos pontos no hospital apresentarem o mesmo problema. Falta de impermeabilização nas fundações<br/>Fase de execução</p> | <p>Eflorescência/Manchas.</p> | <p>A depender da pressão capilar os níveis de humidade podem aumentar e comprometer a estrutura da escada que está próxima.</p> |

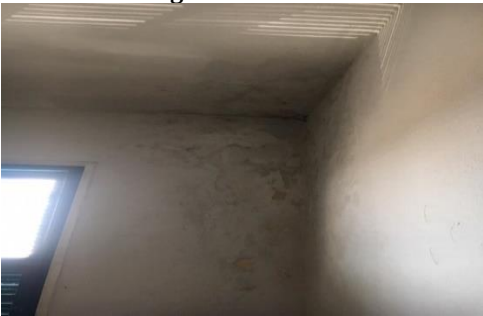
| <p><b>Figura 13 - Leito</b></p> <p>Fonte: Autor (2019)</p> | <p>Manifestação localizada na alvenaria do leito hospitalar. Manchas escuras.</p> | <p>Infiltração. Por causa da humidade devido a problemas com a cobertura do hospital.<br/>Fase de execução</p> | <p>Eflorescência</p> | <p>Trata-se de um problema desagradável, pelo mau aspecto, pois aparentam falta de limpeza para os pacientes e funcionários do hospital. Porém sem os devidos reparos pode levar a lesões, tais como deslocamento do revestimento ou pinturas, e desagregação das paredes.</p> |

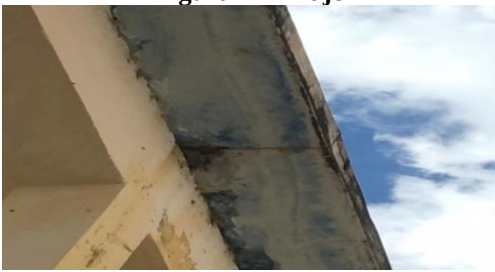
| <p><b>Figura 14 – Laje</b></p> <p>Fonte: Autor (2019)</p> | <p>Manifestação localizada na laje do reservatório superior. Fissura na horizontal.</p> | <p>Devido aproximação no apoio; omissão ou falha de armaduras positiva, falta de cobrimento da classe coerente com a região, variação térmicas, erro na distribuição da armadura principal.</p> | <p>Fissura.</p> | <p>Caso não seja feito o reparo a fissura pode aumentar, facilitando o maior grau de corrosão, e perda nas seções de aço e concreto fazendo a peça chegar ao colapso.</p> |

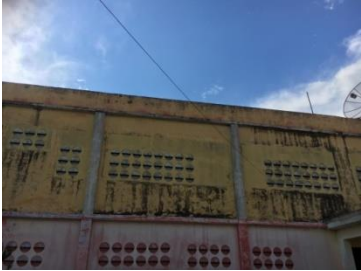
| Manifestações Patológicas | G | U | T | G x U x T | Criticidade |
|---|---|---|---|---|---|
| | 2 | 1 | 1 | 2 | Não crítico |

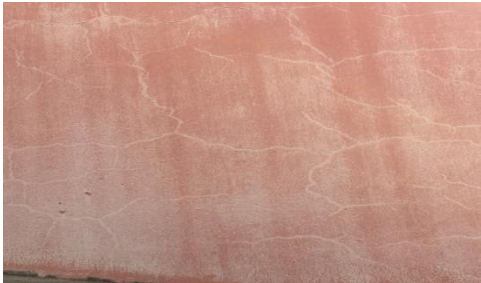
| Manifestações Patológicas | G | U | T | G x U x T | Criticidade |
|---|---|---|---|---|---|
| | 2 | 1 | 1 | 2 | Não crítico |

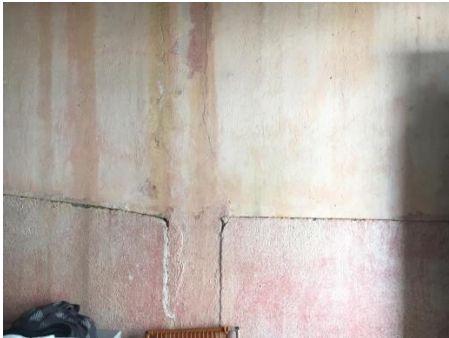
| Manifestações Patológicas | G | U | T | G x U x T | Criticidade |
|---|---|---|---|---|---|
| | 2 | 1 | 2 | 4 | Não crítico |

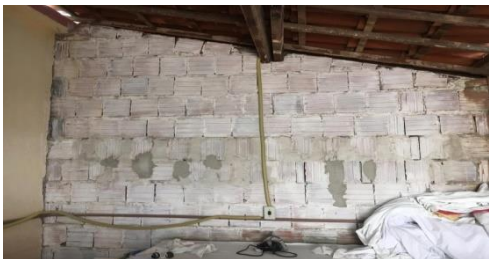
| | 2 | 3 | 2 | 12 | <b>Não crítico</b> |

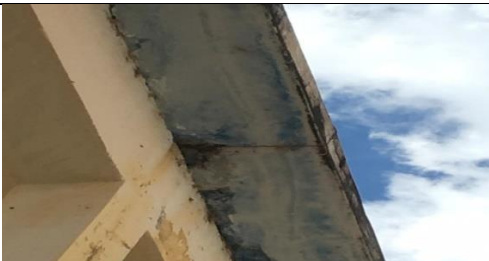
| | 3 | 3 | 4 | 36 | <b>Crítico</b> |

A partir dos resultados obtidos pelo quadro 6 , avaliamos o grau de prioridade e vemos que temos apenas duas manifestações se encontram em estados críticos, são eles, o pilar representado na *figura 8*, e a laje do reservatório superior na *figura 14*, são os que indicam maior risco, uma maior gravidade e urgência para serem reparados, pois se tratando das doenças patológicas, os mesmo afetam a segurança da estrutura, ou seja, estão relacionados com uma maior rapidez de alcance do estado limite ultimo e possivelmente podem chegar ao colapso.
