**AVALIAÇÃO DAS CONDIÇÕES DE SUPERFÍCIE DO PAVIMENTO DA  
RODOVIA RN – 233 NO TRECHO ENTRE APODI E CARAÚBAS**

Monografia apresentada à Universidade Federal Rural do Semi-Árido como requisito para obtenção do título de Bacharel em Engenharia Civil.

Defendida em: 31/05/2021.

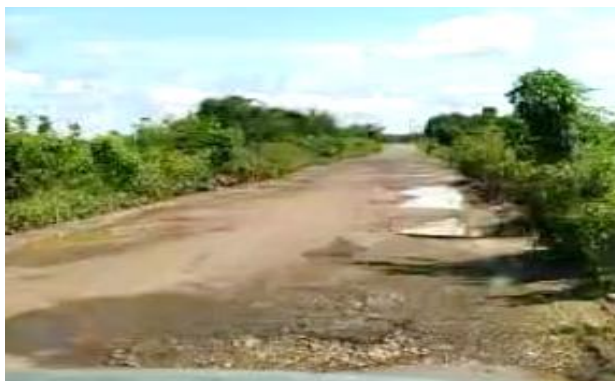
**Figura 19:** Painelas

Observando a Figura 19, é possível certificar-se da frequência e gravidade em que o defeito painela ocorre, estando presente em uma extensão considerável do trecho total. Também é visível o desgaste da camada de revestimento, ficando aparente o material granular utilizado na camada de base do pavimento.

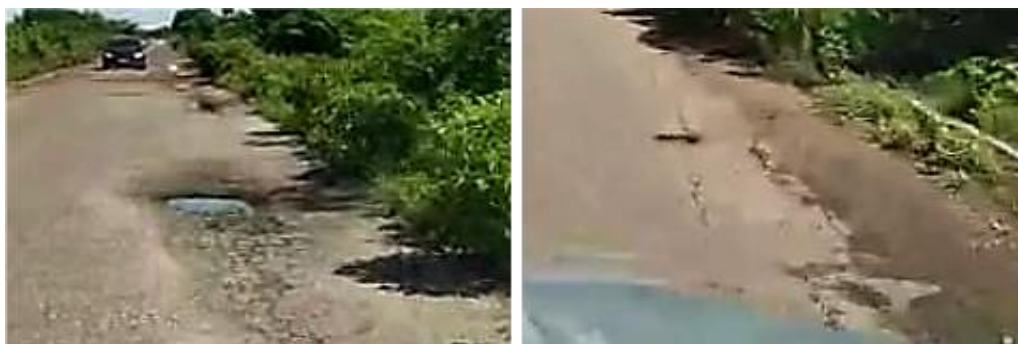
**Figura 20:** (a) Trincas isoladas; (b) “*Couro de jacaré*”

Na Figura 20 são expostas algumas das trincas identificadas no pavimento, sendo elas isoladas e do tipo “*couro de jacaré*”. As trincas isoladas estão presentes em toda a via, sendo, portanto, um defeito generalizado. Porém, por não apresentarem um alto nível de severidade, sua identificação é mais complicada que a dos demais problemas.

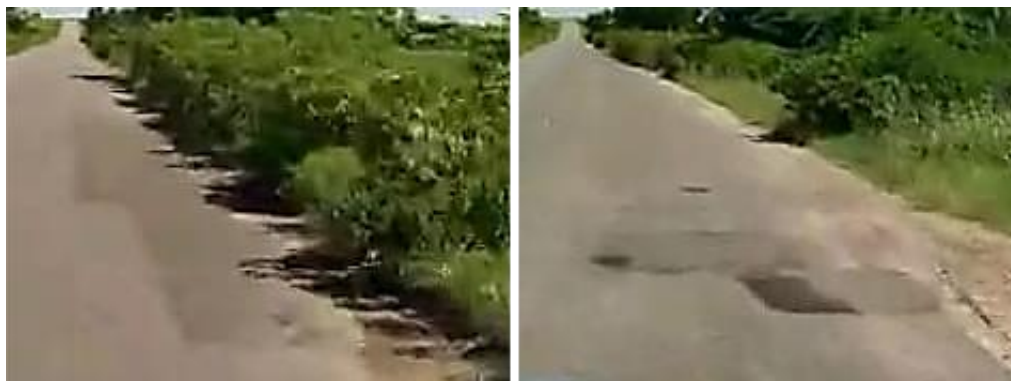
**Figura 21:** Remendos

Outro defeito que pôde ser visto com facilidade foi o remendo, presente em locais pontuais do pavimento, como mostrado na Figura 21.

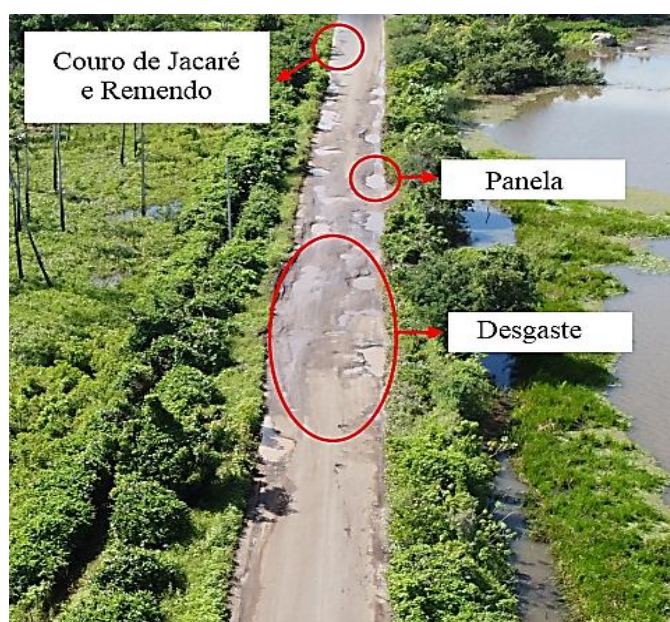
**Figura 23:** Indicação de defeitos no trecho

Na Figura 23 é apresentado o segmento do trecho com maior nível de degradação, que compreende grande parte dos defeitos inventariados nos formulários. Esse segmento, por sua vez, possui comprimento aproximado de 300 m, o que corresponde a 30% do total avaliado.

De modo geral, foi observado que a extensão do trecho com maior nível de deterioração estava localizada nas proximidades de um açude (Figura 23), fator que pode ter ocasionado ou acentuado os defeitos existentes na rodovia pela infiltração da água nas camadas da estrutura. Também foi constatado que em 3 pontos do pavimento houve quebra da camada de revestimento para instalação de tubulações para passagem de água destinada ao abastecimento de residências, como mostrado na Figura 24. Associados a esses fatores destaca-se a falta de manutenção periódica na rodovia, o que resulta no agravamento de problemas que comprometem as condições de rolamento da via.

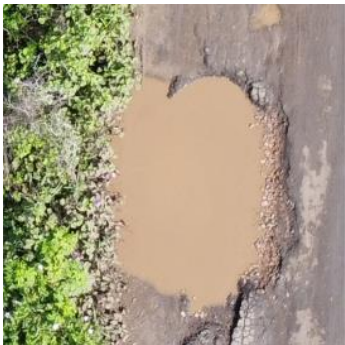
| Defeito | Dimensões | Imagem |
|---|---|---|
| Panela | Comprimento: 3,20 m<br>Largura: 2,62 m | |

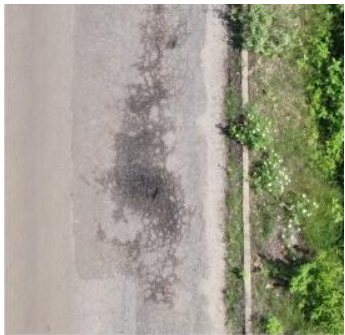
| Defeito | Dimensões | Imagem |
|---|---|---|
| Trinca<br>“couro de jacaré” | Comprimento: 10 m<br>Largura: 1,20 m | |

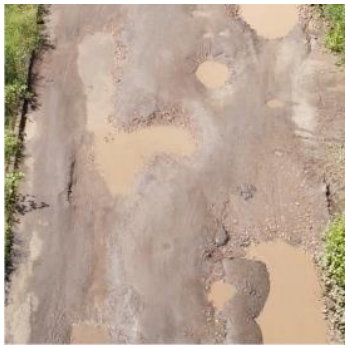
| Defeito | Dimensões | Imagem |
|---|---|---|
| Desgaste | Esse defeito se mostra constante ao longo de uma extensão considerável do trecho. No entanto, apresentou maior incidência em um comprimento de aproximadamente 80 m | |

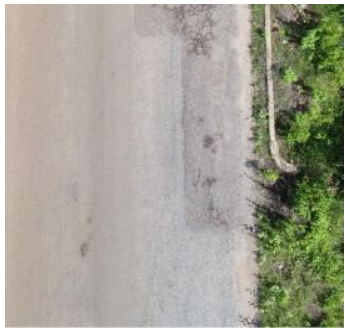
| Defeito | Dimensões | Imagem |
|---|---|---|
| Remendo | Comprimento: 14,94 m<br>Largura: 2,15 m | |

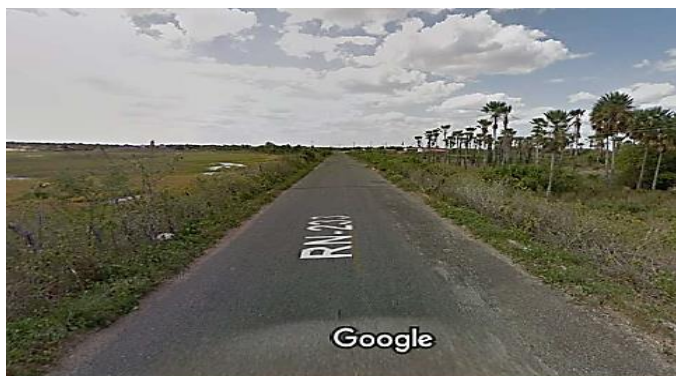
**Figura 25:** Registro do trecho no ano de 2011

Ao realizar o acompanhamento do trecho utilizando o *street view*, ferramenta do Google Maps, foi possível observar que, no ano de 2011, a superfície do pavimento já apresentava incidência de remendos, trincas e desgaste. No entanto, quando comparados aos registros dos anos subsequentes, estes defeitos foram percebidos em menor frequência e nível de gravidade, oferecendo ainda condições de rolamento satisfatórias.

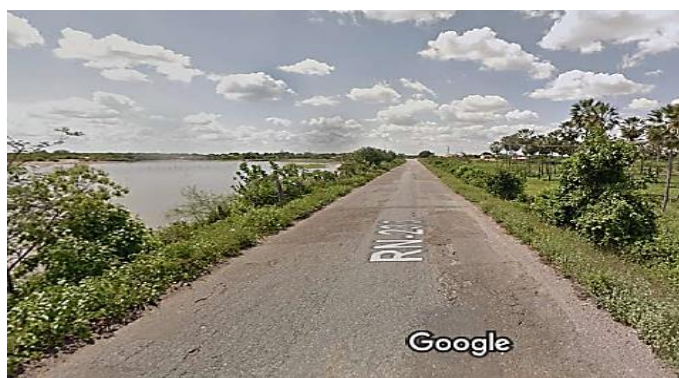
**Figura 26:** Registro do trecho no ano de 2019

Passado um período de 8 anos, a rodovia apresentou maior nível de degradação, Figura 26, sendo visível o desgaste da superfície, bem como o aparecimento de remendos e trincas, principalmente as do tipo “*couro de jacaré*”, às quais, em conjunto com os desgastes, contribuíram para a formação de panelas. Tais observações também foram obtidas pela verificação do trecho com o uso do *street view*.

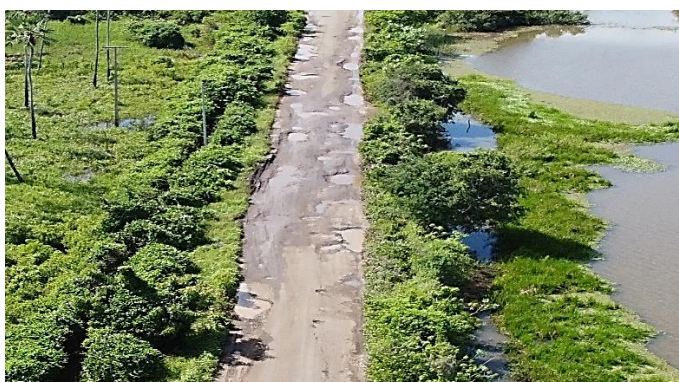
**Figura 27:** Registro do trecho no ano de 2021

Atualmente, através da Figura 27, é visto o agravamento dos problemas já mencionados, com destaque aos defeitos do tipo panela - com dimensões bem expressivas -, e desgaste da superfície.
