UNIVERSIDADE FEDERAL RURAL DO SEMI-ÁRIDO  
PRÓ-REITORIA DE GRADUAÇÃO  
CENTRO DE ENGENHARIAS  
DEPARTAMENTO DE ENGENHARIAS E CIÊNCIAS AMBIENTAIS  
CURSO DE ENGENHARIA CIVIL

**VERIFICAÇÃO DA APLICAÇÃO DAS NR'S 18 E 35 EM UMA EMPRESA  
DA CONSTRUÇÃO CIVIL NA CIDADE DE MOSSORÓ/RN**

Monografia apresentada ao Departamento de Engenharias e Ciências Ambientais, Centro de Engenharias da Universidade Federal Rural do Semi-Árido, como requisito para obtenção do título de Bacharel em Engenharia Civil.

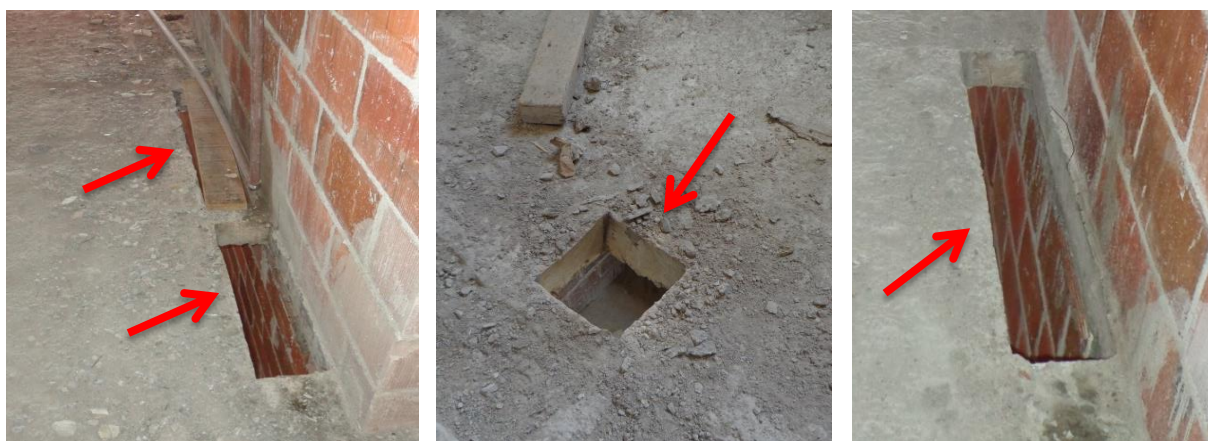
Figura 18 – Aberturas no piso encontradas na obra analisada

Também pode ser observado na Figura 18 que havia uma abertura tapada com um pedaço de madeira, porém, isso não protege os trabalhadores do risco de queda existente, pois o mesmo não está fixo nem adequado ao tamanho do buraco. Outro autor, Lopes (2016), visitou nove obras durante sua pesquisa em Mossoró/RN, chegando a resultados parecidos ao deste estudo, pois três delas apresentavam algumas aberturas no piso sem fechamento provisório.

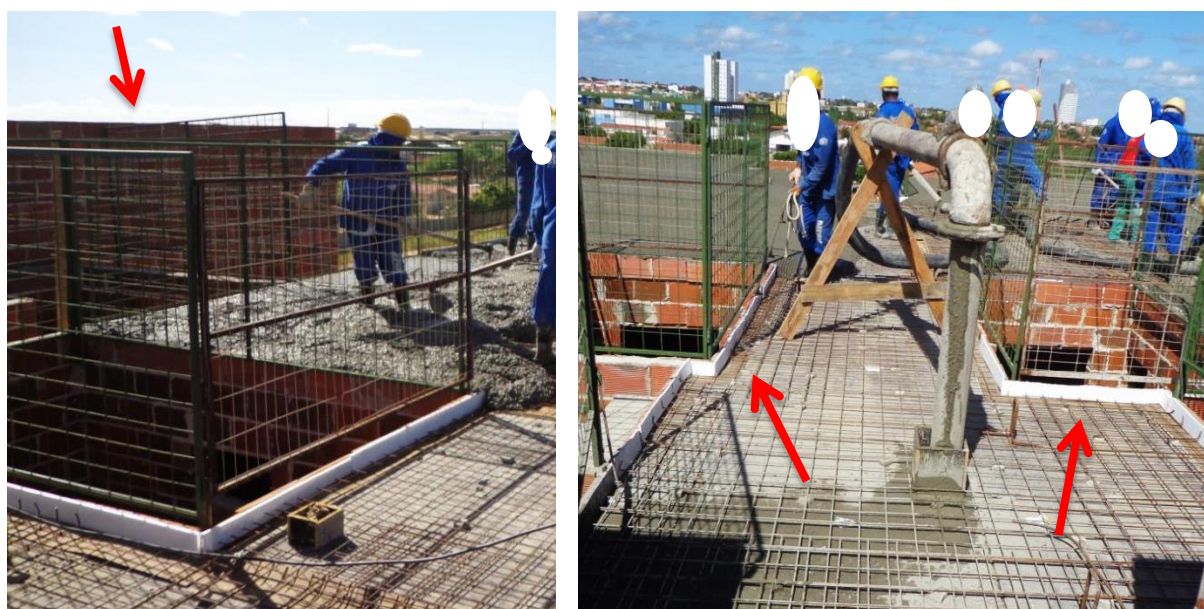
Figura 19 – Aberturas no piso utilizadas para transportar materiais e equipamentos na obra analisada

Portanto, a empresa apresentou uma maior preocupação com as aberturas de pisos que possuíam grandes dimensões, desprezando as outras. O autor Lopes (2016), durante sua pesquisa em Mossoró/RN, também se deparou com inadequações diante desse tipo de aberturas, pois algumas delas estavam sendo delimitadas por andaimes do tipo tubular transpassado por fita zebreada; e outras possuíam proteções cujas telas estavam rasgadas e não tinham travessões intermediários.

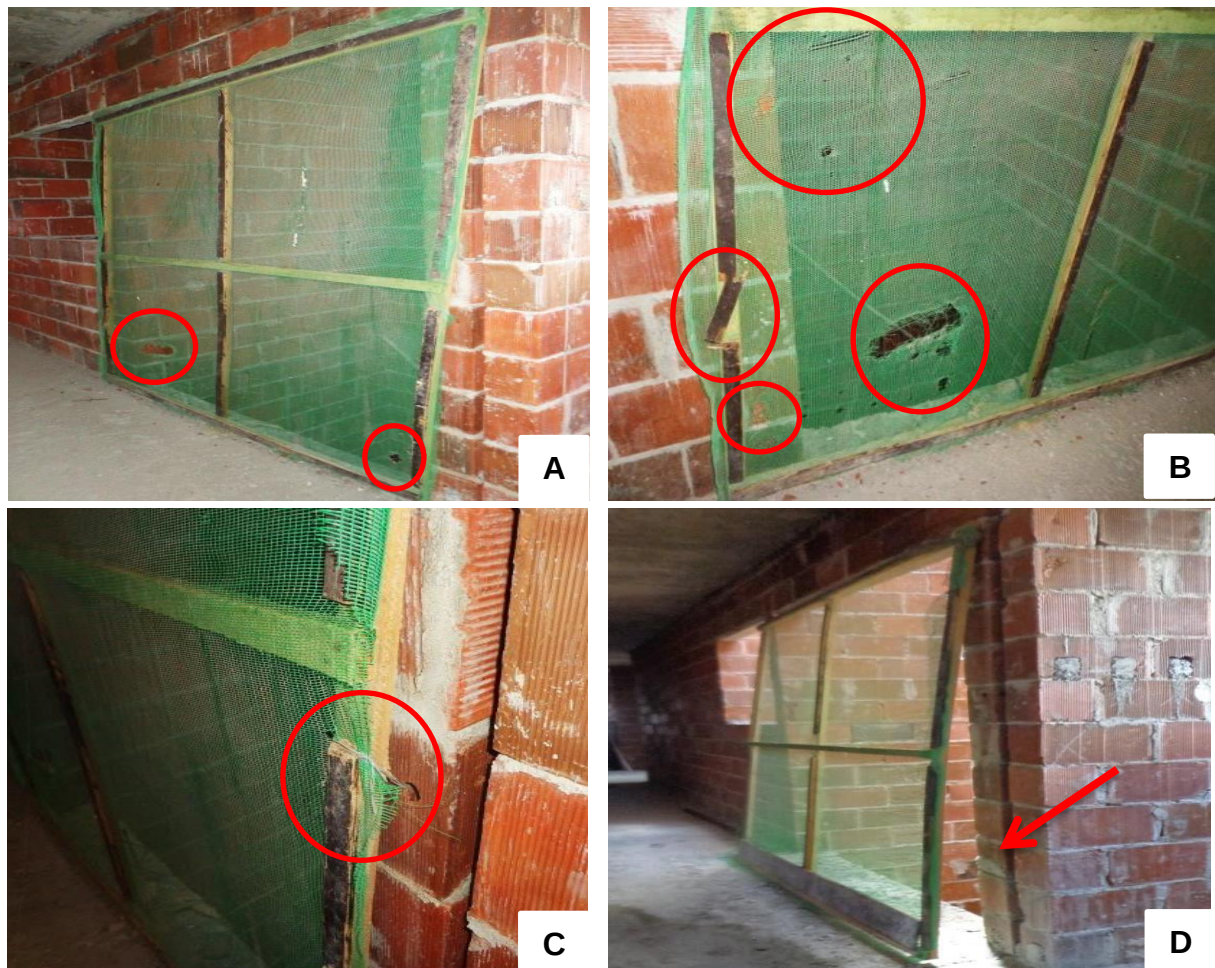
Figura 20 – Fechamento provisório para a proteção de caixas de elevadores na obra analisada

Com base nisso, pode-se perceber que existe um desleixo com relação a estas proteções, gerando riscos aos trabalhadores e podendo vir a causar graves acidentes.

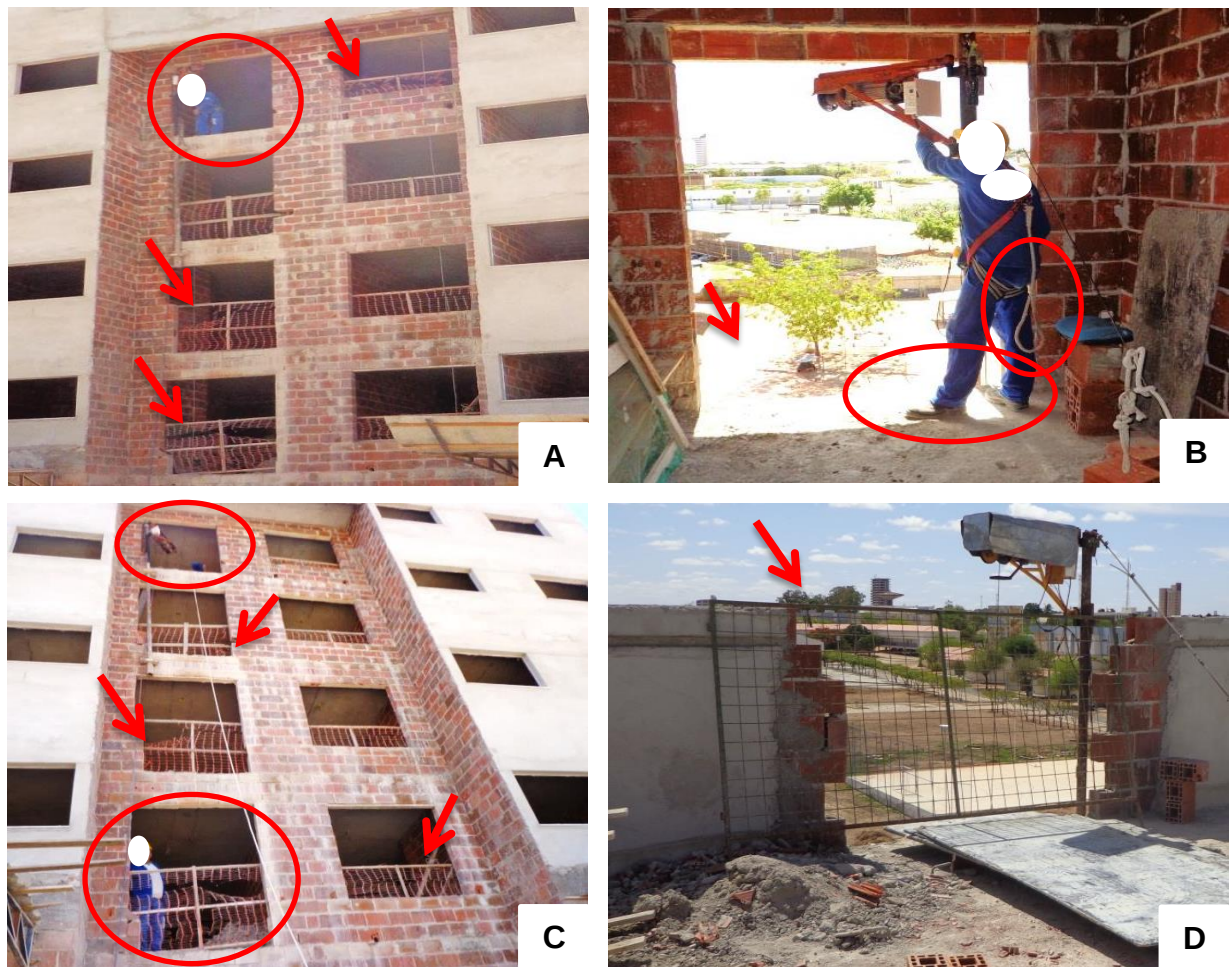
Figura 22 – Situações perigosas encontradas na obra analisada

A e B: Trabalhador sem o uso do cinto e da proteção periférica coletiva; C: Operário próximo à proteção cuja rede está inadequada; D: Proteção apenas encostada encontrada na última laje (cobertura) da obra. **Fonte:** Dados da pesquisa (2018).

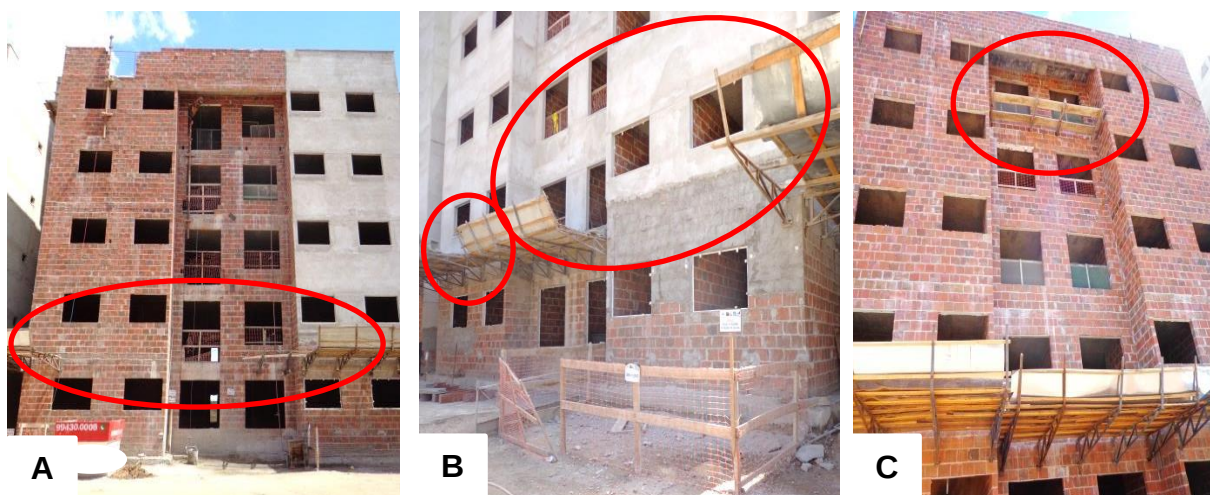
Figura 23 – Inadequações nas plataformas colocadas na obra analisada

A e B: Plataformas principais; C: Plataforma secundária em balanço. **Fonte:** Dados da pesquisa (2018).

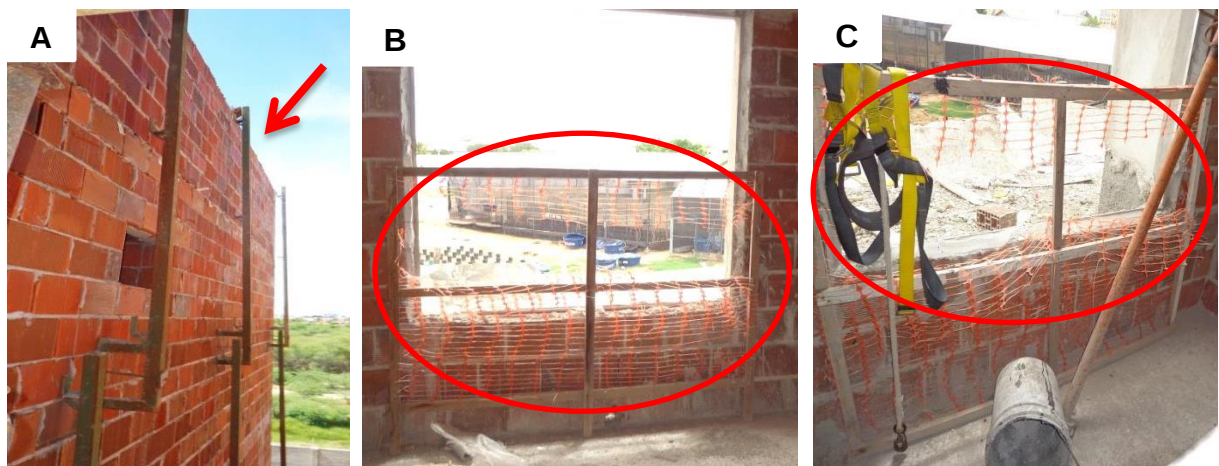
Figura 29 – Elementos de proteção coletiva das periferias da obra analisada

A: Componentes utilizados para sustentar a tela protetora. B e C: Redes utilizadas para proteger a periferia da obra. **Fonte:** Dados da pesquisa (2018).

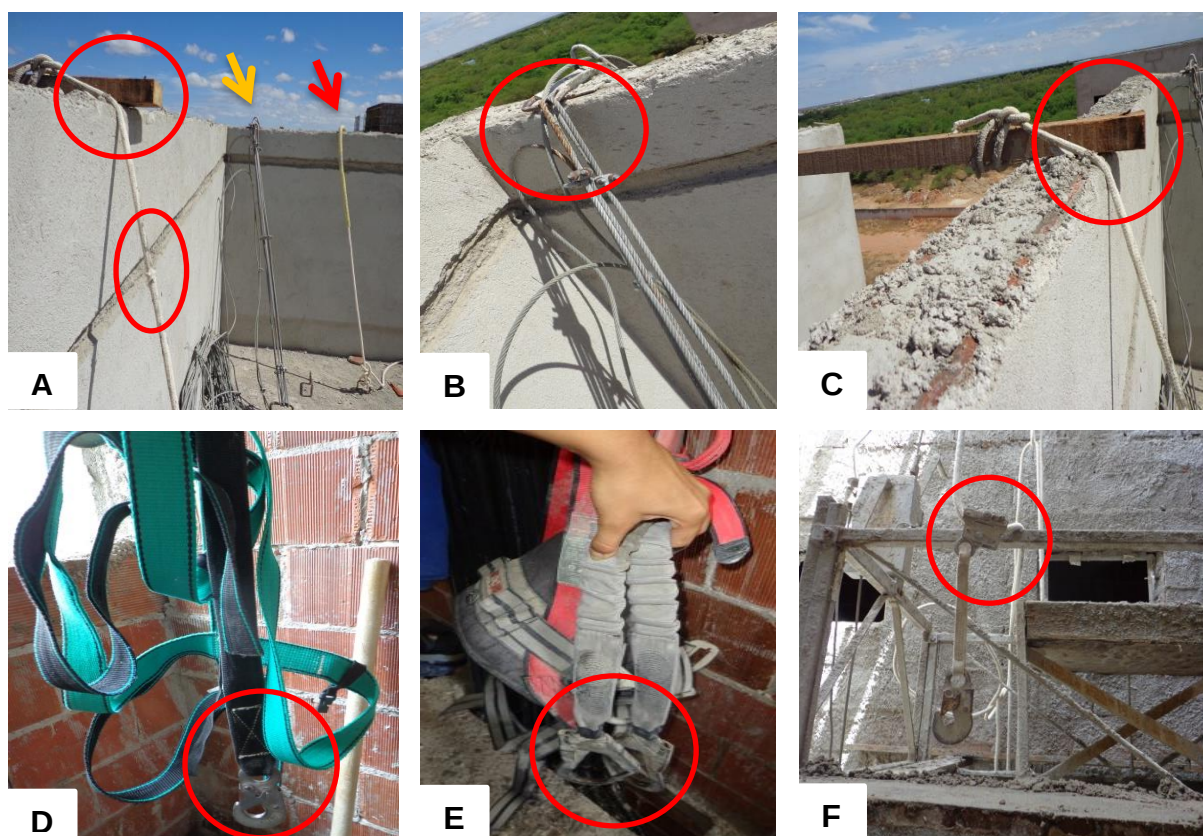
Figura 30 – Cintos paraquedistas e seus acessórios encontrados na obra analisada

A: Ancoragem do cabo ao qual o trava-quedas está ligado (seta vermelha) independente da do andaime (seta amarela); B: Ferrugem nos cabos de sustentação do jaú; C: Madeira utilizada para o contrapeso dos cabos; D: Cinto paraquedista comum; E: Cinto paraquedista com duplo talabarte; F: Dispositivo trava-quedas, talabarte e seu cabo de sustentação. **Fonte:** Dados da pesquisa (2018).

Também se pode constatar que: existem cintos paraquedistas comuns (Figura 30D), ou seja, com um só talabarte, e com duplo talabarte (Figura 30E) na empresa; um dos cabos que são utilizados para a ancoragem dos andaimes suspensos está apresentando ferrugem (Figura 30B); e também foi ilustrado o dispositivo trava-quedas conectado ao cabo de segurança (Figura 30F). Junto a isso, foi possível constatar que os acessórios dos cintos (mosquetões e talabartes) e o trava-quedas estavam sujos de cimento, demonstrando que os trabalhadores não fazem a higienização dos mesmos, podendo resultar em corrosão, afetando negativamente na vida útil destes.
