UNIVERSIDADE FEDERAL RURAL DO SEMI-ÁRIDO  
CENTRO DE ENGENHARIAS  
CURSO DE ENGENHARIA CIVIL

**AVALIAÇÃO PATOLÓGICA NA CENTRAL DE AULAS IV DA UFERSA CAMPUS  
MOSSORÓ DE ACORDO COM A METODOLOGIA DA MATRIZ GUT**

Monografia apresentada a Universidade Federal Rural do Semi-Árido – UFERSA, Centro de Engenharias, como requisito para obtenção do título de Engenheira Civil.

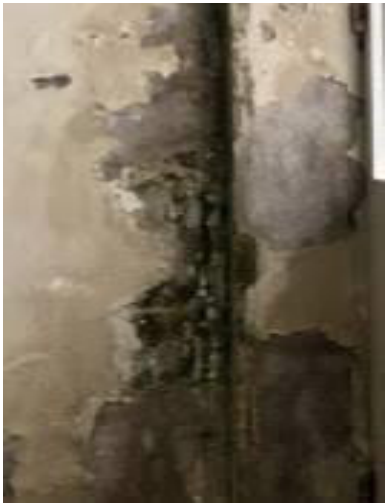
| Item | Problema Patológico | Descrição por inspeção | Manifestações detectadas | Possíveis Causas |
|---|---|---|---|---|
| 1 | | Manchas nas paredes | Bolor/Mofo nas paredes | 1. Umidade excessiva decorrente da infiltração das chuvas, propiciando o desenvolvimento do Bolor. |

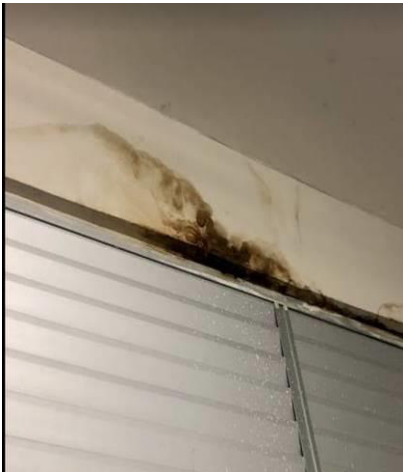
| Item | Problema Patológico | Descrição por inspeção | Manifestações detectadas | Possíveis Causas |
|---|---|---|---|---|
| 2 | | Manchas nas vigas | Bolor/Mofo nas vigas | <ol style="list-style-type: none"> <li>1. Falta de impermeabilização das lajes.</li> <li>2. Umidade excessiva decorrente da infiltração das chuvas, propiciando o desenvolvimento do Bolor.</li> </ol> |

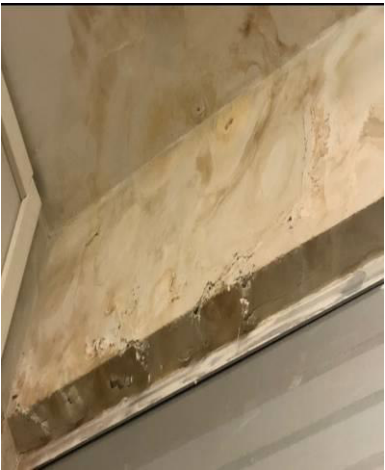
| Item | Problema Patológico | Descrição por inspeção | Manifestações detectadas | Possíveis Causas |
|---|---|---|---|---|
| 3 | | Manchas nas vigas | Eflorescência nas vigas | <ol style="list-style-type: none"> <li>1. A presença de água decorrente da falta de impermeabilização na laje que acaba infiltrando na viga.</li> <li>2. Sais solúveis presentes nos materiais constituintes do concreto.</li> </ol> |

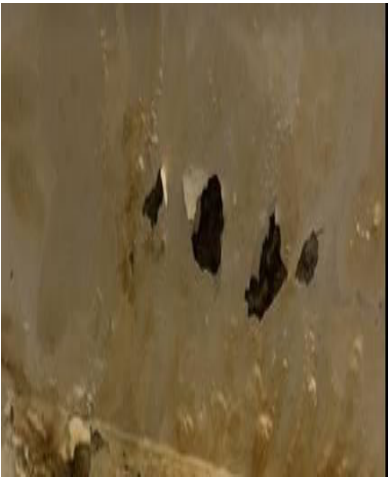
| Item | Problema Patológico | Descrição por inspeção | Manifestações detectadas | Possíveis Causas |
|---|---|---|---|---|
| 4 | | Manchas na laje | Infiltração nas lajes | <ol style="list-style-type: none"> <li>1. Falta de impermeabilização na laje.</li> <li>2. Telhas quebradas no telhado, caimento inadequado.</li> <li>3. Sais solúveis presentes nos materiais constituintes do concreto.</li> </ol> |

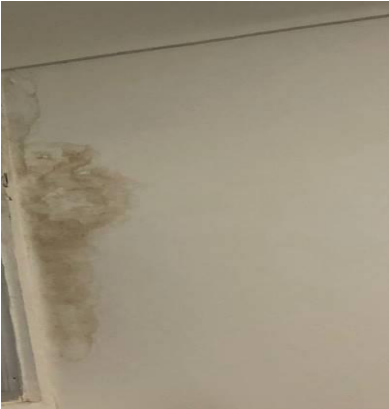
| Item | Problema Patológico | Descrição por inspeção | Manifestações detectadas | Possíveis Causas |
|---|---|---|---|---|
| 5 | | Manchas na parede | Infiltração nas paredes | <ol style="list-style-type: none"> <li>1. Água que escoia da laje e atinge as paredes.</li> </ol> |

| Problema Patológico | Diagnóstico | G | U | T | GUT | Grau de priorização |
|---|---|---|---|---|---|---|
| Manifestação 5 | Infiltração nas paredes | 2 | 1 | 2 | 4 | 21° |

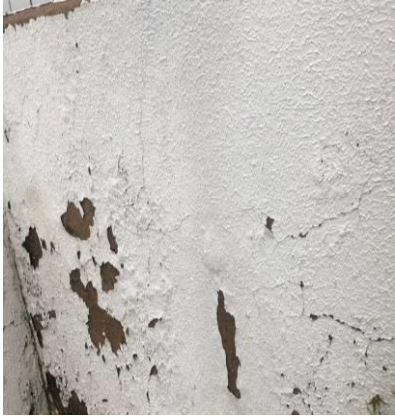
| Item | Problema Patológico | Descrição por inspeção | Manifestações detectadas | Possíveis Causas |
|---|---|---|---|---|
| 6 | | Pintura se desprendendo | Descascamento da Pintura | 1. Aplicação de tinta com baixa resistência à álcalis sobre substrato úmido e alcalino, causando a perda de aderência. |

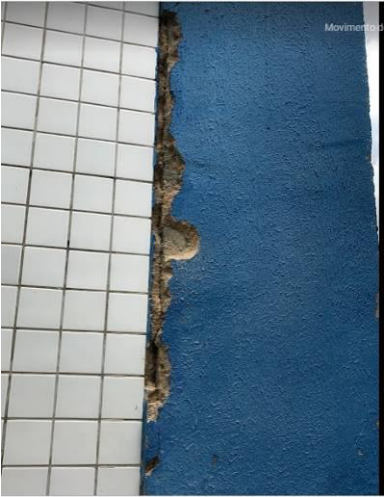
| Item | Problema Patológico | Descrição por inspeção | Manifestações detectadas | Possíveis Causas |
|---|---|---|---|---|
| 7 | | Ausência de argamassa em alguns pontos do pilar | Desagregação da Argamassa | 1. Emprego de materiais com alto teor de finos.<br>2. Traço inadequado.<br>3. Umidade decorrente da água lançada da laje. |

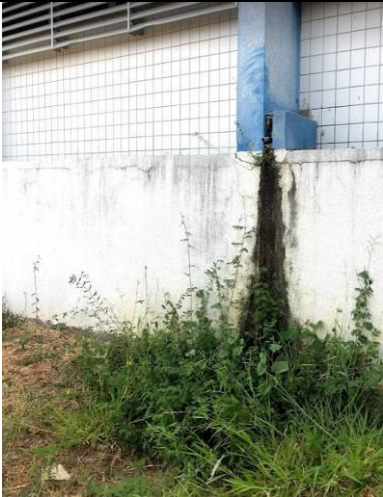
| Item | Problema Patológico | Descrição por inspeção | Manifestações detectadas | Possíveis Causas |
|---|---|---|---|---|
| 8 | | Água escoando | Infiltração na fundação. | <ol style="list-style-type: none"> <li>1. Umidade proveniente da vegetação.</li> <li>2. Umidade proveniente da água dos aparelhos de ar-condicionado que escoam direto para as fundações.</li> </ol> |

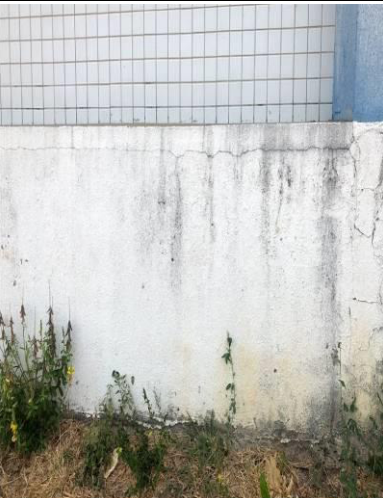
| Item | Problema Patológico | Descrição por inspeção | Manifestações detectadas | Possíveis Causas |
|---|---|---|---|---|
| 9 | | Linha horizontal na calçada | Fissura Horizontal | <ol style="list-style-type: none"> <li>1. Adensamento provocado pelas raízes das árvores no solo.</li> <li>2. Falta de junta de concretagem, visto o volume de concreto elevado usado na calçada.</li> </ol> |

| | | | | | (Conclusão) | |
|---|---|---|---|---|---|---|
| Manifestação 9 | Fissura Horizontal | 2 | 1 | 2 | 4 | 20° |

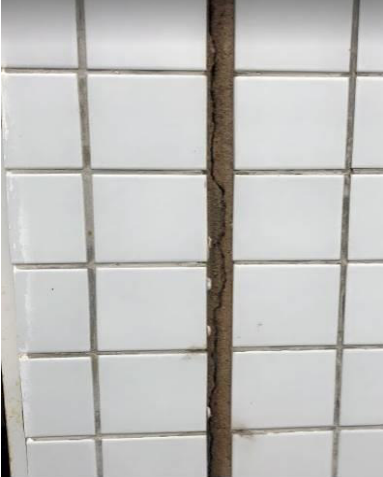
| Item | Problema Patológico | Descrição por inspeção | Manifestações detectadas | Possíveis Causas |
|---|---|---|---|---|
| 10 | | Falhas na juntas | Fissuração nas juntas | 1. Uso de material inadequado (rígido) para preenchimento das juntas. |

| | | | | | (Conclusão) | |
|---|---|---|---|---|---|---|
| Manifestação 10 | Fissuração na junta estrutural | 4 | 1 | 1 | 4 | 17° |

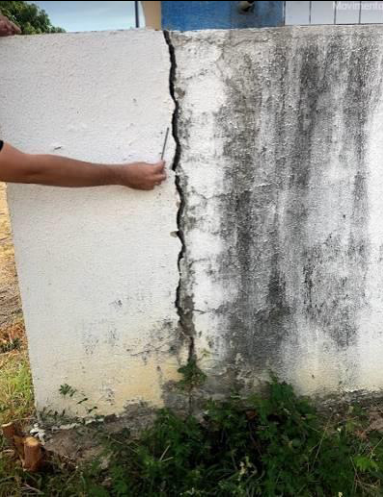
| Item | Problema Patológico | Descrição por inspeção | Manifestações detectadas | Possíveis Causas |
|---|---|---|---|---|
| 11 | | Separação da calçada da parede | Brecha vertical | 1. A presença de uma raiz de árvore ao lado da calçada, pode ter influenciado de forma física, causando essa brecha. |

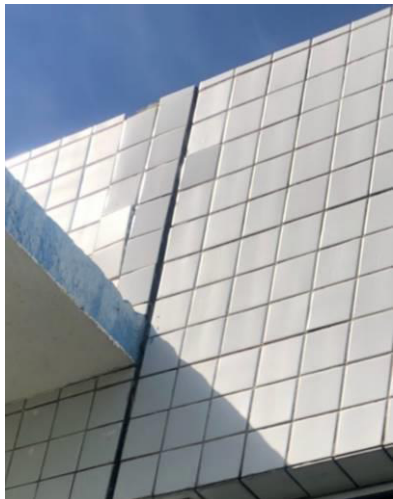
| Item | Problema Patológico | Descrição por inspeção | Manifestações detectadas | Possíveis Causas |
|---|---|---|---|---|
| 12 | | Cerâmicas prestes a cair | Desplacamento das cerâmicas | <ol style="list-style-type: none"> <li>1. Possivelmente não houve aplicação de nenhum selante, favorecendo a infiltração de água pela junta, atingindo o emboço e causando prejuízos na aderência das placas cerâmicas.</li> <li>2. Movimentações térmicas.</li> </ol> |

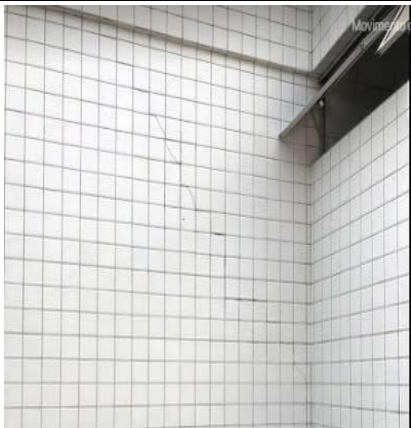
| Item | Problema Patológico | Descrição por inspeção | Manifestações detectadas | Possíveis Causas |
|---|---|---|---|---|
| 13 | | Danos nas cerâmicas | Fissuras a 45° nas cerâmicas | <ol style="list-style-type: none"> <li>1. Movimentações térmicas.</li> <li>2. Deformação estrutural excessiva.</li> <li>3. Recalque Diferencial.</li> </ol> |

| | | | | | (Conclusão) | |
|---|---|---|---|---|---|---|
| Manifestação 13 | Fissuras a 45° nas cerâmicas | 2 | 2 | 3 | 12 | 11° |

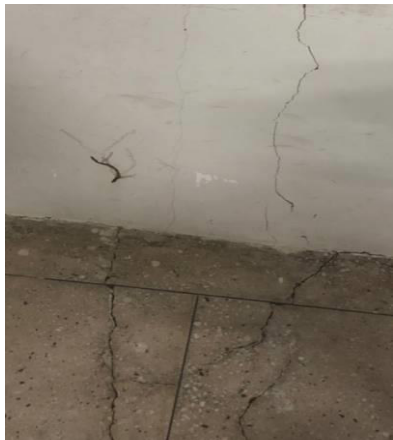
| Item | Problema Patológico | Descrição por inspeção | Manifestações detectadas | Possíveis Causas |
|---|---|---|---|---|
| 14 | | Abertura no encontro do piso com a parede | Trincas no piso | <ol style="list-style-type: none"> <li>1. Falha na compactação do aterro.</li> <li>2. Uso de material inadequado.</li> <li>3. Raízes de árvores próximas as fundações.</li> </ol> |

| | | | | | (Conclusão) | |
|---|---|---|---|---|---|---|
| Manifestação 14 | Trincas no piso | 2 | 2 | 3 | 12 | 13° |

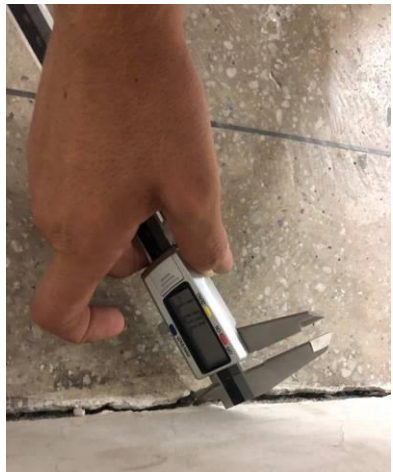
| Item | Problema Patológico | Descrição por inspeção | Manifestações detectadas | Possíveis Causas |
|---|---|---|---|---|
| 15 | | Rebaixamento do piso interno | Recalque no piso | <ol style="list-style-type: none"> <li>1. Falha na compactação do aterro.</li> <li>2. Uso de material inadequado.</li> <li>3. Raízes de árvores próximas as fundações.</li> <li>4. Recalque diferencial no prédio.</li> </ol> |

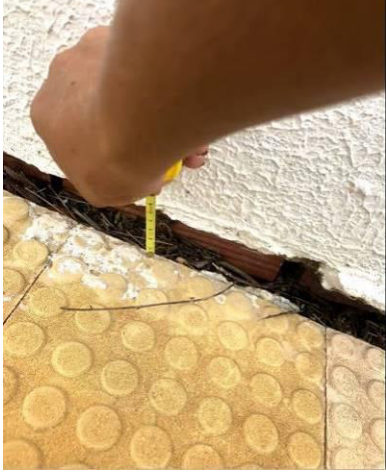
| Item | Problema Patológico | Descrição por inspeção | Manifestações detectadas | Possíveis Causas |
|---|---|---|---|---|
| 16 | | Rebaixamento da calçada | Recalque na calçada | <ol style="list-style-type: none"> <li>1. Falha na compactação do aterro.</li> <li>2. Uso de material inapropriado.</li> <li>3. Raízes de árvores próximas as fundações.</li> </ol> |

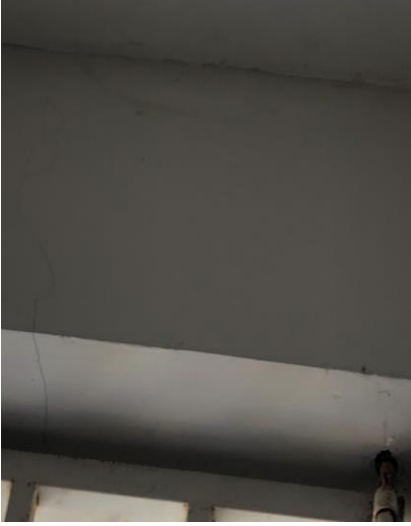
| Item | Problema Patológico | Descrição por inspeção | Manifestações detectadas | Possíveis Causas |
|---|---|---|---|---|
| 17 | | Cisalhamento nas vigas | Fissuras verticais nas vigas | <ol style="list-style-type: none"> <li>1. Deficientemente armadas ao cisalhamento.</li> <li>2. Insuficiência ou mau posicionamento dos estribos.</li> <li>3. Ação de sobrecargas não previstas.</li> </ol> |

| | | | | | (Conclusão) | |
|---|---|---|---|---|---|---|
| Manifestação 17 | Fissuras verticais nas vigas | 4 | 4 | 5 | 80 | 2° |

| Problema Patológico | Diagnóstico | GUT | Grau de Priorização | Terapêutica Indicada |
|---|---|---|---|---|
| Manifestação 17 | Fissuras verticais nas vigas | 80 | 2° | <ol style="list-style-type: none"> <li>1. Recomenda-se que se faça o projeto estrutural para verificar como a estrutura está sendo solicitada.</li> <li>2. A vigas devem ser reforçadas ao esforço cortante, a indicação é o reforço com fibra de carbono, mas podem ser reforçadas por outros meios.</li> <li>3. O reforço das estruturas de concreto armado com fibra de carbono serve para absorver as tensões tangenciais (de cisalhamento) decorrente dos esforços cortantes.</li> </ol> |

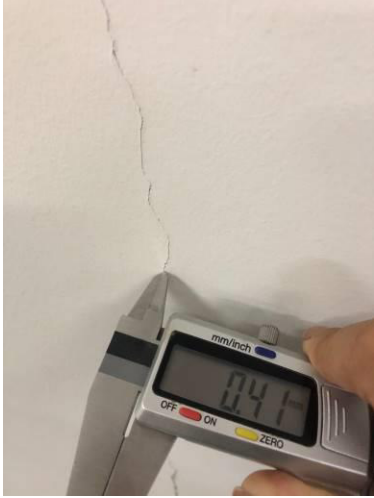
| Item | Problema Patológico | Descrição por inspeção | Manifestações detectadas | Possíveis Causas |
|---|---|---|---|---|
| 18 | | Aberturas nas paredes | Fissuras a 45° | <ol style="list-style-type: none"> <li>1. Dimensionamento inadequado das fundações.</li> <li>2. Recalque diferencial do prédio causado pelas raízes de árvores próximas as fundações.</li> </ol> |

| | | | | | (Conclusão) | |
|---|---|---|---|---|---|---|
| Manifestação 18 | Fissuras a 45° nas paredes | 2 | 2 | 3 | 12 | 12° |

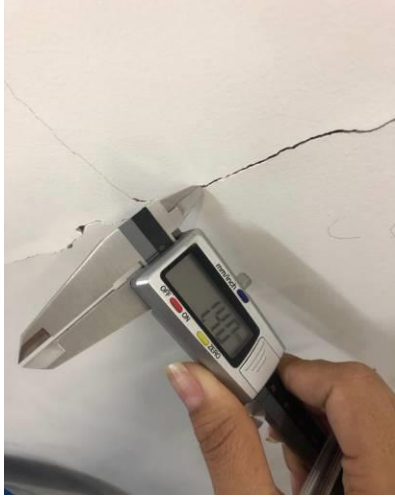
| Item | Problema Patológico | Descrição por inspeção | Manifestações detectadas | Possíveis Causas |
|---|---|---|---|---|
| 19 | | Aberturas nas paredes | Trincas a 45° | <ol style="list-style-type: none"> <li>1. Dimensionamento inadequado das fundações.</li> <li>2. Recalque diferencial do prédio causado pelas raízes de árvores próximos as fundações.</li> </ol> |

| | | | | | (Conclusão) | |
|---|---|---|---|---|---|---|
| Manifestação 19 | Trincas a 45° nas paredes | 3 | 3 | 4 | 36 | 5° |

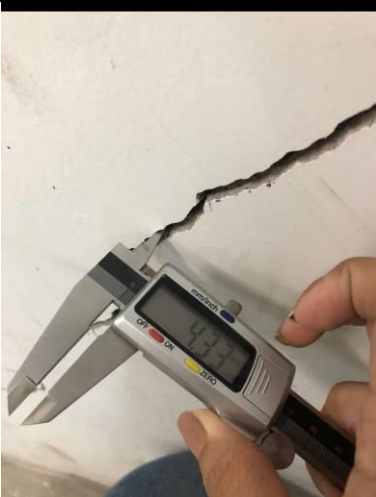
| Item | Problema Patológico | Descrição por inspeção | Manifestações detectadas | Possíveis Causas |
|---|---|---|---|---|
| 20 | | Aberturas nas paredes | Rachaduras a 45° | <ol style="list-style-type: none"> <li>1. Dimensionamento inadequado das fundações.</li> <li>2. Recalque diferencial do prédio causado pelas raízes de árvores próximas as fundações.</li> </ol> |

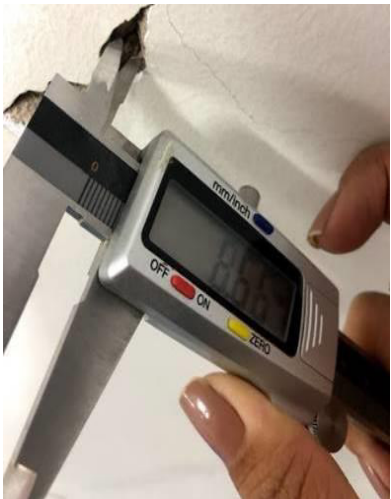
| Item | Problema Patológico | Descrição por inspeção | Manifestações detectadas | Possíveis Causas |
|---|---|---|---|---|
| 21 | | Aberturas nas paredes | Fendas a 45° | <ol style="list-style-type: none"> <li>1. Dimensionamento inadequado das fundações.</li> <li>2. Recalque diferencial do prédio causado pelas raízes de árvores próximas as fundações.</li> </ol> |
