# ESTUDO DE MANIFESTAÇÕES PATOLÓGICAS NA VILA ACADÊMICA MASCULINA DA UNIVERSIDADE FEDERAL RURAL DO SEMI-ÁRIDO DO CAMPUS MOSSORÓ

*Lara Ohrana Oliveira Nunes<sup>1</sup>, Filipe Lima dos Santos(Orientador)<sup>2</sup>*

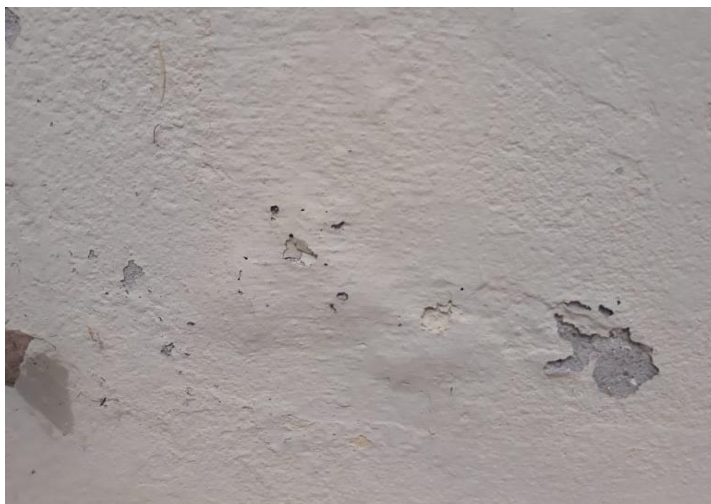
Figura 8 – Eflorescência. FONTE: Autoria própria (2019)

Como um dos principais causadores da eflorescência é a umidade, deve-se eliminar sua causa antes de solucionar o problema. De acordo com [7], após eliminar todos os resquícios da umidade, é necessário que seja feita uma limpeza de todas as manchas. Para a solução das que foram encontradas pelo estudo da vila, os sais afetaram fortemente a pintura da estrutura, logo é necessário fazer toda a limpeza da região afetada com a recomendação da NBR [8] na qual diz quais os equipamentos necessários para serem utilizados, para que seja retirado de forma precisa e eficaz. E de acordo com a entrevista, retratou que além do diagnostico dito acima, é possível realizar uma nova camada de argamassa e, após secagem, finalizar com uma nova camada de tinta para um melhor aspecto visual.

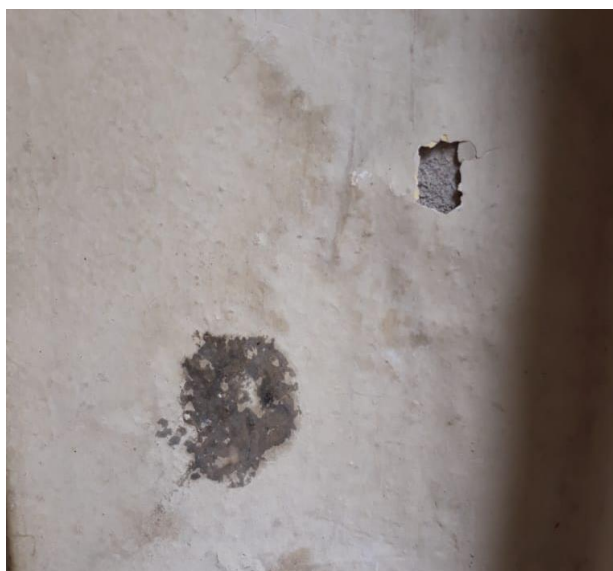
Figura 9- Bolor e deslocamento. FONTE: Autoria própria (2019)

Para o bolor assim como a eflorescência, seu principal causador é a umidade e para solucioná-lo é necessário identificar a origem do que é gerado, como também analisar detalhadamente a superfície na qual foi encontrada, podendo ser mais comum o aparecimento em locais internos com pouca ventilação ou em superfície feita de gesso, principalmente em climas frios. Após serem encontrados, deve-se ventilar o local e procurar um profissional para saber se o mofo é prejudicial à saúde humana. O bolor encontrado é antigo e não sairá com uma certa facilidade, logo, deve-se seguir a NBR[8] na qual detalha os tipos de materiais a serem utilizados para uma limpeza profunda, sendo eles os produtos químicos adequados e de como manuseá-los e após isso, lavar em grande abundância, finalizando com uma ventilação rigorosa.

O procedimento que deve ser realizado contra este deslocamento é preciso de um grande estudo antes de qualquer decisão a ser tomada, pois a estrutura irá passar por uma série de etapas nas quais podem tornarem o procedimento com um valor mais elevado, para uma recuperação eficiente do revestimento. O deslocamento encontrado foi o empolado, logo o afastamento em questão foi a separação do emboço com o reboco, portanto é necessário retirar toda a camada danificada do deslocamento, e em seguida refazer uma nova camada de revestimento (chapisco, emboço e reboco) [7]. Este tratamento é necessário realizar todas as etapas, no que difere da eflorescência que só é feita caso desejar.

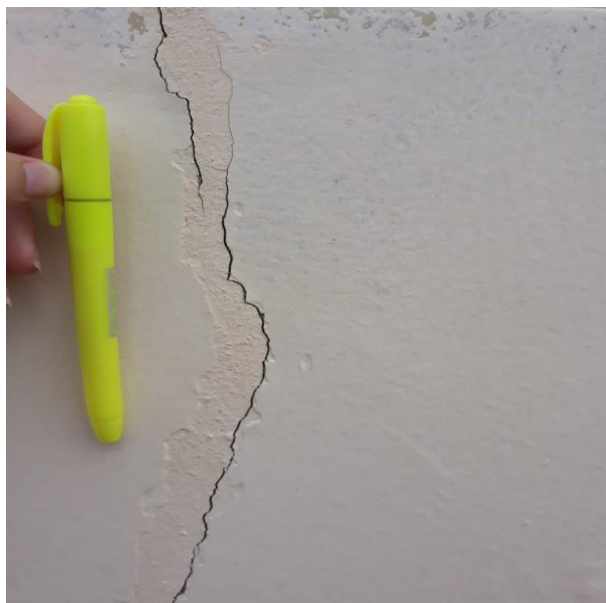
Figura 10- Trincas e rachaduras.FONTE: Autoria própria (2019)

Para que se tenha um diagnóstico de forma segura e com eficácia, é necessário procurar a origem do problema, e com ajuda de um profissional na área, identificar o tipo e solucioná-lo. No caso das trincas e rachaduras de acordo com [9], pôde-se notar que a origem do problema foi a tensão provocada da própria estrutura no decorrer dos anos.

Logo, pôde-se determinar que a fissura é ativa, na qual foi determinada pelo tamanho da espessura encontrada, ocasionando trincas e rachaduras com espessuras de 1mm chegando até 2mm, em quinas de portas causada pela verga mal instalada ou dimensionada e abaixo de janelas, pela falta de contraverga, que é o elemento estrutural que fica abaixo para suportar as cargas, na qual o tratamento é eliminar a causa do fissuramento para passar por uma nova classificação e assim receber um melhor tratamento.

Este tratamento pode ser feito com injeções para o fechamento da fissura com um material resistente, para que a estrutura volte a ser utilizada normalmente, e para este caso pode-se utilizar microconcreto para preencher o local abalado e abafando até ser finalizada com sucesso, respeitando todo o procedimento pela NBR [10], onde explica os limites para não comprometer a durabilidade da estrutura.

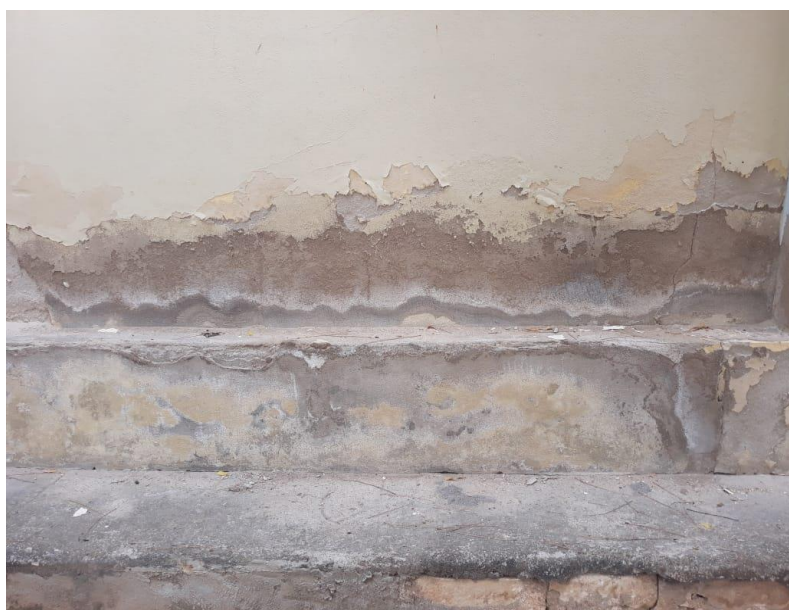
Figura 11- Eflorescência e deslocamento.FONTE: Autoria própria (2019)
