UNIVERSIDADE FEDERAL RURAL DO SEMI-ÁRIDO  
PRÓ-REITORIA DE GRADUAÇÃO  
CENTRO MULTIDISCIPLINAR DE ANGICOS  
CURSO DE BACHARELADO EM ENGENHARIA CIVIL

**MANIFESTAÇÕES PATOLÓGICAS EM EDIFICAÇÕES PÚBLICAS: UM ESTUDO  
DA BIBLIOTECA PÚBLICA MUNICIPAL FRANCISCO PINHEIRO ALVES DE  
SOUZA – ANGICOS/RN**

Trabalho Final de Graduação apresentado a  
Universidade Federal Rural do Semi-Árido  
como requisito para obtenção do título de  
Bacharel em Engenharia Civil.

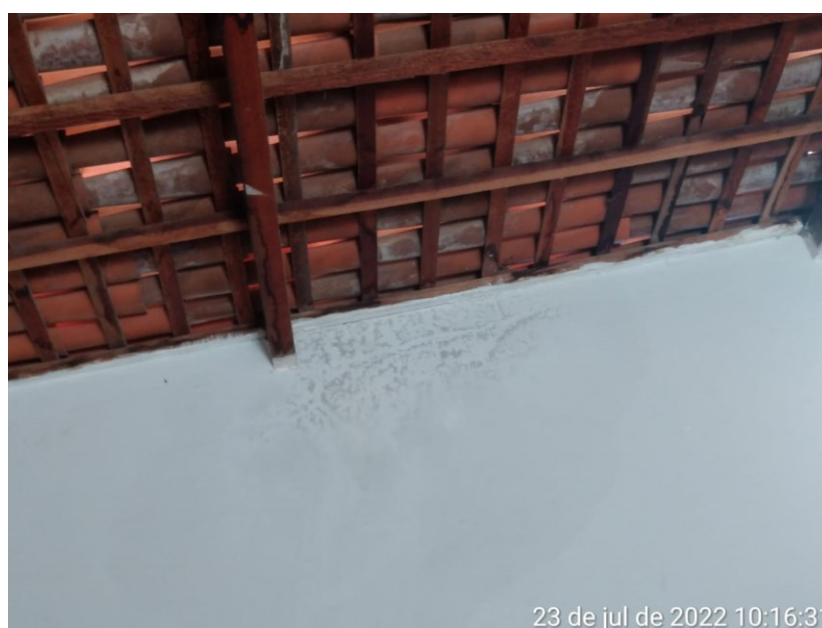
A variação higroscópica na madeira ocorreu a lateral direita do prédio, devido a não utilização de calha para recebimento da água pluvial, sendo a calha “improvisada” com a própria telha, acarretando assim em infiltração nas peças de madeira do telhado, bem como na parede, como ilustrado na Figura 13, além disso, como já mencionado madeira é um material orgânico, altamente higroscópica, que retrai e incha de acordo com a umidade.

**Figura 13-** Manchas de infiltração em peças de madeira

No caso da biblioteca é importante que sejam feitas as medidas corretivas, com a aplicação de calha e impermeabilização adequada para que não ocorra mais danos devido a infiltrações.

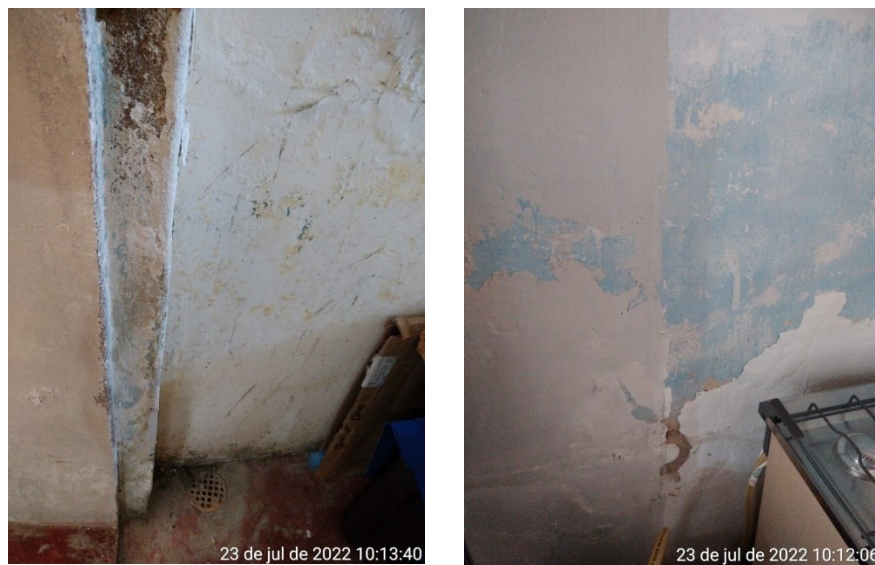
Outra patologia bastante evidente na edificação foi o descascamento da pintura, sendo esta observada em grande parte das paredes internas da edificação. É possível observar a ocorrência dessa manifestação, através da Figura 14.

**Figura 14-** Descascamento e Deslocamento da Pintura

Conforme citado anteriormente, o descascamento da pintura segundo Iliescu (2017), pode ocorrer devido a vários fatores, um deles é a aplicação da tinta por sobre o reboco sem ter realizado uma cura adequada, assim como, aplicar sobre superfície úmida e/ou que disponham de parte com caiação e soltas. Na Figura 14, é possível constatar a presença acentuada do descascamento da tinta, além disso, também é possível verificar a existência de várias camadas de tintas umas sobre as outras, resultando com isso a presente patologia. Vale salientar que a citada patologia pode-se visualizar em outros locais na edificação.

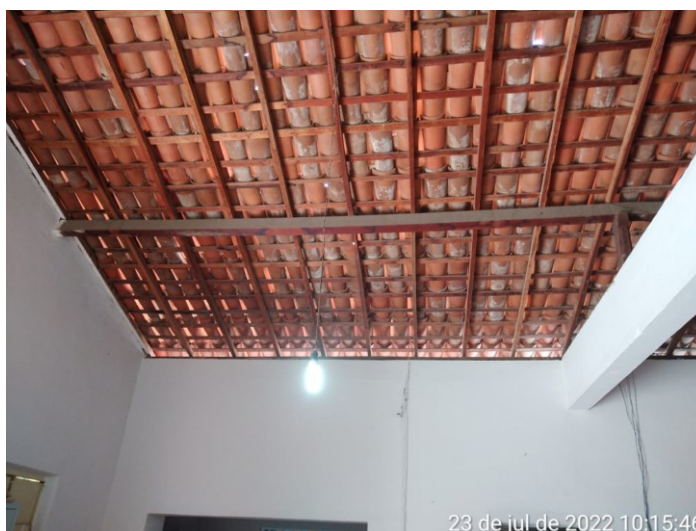
Foi identificado que o madeiramento do telhado que compõe a edificação está levemente selado, como pode ser observado na Figura 15.

**Figura 15** - Peças do Telhado Seladas

Esa manifestação foi observada apenas nessa parte do telhado, na qual sua origem pode ter sido pela utilização da madeira em sua fase verde ou que sua sessão (altura,) tenha sido inferior ao que a estrutura exigia. Além disso, em si tratando de madeiramento em sua fase verde, a umidade presente na mesma não se encontra em equilíbrio, então a tendência é que elas cedam devido ao peso das telhas dispostas sobre elas, ocasionando a presente patologia.

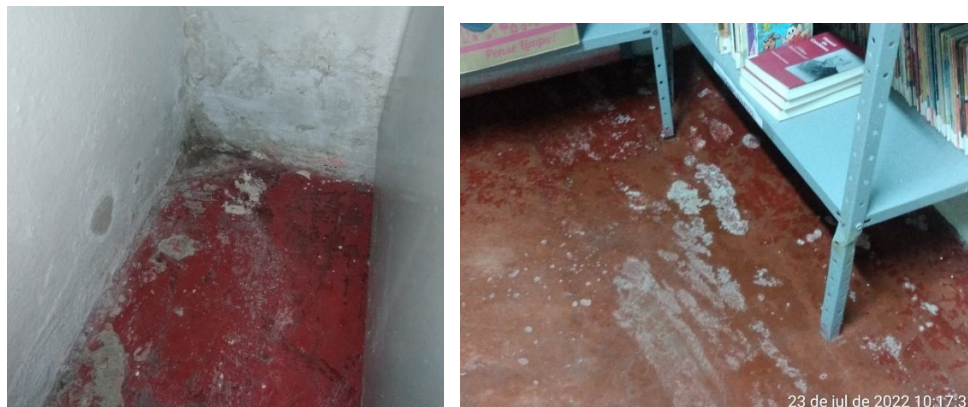
das muitas infiltrações decorrentes de águas pluviais pela falta de impermeabilização adequada no telhado do edifício.

**Figura 16 - Desgaste Superficial no Piso de Cimento Queimado**

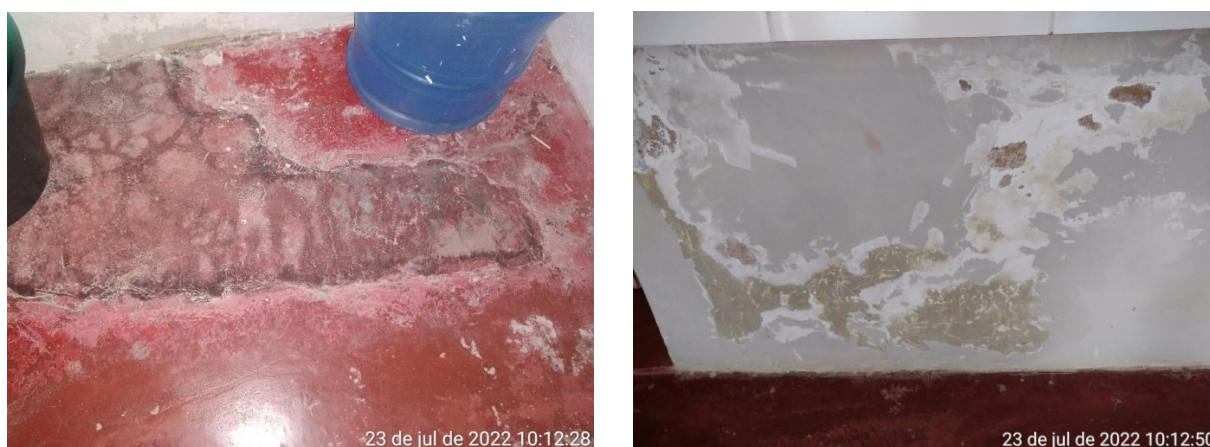
Problemas na instalação hidráulica causaram manifestações patológicas tais como, o destacamento de pintura encontrado por todo a edificação em sua parte interna, bem como manchas no piso de cimento queimado na cozinha do prédio, provenientes da infiltração. A Figura 17, demonstra o descrito acima.

**Figura 17 - Infiltração Causada por Problemas na Instalação Hidráulica**

No que tange os problemas causados por infiltração na biblioteca é necessário identificar no projeto hidráulico se houver, as possíveis tubulações que passam nas paredes e pisos, que apresentou as manifestações patológicas, com o objetivo de verificar a tubulação que está causando os problemas. Para isso é necessário a remoção de todo o revestimento que apresenta sinais de infiltração, após identificar a/as tubulação/es deverá ser realizado os devidos reparos, ou substituição. Após resolver o problema da tubulação é necessário realizar os reparos na alvenaria com aplicação de impermeabilização com argamassas polimérica no substrato antes da aplicação do chapisco, emboço, reboco e a finalização com pintura ou placas cerâmicas.

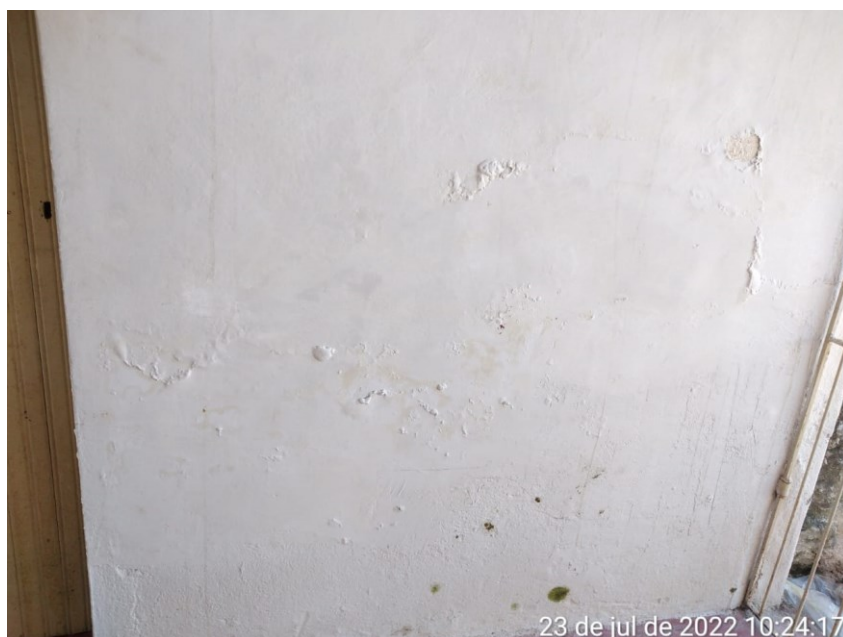
A presença de umidade em edificações permite que sejam desencadeadas diversas patologias, uma delas é a presença de bolores. Como já mencionado, as áreas externas são vulneráveis a umidade devido não ser utilizado impermeabilização adequada e acabam por surgir várias patologias, sendo a mencionada e ilustrada na Figura 18, o bolor.

**Figura 18** - Bolor causados por Problemas de Umidade

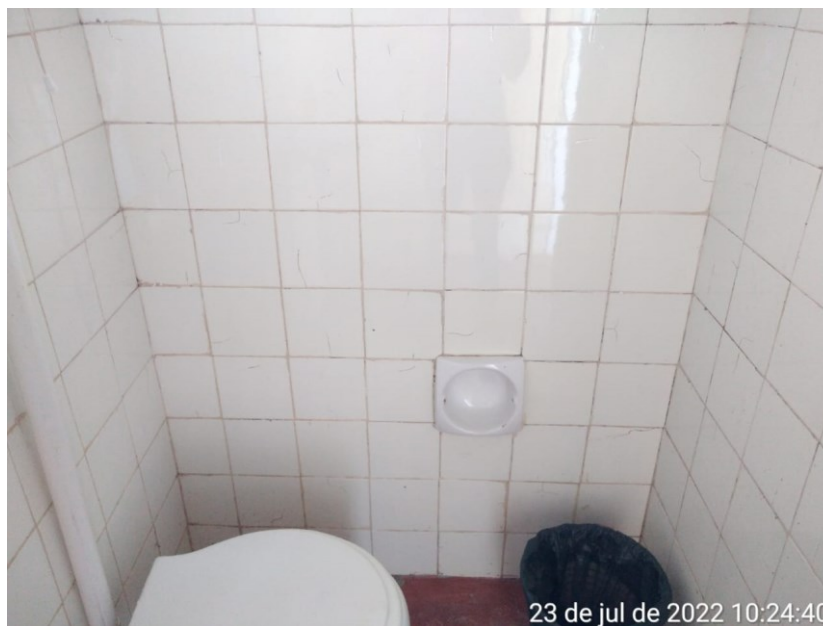
A Figura 19 apresenta a variação higroscópica no revestimento cerâmico ocorreu no banheiro, na qual se localiza na área externa da edificação.

**Figura 19** - Fissuras no Revestimento Cerâmico Causado por Infiltração

As alterações de umidade causam variações dimensionais nos materiais, podendo os mesmos expandir ou contrair de acordo com o teor de umidade presente. Além disso, trata-se de um banheiro a qual a parede externa fica exposta às intempéries, como sol e chuva.

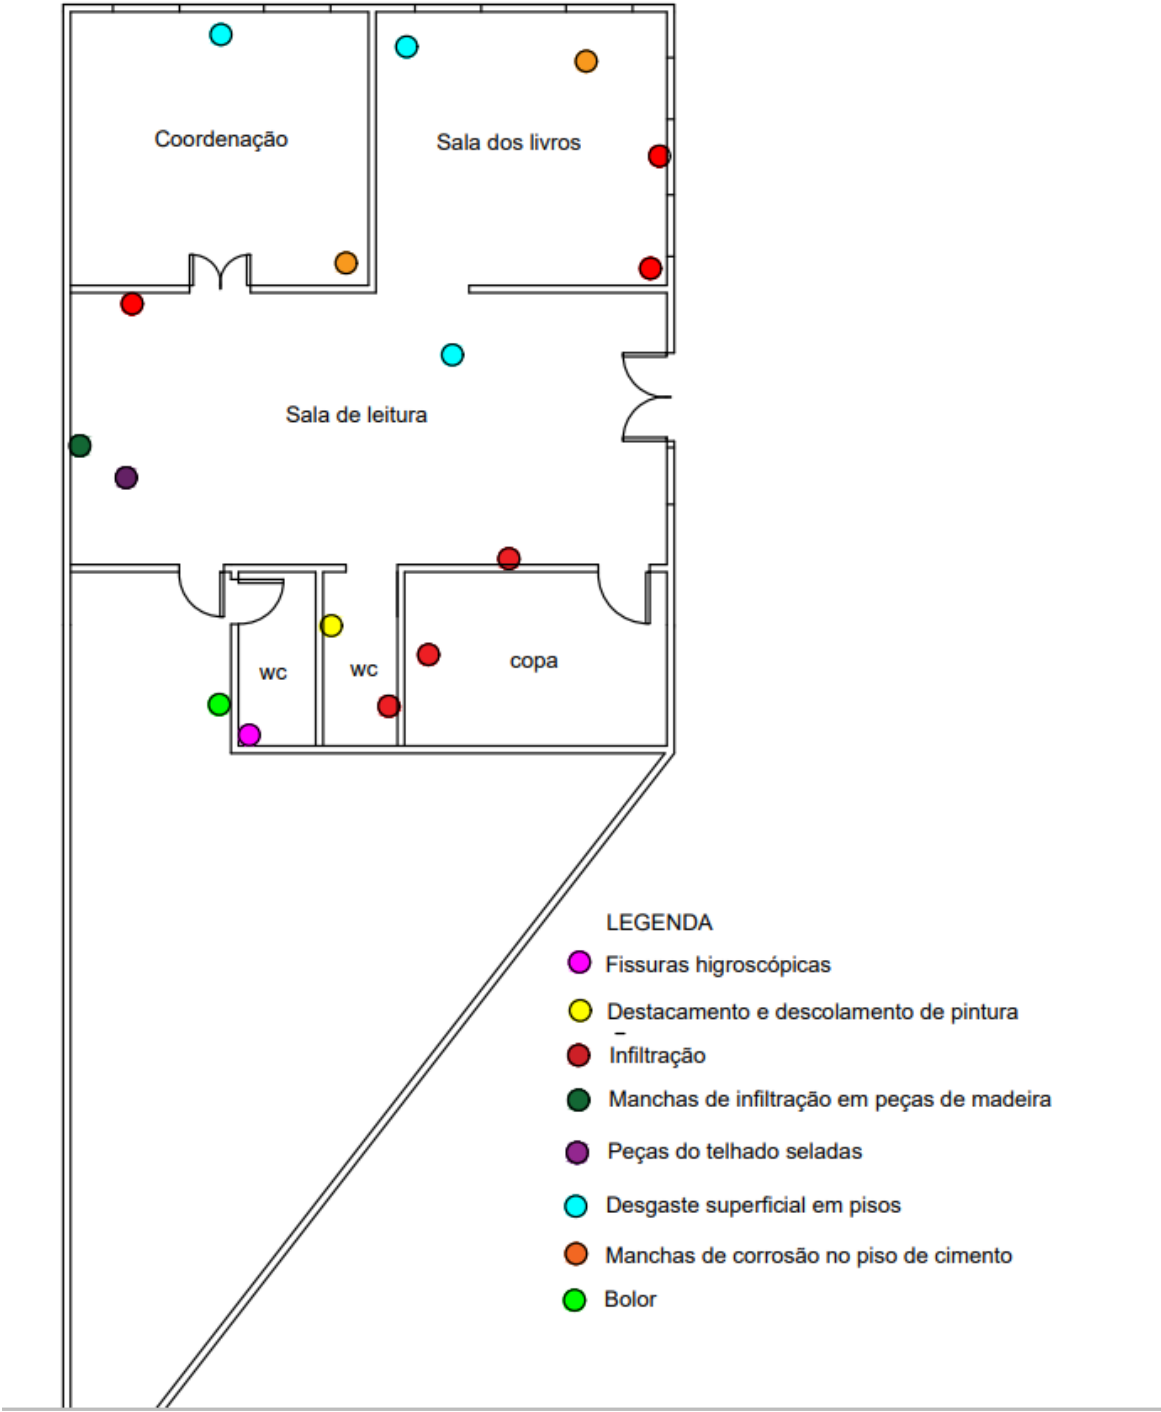
Figura 20 - Localização e distribuição das patologias encontradas na biblioteca

As manifestações patológicas citadas o tópico 4.2 estão distribuídas na biblioteca, e como mencionado anteriormente possuem um padrão de des. A Figura 20, mostra a localização das manifestações patológicas na biblioteca.
