**UNIVERSIDADE FEDERAL RURAL DO SEMI-  
ÁRIDO PRÓ-REITORIA DE GRADUAÇÃO  
DEPARTAMENTO DE ENGENHARIA E CIÊNCIAS AMBIENTAIS  
CURSO DE ENGENHARIA CIVIL**

**MANIFESTAÇÕES PATOLÓGICAS EM UMA EDIFICAÇÃO ESCOLAR PÚBLICA:  
ESTUDO DE CASO EM MOSSORÓ/RN**

Monografia apresentada a Universidade Federal Rural do Semi-Árido como requisito para obtenção do título de Bacharel em Engenharia Civil.

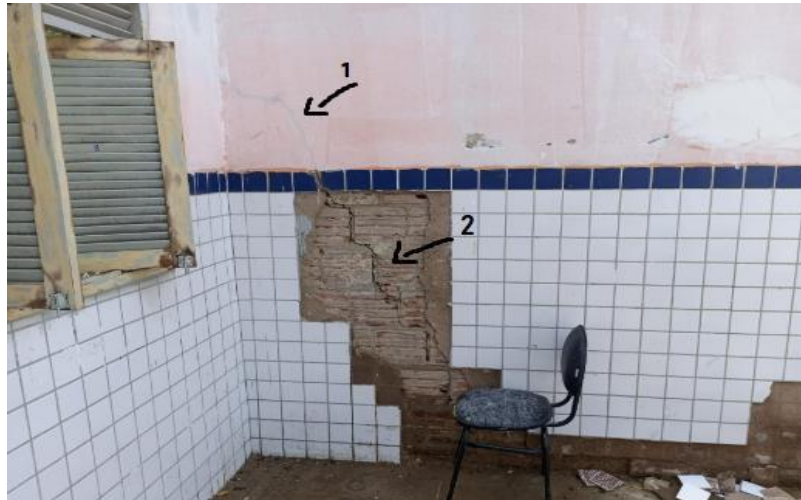
Fissuras e trincas foram observadas principalmente nas salas de aula, sugerindo recalques diferenciais e possíveis falhas estruturais.

Na Figura 8, observa-se uma fissura que evoluiu ao longo do tempo, apresentando características distintas em duas regiões. A parte identificada como 1 foi anteriormente reparada de forma superficial, provavelmente com o intuito de ocultar o problema sem investigar sua causa raiz. No entanto, esse reparo inadequado não impediu a progressão da patologia, que continuou se desenvolvendo.

Na parte 2 (Figura 8), onde não houve intervenção prévia, a fissura se agravou, aumentando sua abertura até atingir a classificação de trinca. Esse avanço comprometeu a aderência do revestimento cerâmico, resultando no deslocamento dos azulejos. De acordo com Santos (2019), a classificação entre fissura e trinca se baseia na largura da abertura, e, neste caso, é perceptível a olho nu a diferença entre ambas, evidenciando a evolução do problema.

Figura 8 – Fissura e Trinca localizadas em uma das salas de aula.

A solução para esse tipo de problemas se deu com reforço estrutural e aplicação de argamassa polimérica de alto desempenho, como se verifica na Figura 9.

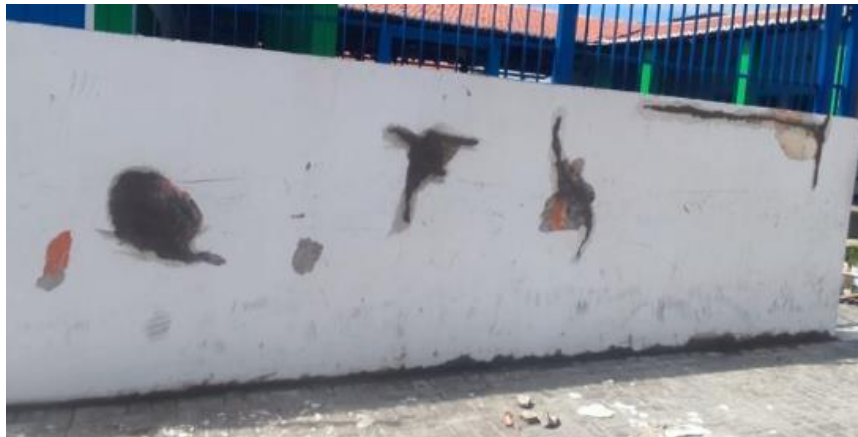
Figura 9 – Correção de trincas e fissuras com de argamassa polimérica de alto desempenho.

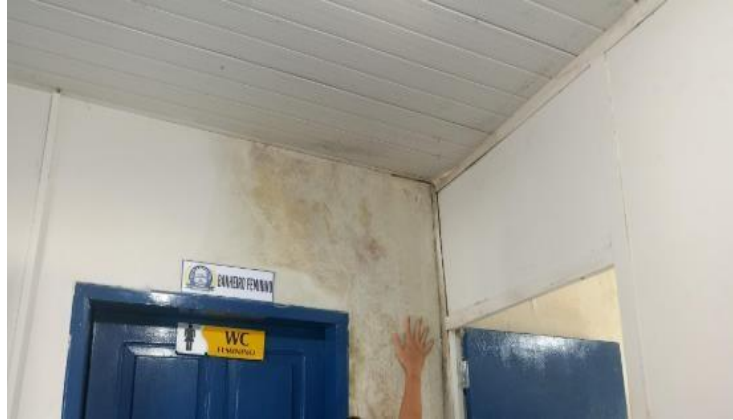
Figura 10 – Manchas causadas por infiltração de água em parede do banheiro.

No contexto dos problemas relacionados a umidade nas paredes, nota-se que a identificação precisa da origem do problema e a eliminação definitiva de suas causas foi uma das preocupações durante a reforma. Conforme destacado por Bolina, Helene e Tutikian (2019), além da adoção das estratégias preventivas, o diagnóstico preciso das patologias construtivas é essencial para garantir a segurança e a durabilidade das edificações. Como ilustrado na Figura 14a, em áreas úmidas onde os sinais de umidade eram mais evidentes, foi necessário remover completamente o reboco ao redor, a fim de verificar possíveis falhas na encanação e corrigi-las adequadamente, para posteriormente ser feito o piso acimentado (Figura 14b) e aplicação de cerâmica (Figura 15), garantindo a impermeabilização.

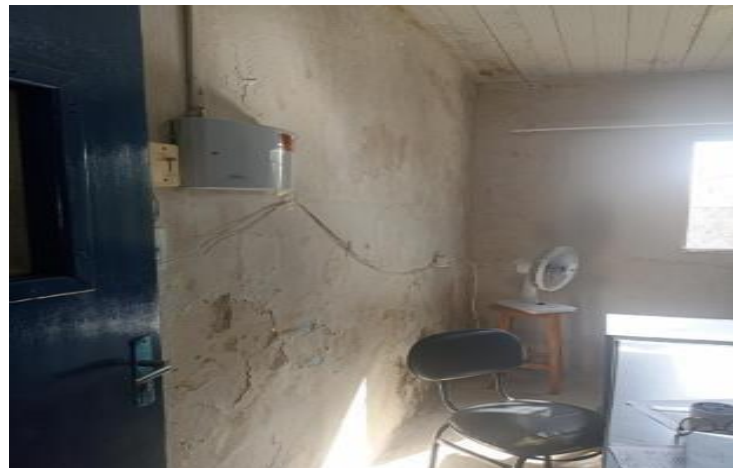
Figura 11 – Eflorescências em parede.

Nos casos em que a eflorescência se apresentava de forma menos agressiva, a remoção da pintura látex foi realizada por meio de raspagem, lixamento ou escovação (Figura 16). Já em áreas onde as eflorescências eram mais concentradas e agressivas em pontos específicos, foi necessária a remoção do reboco nas regiões danificadas (Figura 17). Em seguida, aplicou-se uma camada de chapisco com argamassa no traço 1:3 (Figura 18), garantindo a impermeabilização das paredes com argamassa de cimento e areia, acrescida de aditivo impermeabilizante (Figura 19).

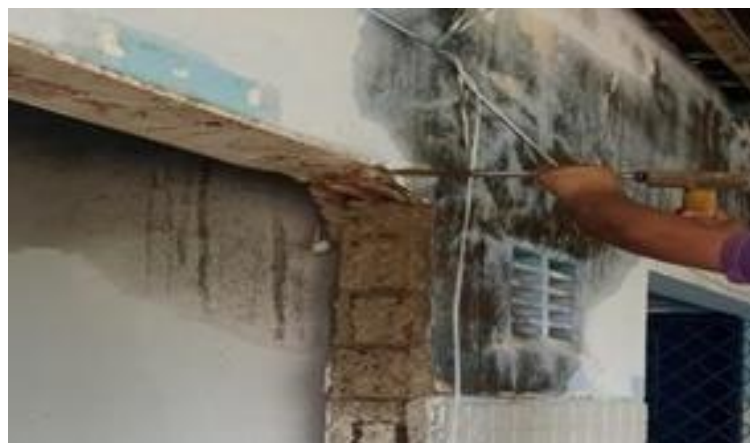
Figura 12 – Mofo na parede.

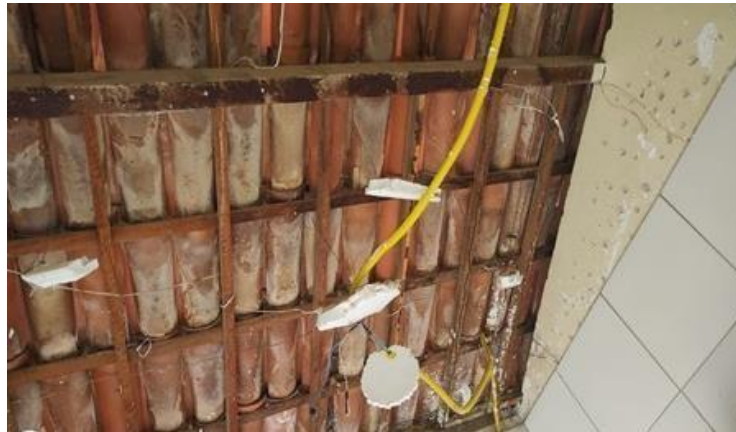
Figura 13 - Manchas no telhado devido infiltração.

No telhado, foi realizada revisão completa e a substituição das telhas danificadas (Figura 22a). Essa intervenção está de acordo com Cezario (2023), que destaca que a presença das manchas e telhas frágeis pode indicar o comprometimento da estrutura, tornando necessária a substituição para evitar infiltrações e outros danos.

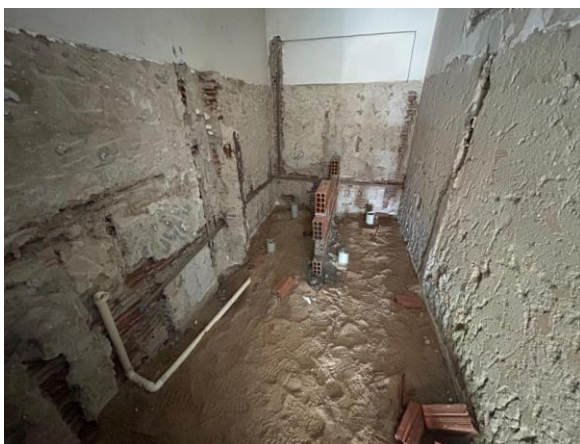
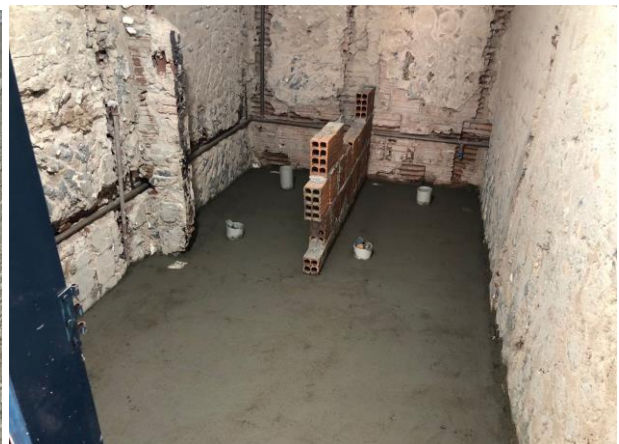
Figura 14 – Quebra de reboco no banheiro (a) e piso cimentado (b).

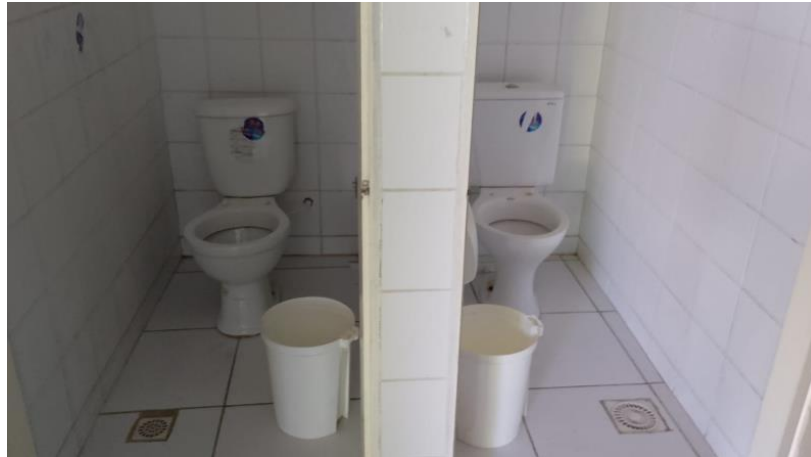
Figura 15 – assentamento cerâmico em banheiro.

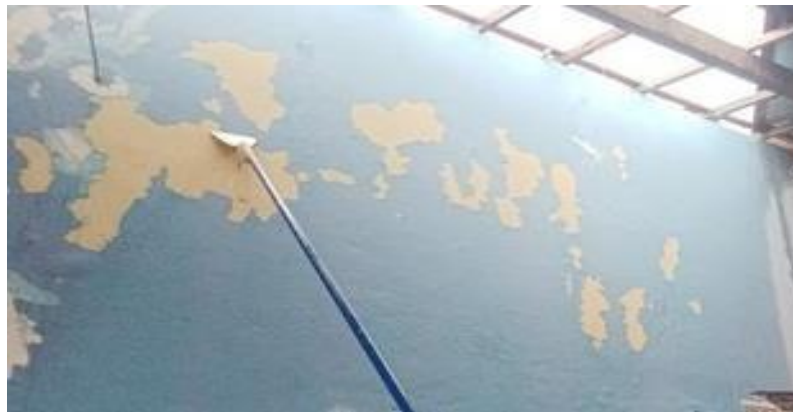
Figura 16 – Raspagem de pintura látex.

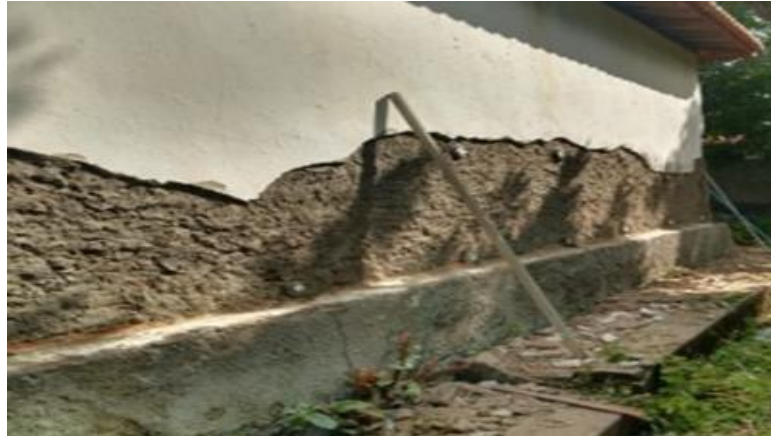
Figura 17 – Remoção do reboco.

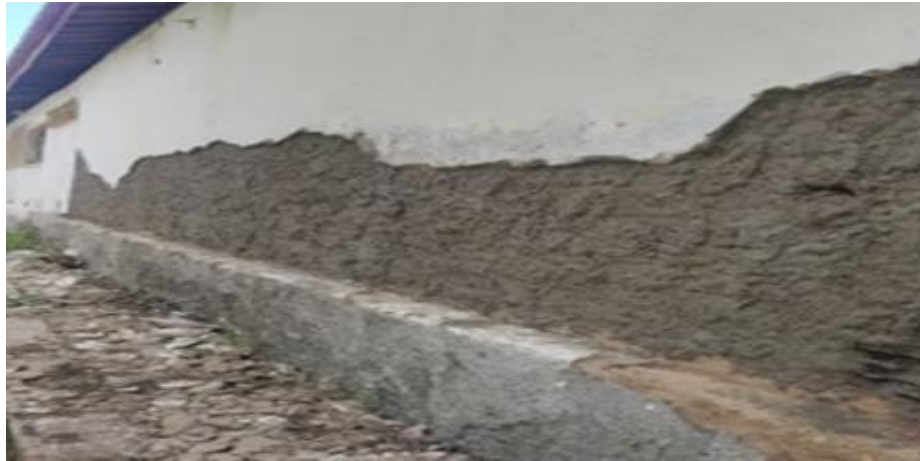
Figura 18 – Aplicação de chapisco com argamassa no traço 1:3.

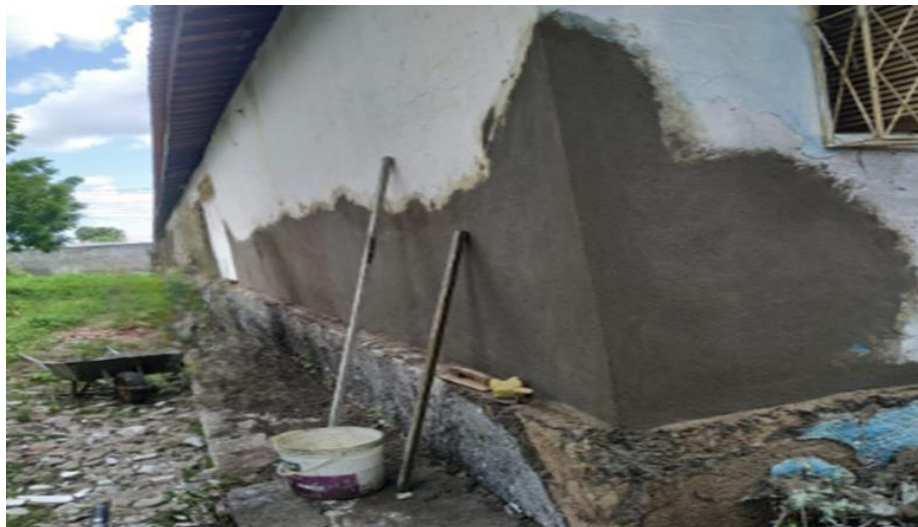
Figura 19 – Impermeabilização de parede com argamassa, usando aditivo impermeabilizante.

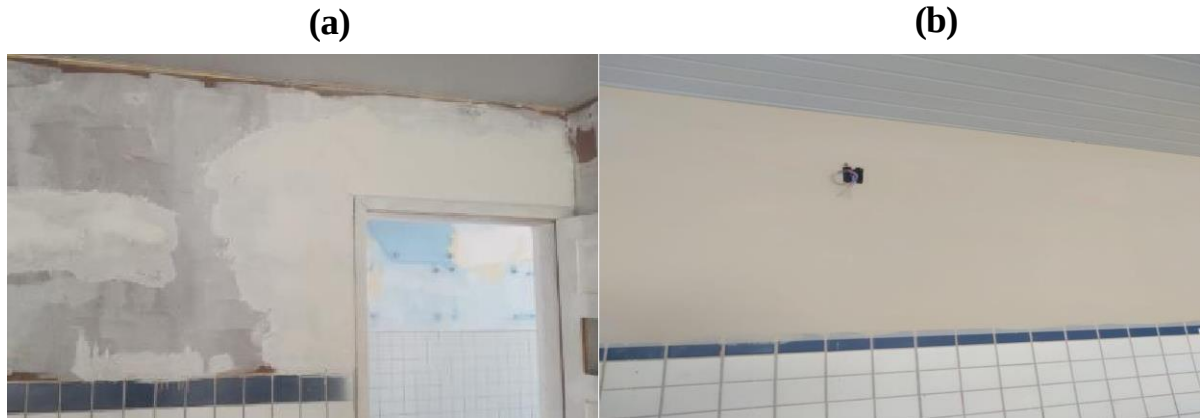
Figura 20 – Aplicação de fundo selador e massa látex (a) e pintura com tinta látex em ambiente interno (b).

Após a impermeabilização, foi aplicada uma demão de fundo selador, seguida da aplicação e lixamento de massa látex nas paredes. Por fim, realizou-se a pintura com tinta látex para o acabamento final (Figuras 20a e 20b). O processo foi realizado tanto na parte interna como externa (Figura 21), usando materiais específicos para cada situação.

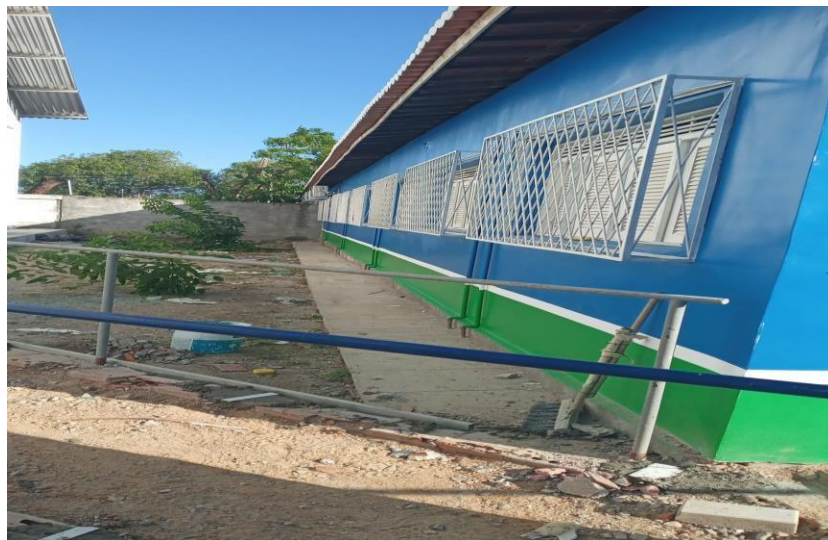
Figura 21 – Pintura com tinta látex em ambiente externo.

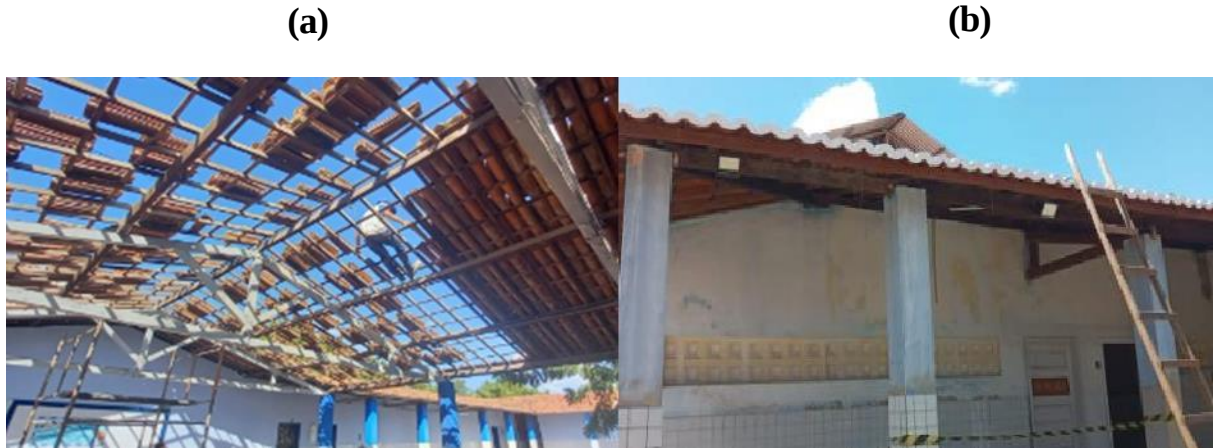
Figura 22 – Revisão em cobertura com telha cerâmica (a) e emboçamento em telhado (b).

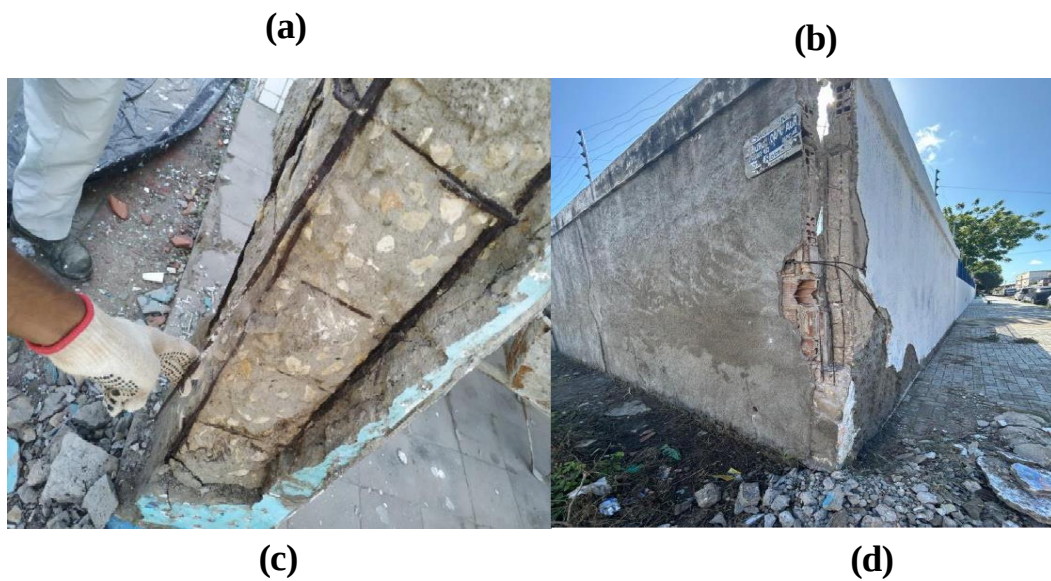
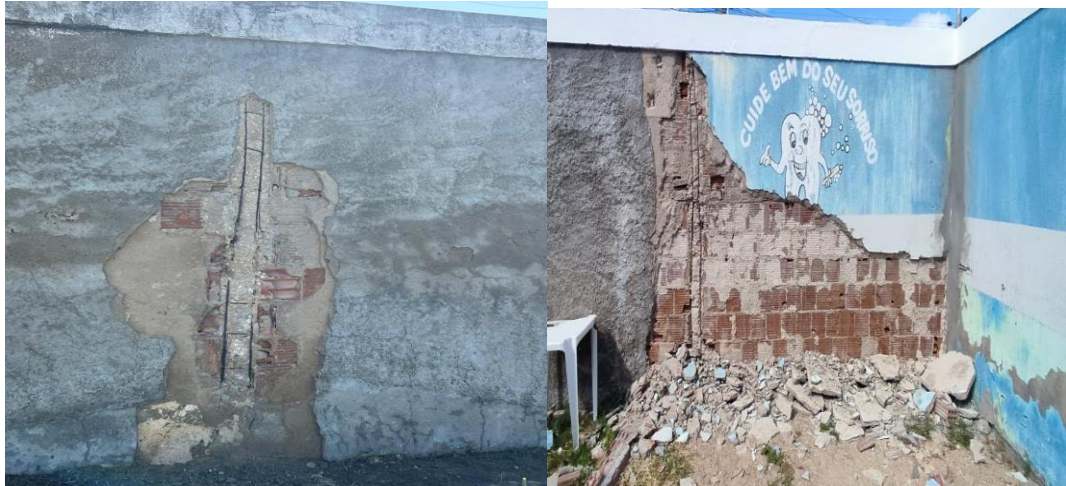
Figura 23 – Deterioração do concreto e armadura de aço exposta em pilares (a) e (b) e parte externa do muro da escola (c) e (d).

As patologias nas armaduras aqui observadas são mencionadas por Verly (2022), ao descrever que a corrosão da armadura de aço é um dos principais problemas estruturais em edificações de concreto armado. Quando a armadura sofre danos, a estrutura pode ser comprometida. Esse fenômeno ocorre devido à penetração da umidade e agentes agressivos no concreto, reduzindo sua durabilidade. Para reparar essa deterioração, primeiramente, removeu-se a camada de concreto degradado até atingir a armadura, conforme ilustrado na Figura 24a. Em seguida, realizou-se a escovação da armadura para eliminar quaisquer impurezas presentes (Figura 24b), garantindo a superfície adequada para o tratamento. Posteriormente, aplicaram-se inibidores de corrosão para proteger a armadura e prolongar sua vida útil (Figura 24c).

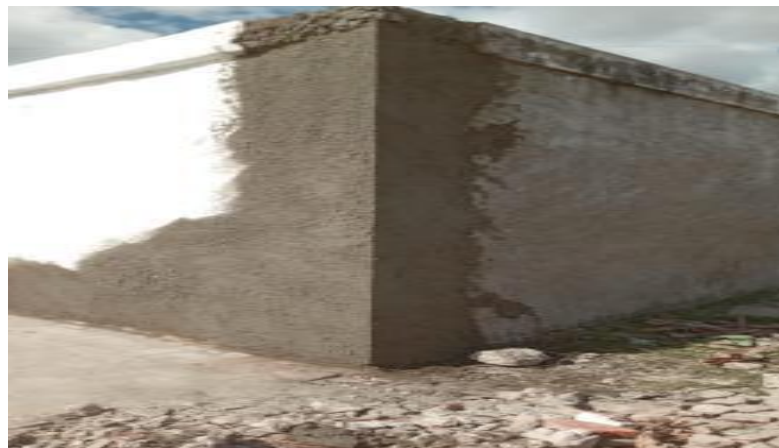
Figura 25 – Aplicação do concreto com argamassa de alta resistência à corrosão.

Por fim, a reposição do concreto foi feita com argamassa de alta resistência à corrosão, restabelecendo a integridade estrutural da peça, como se verifica nas Figuras 25 e 26, respectivamente.

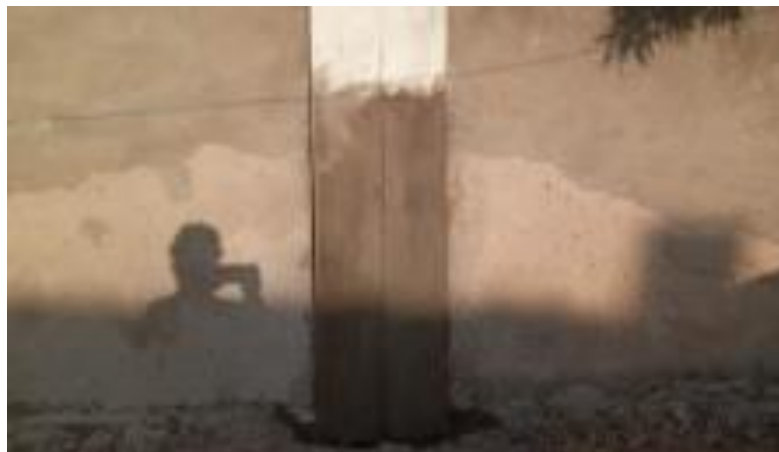
Figura 26 – Aplicação do concreto com argamassa de alta resistência à corrosão em pilar.

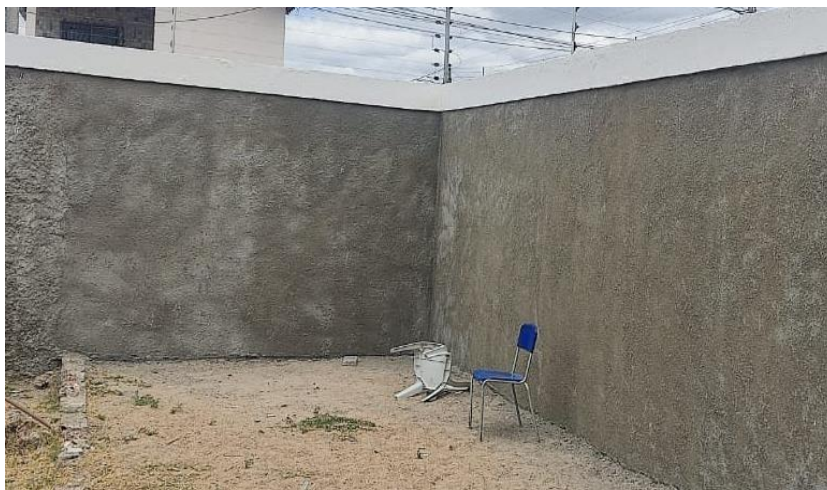
Figura 27 – Aplicação de chapisco decorativo em muro.

No muro ao redor da escola também foi feito todo o reparo das armaduras expostas e aplicado chapisco decorativo (Figura 27).

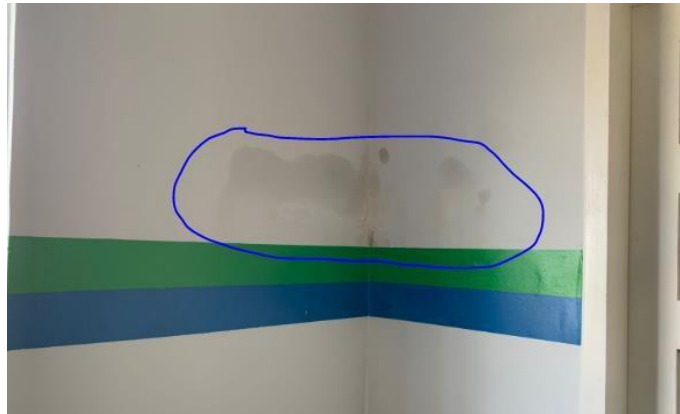
Figura 28 – Aparição de mancha devido infiltração.

Como esses problemas surgiram ainda durante a reforma, foram corrigidos antes da conclusão da obra. No entanto, entende-se que poderiam ter sido evitados caso o diagnóstico da patologia tivesse sido mais preciso, conforme sugere Bolina, Helene e Tutikian (2019). Os procedimentos adotados seguiram as mesmas diretrizes já citadas para reparos de manchas causadas por infiltração, conforme ilustrado nas Figuras 30 e 31.

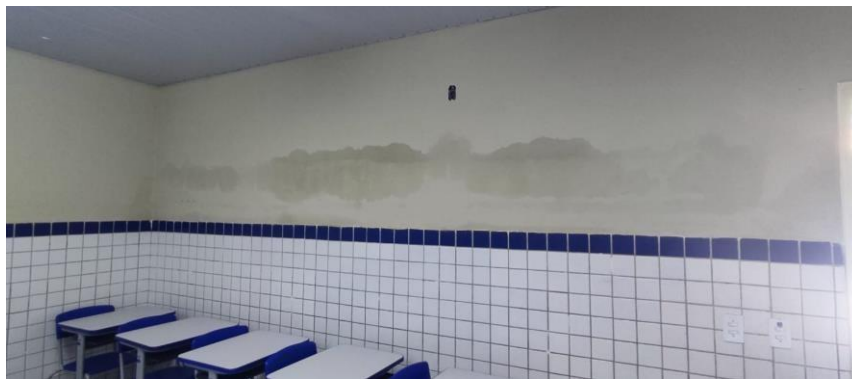
Figura 29 – Aparição de mancha em sala de aula devido infiltração.

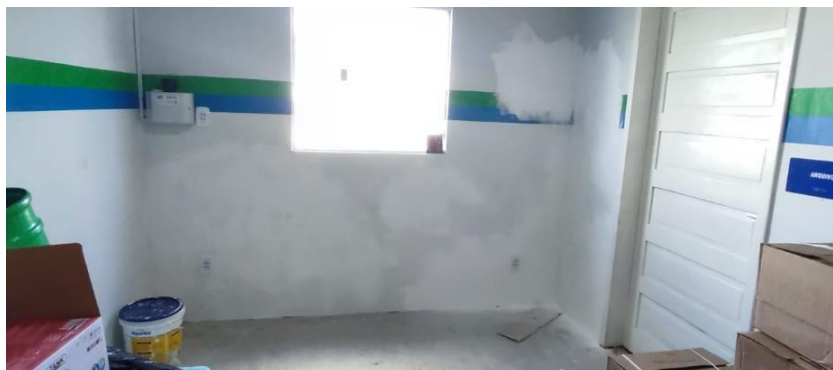
Figura 30 – Aplicação de fundo selador e massa látex em ambiente interno.

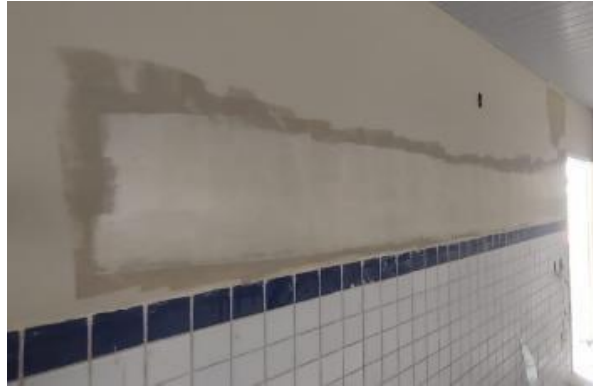
Figura 31 – Pintura com tinta látex em ambiente interno.

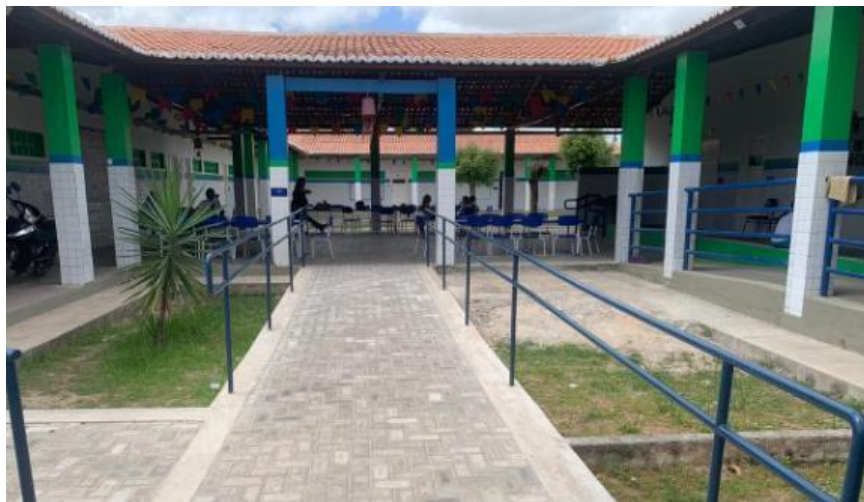
Problemas relacionados à deterioração do concreto e à corrosão das armaduras não foram identificados até a última vistoria realizada in loco, em dezembro de 2024, poucos dias após a conclusão da reforma, que teve duração de pouco mais de um ano. No entanto, esse tipo de patologia pode levar mais tempo para se manifestar, pois está associado a processos degenerativos preexistentes. Isso reforça a importância da realização de inspeções periódicas para monitoramento da estrutura, conforme recomenda Santana (2023).

Figura 32 – Pilares do refeitório após a reforma.

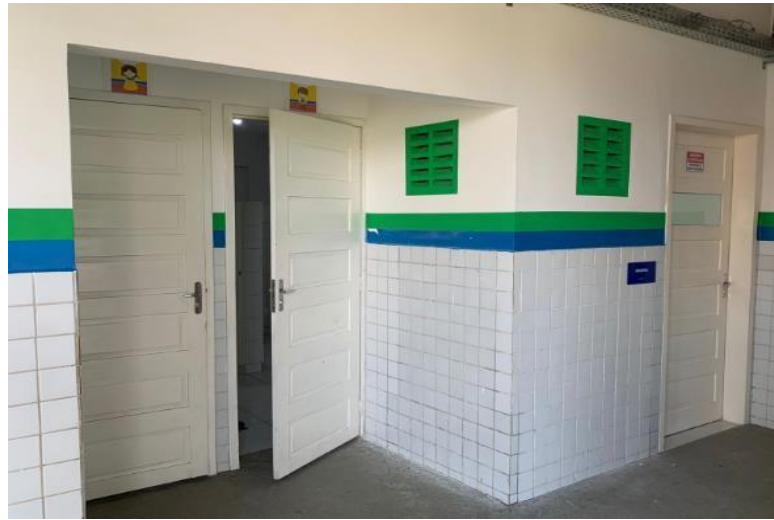
Nas áreas molhadas próximas aos banheiros, onde foram necessárias medidas mais cautelosas, não houve o reaparecimento de manchas, como pode ser observado na Figura 33.

Figura 33 – Parede próxima ao banheiro após a reforma.

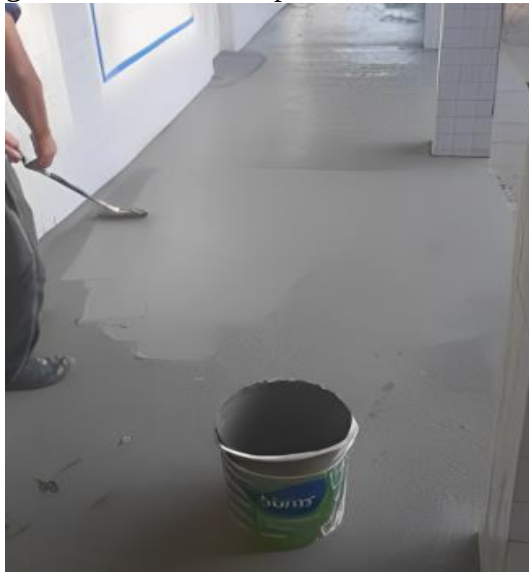
Figura 34 – Pintura de piso com tinta acrílica.

Notou-se a aplicação de algumas medidas preventivas, como pode ser observado na Figura 34, onde foi utilizada tinta impermeabilizante no piso e imunização de madeira contra cupim, conforme Figura 35.

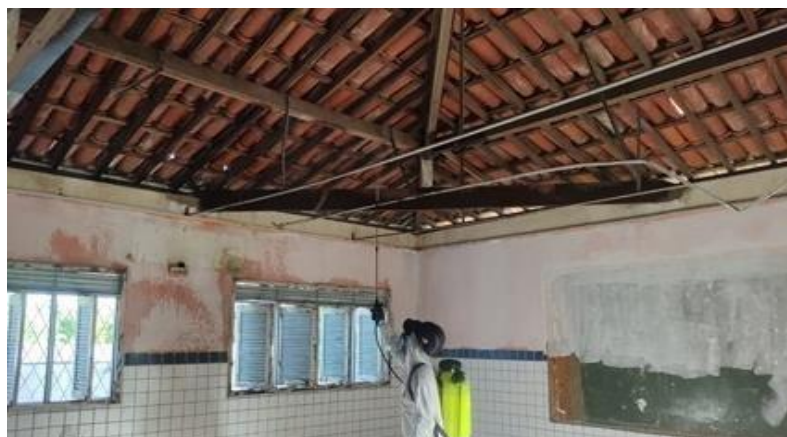
Figura 35 – Imunização de madeira contra cupim.
