**ESTUDO DE CASO DE PATOLOGIAS EM RESIDÊNCIAS UNIFAMILIARES NA  
CIDADE DE ERERÉ-CE**

PAU DOS FERROS/RN  
2021

Trabalho de Conclusão de Curso apresentado à  
Universidade Federal Rural do Semi-Árido –  
UFERSA, Centro Multidisciplinar de Pau dos  
Feros como requisito para obtenção do título  
de Bacharel em Ciência e Tecnologia.

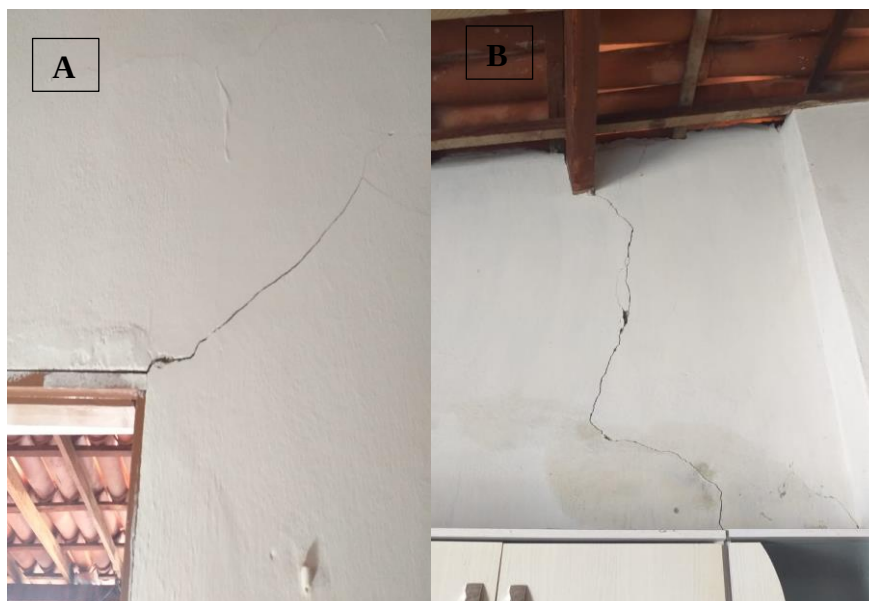
Figura 9- Incidência de fissuras em residências do bairro Francisco Nogueira. A) casa 07; B) casa 08.

Observou-se no estudo que casas pertencentes ao mesmo bairro apresentam, em sua maioria, mesmas patologias. Foi possível destacar o bairro Francisco Nogueira, que apresentou em ambas residências as fissuras, das quais possíveis as causas podem estar relacionadas a má execução da obra, matéria-prima de baixa qualidade, planejamento e ausência de profissionais habilitados, uma vez que as casas não possuem nenhum tipo de projeto prévio, como planta baixa, por exemplo. A figura 9 ilustra a manifestação de fissuras em ambas as residências do bairro Francisco Nogueira.

Na imagem A é possível observar o comportamento da fissura próximo a porta da cozinha da residência 07, impulsionada possivelmente pela falta de uma verga, além de todas as outras causas citadas anteriormente. Ressalta-se que uma verga corresponde a uma região logo acima (parte superior) de uma esquadria (MAMEDE, 2001). Já na imagem B, a fissura se apresenta próximo ao telhado, localizada na área de serviço da residência 08. Sua causa principal pode estar associada ao abatimento no baldrame, bem como também todas as outras já supracitadas.

| CASA 07 | FISSURAS ( X )<br>INFILTRAÇÕES ( X )<br>EFLORESCENCIA ( )<br>Outra: | Casa com tempo de construção já bem considerado, apresentando fissuras de grande escala, localizada nas diagonais das portas, deixando bem exposto que houve um grande abatimento na estrutura, com a ausência de vergas nas portas, contribuindo mais ainda para a fissuração, e também apresenta infiltração na área de serviço da residência. | FRANCISCO NOGUEIRA |

| CASA 08 | INFILTRAÇÕES ( )<br>EFLORESCENCIA ( X )<br>Outra: | que conseguimos visualizar a olho nu, ocasionando uma fissura. Encontra-se também que aconteceu uma elevação de umidade do solo causando um caso eflorescência. | FRANSCISCO NOGUEIRA |

Já para residências com fissuras, a recuperação deveria ser procedida em função de um diagnóstico seguramente firmado, e somente após ter-se pleno conhecimento da implicação da patologia no comportamento do edifício como um todo. Antes da reparação em si da parede, deve-se ter certeza de que não ocorreram danos a instalações, de que a fissura não prejudicou o contraventamento da obra, de que não foram reduzidas perigosamente as áreas de apoio de lajes ou tesouras da cobertura, de que não ocorreram desaprumos muito acentuados, etc. Posteriormente, diagnosticado as possíveis fontes de surgimento, pode-se utilizar argamassa armada, rebocos armados, substituição de elementos degradados, fechamento das juntas, grauteamento vertical, resina epóxi expansiva, adição de vigas e colunas de aço, dentre outros, que possam atuar na recuperação de estruturas danificadas por fissuras. Esta perspectiva de recuperação estrutural também é vislumbrada nos trabalhos elaborados por Thomaz (1998) e Vasconcelos e colaboradores (2021).

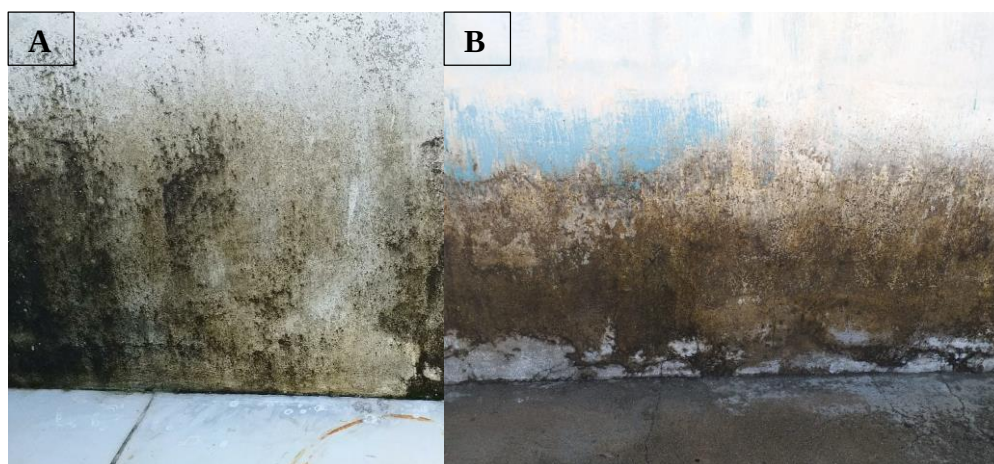
Figura 10- Aparecimento de eflorescência em residências do bairro José Moura. A) casa 01; B) casa 02.

No bairro José Moura notou-se a incidência de eflorescência, e seu aparecimento pode-se estar associado ao fato de que material utilizado nessas residências tenha um alto teor de sais solúveis ou tenha sido preparado com excesso de água. Ainda, impurezas na areia, fissuras nos rebocos ou rejuntas e uma pressão hidrostática favorável à migração das moléculas de sal contribuem para o aparecimento dessa patologia. A carência de mão de obra qualificada pode ser um fator condicionante também, visto que a ausência de impermeabilização das estruturas desencadeia umidade proveniente do solo ocasionando o aparecimento de eflorescência. A figura 10 mostra a o surgimento de eflorescência nas casas do bairro José Moura.

Na imagem A observou-se o aparecimento da eflorescência na área de serviço da residência 01, e isso pois, nestas áreas há maior presença de umidade, visto que são espaços para o desenvolvimento de atividades diárias, como lavar roupas, por exemplo. A imagem B mostra o comportamento da manifestação da patologia identificada na área de serviço da residência 02, onde observa-se uma semelhança com a figura A e sua causa pode estar associado ao mesmo fator explicado para a residência 01.

| FORMULÁRIO DE DIAGNÓSTICO | | | |
|---|---|---|---|
| CASA 01 | FISSURAS ( )<br>INFILTRAÇÕES ( )<br>EFLORESCENCIA ( X )<br>Outra: | Casa nova, porém, percebe-se que há uma má execução no baldrame, por falta de impermeabilização, ocasionando uma elevação de umidade do solo. | JOSÉ MOURA |
| CASA 02 | FISSURAS ( )<br>INFILTRAÇÕES ( X )<br>EFLORESCENCIA ( X )<br>Outra: | Casa com tempo de construção já bem considerado, com marcas de restauração, mesmo assim, demonstra problemas de infiltração ocasionando patologias na residência. | JOSÉ MOURA |

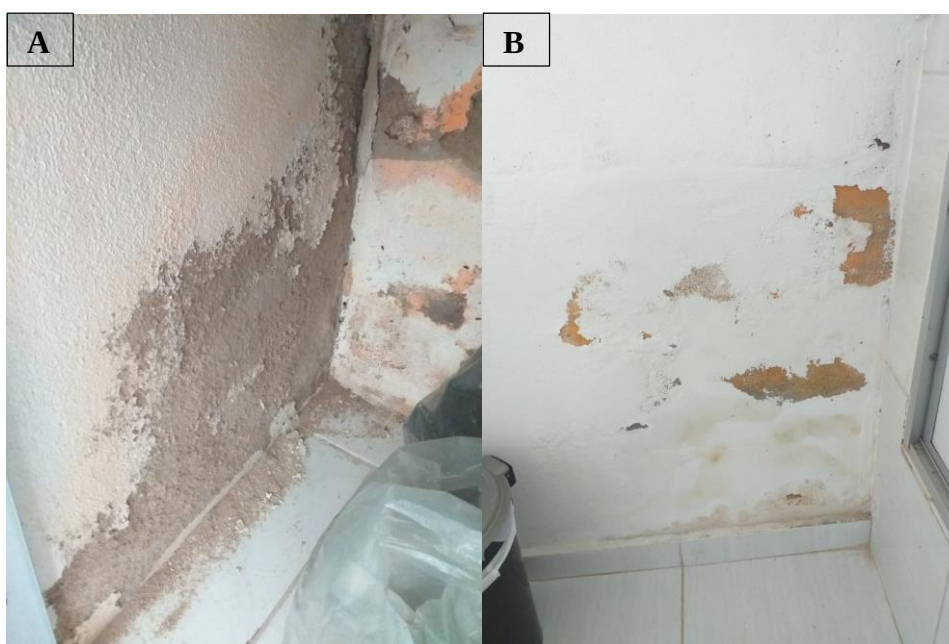
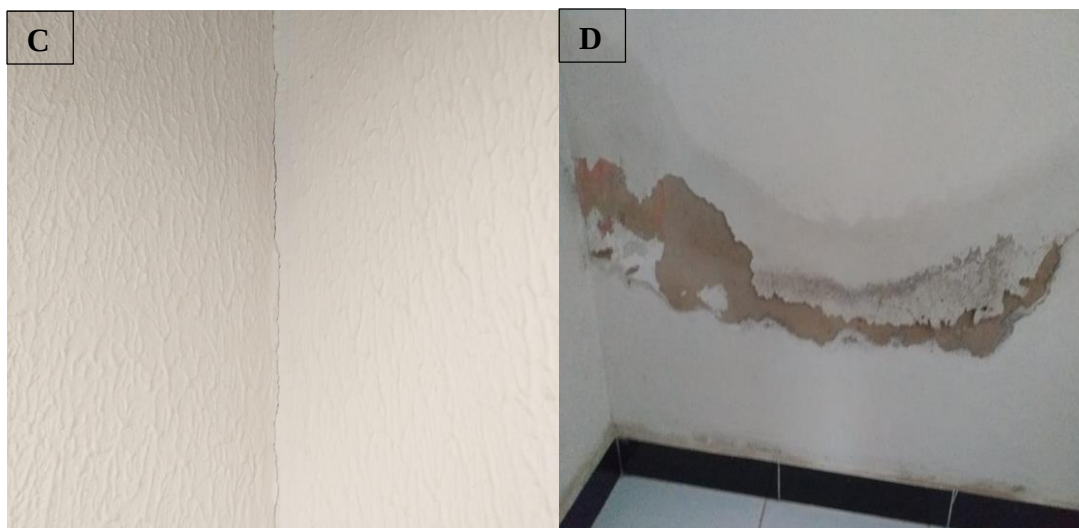
Figura 11- Manifestações patológicas identificadas no bairro Ipiranga

Observando-se as residências 05 e 06 do bairro Ipiranga, percebeu-se a incidência de três tipos de manifestações patológicas (fissura, infiltração e eflorescência) distribuídas em ambas residências (Figura 11). Neste bairro, as casas possuem projetos arquitetônicos mais recentes, porém o aparecimento de manifestações patológicas pode estar associado, assim como nos outros casos, devido a execução de obra ineficiente, matéria prima de má qualidade, dentre outros.

Na imagem A observou-se a incidência de eflorescência localizada na parede da área de serviço da residência 05, além de infiltrações embaixo da pia da área de serviço, ilustrado na imagem B. As causas para ambas patologias podem estar associadas a umidade do local, assim como nos casos anteriores, além de materiais com a presença de sais, no caso de eflorescência. Já na residência 06 apresentou-se patologias do tipo fissura, ilustrada na imagem C, localizada na junção de duas paredes e infiltração também localizada na área de serviço observada na imagem D. A causa provável da fissura pode ser o da má execução no amarramento das paredes, e no caso das infiltrações a impermeabilização e a umidade do local podem ser fatores condicionantes para o surgimento de tal patologia.

| CASA 05 | FISSURAS ( )<br>INFILTRAÇÕES ( X )<br>EFLORESCENCIA ( X )<br>Outra: | Casa nova, observa-se que a grande causa dos problemas são infiltração localizada na região da área de serviço da residência. | IPIRANGA |
| CASA 06 | FISSURAS ( X )<br>INFILTRAÇÕES ( X )<br>EFLORESCENCIA ( )<br>Outra: | Casa nova, mas observa-se que uma má execução, acarretando fissuras devido um abatimento com visualização a olho nu, consequentemente ocasionando uma infiltração. | IPIRANGA |
