UNIVERSIDADE FEDERAL RURAL DO SEMI-ÁRIDO  
CENTRO MULTIDISCIPLINAR DE CARAÚBAS  
DEPARTAMENTO DE CIÊNCIA E TECNOLOGIA  
CURSO DE INTERDISCIPLINAR EM CIÊNCIA E TECNOLOGIA

**MANIFESTAÇÕES PATOLÓGICAS NAS HABITAÇÕES RESIDENCIAIS: ESTUDO  
DE CASO NA CIDADE DE JAGUARUANA-CE**

Monografia apresentada a Universidade Federal Rural do Semiárido – UFERSA, Campus Caraúbas como parte dos requisitos para a obtenção do título de Bacharel em Ciência e Tecnologia.

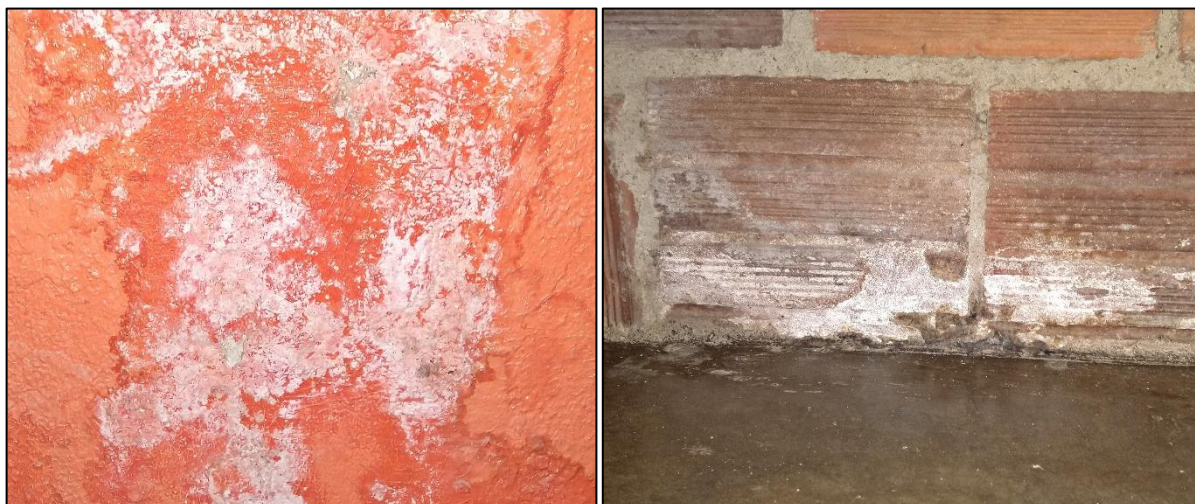
A análise visual das manifestações patológicas nas edificações residenciais ocorreu por meio de registros fotográficos. Dessa forma, observou-se que entre as 30 residências analisadas todas apresentaram a ocorrência de alguma manifestação patológica, havendo variação na quantidade de problemas por residência. As manifestações patológicas mais incidentes são as eflorescências (Figura 20), assim como as infiltrações (Figura 21), geralmente presentes em paredes, o que contribui para o surgimento de diversos outros problemas patológicos ou até mesmo agravar aqueles já existentes.

Figura 20 – Manifestações de salitre

O descascamento de parede (Figura 28), surgimento de manchas e, principalmente, as eflorescências (Figura 20) e as criptoflorescências (Figura 25), assim como as patologias supracitadas, são problemas provocadas pela presença de umidade, sendo principalmente devido a infiltrações por capilaridade, já que a presença de água ajuda no transporte de sais presentes nos materiais. A manifestação destes problemas também pode ser devido à falta de uso de materiais impermeabilizantes e a idade da construção.

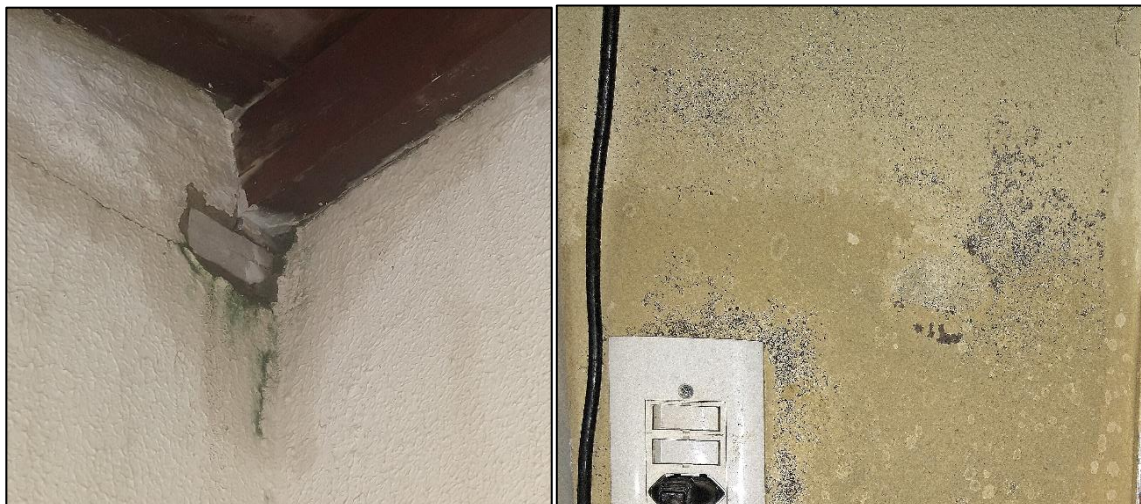
Figura 21 – Infiltrações em paredes

De acordo com o que foi estudado no decorrer desta pesquisa, a umidade é um dos problemas que mais surge nas edificações, podendo ser proveniente de água das precipitações ou de vazamentos, sendo capaz de provocar diversas manifestações patológicas, como infiltrações (Figura 21), manchas de umidade, proliferação de fungos (Figura 22). As infiltrações podem surgir, também, devido a presença de outras patologias, como as fissuras e trincas, e podem provocar sérios problemas para as edificações caso não sejam tratadas adequadamente.

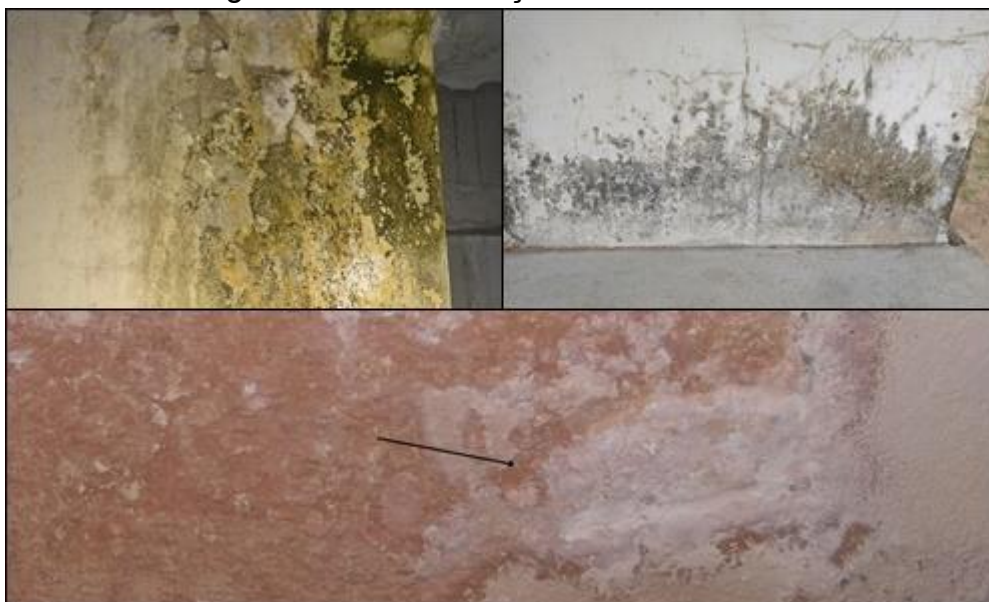
Outro problema comumente encontrado nas residências são as manchas oriundas dos bolores e mofo (Figura 22), geralmente manifestados em fachadas e/ou em locais com exposição a precipitações, apresentando uma coloração esverdeada e cinzenta. Diversas outras manifestações foram observadas como trincas em tetos e paredes (Figura 23).

Figura 22 – Manifestações do mofo e bolor

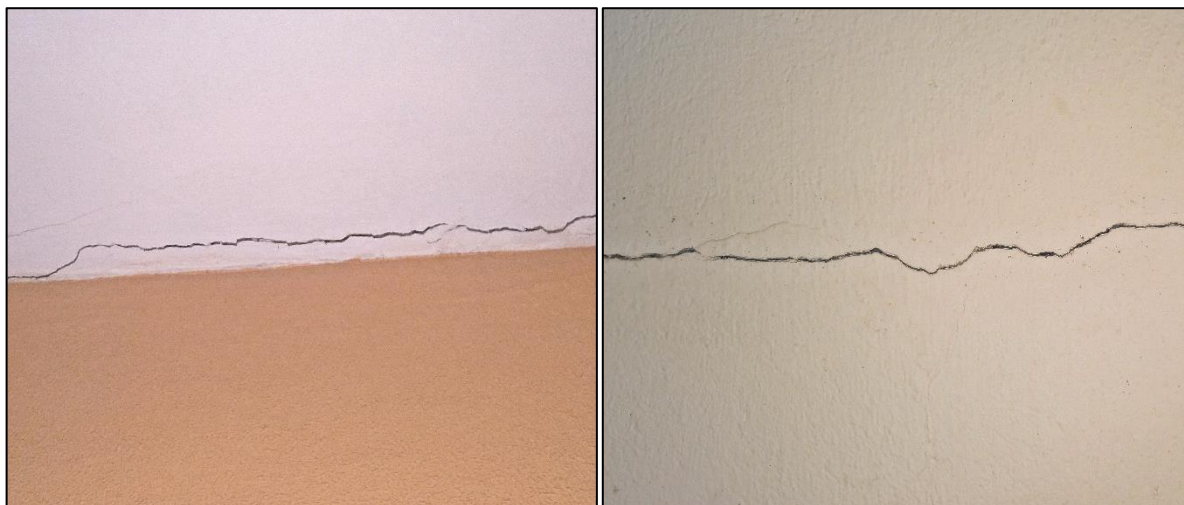
Figura 23 – Trincas

Em relação as fissuras (Figura 26), trincas (Figura 23) e rachaduras (Figura 27) encontradas nas residências analisadas, podem estar associadas ao preparo inadequado do concreto, devido à alta relação água/cimento, falta ou falha na cura e alto calor de hidratação. A ação de tensões na estrutura, recalques diferenciais, sobrecargas e movimentações térmicas, também podem provocar o surgimento destes problemas. As rachaduras encontradas podem ter evoluído a partir da presença de uma trinca, que evoluiu a partir de uma fissura.

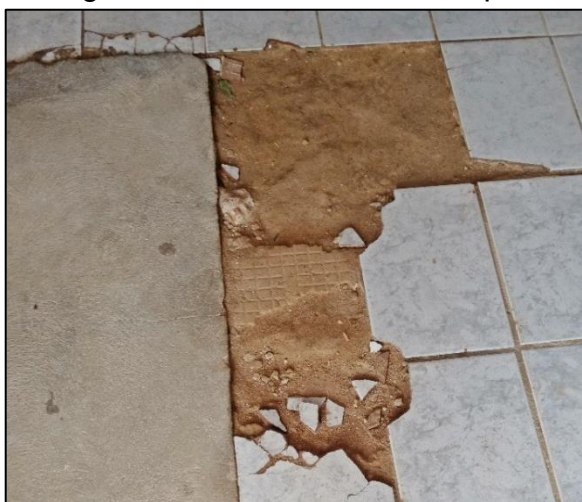
Outras manifestações patológicas foram encontradas com menor frequência, como deslocamentos de piso (Figura 24), a criptoflorescência (Figura 25) fissuras (Figura 26) e rachaduras (figura 27), geralmente em paredes, e descascamento de parede (Figura 28).

Figura 24 – Deslocamento de piso

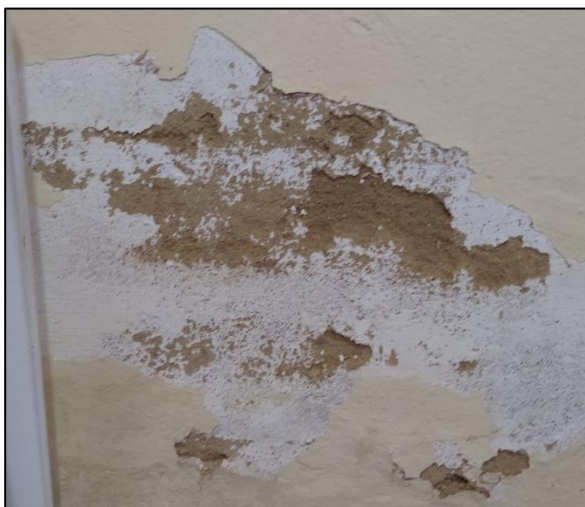
Figura 25 – Criptoflorescências

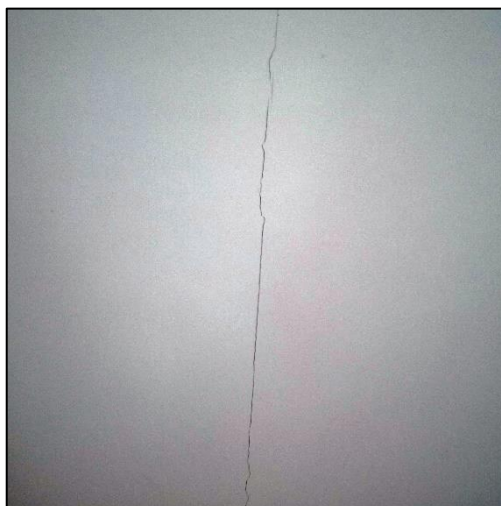
Figura 26 – Fissura

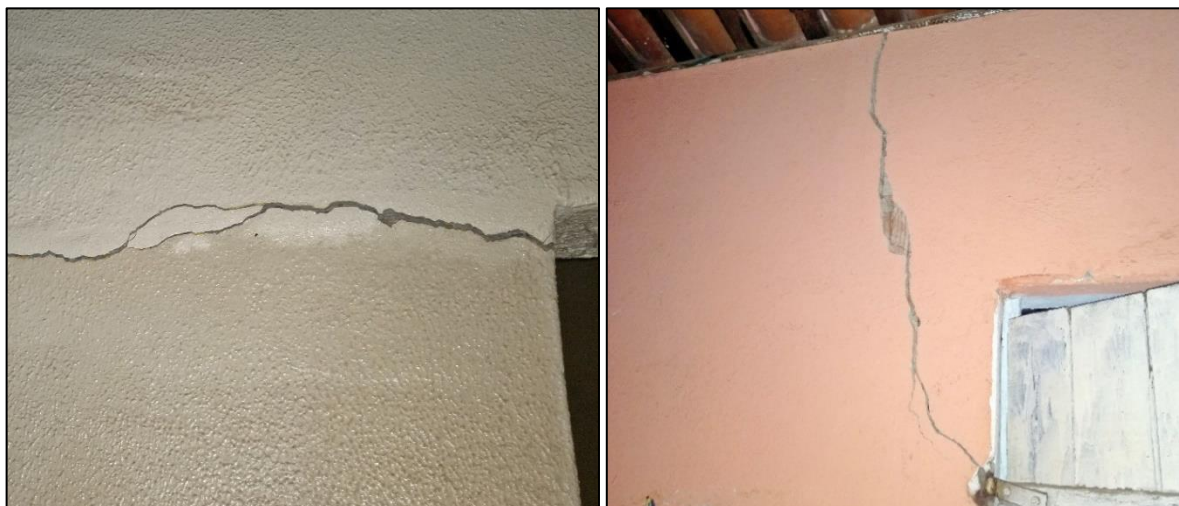
Figura 27 – Rachaduras
