MAURO JOSÉ DA SILVA FILHO

**TÉCNICA DE RECUPERAÇÃO DE PATOLOGIAS EM PAVIMENTO ASFÁLTICO  
– ESTUDO DE CASO: RUA SÃO JOÃO EM PAU DOS FERROS – RN**

Trabalho de Conclusão de Curso apresentado à  
Universidade Federal Rural do Semi-Árido –  
UFERSA, Campus Pau dos Ferros, para a obtenção  
do Título de Bacharel em Engenharia Civil.

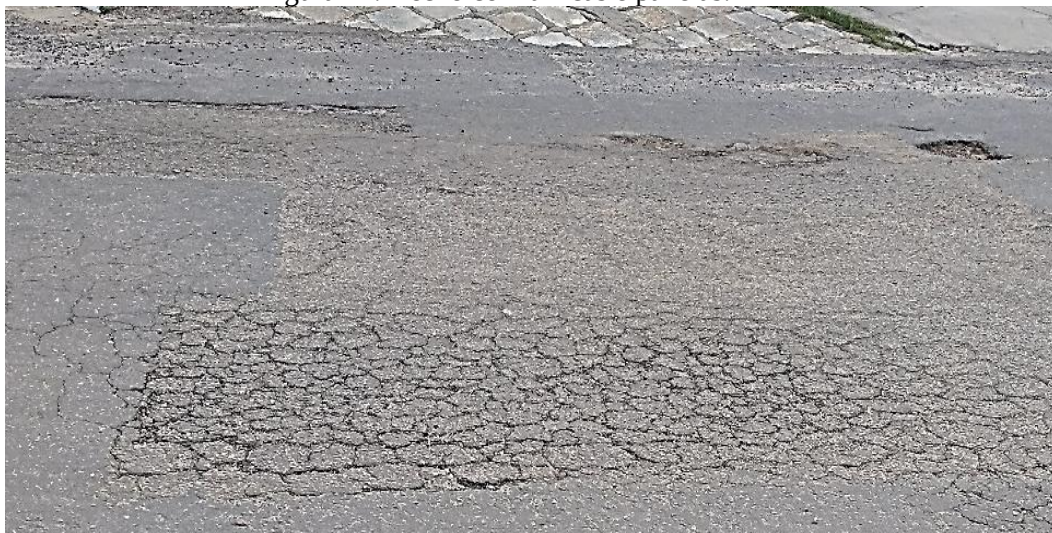
Figura 14: Trecho com trincas e panelas.

Na figura 14 são apresentadas dois tipos de patologias, a trinca tipo “Couro de Jacaré” e uma panela. As trincas podem estar relacionadas à fadiga devido a repetição, ou seja, a

solicitação pelo tráfego de veículos, subdimensionamento ou má qualidade da estrutura ou de uma das camadas do pavimento, ou então, baixa capacidade de suporte do solo envelhecimento do pavimento chegando ao fim da vida útil. A panela formada no revestimento provavelmente teve origem a partir das trincas que, juntamente com fatores como a precipitação de chuvas ou a fadiga. Caso não seja implementada uma recuperação para o trecho, pode-se atingir as camadas inferiores prejudicando todo o pavimento.

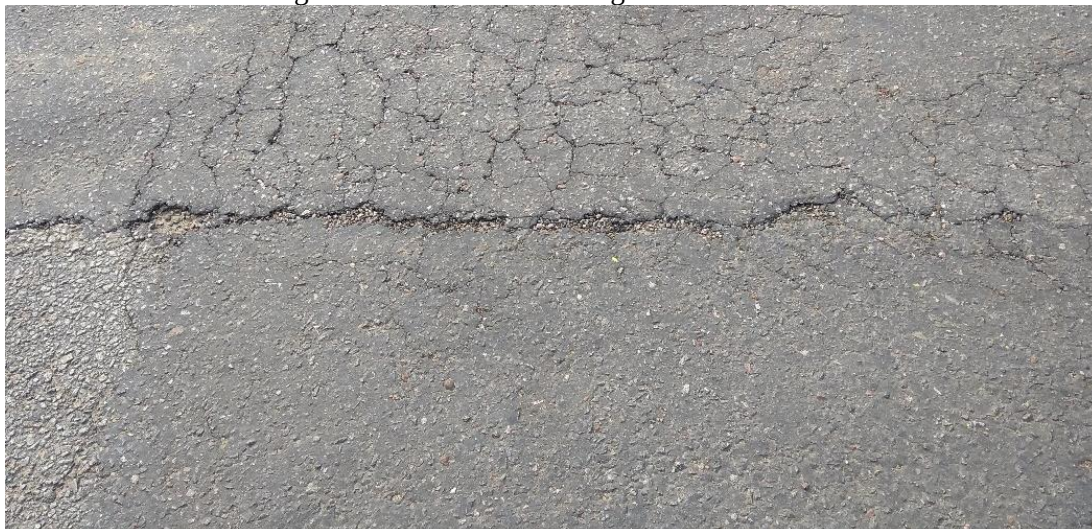
Figura 15: Trinca isolada longitudinal.

As trinca isolada longitudinal encontrada no pavimento, conforme mostra a figura 15, podem se originar devido à retração térmica. As prováveis causas deste tipo de patologia são a má execução da junta longitudinal de separação entre o pavimento antigo e a implantação de um remendo, recalque diferencial, propagação de trincas nas camadas inferiores à do revestimento da estrada. Também são mostradas mais trincas do tipo “Couro de Jacaré”, que podem estar relacionadas à fadiga e agravada pela retração térmica na trinca longitudinal.

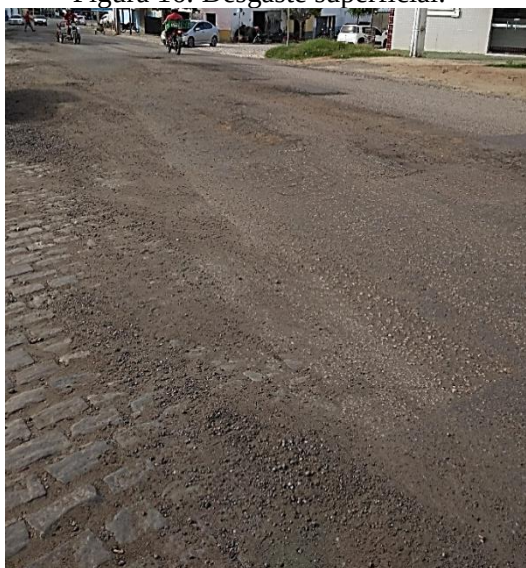
Figura 16: Desgaste superficial.

A figura 16 mostra o desgaste superficial do revestimento no trecho. Trata-se de um defeito funcional e possivelmente foi ocasionado pelo tráfego e da carga dos veículos juntamente com os agentes de intemperismo, provocando aspereza superficial do revestimento. As prováveis causas são falhas na adesividade ligante-agregado, presença de água aprisionada e sobreposição em vazios da camada de revestimento, gerando deslocamento de ligante, ou deficiência no teor de ligante.

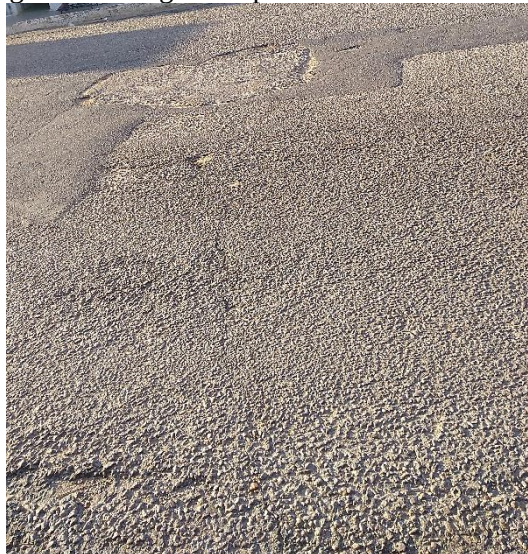
Figura 17: Desgaste superficial com remendos.

Na figura 17 percebe-se que o revestimento apresenta certo grau de desgaste, sendo possível notar que começou a ocorrer o desprendimento dos agregados. Percebe-se também que existe uma grande quantidade de remendos que, provavelmente, foram utilizados como “tapa buracos”. O remendo na via se tornou uma defeito que diminui o conforto na trafegabilidade devido aparecer como elevações ou depressões na via. Suas principais e possíveis causas são a carga de tráfego, utilização de material de má ou péssima qualidade (diminuição de sua vida útil) e até mesmo as técnicas construtivas má executadas.

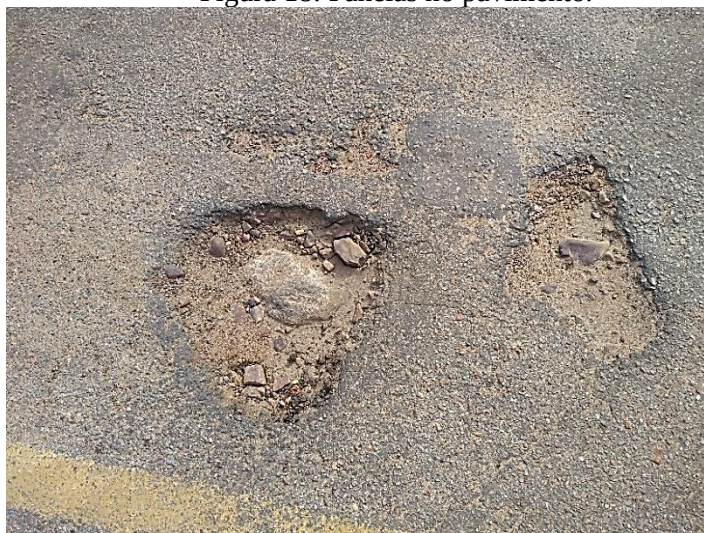
Figura 18: Panelas no pavimento.

A Figura 18 mostra duas panelas no meio da via o que causa dificuldade no rolamento podendo levar até a acidentes. As panelas podem ser a evolução do desgaste do pavimento, pois ao ser observada a imagem, o pavimento já se apresenta com aspecto deteriorado. É importante salientar que a cavidade pode chegar a atingir a base do pavimento. A solução é a execução de remendos, contudo, a má execução do remendo pode somente transformar a patologia em outra.

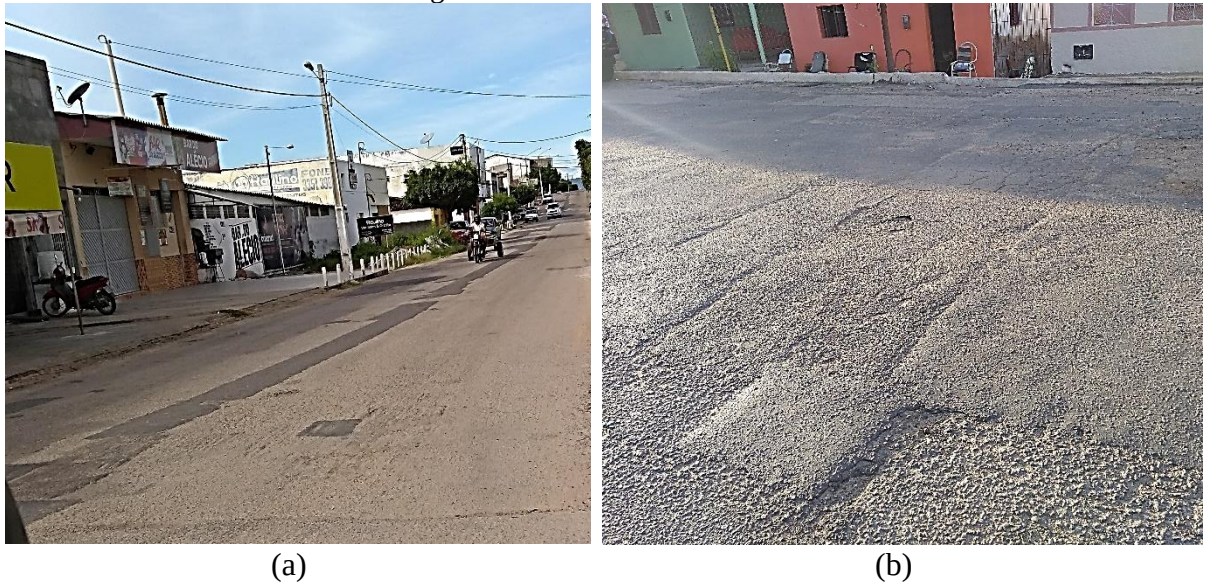
Figura 19: Remendos.

As patologias nas Figura 19 (a) e (b) são remendos executados para preencher as panelas que atingiram uma ou mais camadas do pavimento. Os remendo executados da forma como estão, tornaram-se um defeito pois a forma em que se apresentam na via comprometem a segurança e o conforto no rolamento.

A figura 19 (a) mostra remendos que foram executados no sentido longitudinal da via, já a figura 19 (b) mostra uma aglomeração de remendos, causando ressaltos no pavimento.

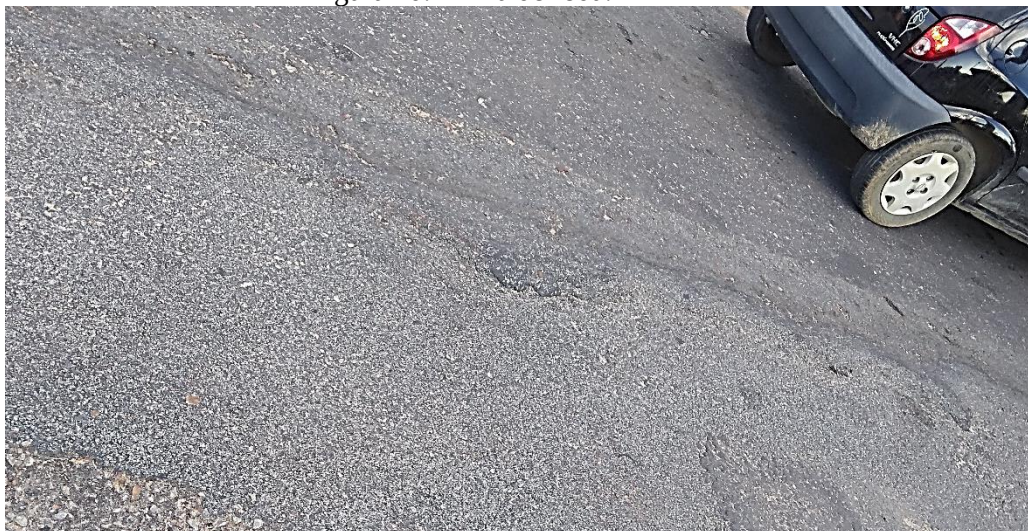
Figura 20: Trilha de roda.

A figura 20 mostra uma afundamento por trilha de roda. O afundamento pode ter sido originado por deformações plásticas de uma ou mais camadas do pavimento e/ou do subleito ou ainda, pela execução da má compactação no trecho. Como o seu comprimento é menor que seis metros, caracteriza-se como um Afundamento Plástico Local. Suas principais causas são: fluência plástica de uma ou mais camadas do pavimento ou do subleito, falha na dosagem de mistura asfáltica com excesso de ligante asfáltico e falha na seleção de tipo de revestimento asfáltico para a carga solicitante.

A análise para técnica de restauração da trilha de roda da figura 20 envolve a execução de ensaios para saber o grau de deformações no revestimento e nas camadas inferiores. Além disso, é necessário ensaios para saber os materiais empregados e sua dosagem. Os ensaios a serem realizados no trecho devem ser não destrutivos, tendo em vista que, a via não pode ser interditada por ser um elemento de ligação entre a RN-177 e a BR-405 e, também, um desvio para a BR-405. A análise, portanto, caracteriza-se como uma avaliação estrutural, contudo, como existe a falta de equipamento não pôde ser realizada.

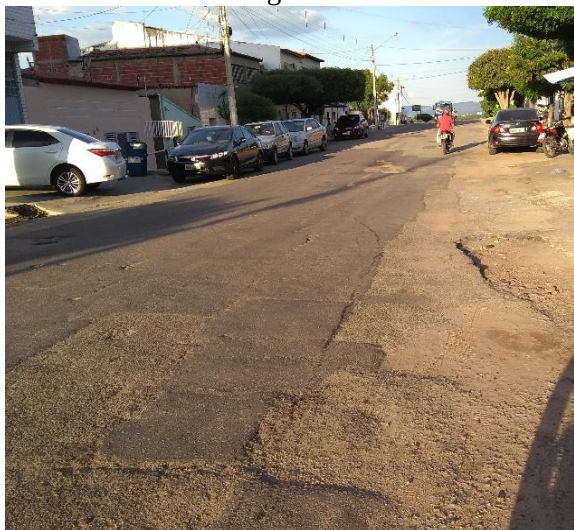
As figuras 21 (a) e (b) mostram trechos da rua São João. Apenas na figura 21 (a) existe a presença de uma pequena boca de lobo de um lado da via. Já na figura 21 mostra a ausência de dispositivos drenagem essenciais para a condução e captação de águas pluviais, tais dispositivos seriam sarjetas para condução, bocas de lobo ou bocas de leão para captação, poços de visita para inspeção e canalizações tubulares ou celulares para a condução e ou lançamento.

Figura 21: Trechos da rua São João com problemas de drenagem.

Outros problemas relacionados a patologias também são possíveis serem visualizados nas figuras 21 (a) e (b), como desgaste superficial, aglomerações de remendos e painelas no acostamento. Além disso, a falta de sinalização, elementos físicos em cruzamentos, da via corrobora para a falta de segurança.
