**UNIVERSIDADE FEDERAL RURAL DO SEMI-ÁRIDO**  
**CENTRO MULTIDISCIPLINAR DE CARAÚBAS**  
**CURSO: ENGENHARIA CIVIL**

**ANÁLISE E QUALIFICAÇÃO DE MANIFESTAÇÕES PATOLÓGICAS EM  
EDIFICAÇÃO PÚBLICA: ESTUDO DE CASO NO MUNICÍPIO DE  
MOSSORÓ-RN**

Monografia apresentada a Universidade  
Federal Rural do Semi-Árido – UFERSA, como  
requisito para obtenção do título de Bacharel  
em Engenheiro civil.

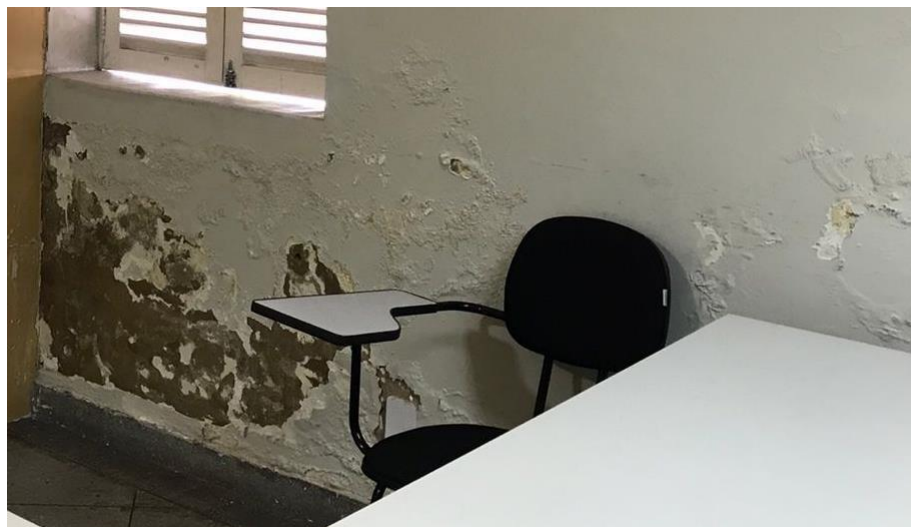
**Figura 4** Manifestação patológica encontrada na parede da sala do Edifício em estudo.

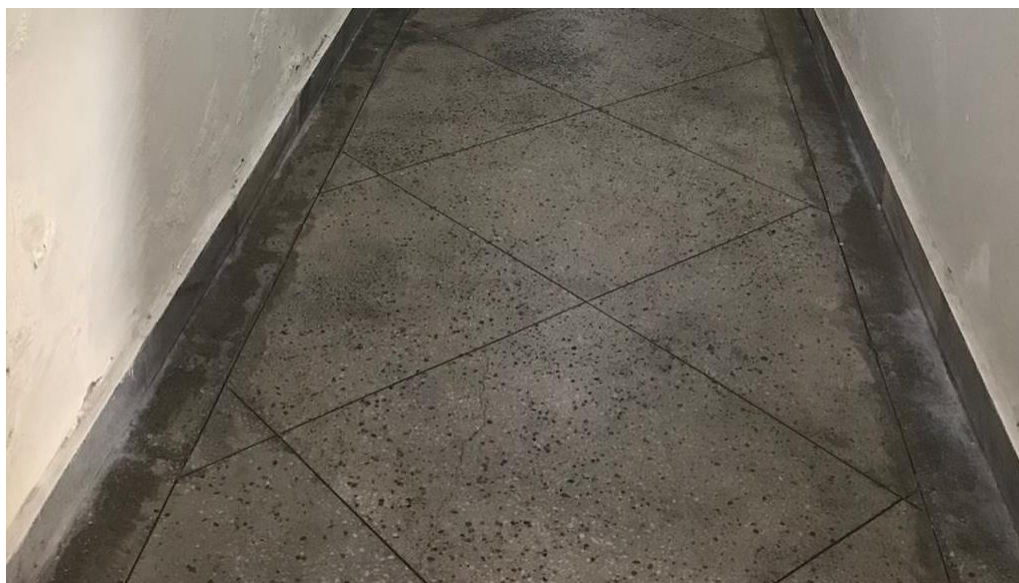
**Figura 5** Manifestação patológica encontrada no piso e na parede do corredor do Edifício em estudo.

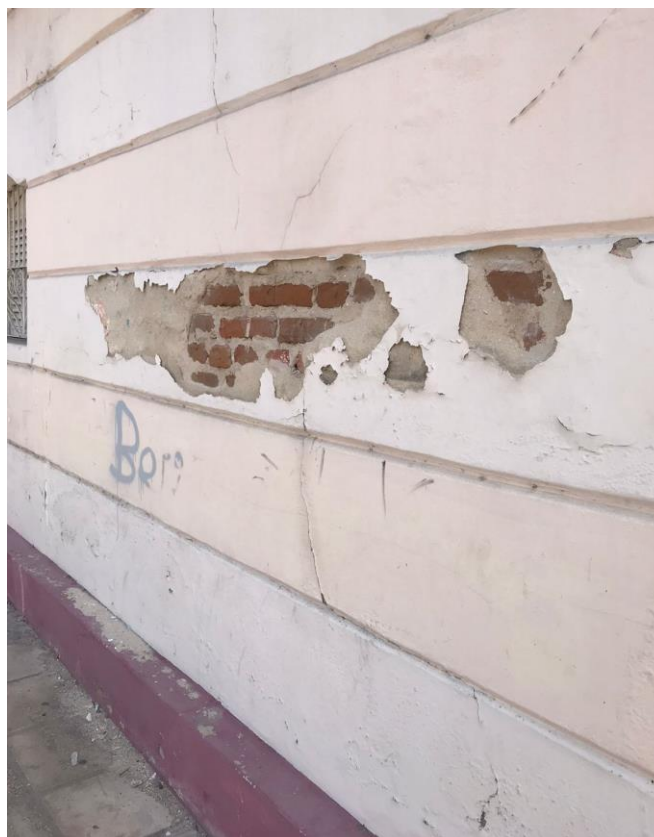
**Figura 6 Manifestação Patológica encontrada no piso e na parede da fachada do Edifício em estudo.**

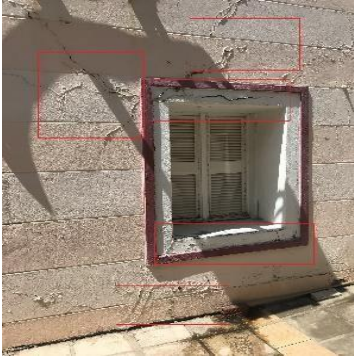
| ITEM | Registros Fotográficos | Descrição por inspeção visual | Manifestação patológica | Possíveis Diagnósticos | Terapêutica adequada |
|---|---|---|---|---|---|
| 1 | | Aberturas na diagonal/ horizontal e formação de bolhas e descascamento da pintura. | Fissuras (<0,5mm), Eflorescência e Perda de Aderência. | <ol style="list-style-type: none"> <li>1.Provável movimentação dos materiais e componentes de construção;</li> <li>2. Infiltração por umidade e falta de impermeabilização na base;</li> <li>3. Aplicação da pintura sobre base mal preparada (sujeiras, gorduras e materiais soltos), falta de uma impermeabilização adequada da base.</li> </ol> | <ol style="list-style-type: none"> <li>1.Lixar a parede e remover a pintura antiga;</li> <li>2. Aplicar selagem com resina epóxi ou nata de cimento com consistência adequada.</li> <li>3.Aplicar fundo preparador de parede;</li> <li>4. Repintar a superfície com tinta específica para áreas externas.</li> </ol> |

| <b>1</b> | Fissuras (<0,5mm),<br>Eflorescência e Perda de Aderência. | 2 | 2 | 2 | 8 | 6 <sup>a</sup> |

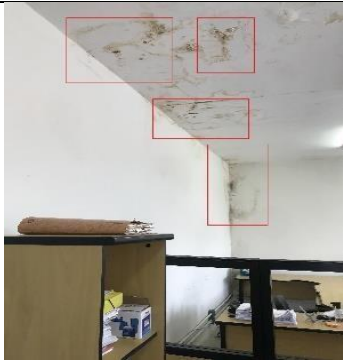
| ITEM | Registros Fotográficos | Descrição por inspeção visual | Manifestação patológica | Possíveis Diagnósticos | Terapêutica adequada |
|---|---|---|---|---|---|
| 2 | | Manchas de coloração amarronzadas no gesso e na parede. | Manchas | <ol style="list-style-type: none"> <li>1.Infiltração por umidade na cobertura.</li> </ol> | <ol style="list-style-type: none"> <li>1. Corrigir um possível local de vazamento na cobertura.</li> <li>2. Lixar parte do gesso com mancha e pintar.</li> </ol> |

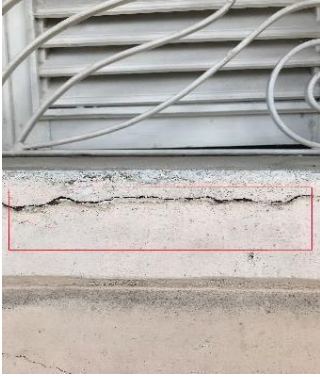
| 3 | | Abertura horizontal em toda a extensão do peitoril. | Rachadura (<1,5mm a 5,0mm>) | <ol style="list-style-type: none"> <li>1. Provável movimentação dos materiais e componentes de construção.</li> <li>2. Retração da alvenaria.</li> <li>3. Expansão da alvenaria por absorção de água e consequente fissura na argamassa.</li> </ol> | <ol style="list-style-type: none"> <li>1. Aplicar selagem com resina epóxi ou nata de cimento com consistência adequada.</li> </ol> |

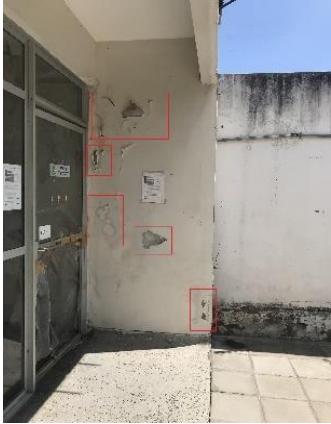
| 4 | | Descascamento da pintura e coloração mais escura em algumas áreas. | Perda de aderência e manchas. | <ol style="list-style-type: none"> <li>1. Aplicação da pintura sobre base mal preparada (sujeiras, gorduras e materiais soltos).</li> <li>2. Ação de agentes externos (sol, chuva, ventos, poluição e fungos) que aceleram o processo de escurecimento da superfície.</li> <li>3. Infiltração proveniente da parede de outra edificação que está colada ou da base que não teve uma boa impermeabilização.</li> </ol> | <ol style="list-style-type: none"> <li>1. Reparar possível fonte de vazamento;</li> <li>2. Lixar parede retirar toda a pintura antiga que está se desprendendo;</li> <li>3. Aplicar impermeabilizante e telas de poliéster;</li> <li>4. Repintar a superfície.</li> </ol> |

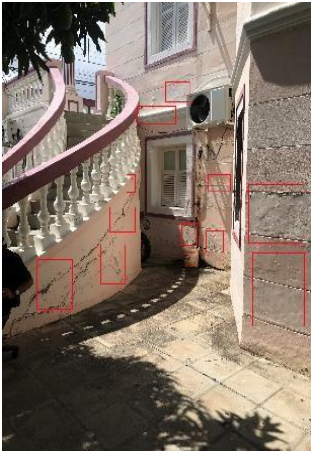
| | | Aberturas na diagonal/horizontal, coloração escura, formação de bolhas e descascamento da pintura. | Rachadura (<1,5mm a 5,0mm>), manchas, eflorescência e perda de aderência. | <ol style="list-style-type: none"> <li>1.Provável movimentação dos materiais e componentes de construção;</li> <li>2. Infiltração da má instalação do ar condicionado, infiltração por falta ou má impermeabilização da base;</li> <li>3.Envelhecimento da tinta e consequente exposição excessiva ao sol e vento.</li> </ol> | <ol style="list-style-type: none"> <li>1. Reparar possível fonte de vazamento;</li> <li>2. Lixar parede retirar toda a pintura antiga que está se desprendendo;</li> <li>3. Aplicar impermeabilizante e telas de poliéster;</li> <li>4. Repintar a superfície;</li> </ol> <p>Nas rachaduras</p> <ol style="list-style-type: none"> <li>5. Aplicar selagem com resina epóxi ou nata de cimento com consistência adequada.</li> </ol> |

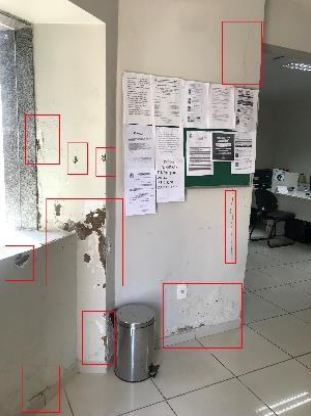
| 6 | | Aberturas verticais, formação de bolhas e descascamento de pintura. | Rachadura (<1,5mm a 5,0mm>), manchas, eflorescência e perda de aderência. | <ol style="list-style-type: none"> <li>1. Retração e expansão da alvenaria por absorção de água e consequente fissura na argamassa e movimentação térmica da alvenaria;</li> <li>2. Infiltração por umidade por falta de uma impermeabilização adequado da base.</li> </ol> | <ol style="list-style-type: none"> <li>1. Reparar possível fonte de vazamento;</li> <li>2. Lixar parede retirar toda a pintura antiga que está se desprendendo;</li> <li>3. Aplicar impermeabilizante e telas de poliéster;</li> <li>4. Repintar a superfície;</li> </ol> <p>Nas rachaduras</p> <ol style="list-style-type: none"> <li>1. Aplicar selagem com resina epóxi ou nata de cimento com consistência adequada.</li> </ol> |

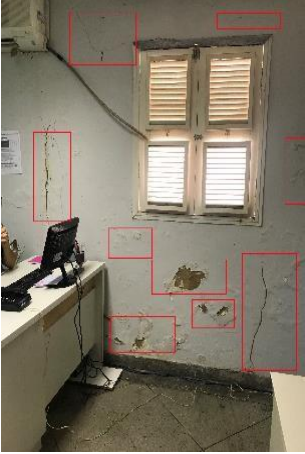
| 7 | | Desprendimento da pintura, paredes úmidas, formação de bolhas e parede apresentando cupim. | Perda de aderência da pintura, umidade, eflorescência e cupim. | 1. Infiltração por umidade por falta de uma impermeabilização adequada da base. | <ol style="list-style-type: none"> <li>1. Reparar possível fonte de vazamento;</li> <li>2. Lixar a parede para retirar toda a pintura antiga que está se desprendendo;</li> <li>3. Aplicar impermeabilizante e telas de poliéster;</li> <li>4. Repintar a superfície;</li> <li>5. Dedetizar todo o ambiente.</li> </ol> |

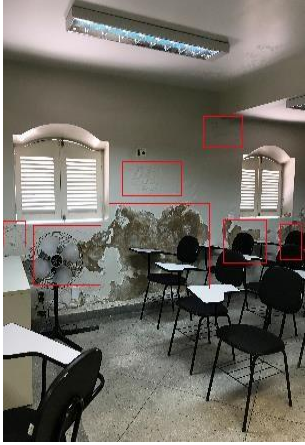
| 8 | | Parede descascada e com manchas brancas no reboco, úmidas e com bolhas. | Perda de aderência, umidade e eflorescência. | 1. Infiltração por umidade por falta de uma impermeabilização adequada da base. | <ol style="list-style-type: none"> <li>1. Reparar possível fonte de vazamento;</li> <li>2. Lixar parede retirar toda a pintura antiga que está se desprendendo;</li> <li>3. Aplicar impermeabilizante e telas de poliéster;</li> <li>4. Repintar a superfície.</li> </ol> |

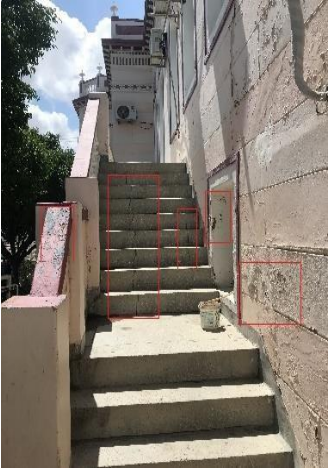
| 9 | | Formação de bolhas, aberturas verticais nos degraus da escada e pintura desgastada. | Eflorescência, trincas (<0,5mm a 1,5mm>) e desprendimento de pintura. | <p>1. Infiltração por umidade e ação por agentes externos;</p> <p>2. Retração e expansão da alvenaria por absorção de água e consequente fissura na argamassa e movimentação térmica da alvenaria;</p> <p>3. Incompatibilidade entre tintas.</p> | <p>1. Reparar possível fonte de vazamento;</p> <p>2. Lixar parede e remover pintura antiga;</p> <p>3. Aplicar fundo preparador de parede;</p> <p>4. Repintar a superfície.</p> <p>Nas fissuras da escada</p> <p>1. Aplicar selagem com resina epóxi ou nata de cimento com consistência adequada.</p> |

| 9 | Eflorescência, trincas (<0,5mm a 1,5mm>) e desprendimento de pintura. | 1 | 1 | 2 | 2 | 9 <sup>a</sup> |

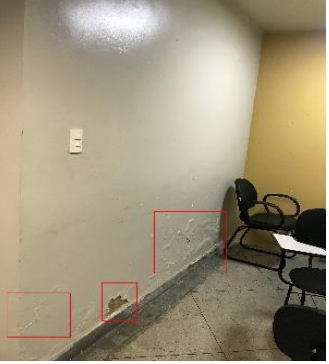
| 10 | | Formação de bolhas e descascamento de pintura. | Eflorescência e desprendimento de pintura. | 1. Infiltração por umidade por falta de uma impermeabilização adequada da base. | <p>1. Reparar possível fonte de vazamento;</p> <p>2. Lixar parede e remover pintura antiga;</p> <p>3. Aplicar impermeabilizante e telas de poliéster;</p> <p>4. Repintar a superfície.</p> |

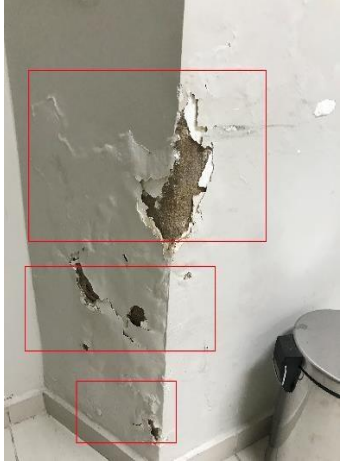
| 11 | | Formação de bolhas e descascamento de pintura. | Eflorescência e desprendimento de pintura. | 1. Infiltração por umidade por falta de uma impermeabilização adequada da base. | <ol style="list-style-type: none"> <li>1. Reparar possível fonte de vazamento;</li> <li>2. Lixar parede retirar toda a pintura antiga que está se desprendendo;</li> <li>3. Aplicar impermeabilizante e telas de poliéster.;</li> <li>4. Repintar a superfície;</li> <li>5. Dedetizar todo o ambiente.</li> </ol> |

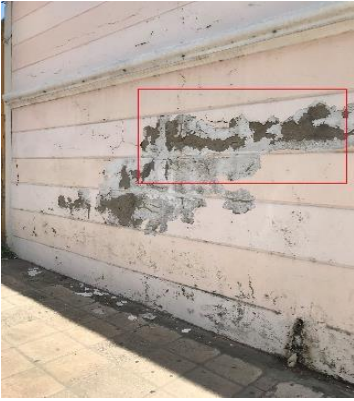
| 12 | | Parede com pintura encardida, desgaste e desprendimento da pintura e da argamassa. | Manchas e perda de aderência. | <ol style="list-style-type: none"> <li>1. Desprendimento causado por impacto;</li> <li>2. Ação de micro-organismo que deixaram a ancoragem da argamassa deficiente.</li> <li>3. Ação de agentes externos (sol, chuva, ventos, poluição e fungos) que aceleram o processo de escurecimento da superfície.</li> </ol> | <ol style="list-style-type: none"> <li>1. Verificar se ainda existe partes descoladas e removê-las;</li> <li>2. Aplicar nova argamassa no local;</li> <li>3. Lixar partes manchadas;</li> <li>4. Aplicar fundo preparador de parede;</li> <li>5. Repintar a superfície com tinta específica para ambientes externos.</li> </ol> |

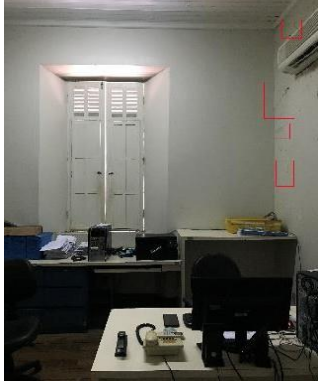
| 13 | | <p>Coloração escurecida da pintura e aberturas diagonais na parede.</p> | <p>Manchas e fissuras (&lt;0,5mm).</p> | <p>1. Infiltração da má instalação do ar condicionado (vazamento), infiltração por umidade da cobertura.</p> | <ol style="list-style-type: none"> <li>1. Corrigir possível local de vazamento na cobertura.</li> <li>2. Lixar parte do gesso com mancha e pintar.</li> </ol> |

| <b>13</b> | Manchas e fissuras (<0,5mm). | 1 | 2 | 2 | 4 | 8 <sup>a</sup> |

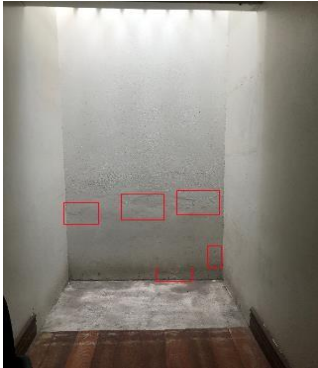
| 14 | | <p>Formação de bolhas e coloração escura na base.</p> | <p>Eflorescência e manchas.</p> | <p>1. Umidade por falta de uma impermeabilização adequada da base.</p> | <ol style="list-style-type: none"> <li>1. Reparar possível fonte de vazamento;</li> <li>2. Lixar parede e remover pintura antiga;</li> <li>3. Aplicar impermeabilizante e telas de poliéster;</li> <li>4. Repintar a superfície.</li> </ol> |

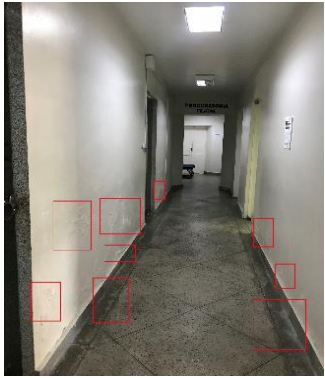
| 15 | | Formação de bolhas nas paredes e manchas esbranquiçadas no piso. | Eflorescência nas paredes e no piso. | 1. Umidade por falta de uma impermeabilização adequada da base. | <ol style="list-style-type: none"> <li>1. Reparar possível fonte de vazamento;</li> <li>2. Lixar parede retirar toda a tinta antiga que está se desprendendo;</li> <li>3. Aplicar impermeabilizante e telas de poliéster;</li> <li>4. Repintar a superfície.</li> </ol> |

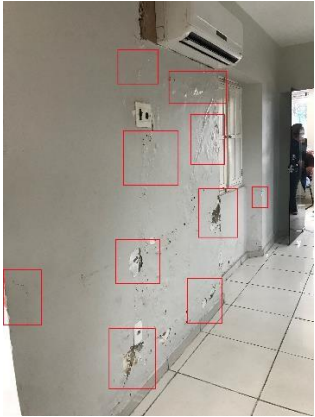
| 16 | | Pintura descascada e formação de bolhas. | Eflorescência e desprendimento de pintura. | 1. Infiltração da má instalação do ar condicionado, infiltração por falta ou má impermeabilização da base; | <ol style="list-style-type: none"> <li>1. Reparar possível fonte de vazamento;</li> <li>2. Lixar parede retirar toda a tinta antiga que está se desprendendo;</li> <li>3. Aplicar impermeabilizante e telas de poliéster;</li> <li>4. Repintar a superfície.</li> </ol> |

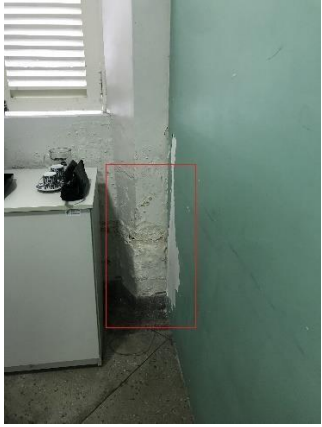
| 17 | | Pintura descascada e formação de bolhas. | Desprendimento de pintura e eflorescência. | 1.Umidade por falta de uma impermeabilização adequada da base. | <ol style="list-style-type: none"> <li>1. Reparar possível fonte de vazamento;</li> <li>2. Lixar parede retirar toda a tinta antiga que está se desprendendo;</li> <li>3. Aplicar impermeabilizante e telas de poliéster;</li> <li>4. Repintar a superfície.</li> </ol> |

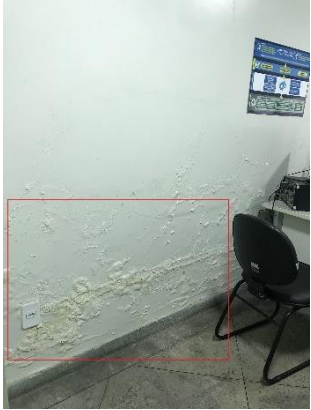
| 18 | | Formação de bolhas. | Eflorescência. | 1.Umidade por falta de uma impermeabilização adequada da base. | <ol style="list-style-type: none"> <li>1. Reparar possível fonte de vazamento;</li> <li>2. Lixar parede retirar toda a tinta antiga que está se desprendendo;</li> <li>3. Aplicar impermeabilizante e telas de poliéster;</li> <li>4. Repintar a superfície.</li> </ol> |

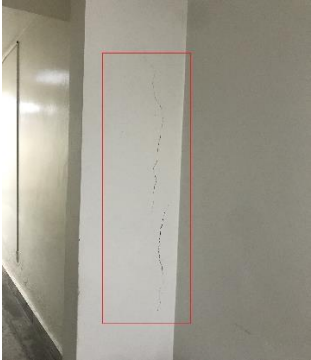
| 19 | | Aberturas verticais. | Fissuras (<0,5mm). | 1.Retração e expansão da alvenaria por absorção de água e consequente fissura na argamassa e movimentação térmica da alvenaria. | 1. Aplicar selagem com resina epóxi nas fissuras. |

| ITEM | MANIFESTAÇÃO<br>PATOLOGICA | G | U | T | G × U × T | PRIORIDADE |
|---|---|---|---|---|---|---|
| <b>19</b> | Fissuras (<0,5mm). | 3 | 4 | 3 | 36 | 2 <sup>a</sup> |

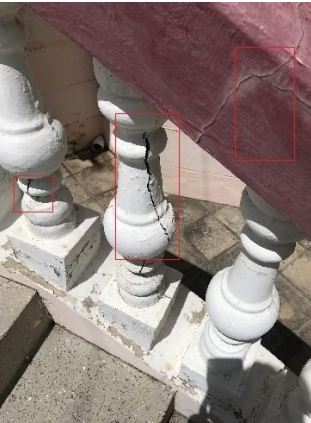
| 20 | | Aberturas verticais | Rachadura (<1,5mm a 5,0mm>). | 1.Insuficiencia de estribos. | 1. Aplicar selagem com resina epóxi ou nata de cimento com consistência adequada. |

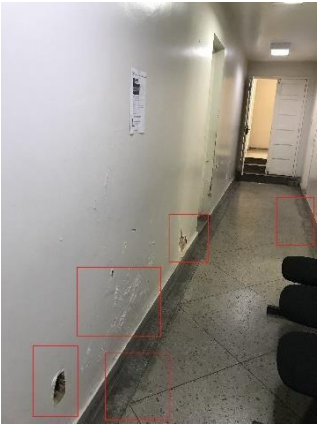
| 21 | | Pintura descascada e formação de bolhas. | Desprendimento de pintura e eflorescência. | 1. Umidade por falta de uma impermeabilização adequada da base. | <ol style="list-style-type: none"> <li>1. Reparar possível fonte de vazamento;</li> <li>2. Lixar parede retirar toda a tinta antiga que está se desprendendo;</li> <li>3. Aplicar impermeabilizante e telas de poliéster;</li> <li>4. Repintar a superfície.</li> </ol> |

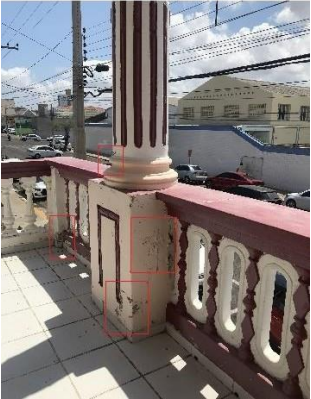
| 22 | | Descascamento de pintura. | Desgaste de pintura. | 1. Envelhecimento da tinta e consequente exposição excessiva ao sol e vento. | <ol style="list-style-type: none"> <li>1. Lixar para remover tinta antiga;</li> <li>2. Aplicar fundo preparador de parede;</li> <li>3. Repintar a superfície com tinta específica para ambientes externos.</li> </ol> |
