**ANÁLISE INICIAL DA CORROSÃO NAS ESTRUTURAS METÁLICAS DA  
QUADRA DA VILA CAIÇARA NO MUNICÍPIO DE PARANÁ-RN**

Monografia apresentada a Universidade Federal Rural do Semi-Árido como requisito para obtenção do título de Bacharel Interdisciplinar em Ciência e Tecnologia.

Defendida em: 16 / 12 / 2025.

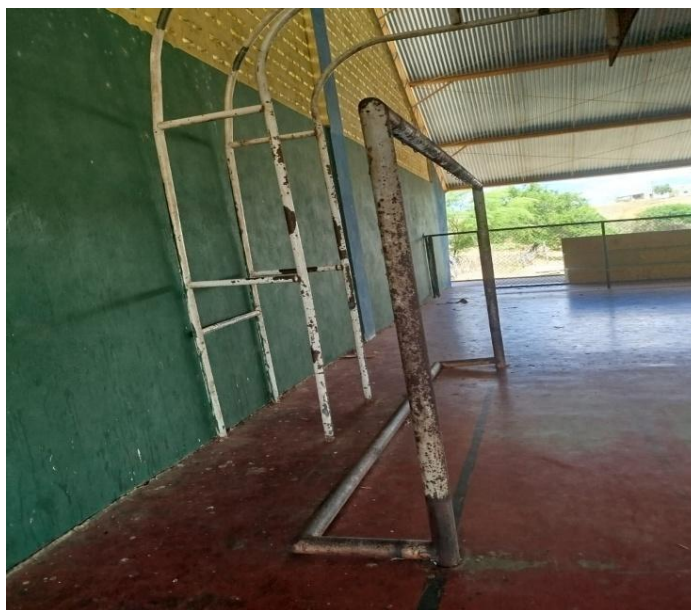
A Figura 7 apresenta uma das travessias metálicas da quadra poliesportiva da Vila Caiçara, localizada na extremidade interna do ginásio. Observa-se que o equipamento foi construído com tubos de aço carbono pintados, porém apresenta níveis visíveis de corrosão, especialmente nas regiões inferiores (base de apoio e parte inferior das colunas verticais).

Figura 7 -Trave metálica com corrosão visível na quadra da Vila Caiçara.

A corrosão é predominantemente do tipo uniforme, caracterizada pela presença de uma camada contínua de ferrugem marrom-avermelhada, indicando oxidação generalizada da superfície metálica (Gentil, 2011). Esse tipo de ataque é comum em estruturas expostas à umidade intermitente e à condensação de água em ambientes semiabertos.

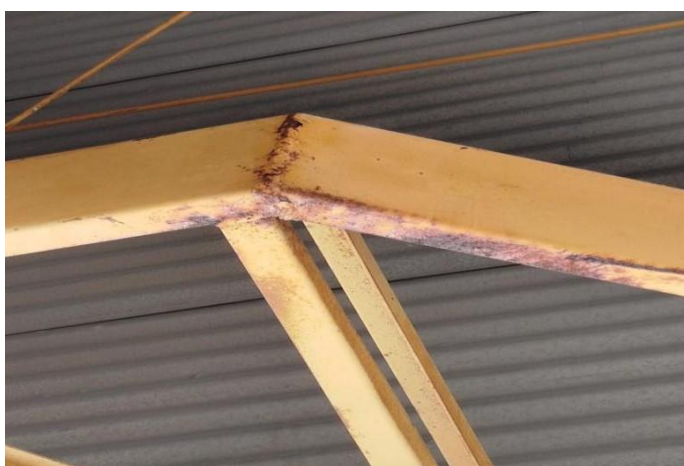
Segundo Gentil (2011), as soldas e interseções estruturais são pontos críticos para o surgimento de corrosão localizada, pois a tensão residual, porosidades e microfrestas criadas durante o processo de soldagem podem reter umidade e oxigênio, favorecendo a reação eletroquímica. Essa forma de ataque é classificada como corrosão por frestas, um tipo localizado que ocorre em regiões de difícil ventilação e com acesso limitado do ar.

Figura 8 – Corrosão localizada em treliça metálica do telhado da quadra da Vila Caiçara.

Nota-se ainda a presença de oxidação avermelhada e manchas escuras ao longo das linhas de solda, indicando início de corrosão intergranular. Esse processo é típico em estruturas submetidas a variações térmicas diárias, comuns em regiões de clima semiárido, onde o

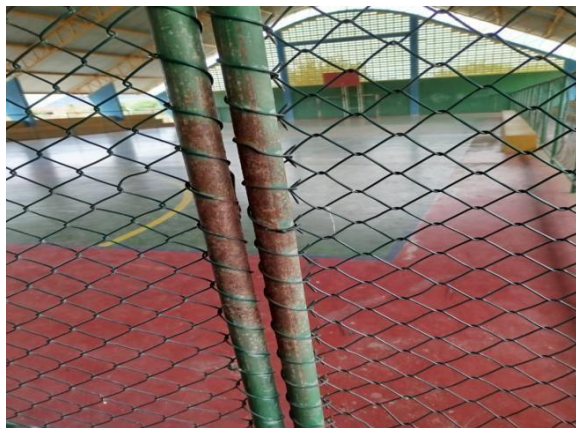
A Figura 9 mostra parte do portão metálico da quadra, composto por tubos de aço carbono pintados na cor verde e interligados à estrutura da tela de alambrado. É possível observar processos corrosivos avançados nas regiões inferiores dos tubos verticais, com presença de ferrugem espessa, descoloração da pintura e manchas avermelhadas que indicam oxidação ativa do ferro.

Figura 9 – Corrosão avançada nas bases metálicas do portão da quadra da Vila Caiçara (Paraná-RN).

Segundo Gentil (2011), a corrosão atmosférica é uma das formas mais comuns de degradação em estruturas metálicas externas, ocorrendo pela ação conjunta do oxigênio, da umidade e de contaminantes do ar sobre a superfície do aço. No caso da quadra analisada, a combinação de chuvas sazonais, acúmulo de poeira e variação térmica cria um ambiente propício à corrosão, especialmente nas partes próximas ao solo.
