**ESTUDO MULTICASO DE MANIFESTAÇÕES PATOLÓGICAS EM  
RESERVATÓRIOS DE CONCRETO ARMADO NA CIDADE DE  
TABULEIRO DO NORTE - CE**

Monografia apresentada à Universidade Federal Rural do Semi-Árido – UFERSA, Centro Multidisciplinar – Pau dos Ferros para a obtenção do título Bacharel em Engenharia Civil.

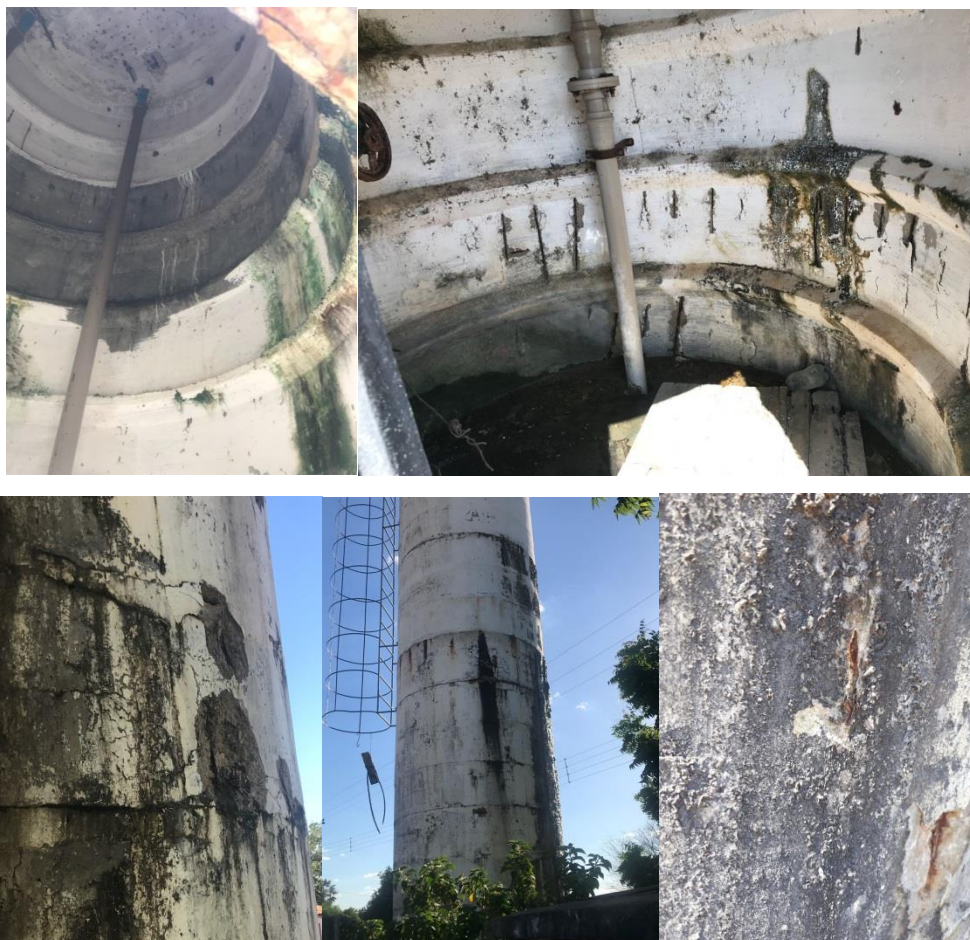
**Figura 14 - Vistoria do local na Água Santa**

A estrutura se encontra bastante danificada, com deslocamentos do cobrimento e grande exposição de armaduras, muitas delas completamente corroídas (Figuras 14 e 15).

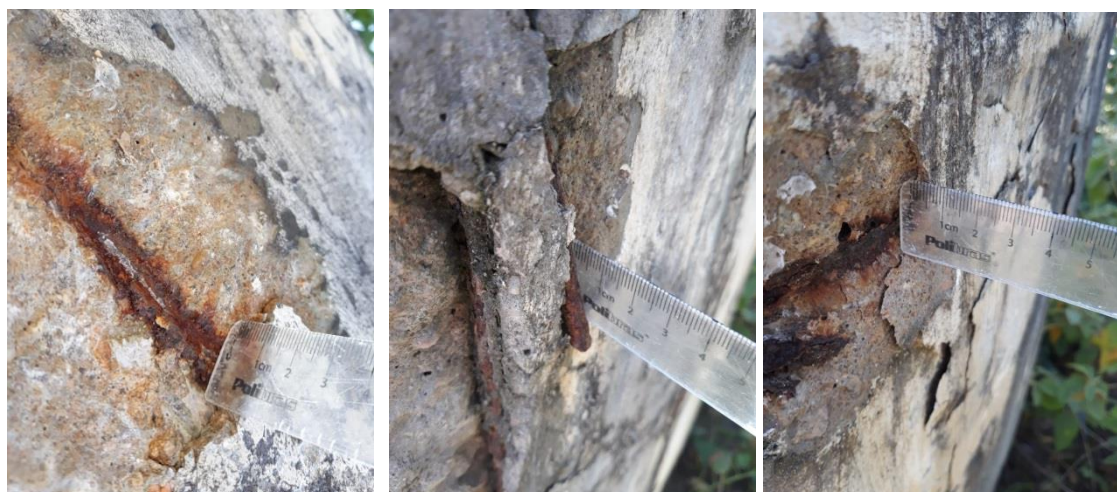
**Figura 15 - Desplacimento no reservatório**

O deslocamento deve ter ocorrido devido à presença de queda de água frequente tanto por dentro como fora da estrutura, como vazamentos, por exemplo. A corrosão se deve a

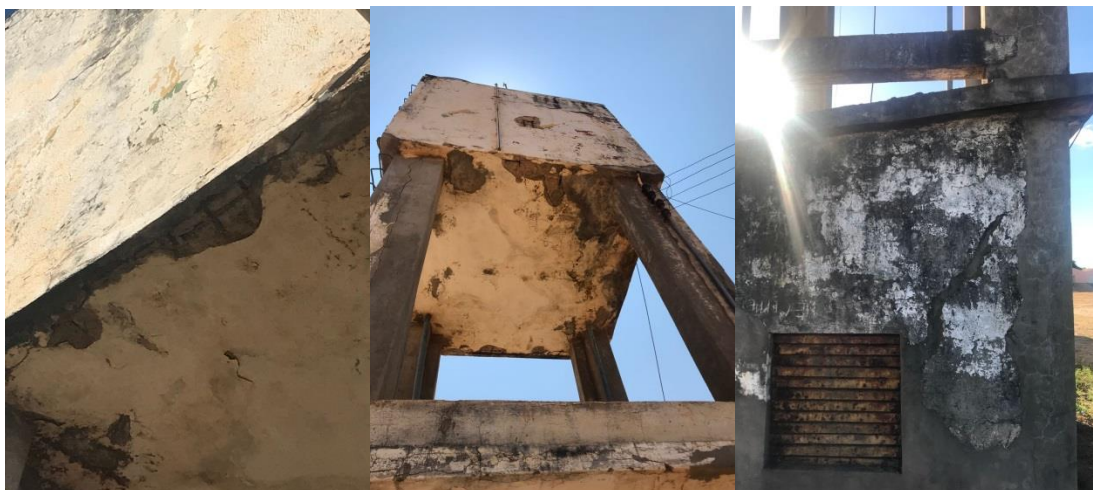
**Figura 17 - Corrosão no reservatório**

A vistoria do segundo reservatório também apresentou partes com corrosão acentuada (como mostra a Figura 17), mas a principal patologia encontrada foi fissuras, de grandes aberturas, chegando até 1,0 cm, comprometendo toda a estrutura, que aparecem na Figura 18.

A corrosão deve-se ao fato de haver vazamentos constantes de água para fora da estrutura, como foi observado durante os ensaios, e de se considerar que esta água também apresenta alta salinidade.

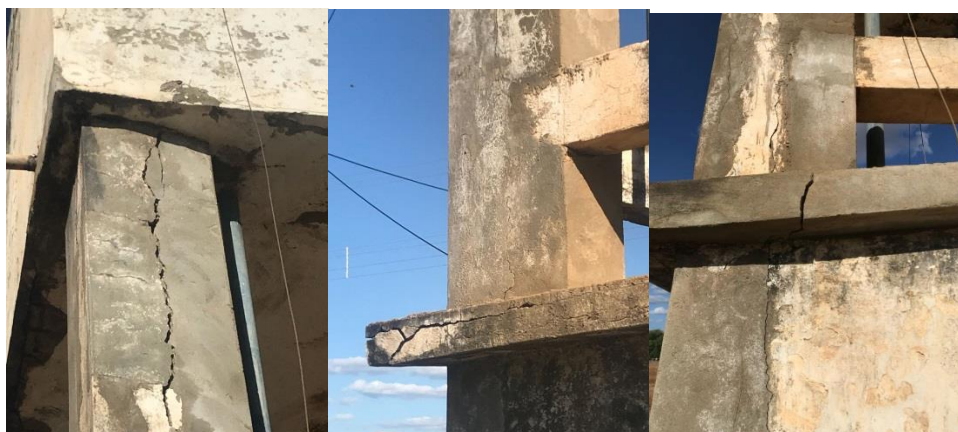
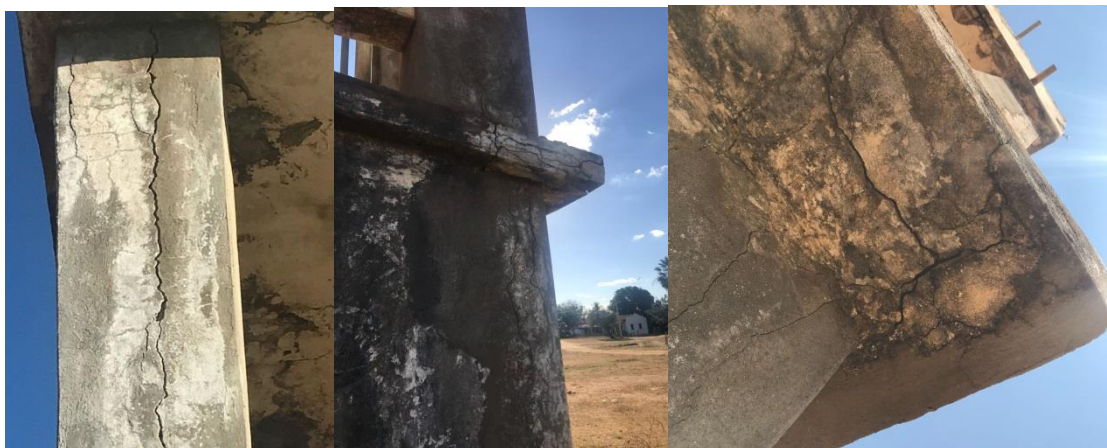
**Figura 18 - Fissuras e trincas**

Em boa parte da estrutura pode ser percebido que já tinham sido feitos alguns pequenos reparos, possivelmente devido aos mesmos problemas com fissuras, que com o tempo, voltaram aparecer. Essas fissuras podem estar apenas no revestimento ou se dever ao mau dimensionamento da estrutura, para suportar a solicitação existente de água acima, podem ter origem térmica ou terem como causa a falta de manutenções e avaliações periódicas, problema constante em obras públicas, o que levou a uma intervenção mais séria de reforma agora.

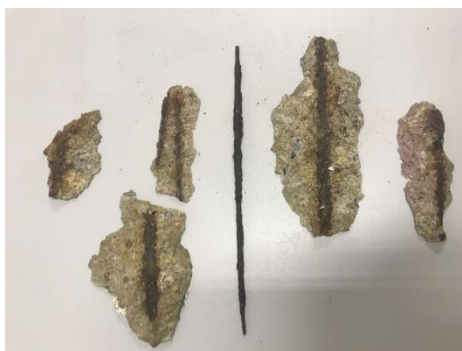
**Figura 21 - Amostras carbonatadas**

Após a aplicação da solução alcoólica de fenolftaleína nas amostras retiradas do reservatório da Água Santa, foi possível observar que as mesmas encontravam-se praticamente todas carbonatadas, pois não houve mudança de cor nas superfícies aplicada. Apenas uma das amostras apresentou em uma pequena parte sua uma leve coloração roxa, indicando que ali a carbonatação ainda não tinha atingido, como mostra a Figura 21.

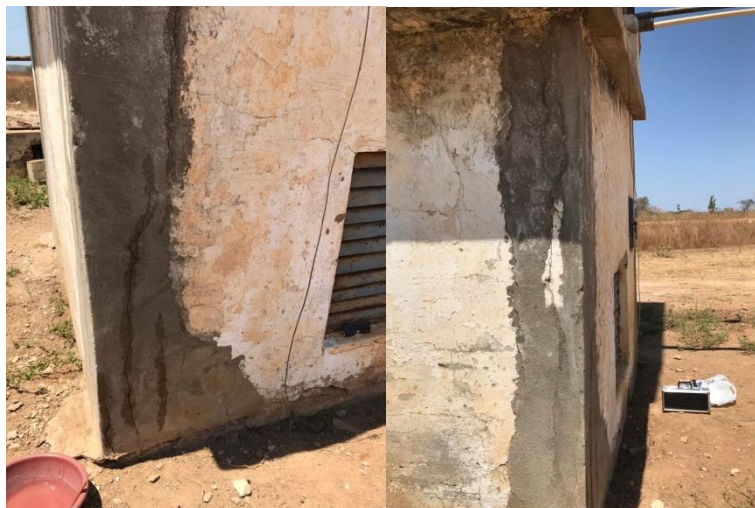
**Figura 22 - Mapeamento das fissuras**

Para se conseguir enxergar toda a dimensão das fissuras possíveis de se fazer os ensaios, no reservatório da Lagoa do Peixe, aplicou-se água com ajuda de um pincel nos locais em que as fissuras se mostravam menos evidentes, que são aquelas menores, como apresentado na Figura 22.

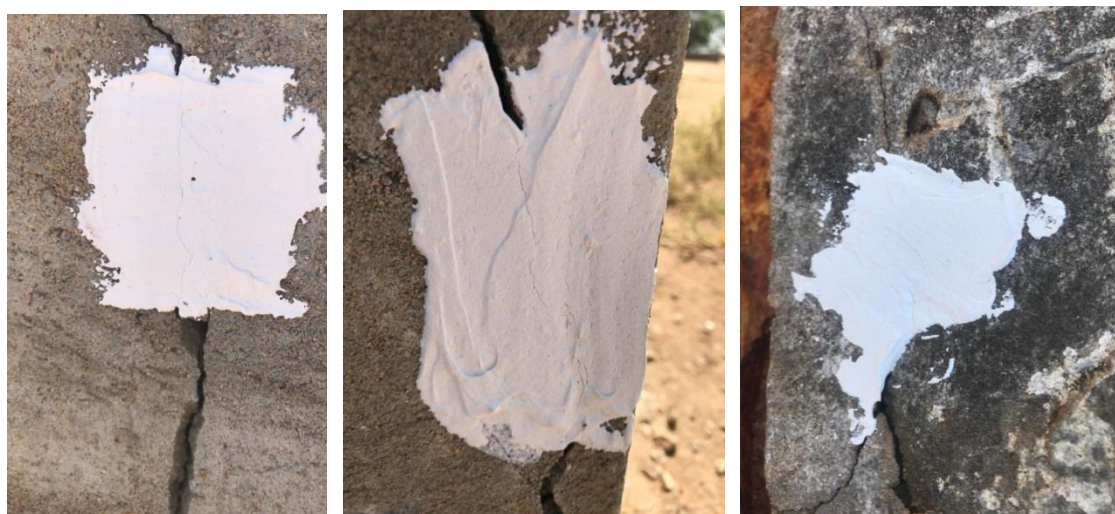
**Figura 23 - Selo de gesso**

Após aplicação do gesso, como mostrado na metodologia, observaram-se mínimas fissuras na sua superfície, indicando que eram fissuras ativas, com aberturas que variavam em função de movimentações, mas que estavam em uma atividade bastante lenta, como denota-se na Figura 23.

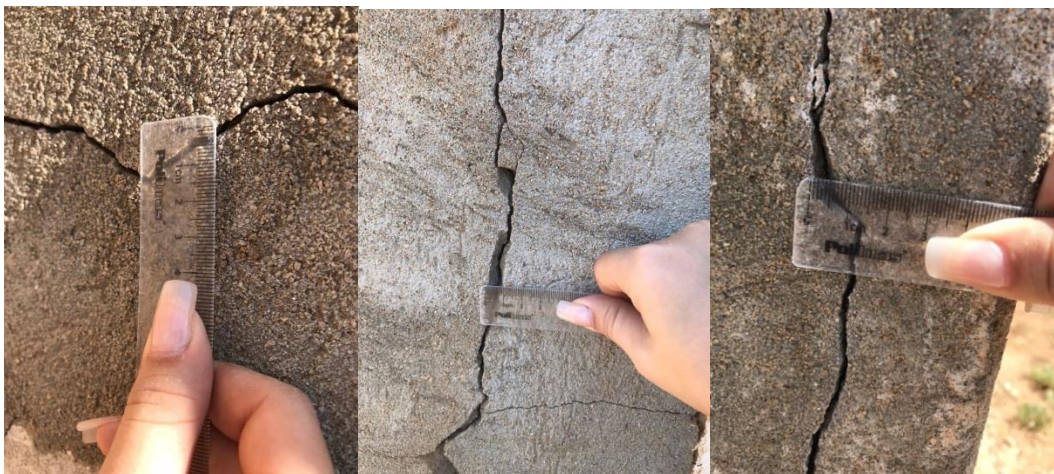
**Figura 24 - Abertura de fissuras**

As aberturas das fissuras apresentaram valores que variam de 0,20 cm até quase 1,00 cm, podendo ser classificadas em rachaduras a fendas, de acordo com a Tabela 9, como mostra a Figura 24.

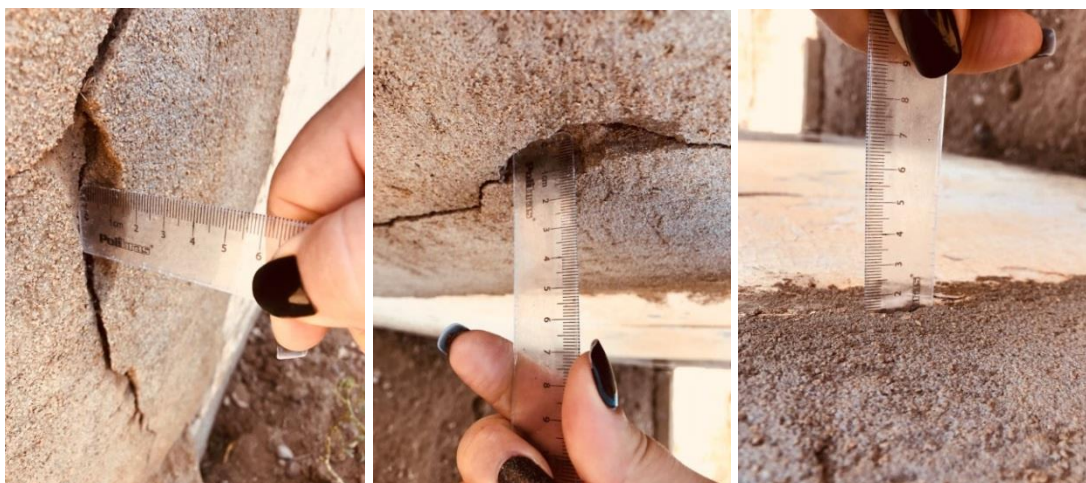
**Figura 25 - Profundidade das fissuras**

Para as profundidades das fissuras observaram-se valores que iam de 1,00 a 1,50 cm, como mostra a Figura 25.

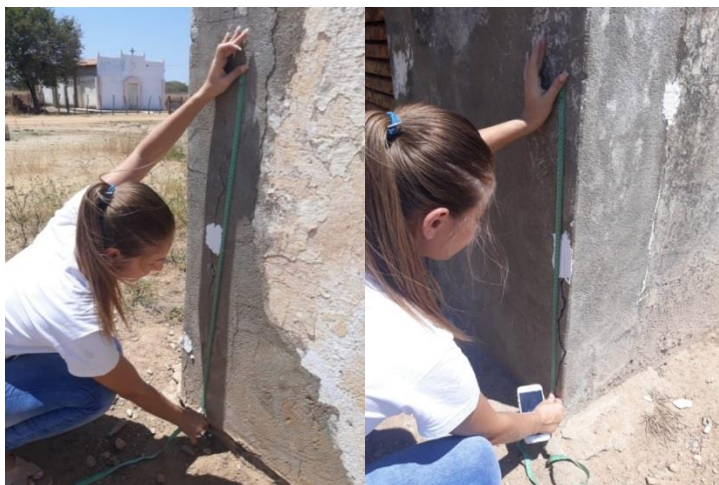
**Figura 26 - Comprimento das fissuras**

Os valores de comprimento das fissuras variavam bastante, tendo delas que iam do começo ao fim da estrutura, as escolhidas para análise estavam entre 0,50 m e 1,00 m (Figura 26).

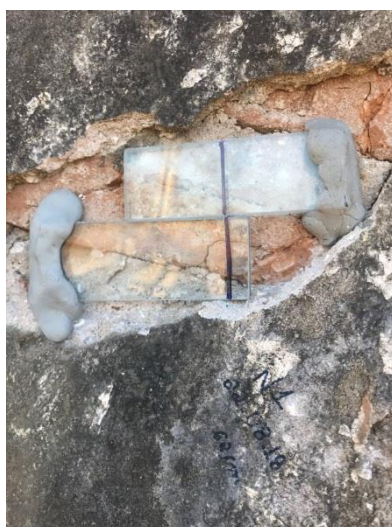
**Figura 27 - Controle de fissura na janela de inspeção n1.**

A partir dessa janela de inspeção verificou-se que a fissura ia além da parte de revestimento, mas não atingiu o elemento estrutural de concreto e sim alvenaria de blocos maciços. A janela foi usada para fazer um monitoramento com laminas de vidro, como mostra a Figura 27, onde durante o período analisado entre 22/08/2018 e 09/09/2018 não houve mudanças significativas, apresentando apenas uma leve alteração entre as linhas de menos de um centímetro.

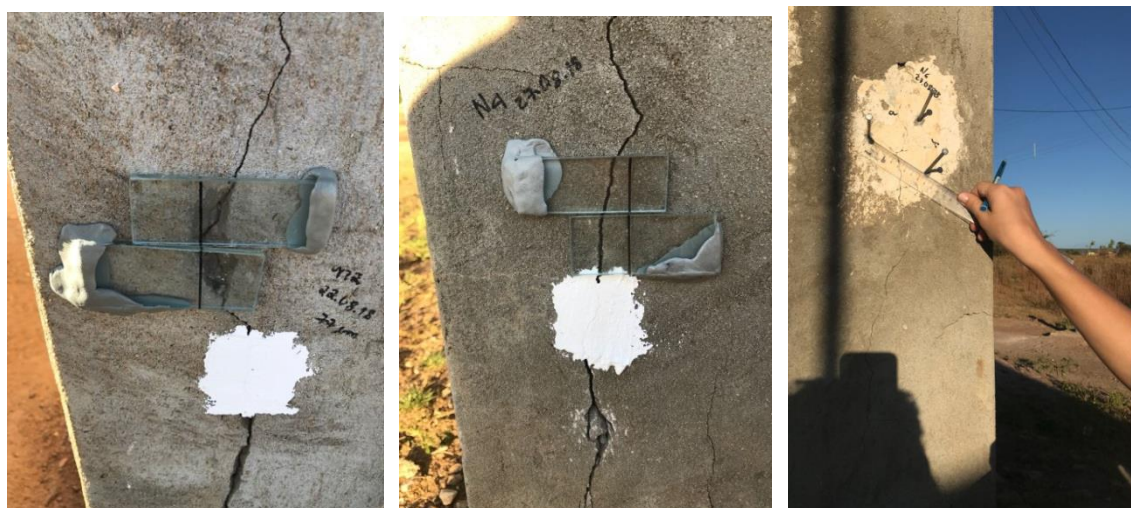
**Figura 28 - Controle de fissuras**

Os controles que ocorreram na parte superficial, apenas de revestimento, não detectaram evolução da abertura de fissuras, sendo provável que se fossem feitos em janelas de inspeção houvesse alguma evolução também.

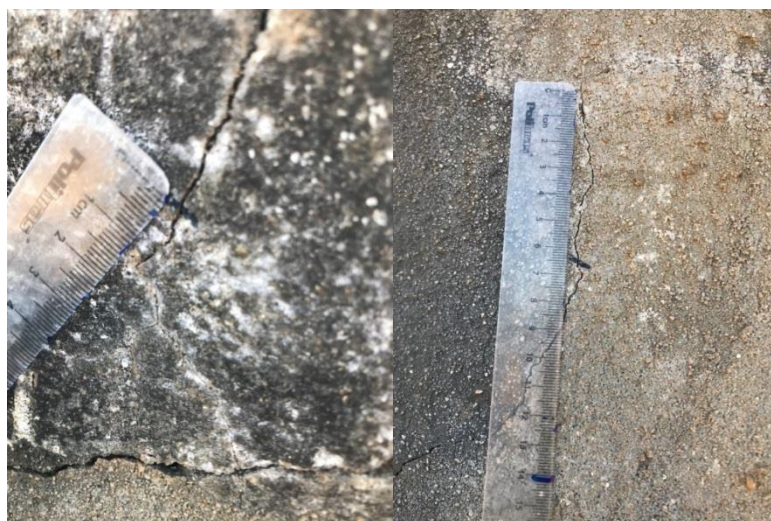
**Figura 30 - Evolução no comprimento das fissuras**

Essas fissuras podem ter sido causadas por movimentações térmicas devido à alta incidência solar naquela região, como também a exposição a diferentes temperaturas ao longo do dia, visto que lá os dias são muito quentes e as noites frias.
