## AVALIAÇÃO DAS MANIFESTAÇÕES PATOLÓGICAS: ESTUDO DE CASO NO

HOSPITAL PÚBLICO DO MUNICÍPIO DE SANTA CRUZ – PB.

## ASSESSMENT OF PATHOLOGICAL MANIFESTATIONS: CASE STUDY IN A

PUBLIC HOSPITAL IN THE CITY OF SANTA CRUZ – PB.

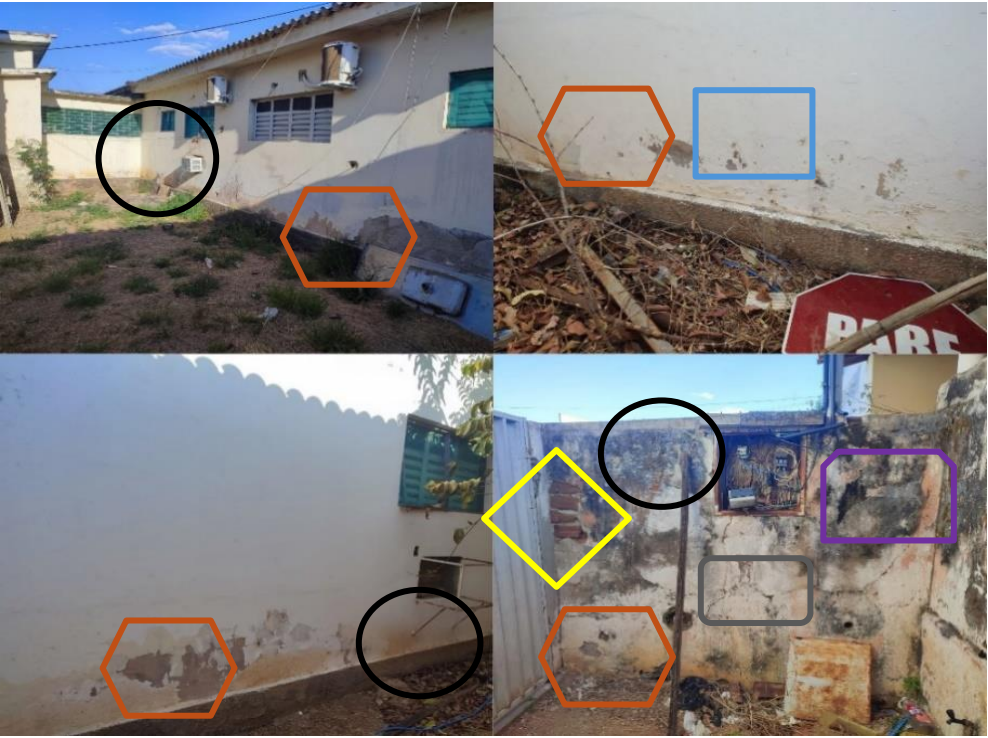
c) Fachada lateral esquerda.

Figura 6: Mapeamento de manifestações nas fachadas.

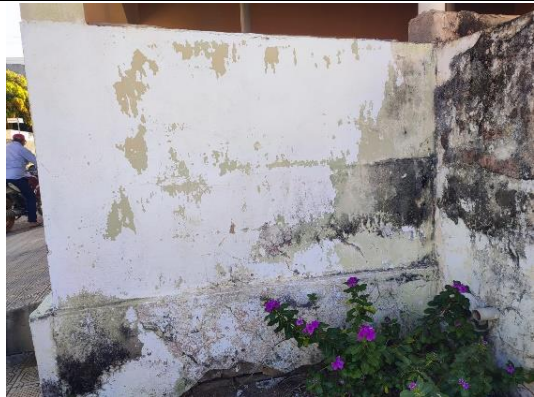
| | Problema patológico | Descrição por inspeção visual | Manifestação detectada | Possíveis diagnósticos | Terapêutica Adequada |
|---|---|---|---|---|---|
| 1 | | Parede externa (fachada frontal) com descascamento, excesso de umidade e trincas. | Manchas/Infiltração, Descascamento. | 1) Umidade de fachada, ocasionada devido a exposição da fachada a ação do vento e chuva e por falta de pingadeira;<br><br>2) Descascamento na pintura por conta de umidade presente no local. | 1) Limpeza da área afetada.<br>2) Remoção do revestimento danificado.<br>3) Aplicação de selador (fundo preparador de paredes).<br>4) Aplicação do hidrofugante.<br>5) Aplicação o novo revestimento externo (pintura).<br>6) Aplicação da pingadeira. |

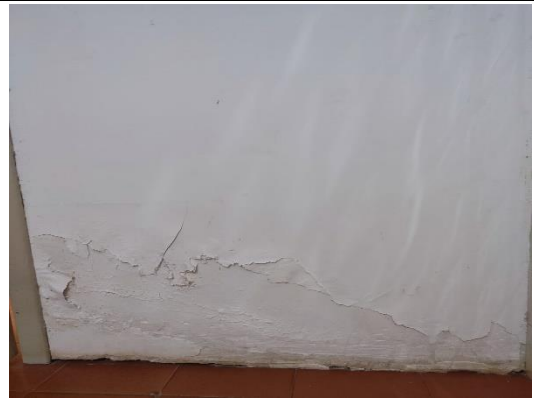
| | Problema patológico | Descrição por inspeção visual | Manifestação detectada | Possíveis diagnósticos | Terapêutica Adequada |
|---|---|---|---|---|---|
| 2 | | Manchas esbranquiçadas no revestimento interno (Hall de circulação) e desprendimento do revestimento. | Eflorescência. | 1) Teor de sais solúveis presentes nos materiais ou componentes do revestimento;<br><br>2) Tinta aplicada sobre substrato úmido. | 1) Limpeza da área afetada.<br>2) Remoção do revestimento danificado.<br>3) Aplicação do fundo preparador de paredes (selador).<br>4) Aplicação do hidrofugante.<br>5) Aplicação o novo revestimento externo (pintura). |

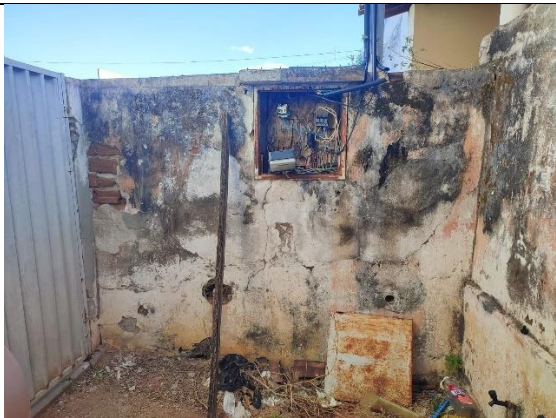
| | Problema patológico | Descrição por inspeção visual | Manifestação detectada | Possíveis diagnósticos | Terapêutica Adequada |
|---|---|---|---|---|---|
| 3 | | Manchas escuras, desprendimento do revestimento e fissuras. | Manchas por umidade/Infiltração, bolor e/ou mofo, Descascamento, Desplacamento e fissuras. | 1) Umidade na área externa por exposição ao vento e chuva e falta de pingadeira;<br>2) Degradação do revestimento por ação de fungos;<br>3) Desagregação e fissuração do revestimento por lixiviação da água acumulada. | 1) Remoção do revestimento danificado.<br>2) Aplicação do novo revestimento (Chapisco, embolso e reboco);<br>3) Aplicação de selador;<br>4) Aplicação do hidrofugante.<br>5) Aplicação o novo revestimento externo (pintura).<br>6) Aplicação da pingadeira. |

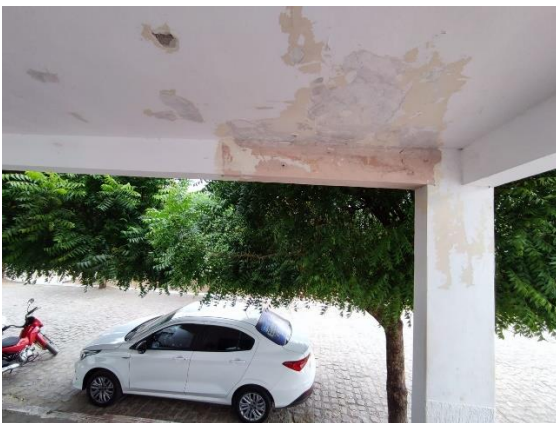
| | Problema patológico | Descrição por inspeção visual | Manifestação detectada | Possíveis diagnósticos | Terapêutica Adequada |
|---|---|---|---|---|---|
| 4 | | Apresenta manchas, aberturas na viga e desprendimento do revestimento externo (tinta). | Manchas por umidade/Infiltração, fissuras e descascamento. | 1) Umidade na área devido o beiral ser inadequado, acontecendo escoamento de água a superfície da viga;<br>2) Fissura provocada por possível acúmulo de tensões na área. | 1) Limpeza da área afetada.<br>2) Remoção do revestimento danificado.<br>3) Correção das fissuras com tela e epox;<br>4) UAplicação do fundo preparador de paredes (selador).<br>4) Aplicação o novo revestimento externo (pintura). |

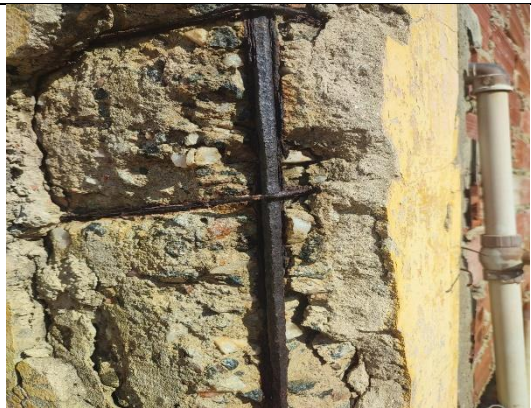
| | Problema patológico | Descrição por inspeção visual | Manifestação detectada | Possíveis diagnósticos | Terapêutica Adequada |
|---|---|---|---|---|---|
| 5 | | Cobrimento do pilar do reservatório danificado e armadura exposta na base do pilar. | Perda do cobrimento e corrosão da armadura. | 1) Deslocamento do cobrimento devido a ocorrência de carbonatação causando oxidação e expansão.<br>2) Corrosão na armadura devido a exposição direta a intempéries do meio externo. | 1) Limpeza da área afetada.<br>2) Remoção do revestimento danificado.<br>3) Verificação de dando na armadura da área de aço (se preciso fazer a substituição das armaduras).<br>4) Aplicação do reboco;<br>5) Aplicação o novo revestimento externo (pintura). |

Logo em seguida calculou-se o Gde, obtendo o valor de 111,70. Com base na determinação do Gde e na análise do Quadro 3, conclui-se que o grau de deterioração dos pilares é crítico, exigindo intervenção imediata para restaurar sua funcionalidade e garantir a segurança estrutural.

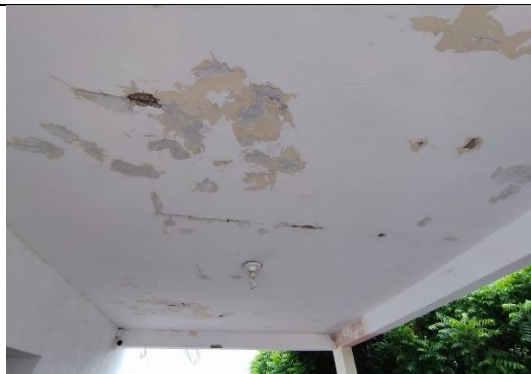
| | Problema patológico | Descrição por inspeção visual | Manifestação detectada | Possíveis diagnósticos | Terapêutica Adequada |
|---|---|---|---|---|---|
| 6 | | Desgaste da pintura, juntamente com partes do cobrimento na laje, corrosão nas armaduras e fissuras. | Perca do cobrimento, corrosão da armadura, fissuras, manchas e descascamento. | 1) Umidade de cobertura, possivelmente causada por acúmulo de água na região;<br>2) Possível falta de impermeabilização e inclinação inadequada da laje. | 1) Limpeza e preparação da área afetada;<br>2) Tratamento nas armaduras;<br>3) Reparar o cobrimento danificado;<br>4) Correção das fissuras com tela e epox;<br>5) Aplicação o novo revestimento externo (pintura). |
