# INFLUÊNCIA DO TEOR DE Be NA CORROSÃO EM ÁGUA SALINA EM LIGAS Cu-Al-XBe (X=0,5; 0,6; 0,7 %p) COM MEMÓRIA DE FORMA

**Resumo:** O presente trabalho tem por objetivo a análise da influência da corrosão em ligas de Cu-Al-Be, onde foi utilizada uma amostra de três ligas contendo Cu-Al-XBe (X= 0,5; 0,6; 0,7 %p). As amostras passaram pelo processo de metalografia e foram pesadas em uma balança de precisão, para análise da perda de massa, posteriormente foram imersas em uma solução de NaCl 3%, onde ficaram nessa solução durante 41 dias. Após todo o tempo em que ficaram submersas foram pesadas novamente, e feita uma análise de suas microestruturas através de microscopia óptica. Com a coleta e análise de dados, foi possível observar que dentre as três amostras a liga com maior quantidade de berílio teve maior suscetibilidade a formação de pites em sua microestrutura, bem como apresentou uma maior perda de massa.

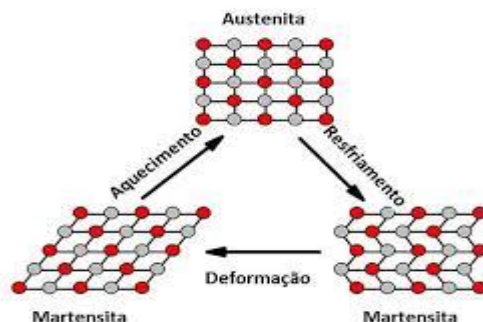
O efeito memória de forma (EMF) é o conjunto de materiais metálicos que tem a capacidade de retornar a sua forma e microestrutura originais quando previamente deformados, e após tratados termomecânicamente de acordo com cada liga. Inicialmente, para que o efeito seja possível deve ocorrer uma transformação martensítica termoelástica, que ocorre devido ao tratamento de têmpera feito no material. Essa transformação ocorre pela deformação da rede cristalina por cisalhamento, que causa um processo de maclagem abaixo da temperatura de transformação, a Figura 1 ilustra como ocorre a transformação de fases:

Figura 1. Esquema do Ciclo de transformações de fase. (Bernardi, 2011).

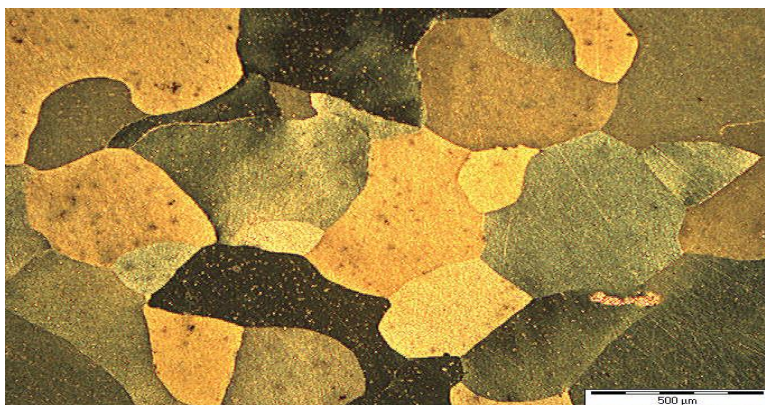
Figura 3. Fotomicrografia da Liga II Pré-Imersão. (Autoria Própria, 2018)

A Tabela 1 nos comprova o que as fotomicrografias nos mostrou, a liga III dentre todas foi a que mais sofreu processo de corrosão, sendo que a sua variação de massa descrita acima foi entre as três ligas, a maior, o que corrobora com a quantidade de camada passivada apresentada na Figura 3. Usualmente a suscetibilidade que uma liga tem a corrosão é medida em relação a um ano de exposição, sendo que essa relação deve sempre ser modelada de acordo com a liga e os resultados obtidos em relação a mesma, então abaixo a Tabela 2 nos mostra os dados obtidos de perda de massa para 41 dias, foram interpolados fazendo a consideração que essa relação seja linear, para o tempo de exposição durante um ano de 365 dias sem interrupção.
