# ANÁLISE ERGONÔMICA DO TRABALHO DE UMA INDÚSTRIA DE CONFEÇÕES SITUADA NO RIO GRANDE DO NORTE COM ENFOQUE NO POSTO DE COSTUREIRA.

Eliabe Roan dos Santos França<sup>1</sup>; Blake Charles Diniz Marques<sup>2</sup>

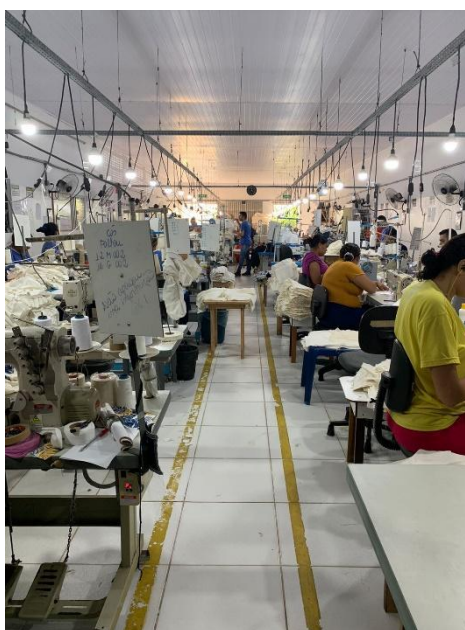
Figura 5 – Organização do processo produtivo. Fonte: Autoria própria

Representação real da linha de produção da empresa, produzindo apenas um tipo de peça, de acordo com o lote solicitado, onde cada costureira faz uma parte, e repassa para que a outra possa continuar na outra etapa.

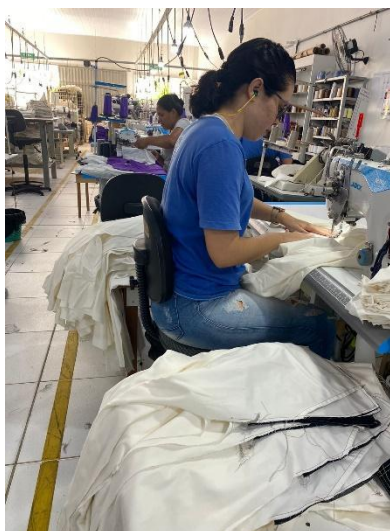
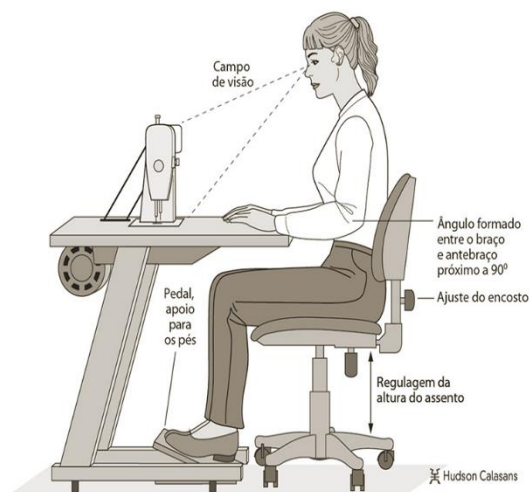
O posto de trabalho das costureiras é realizado sentado, vide (figuras 6 e 7) com o auxílio das máquinas de costura reta e overlock, tendo 24 funcionários nessa função, sendo estes postos ocupados 90% por mulheres, com faixa etária entre 25 e 45 anos e histórico de escolaridade que varia desde o ensino fundamental incompleto a nível técnico. A jornada de trabalho se inicia às 7:00 da manhã, seguindo até as 11:00 onde tem 2 horas de intervalo para almoço, retornando às 13:00 e indo até às 17:00, com 15 minutos de pausa durante os períodos.

peça. A função toda é realizada com esforços repetitivos, com o tronco e pescoço inclinados, para visualizar a máquina.

Figura 6 – Posto de trabalho da costureira.  
Fonte: Autoria Própria.

Figura 7 – Representação do Posto. Fonte: [4]

As figuras representam a postura adotada no desempenho da tarefa e um exemplo de como se dá o posto de trabalho.

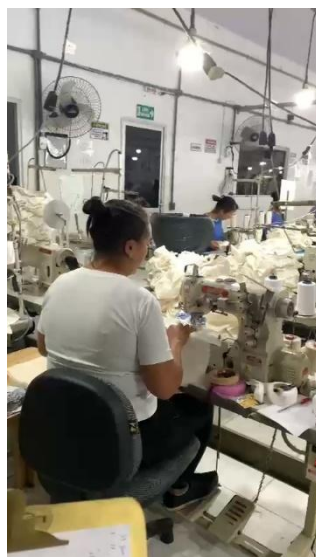
Figura 9 – Representação dos membros do grupo B. Fonte: Autoria própria.

Consoante a (Figura 9) tem-se os movimentos realizados pelos membros do grupo B, onde descortina-se que o pescoço se mantém flexionado entre  $10^{\circ}$  -  $20^{\circ}$ , podendo exercer rotação para os lados, seja para observar o andamento da costura, ou quando for alcançar algum objeto nas extremidades da bancada. O tronco permanece inclinado, a uma angulação entre  $20^{\circ}$  -  $60^{\circ}$ , sendo esta inclinação, dependente também da distância em que a máquina está da extremidade da bancada, tendo esporadicamente uma inclinação lateral com rotação, para acomodar a peça já costurada. Em relação às pernas e pés, perduram apoiados, estando os pés realizando movimento de flexão para ativar o pedal automático da máquina.

Com base na aplicação dos movimentos do grupo B no software, foi retornado à pontuação 6.

Como expresso pelo software auxiliar, o nível de ação para este posto analisado é 3, onde deve-se investigar e alterar rapidamente as posturas adotadas, a fim de reduzir os incômodos causados, principalmente na região do dorso, como observado no diagrama de áreas dolorosas. Um ponto a se atentar seria na iluminação, para que não haja a necessidade de se curvar ou forçar a postura para ter uma visão melhor, como também se atentar sempre em manter a postura correta, não permanecendo muito tempo com a coluna torta ou posição que seja prejudicial.
